新潟県中越地震の災害状況図作成について

Compilation of Damage Map of the Mid Niigata Prefecture Earthquake in 2004

地理調査部 鈴木義宜・丹羽俊二・田口益雄・関崎賢一
長谷川 学・飯田 誠・門脇利広

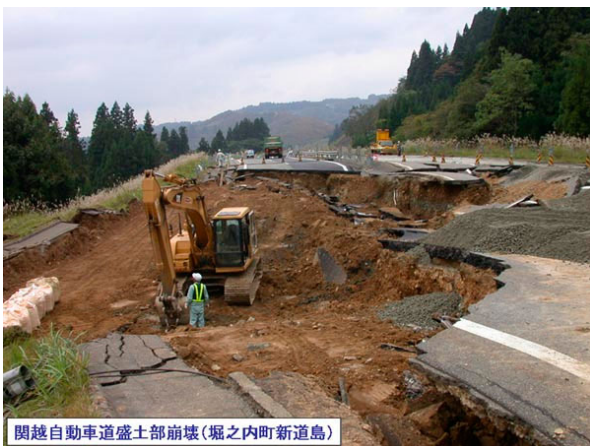
写真－1 関越自動車道盛土部崩壊

長岡 IC 南側～堀之内 IC 東側では，ほぼ全線にわたる盛土沈下とそれに伴う橋梁などのコンクリート構造物部分との沈下量の差による段差及び地割れが生じた。特に，川口町西川口～堀之内町根小屋字本村の区間の被害が著しかった（写真－1）。

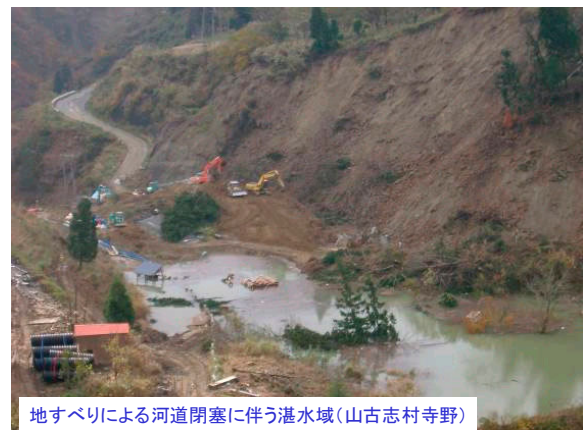
写真－2 河道閉塞に伴う湛水域

広神村から 352 号線に入るルートでは，種苧原トンネル付近で小規模な斜面崩壊（表層崩壊）が起きた。また，寺野付近では大規模な地すべりが発生し，河道閉塞による大きな湛水域を形成した（写真－2）。

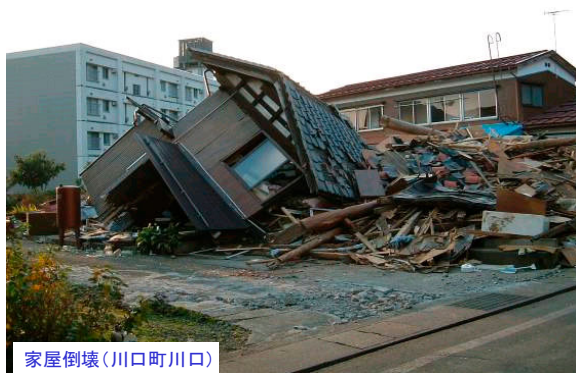
写真-3 家屋倒壊

川口町では，町役場のある川口地区において段丘上，谷底平野の区別なく被害が著しかった（写真－3）。

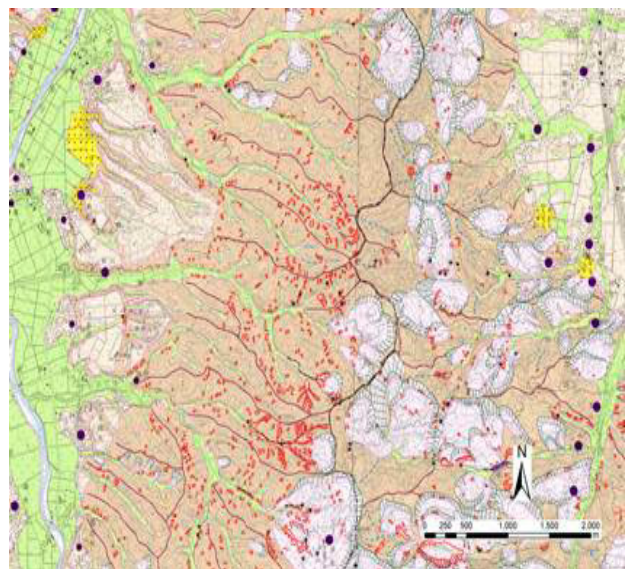
図-11 災害情報図(小千谷部分)

- 1) 信濃川沿いの長岡市南部と小千谷市の低地部には、液状化被害が広く見られ、マンホールの抜け上がりや堤防の沈下等を生じている。
- 2) 斜面崩壊は、魚沼丘陵西側と山古志村に続く東山丘陵で顕著であり、特に東山丘陵は、地すべり性の大規模なところが多い。
- 3) 斜面崩壊の最も顕著な事例としては、長岡市妙見町の岩盤地すべり性大規模崩壊があげられ、麓を走行中の自動車を多数巻き込むなどの人的被害が大きく、奇跡的な救出活動と併せて広く報道されたことは記憶に新しい。
- 4) 大規模な建物被害は、小千谷市街地に集中している(図-11)。

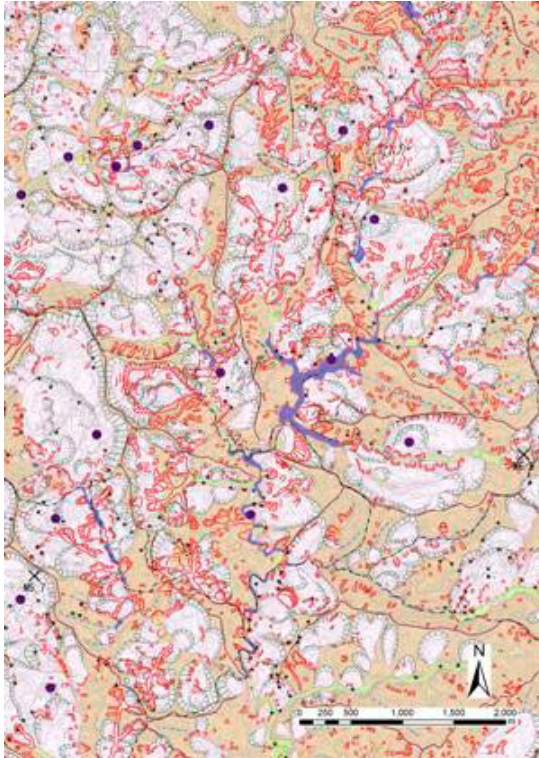
図-12 災害情報図(山古志部分)

- 1) 山古志村は、全域にわたって斜面崩壊が発生しており、その規模も地すべり性の大規模なものから小規模なものまで様々で無数にある。
- 2) この斜面崩壊に伴う道路や鉄道の被災箇所も無数にあり、これら道路の寸断によって、多くの集落が一時孤立した。また、本地域の特徴的な景観である、地すべり地を利用した錦鯉の養鯉池もこれに伴って被災し、その後の景観を一変させている。
- 3) 大規模な地すべり性崩壊や斜面崩壊に伴って、芋川とその流域には河道閉塞による湛水域が多数生じ、これにより家屋が水没して、住民生活に多大な影響を

- 4) 魚野川沿いの低地の液状化は、規模の小さいものが数箇所散見されるに過ぎない。
- 5) 建物被害を見ると、既存の地すべり地を中心に分布している集落のほとんどが大規模な被害を受けている(図-12)。

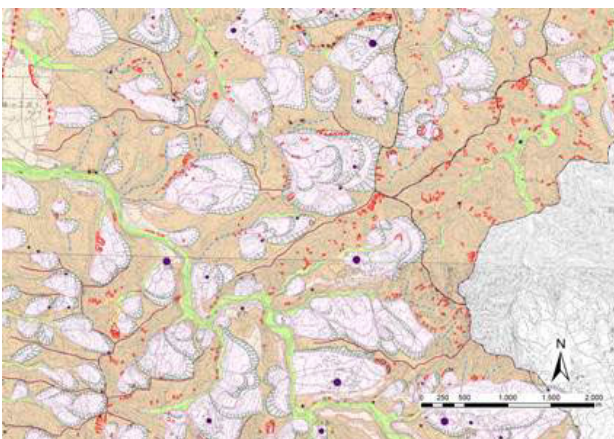
図-13 災害情報図(十日町部分)

- 1) 大規模な建物被害は、十日町市街地に集中している他、東部の魚沼丘陵の既存の地すべり地内に分布している集落にも、同様な被害がみられる。
- 2) 余震源が3箇所分布する北部には、既存の地すべり

地の滑落崖や段丘崖などの急崖部分に斜面崩壊が集中しているが、相川川の河道を閉塞し、大きな湛水域を発生させた所は1箇所、その他は中小の湛水域である(図-13)。
