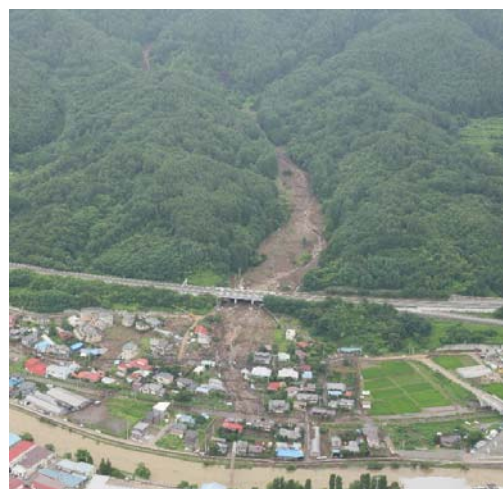
写真-2 岡谷市川岸東2丁目の土石流、撮影方向は図-6参照(7月20日、(株)パスコ・国際航業(株)撮影) <http://www.gsi.go.jp/BOUSA1/h18ooame/data/0724a-1.jpg>

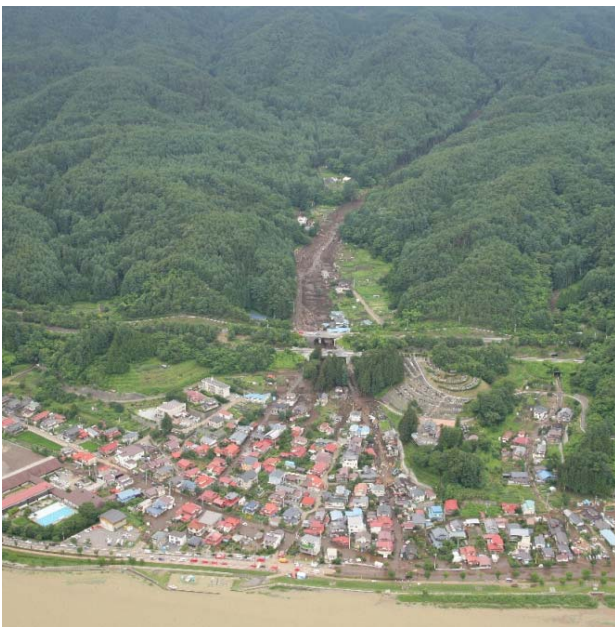
長野県岡谷市では梅雨前線の活発化による豪雨で、7月19日早朝に土石流が発生した。岡谷市湊地区では諏訪湖の南西斜面、標高900m付近の斜面から長さ約1kmにわたって土石流が発生して諏訪湖湖畔の集落に達し、多数の家屋の倒壊、犠牲者を出した(図参照)。

写真-3 湊地区の土石流, 撮影方向は図-7参照
(7月20日, (株)パスコ・国際航業(株)撮影)

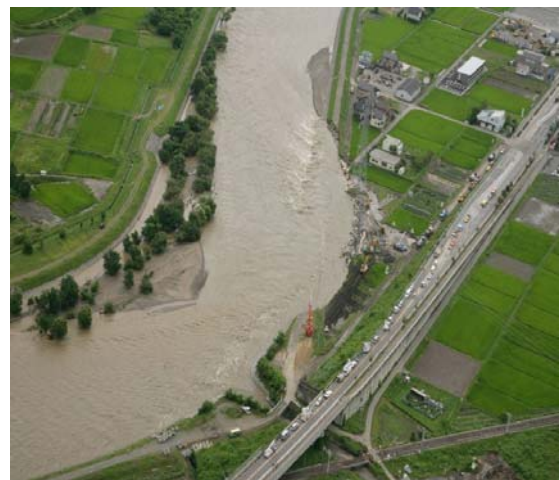
7月19日、天竜川上流、長野県上伊那郡箕輪町松島北島地先において、長さ約60m、幅約5m、高さ約2mの堤防が決壊した(図参照)。

写真-4 天竜川の堤防決壊, 撮影方向は図-8参照
(7月20日, (株)パスコ・国際航業(株)撮影)

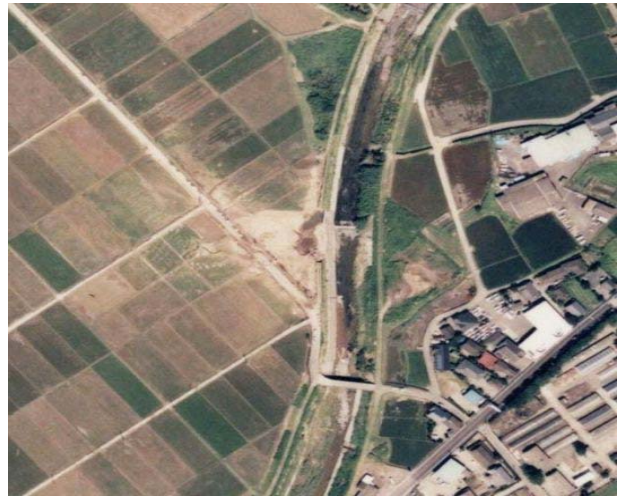
この他、堤防決壊では、大口市原田付近の川内川支流水之手川右岸（写真－8）など数箇所で見られた。また、川内川本川での堤防決壊はなかったが、菱刈町と湧水町との境界付近や湧水町中下場の河岸では、濁流による洗掘があったことが判読できた（判読時には、多くは青いビニールシートにより覆われていた）。これらも、現地調査時にその範囲など確認する必要がある。

写真－8 水之手川右岸の堤防決壊（大口市原田付近）

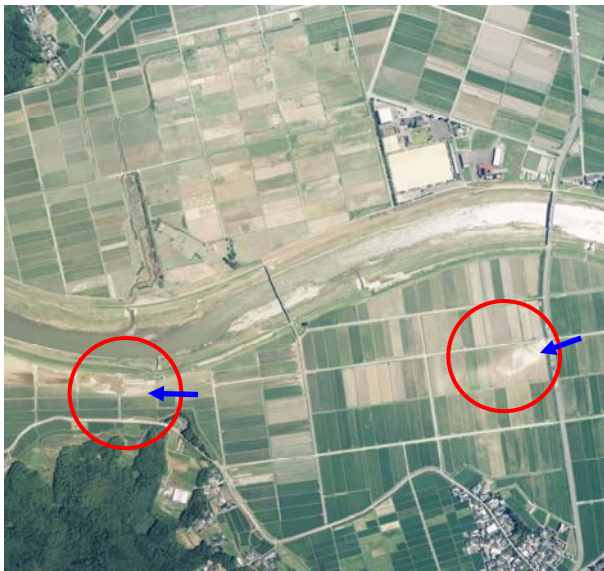
田畑の冠水は、濁流によりその痕跡が残っている箇所とそうでない箇所があった。当時の稲の成長は、30cm程度と思われ、濁流によりその稲の上部まで浸かった箇所は痕跡が残り判読可能であった。また、濁流による流水方向の分かる箇所もあった。写真－6は川内川沿いの水田の冠水状況である。このように濁流が覆った痕跡は、茶系の配色により判断できた。また、写真－6の○印は、青矢印の方向より勢いのある濁流により道路を洗掘し、その下方の水田に落堀（おっぼり）と呼ばれる凹地が形成された痕跡である。ここでは、道路の洗掘と落堀の形成により土砂がその下方に堆積している様子が判読できた（現地調査時の写真－14も参照）。この周辺では、写真－6上の2箇所のほか、下流の左岸側にもう1箇所判読でき、如何にその濁流の流下速度に勢いがあったかがわかる。この写真のように濁流により痕跡を残している箇所は、冠水の範囲として特定できるが、その周辺に及ぶ正確な範囲は、現地調査により特定する必要がある。

写真－6 川内川沿いの浸水状況（菱刈町荒田付近）

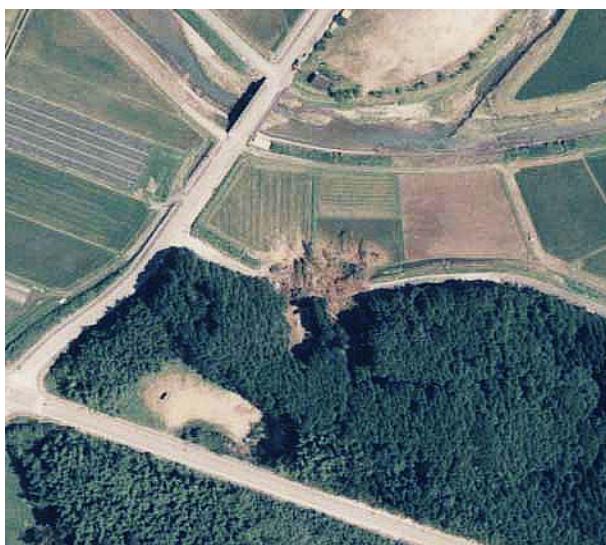
るため、随所に崩壊地が目立った。写真－7は、菱刈町徳辺付近における2つの斜面からの崩壊であり、崩れた土砂が、道路や水田まで流下し堆積した状況がわかる。今回の斜面崩壊は、小規模なものが多くこのようなタイプの崩壊が多く判読された。

写真－7 斜面崩壊（菱刈町徳辺付近）

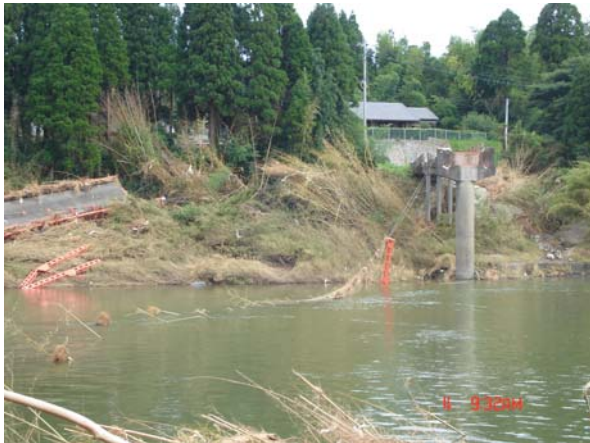
増水した河川の水流により橋は下流に流されていた（写真－9）。また、川壁は洗掘を受け、削られた痕跡があった。

写真-9 落橋した久住橋
（右に残された橋脚，左端に流された橋の一部が見られる）

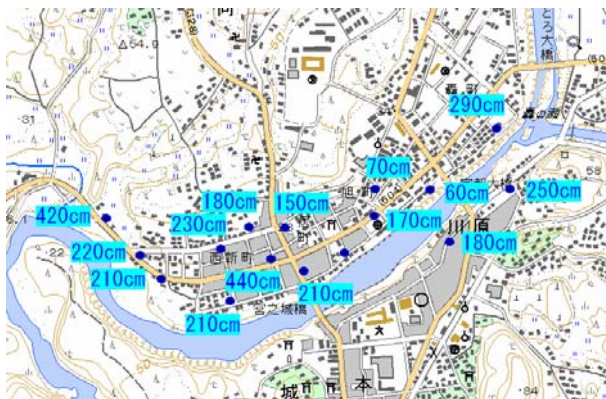
は、建物の壁や生垣などの浸水痕（写真-10）から推定した。図-13に浸水深の分布を示す。深さは地面からの高さで、標高を差し引いていない。国道328号線と504号線の交差する付近で最も浸水深が大きかったことがわかる。

図-13 さつま町虎居地区の浸水深分布

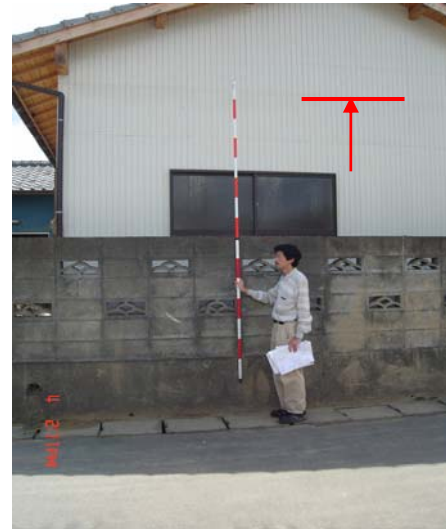
写真-10 住宅の壁の浸水痕

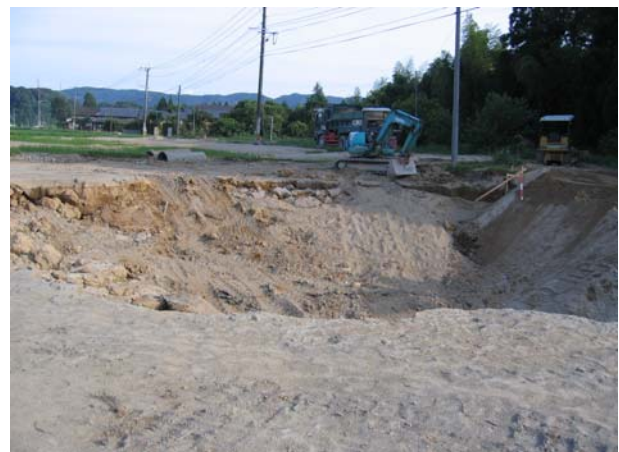
写真判読により、柏原橋下流に崩壊が認められたため現地調査を行った。現地一帯には浸水痕があった。浸水が引くときに、道路でいったん水流がせき止められ、その勢いによって崩壊を起こしたと考えられる（写真-11）。

写真-11 さつま町下湯田地区の落堀

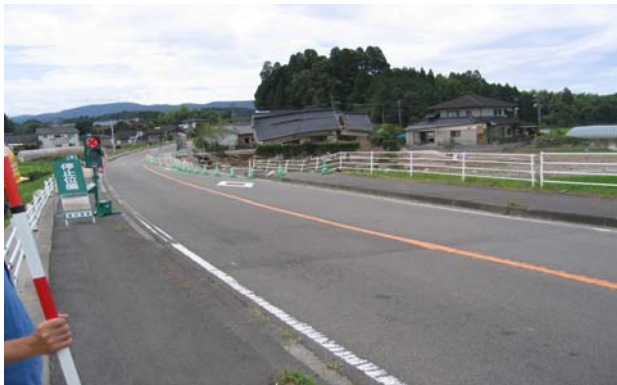
写真-12 国道 267 号上より

写真判読により、国道 267 号下殿橋左岸付近に崩壊が見られたため現地調査を行った(図-15)。現地では、国道を下殿橋へ取り付けるため、川側に上りの緩い傾斜をしている(写真-12)。国道は片側1車線が盛土と共にえぐり取られ下流側に落堀が形成されている。付近の盛土上に建てられた住宅は、土台の流出に伴う沈下による崩壊を引き起こしている。

原因としては、豪雨により上流部から浸水が始まり、傾斜した取り付け道路が一種のダム状態となり、この地点で一気に越流したため下流部分に落堀が形成されたと考えられる。

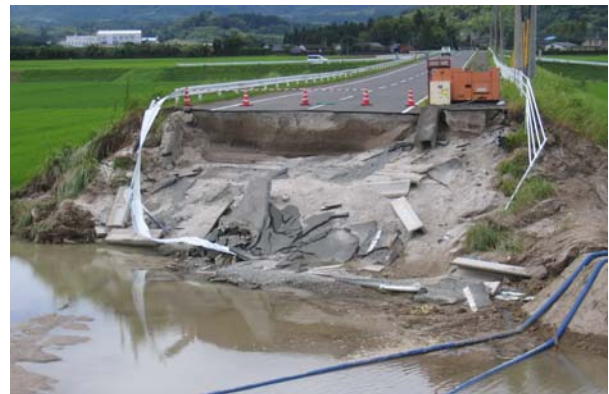
写真-13 剣道剣持菱刈線上

菱刈町荒田地区は川内川左岸、森山橋南に位置する(図-16)。現地は、県道針持菱刈線の森山橋のすぐ南となる。道路は水田及びたばこ畑の間を盛土で横切っており、耕作面より3~4mほど高くなっている(写真-13)。ここでも、国道 267 号と同様に下流側に深い落堀が形成されている。国道と違って、

完全に崩壊を起こしている。これは、国道より盛土が高く、上流側にたまった水量が多かった為に初期では道路面の越流を起こしたが、その後路面を下流側から浸食してしまったと考えられる。

なお、写真で注目される点は盛土材がシラスであることである。一般にシラスは乾燥時には非常に締まっているが、水による浸食には弱い性質を持っている。

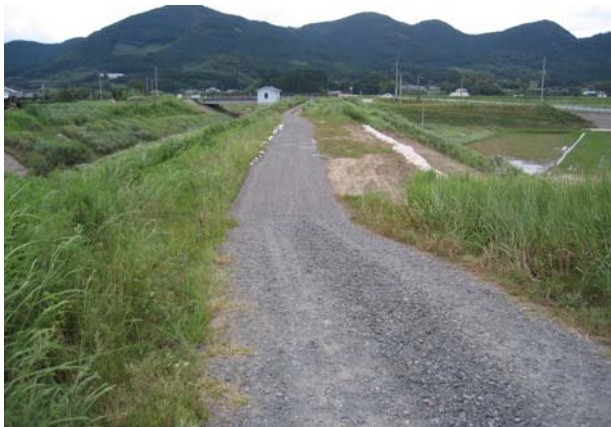
写真判読により、桶寄川右岸に越流箇所が見られたため現地調査を行った(図-17)。現地では、桶寄川が山地から平坦部への出口付近で、流下方向が90度変化している。この変化地点から国道 268 号までの間に4箇所の越流したと思われる箇所が右岸堤防上に見られた(写真-14)。また、この付近はえびの高原の端部となっており、激しい湧水箇所が見られた。

これらのことから、川添地区での広い範囲の冠水は桶寄川右岸からの越流とえびの高原からの大量の湧水によるものと考えられる。なお、この付近の川内川本川の堤防には異常が見られなかった。

写真-14 桶寄川越水箇所

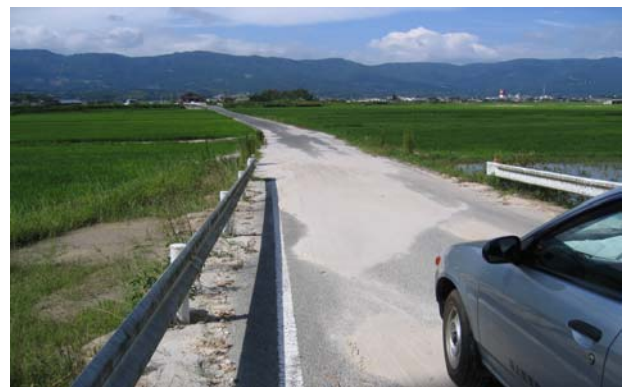
写真判読では、冠水の状況が不明瞭であるため現地調査を行った。現地は、霧島火山の山麓の末端に接する水田地帯である。ここに、国道268号及びJR吉都線(えびの高原線)が通っており、山地が川内川に迫っている箇所である。国道の盛土下部の雑草に薄くシラス土砂の痕跡が認められ、あまり深くはないが冠水した事が認められた。また、霧島火山山麓部の境界に近い路上には土砂の流出が見られた(写真-15)。これらの土砂の流出箇所を調査した結果、霧島火山の斜面からの流出であった。写真判読によると、近傍の山麓部では崩壊地が多数判読されておりこれらの崩壊地からの流出と考えられる。

写真-15 えびの市亀沢地区土砂流
