平成 16 年度科学技術振興調整費の緊急研究に係る

地震時の土砂災害研究の現地調査報告

地理調査部 鈴木義宜・飯田 誠

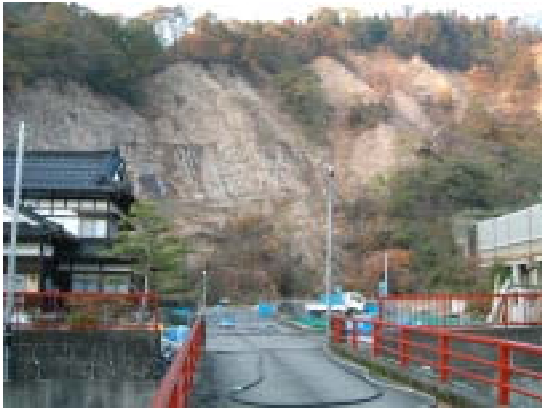
小千谷市浦柄・新幹線トンネル付近の表層崩壊

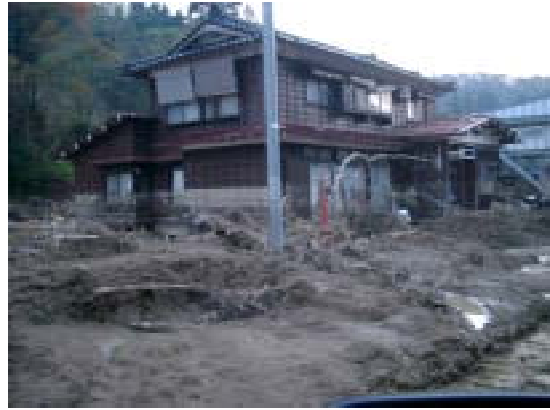
この地区は、地震による斜面崩壊で朝日川の河道閉塞とすぐ上流からの流動性の崩壊によって、流水及び泥土があふれ、洪水が発生し被害を及ぼした。付近の道路上には土砂に混じって流木が散乱していた。家屋も床上浸水し高さ約1mにまで達していたことが確認された。

特に、国道291号線を小千谷市内に向かって左側の(朝日川右岸)家屋の被害(倒壊等)が著しかった。(写真 )

小千谷市浦柄:洪水被害

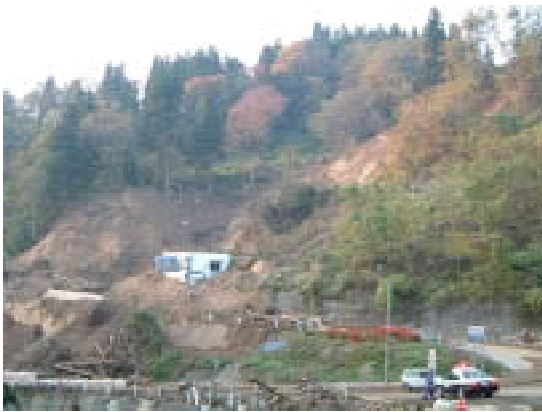
小千谷市朝日川の流動性の崩壊

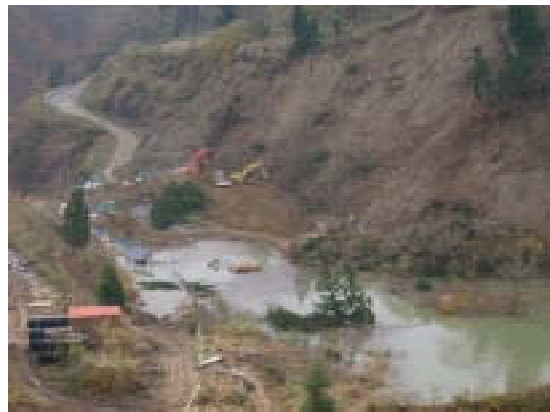
また、寺野付近では長さ約450m幅約270m大規模な地すべりが発生しており、河道閉塞による湛水域を形成し、面積は約4ha、最大水深約6mに及んでいた。なお、種芋原の大谷地、上村、中野の集落では家屋倒壊は見られなかった。(写真 ~ )

山古志村寺野の地すべりによる河道閉塞による湛水域

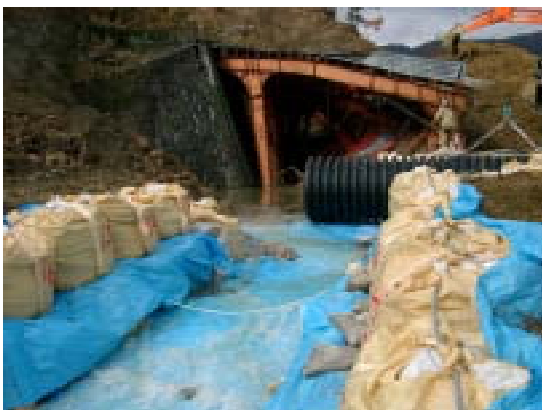
寺野の河道閉塞による湛水域の排水

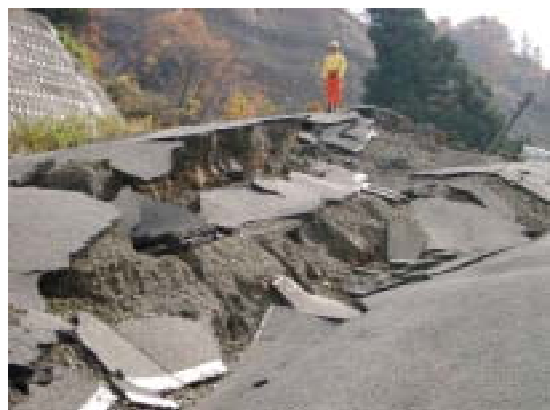
寺野の地すべりによる道路の崩壊

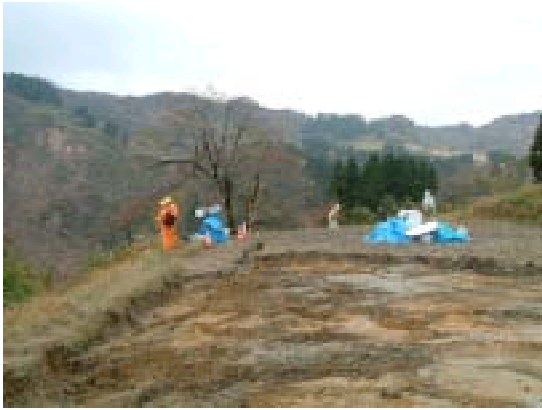
地方整備局が設置した河道閉塞による湛水域の定点観測カメラ

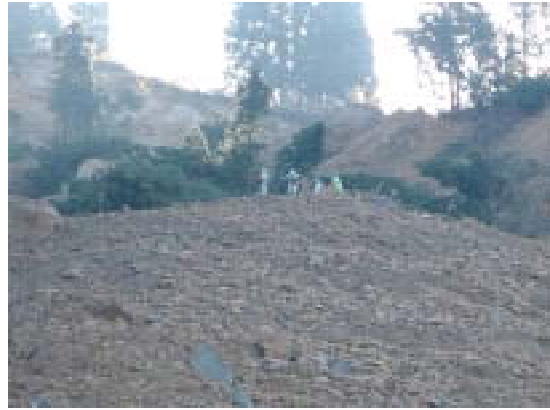
山古志村桂谷:羽黒トンネル上部の大規模地すべり

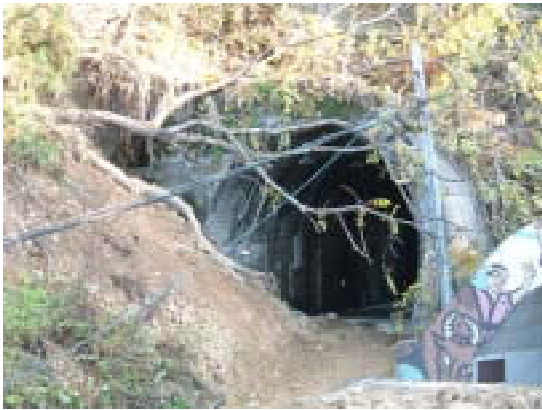
地すべりにより塞がれた羽黒トンネル入り口

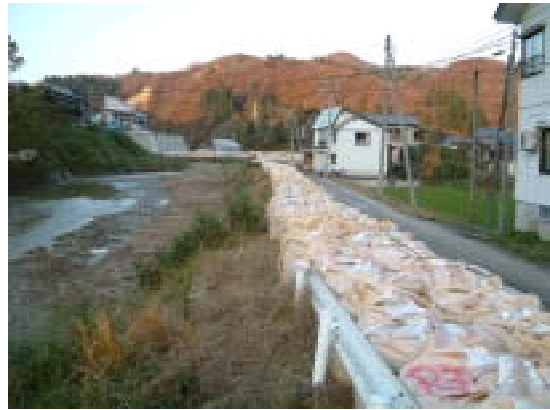
この地区は、芋川上流の河道閉塞による湛水域の越水、決壊等の危険地区ということで避難勧告が出され101世帯、439名が避難していた。直接的な被害は見受けられなかったが、芋川の両岸の堤防沿いに重さ1トンの土嚢が数100mにわたって積み上げられていた。なお、この地区に出入りするには、同町発行の特別通行許可証が必要であっ

旧堀之内町竜光の芋川下流土石流防止用土嚢

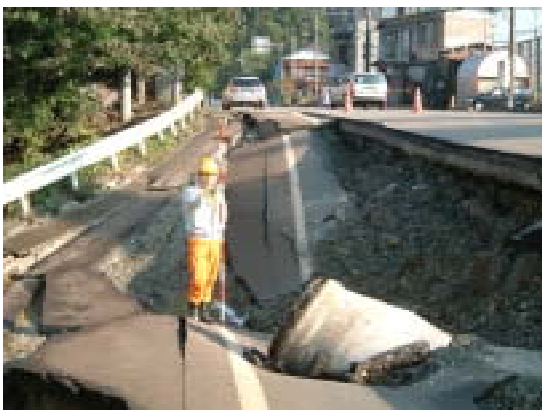
小千谷市ひ生の国道17号道路崩壊

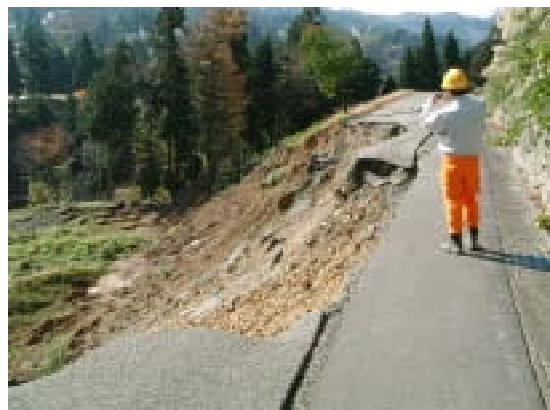
山古志村桂谷の道路崩壊

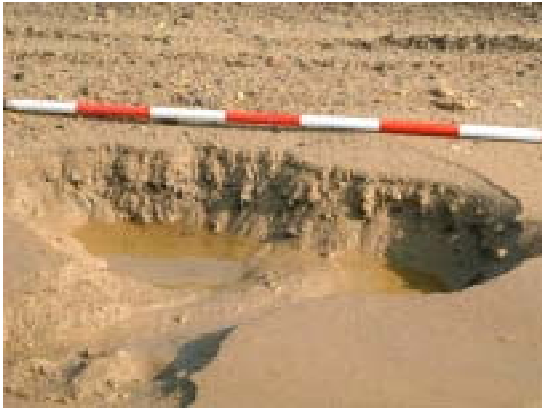
小千谷市高梨地区の信濃川と国道(351号線)に挟まれた農地において、液状化による被害状況調査を行った。この付近では、噴砂がいたるところで見られ、最大のもので直径1m、深さ0.4m程度の陥没が見られ、青灰色の噴砂が確認された。このあたりの噴砂の激しさを窺わせる。

小千谷市高梨町付近の液状化

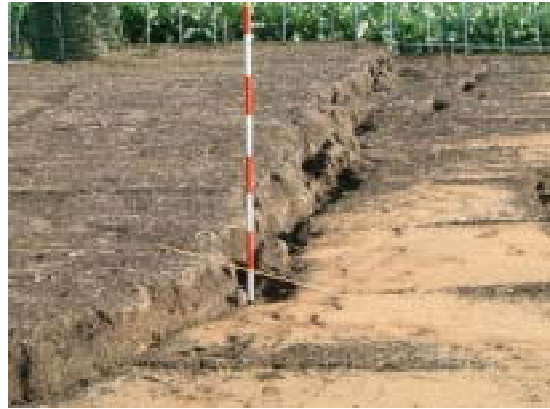
なお、農道や水田には、段差や亀裂が多数生じており、それに沿って噴砂が見られた。(写真 )

小千谷市高梨町付近の地割れ及び液状化

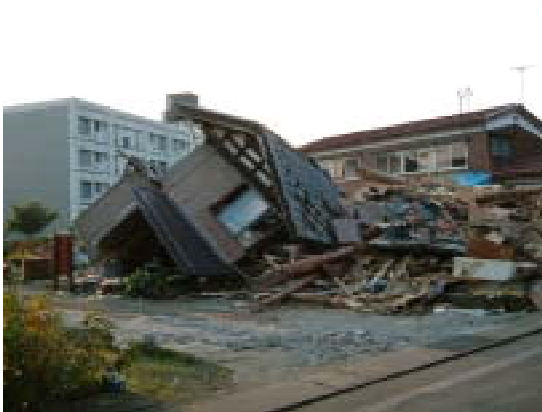
川口町は小千谷市同様に被害が著しく、段丘上、沖積低地を含めて建物被害が確認できる。今回は、町役場のある川口地区において家屋の倒壊等について調査を行った。同地区では震源地(本震)に近いこともあって家屋の倒壊(全壊、半壊)が確認された。半壊も含めると10数軒に及んでいた。特に商店街のある県道小千谷川口大和線に被害が集中していたが、比較的新しい住宅にはほとんど被害がなかった。また、道路上のマンホールの抜け上がりも多数見られた。(写真 )

川口町川口の家屋倒壊

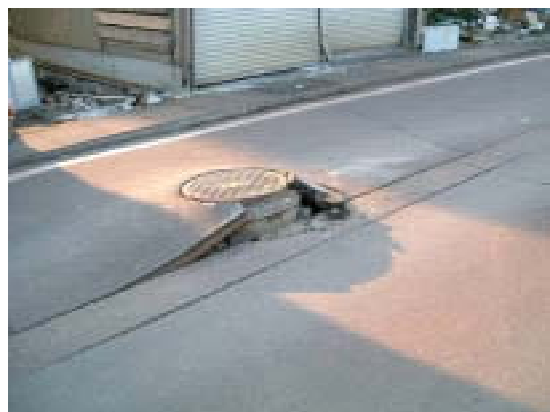
川口町川口のマンホールの抜け上がり

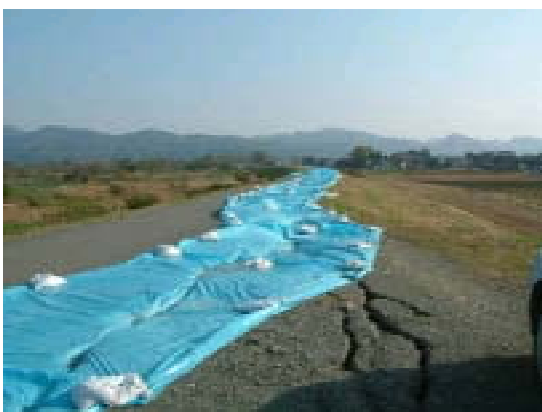
小千谷市五辺付近の信濃川左岸堤防の亀裂
