2011年4月26日
国土地理院地理地殻活動研究センター

いわき市内陸部における4月11日福島県浜通りの地震に係る災害現地調査報告

現地調査：4月21日（木）～22日（金）

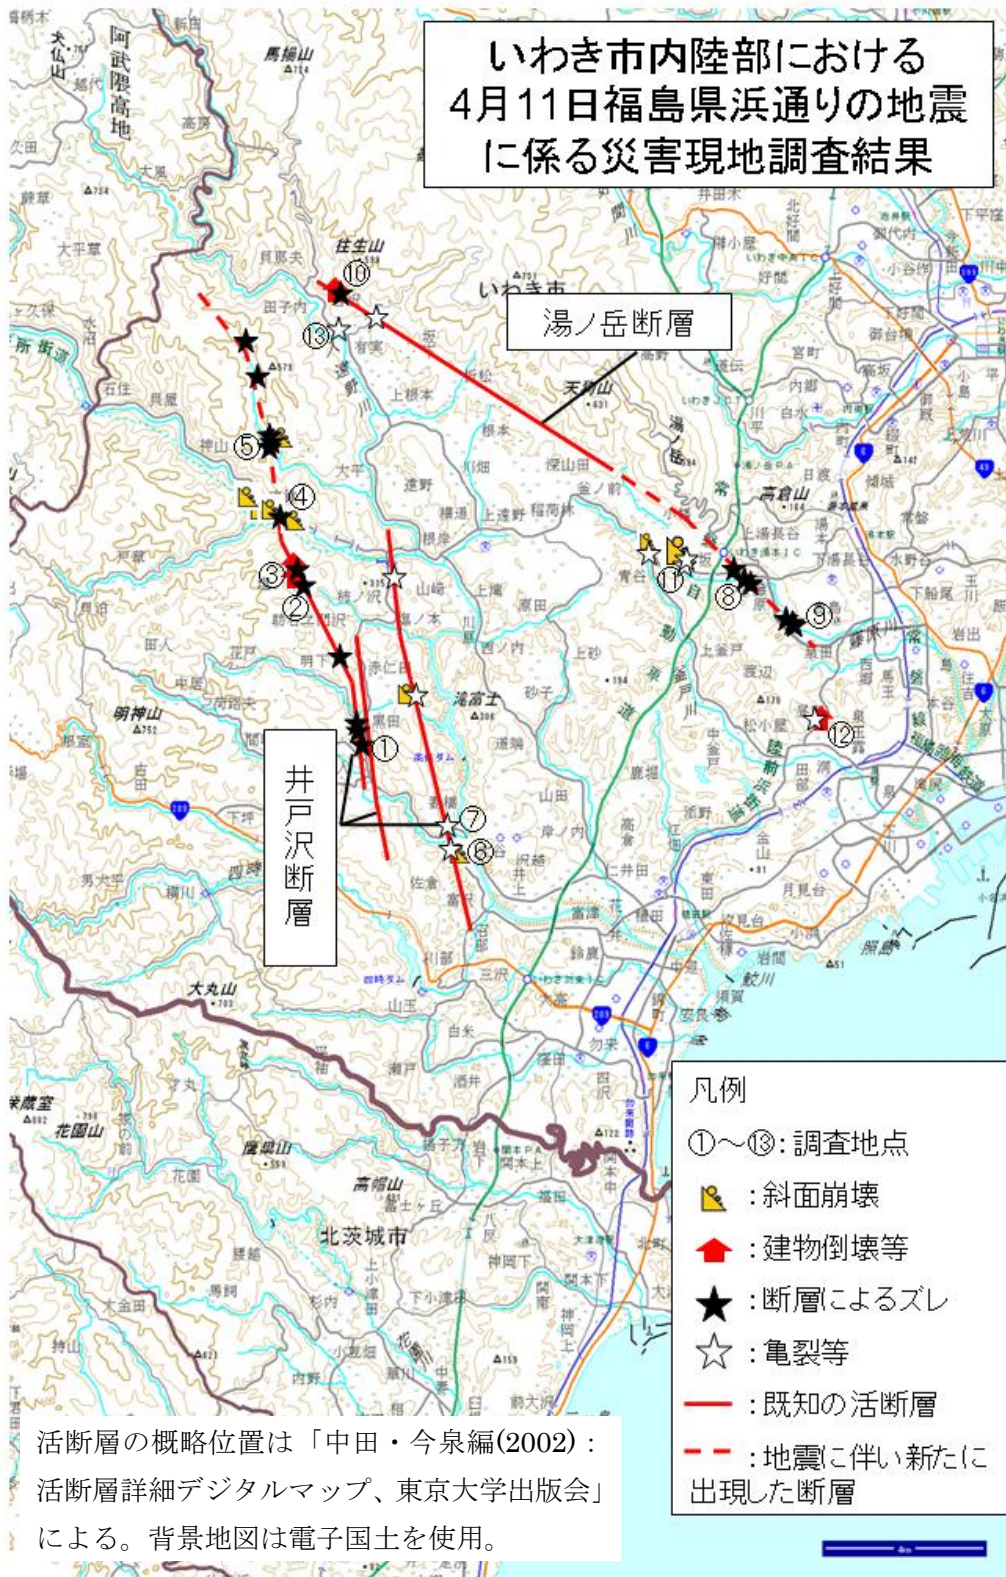
図-1 いわき市周辺における地震災害現地調査結果

調査結果を図-1に示す。本調査で確認できた、斜面崩壊、建物倒壊、断層によるズレ、亀裂等の分布と活断層の位置を表示している。

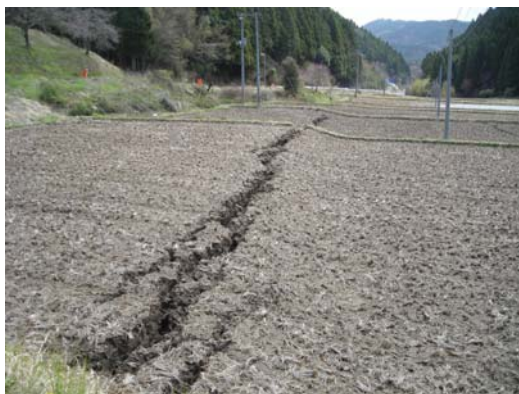
①いわき市田人町黒田 台の南側

水田の中にはほぼ南北方向に断層変位が出現した。写真は北側から撮影。西側(写真の右側)が相対的に約 60cm 低下している。亀裂の開口幅は約 50cm。

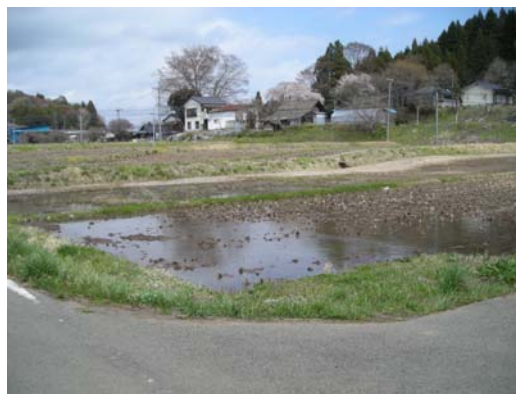
水田自体が地震による地盤変状により傾き下がり、低下側の水田は冠水している。写真は南西方向から撮影。

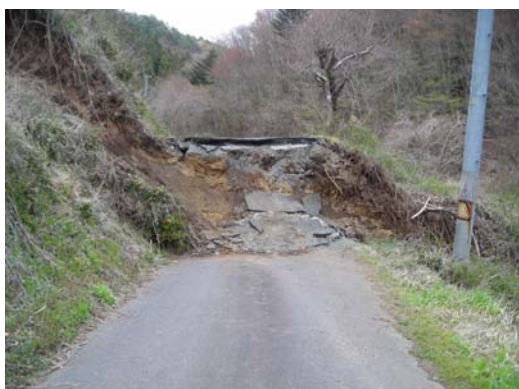
②いわき市田人町黒田 塩ノ平

道路を寸断する断層変位。垂直方向の変位は約 190cm の西側低下。写真は西側から撮影。南北に断層変位が連続する。

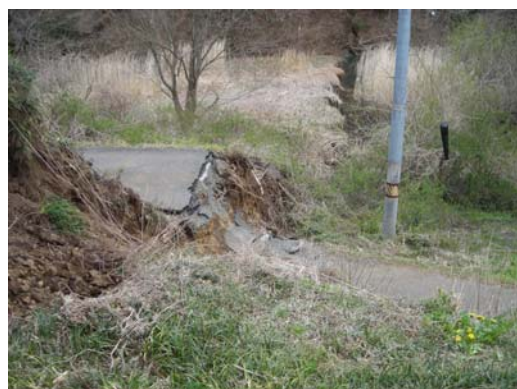
道路を寸断する断層露頭から南側を望む。沢の下流部（写真の左側）が隆起して上流側に淵を形成している。

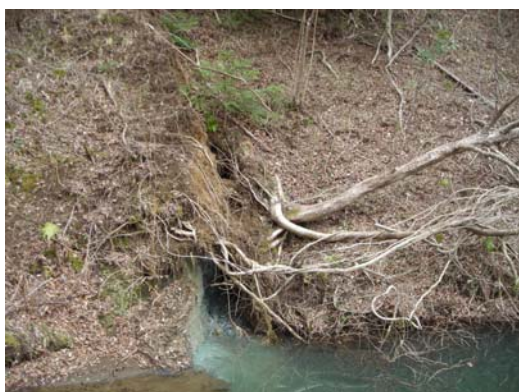
沢の対岸には西側（写真の右側）低下の断層崖が出現する。崖の基部には、暗青色の断層破碎帯が存在する。

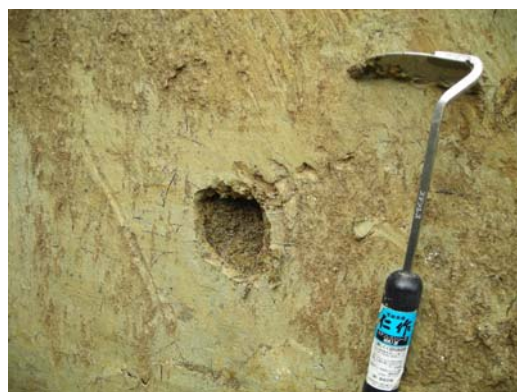
断層露頭では、断層面に沿って厚さ 2 cm 程度の断層粘土が確認できる。

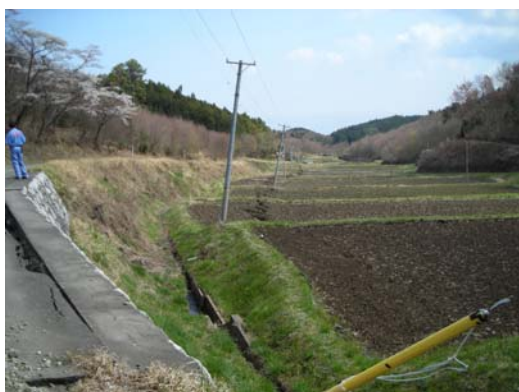
③いわき市田人町黒田 塩ノ平北方～齊道

塩ノ平の断層露頭の北方延長の水田に、断層変位が延長する。写真は北方から撮影。西側（写真の右側）が約 70cm 低下している。電信柱が傾いている。

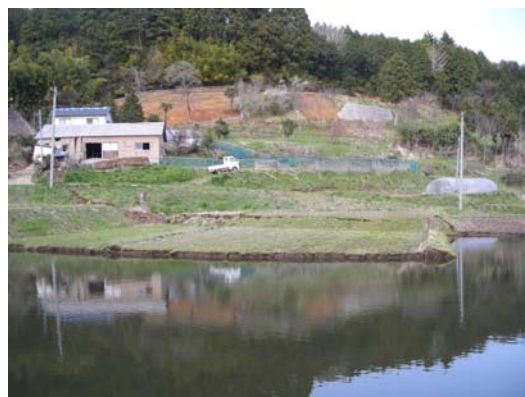
塩ノ平の断層露頭の北方延長の南側を西から撮影。水田上に西側（写真の手前側）低下の断層変位が2本認められる。写真の手前側の断層変位の手前は水没している（水深約 100cm）。写真の奥側の断層変位（垂直方向の変位約 100cm）は、そのまま左側の住家の敷地内に延びる。

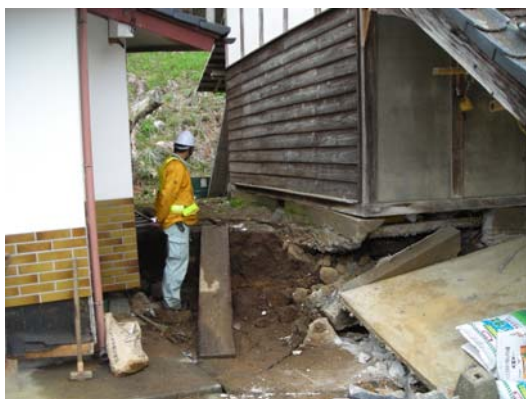
住家敷地内に延びた断層は、建物の下で約 80cm 西側（写真の手前側）の低下を示す。

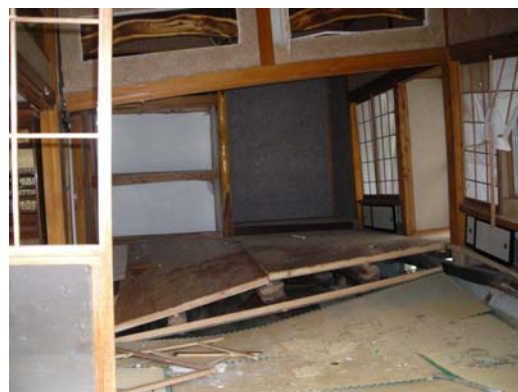
建物内部の様子。断層変位が住家の土台を変形させ、建物自体に大きな歪みを生じさせている。

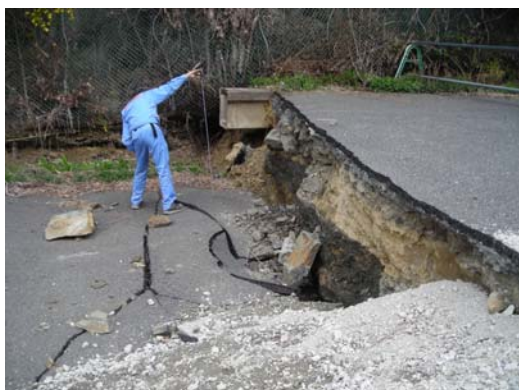
④いわき市田人町石住 才鉢東方

県道 14 号線に西側（写真の左側）約 110cm 低下の断層変位が生じている。写真は南側から撮影。

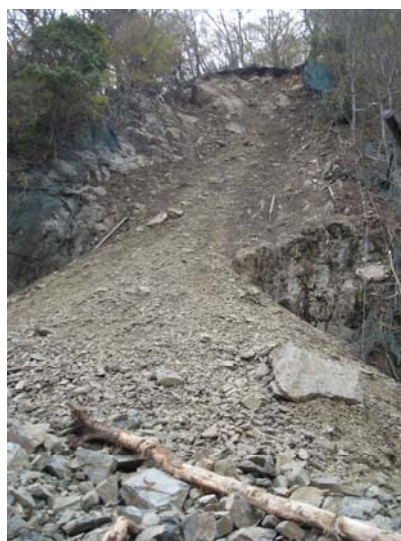
断層変位の直ぐ西側の急峻な切土斜面で、斜面崩壊がある。岩塊がブロック状に崩落している。地質は緑色岩起源の片岩（御斎所変成岩類）。写真は南側から撮影。

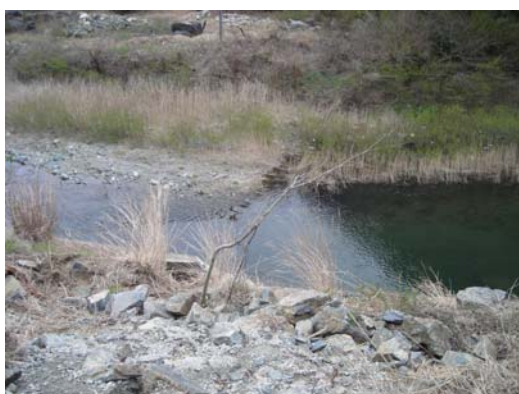
県道の南側では、鮫川河床に西側（写真の右側）低下の断層変位が出現し、上流側は水深が深くなって滞りに、下流側は水深が浅くなって瀬になっている。写真は北側から撮影。

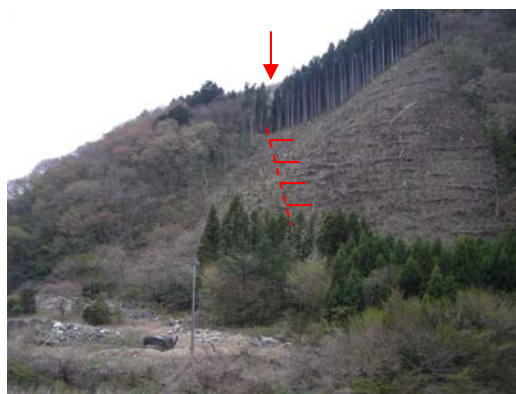
南側の対岸の斜面に、西側（写真の右側）低下の変状（写真の破線部分）が見られる。稜線部（写真の矢印の下部）で、西側（写真の右側）低下の変状が見られる。

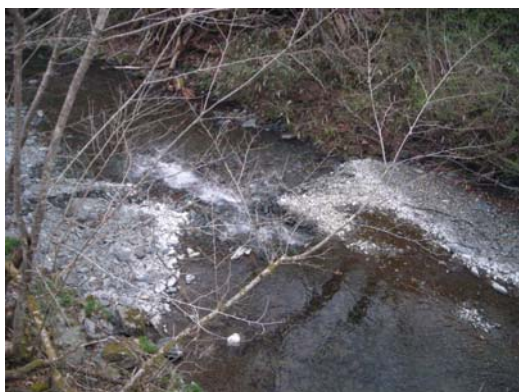
⑤いわき市田人町石住 綱木南方

清道川河床に西側（写真の左側）低下の断層変位が出現し、下流側が低下したため滝が形成されている。写真は南東側から撮影。

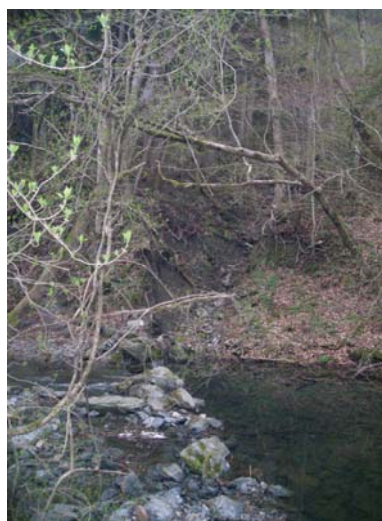
左の写真の下流側。清道川は蛇行して、断層線を再度通過する。写真は北側から撮影。河床に西側（写真の右側）低下の断層変位が出現し、上流側は水深が深くなって淵に、下流側は水深が浅くなって瀬になっている。対岸の斜面に西側（写真の右側）低下の変位が見られる。左側の写真とこの写真をつなぐ間には、地上でほぼ南北に伸びる断層変位が確認され、垂直方向の変位量は約 60cm である。

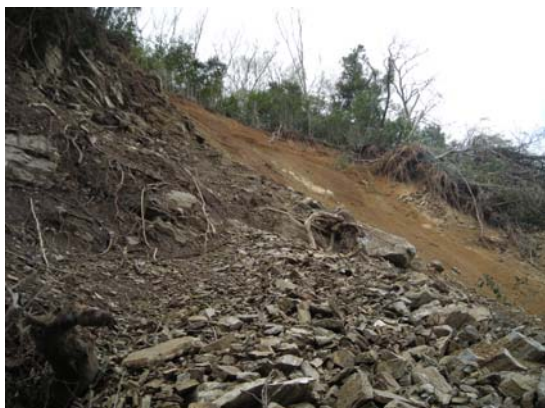
⑥いわき市川部町 佐倉北方

鮫川右岸の斜面崩壊。南側より撮影。崩壊深は1~2m程度でそれほど深くはない。

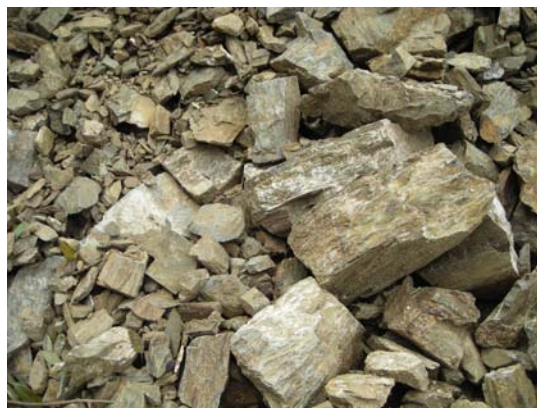
地質は緑色岩起源の片岩（御斎所変成岩）で、岩塊状に崩落している。

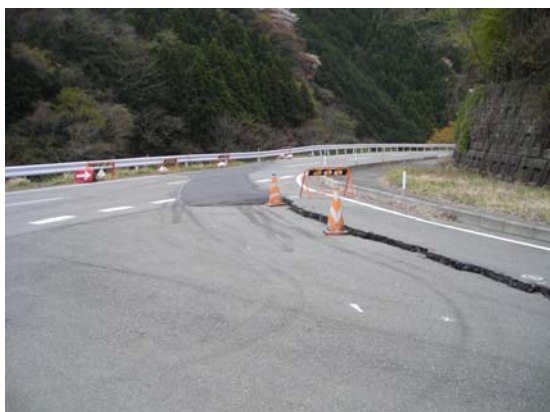
⑦いわき市川部町 松ノ下の西方

ほぼ南北方向に亀裂が入っている。北東側から撮影。東側が落ちている。

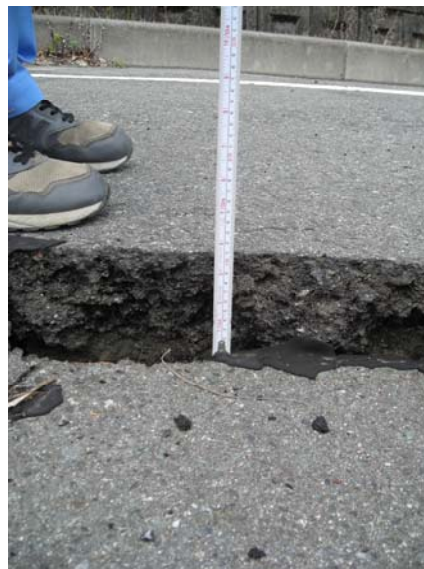
開口幅は5cm、段差は10cm。

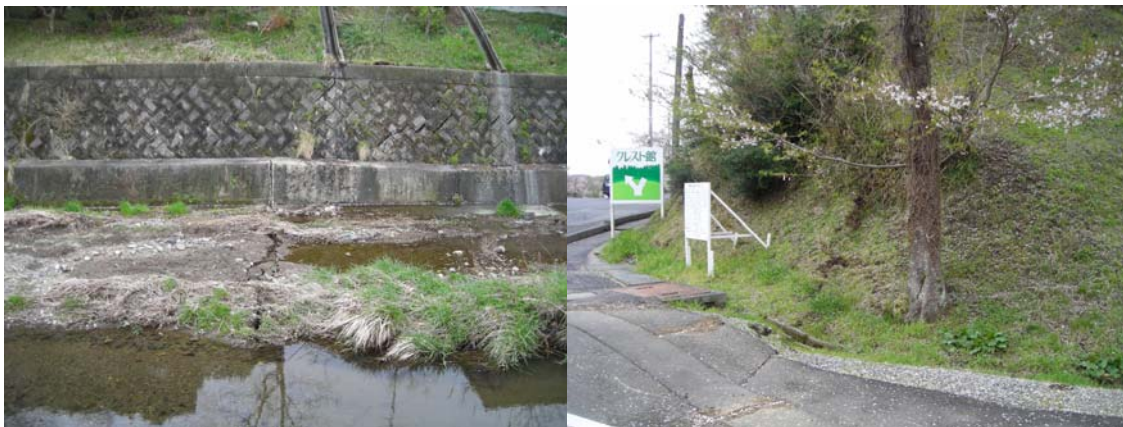
⑧いわき市常磐藤原町 別所東方～南方

県道14号線と御齊所街道の交差点東側から、スパリゾートハワイアンズにかけて北西-南東に抜ける形で亀裂が連続。川を渡る部分を北西側から撮影。南西側（写真の右側）が低下している。

ハワイアンズ付近で西側から撮影。南西側（写真の右手前側）が約20cm低下している。

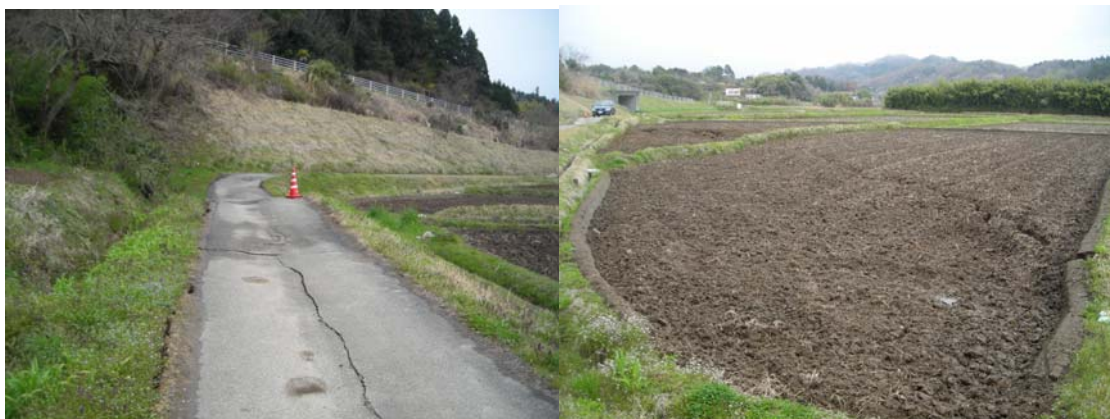
⑨いわき市常磐藤原町 礼堂南西方

県道14号線の東側～北側に沿う形で、亀裂が伸びている。写真の道路は段差を2度横断しており、それぞれ50cm程度の段差が見られる。写真は東側から撮影したものであり、南西側（写真の奥側）が低下している。

段差は、水田を越える形で存在しており、手前（南西）側が50cm程度低下している。南側から撮影。

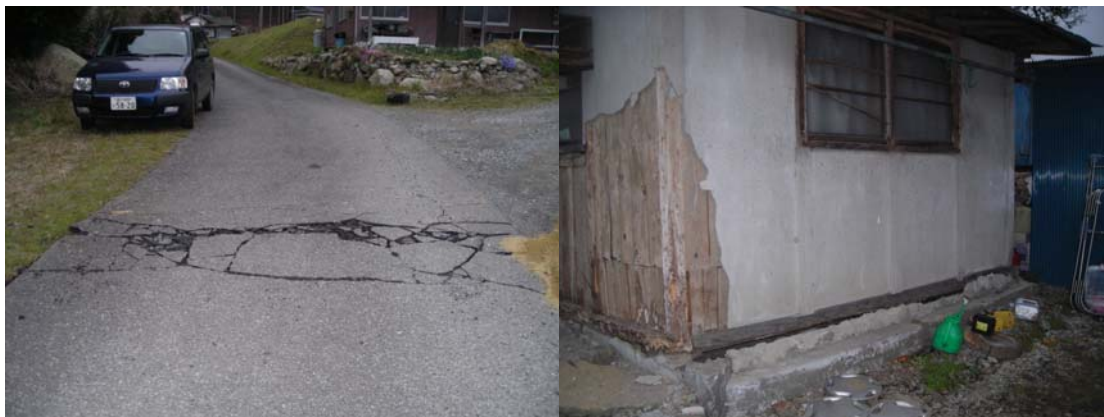
⑩いわき市遠野町入遠野 官沢付近

道路に亀裂が確認されるが、当初は段差が出来ていたものを補修したとのこと。南西側からの撮影で、南西側（写真の手前側）が低下している。

亀裂の南東延長上の家屋では土台に段差が確認される。建物と土台とが分離している。東側から撮影。4月11日の地震により変形したとのこと。

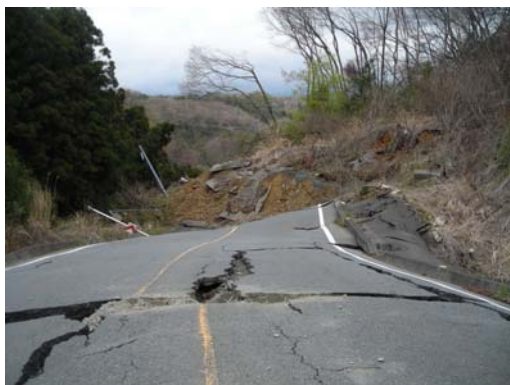
①いわき市渡辺町上釜戸 瀬峰付近（湯ノ岳断層から約 1km 南方に位置）

東方から撮影。県道 14 号線が、北方の山体の崩落に伴う押し出しにより大きく破壊されていることが分かる。

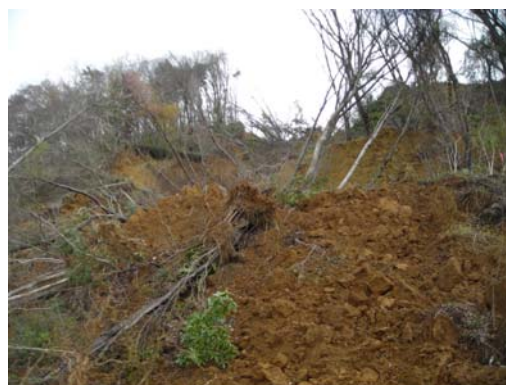
南方から撮影。写真の情報に見える山体のかなり高いところまで崩壊したことが伺える。

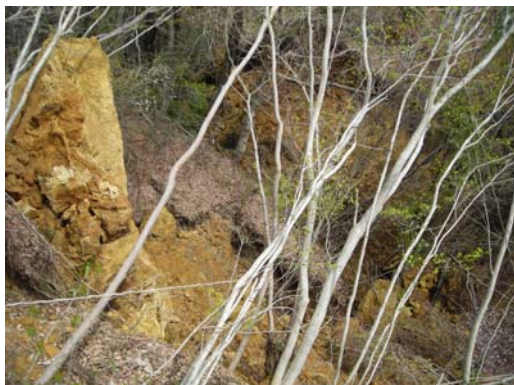
右上の写真の頂部から北側を見た写真。源頭部と見られた場所は実は崩壊したブロックであり、山体との間に 10m 以上にわたる亀裂が見える。

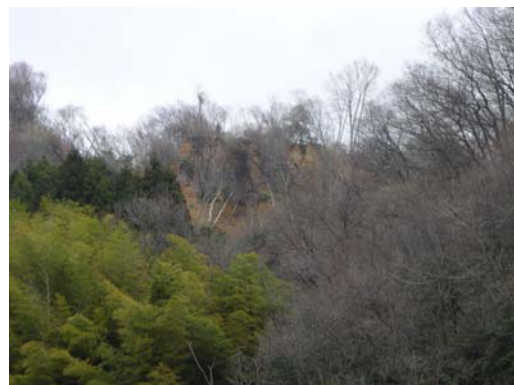
崩壊地を南方から遠景で撮影したもの。森の中なので全貌ははっきりとしないが、規模の大きさが伺える。

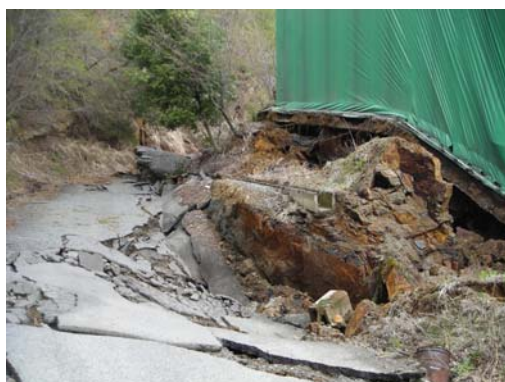
斜面崩壊の東部にある工場付近の道路で数本の亀裂が見られる。亀裂の一部は近くに存在する湯ノ岳断層と同方向であり、湯ノ岳断層の活動との関連性が示唆される。県道 14 号線沿いの西側にも斜面崩壊や道路の亀裂が確認される。

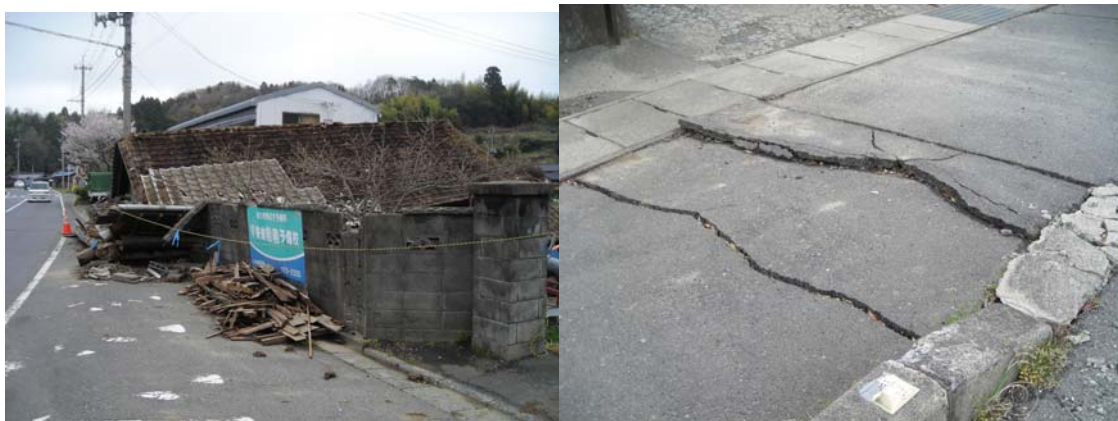
⑫いわき市渡辺町昼野付近（湯ノ岳断層から約 1km 南方に位置）

南側から撮影。4月11日の地震で全壊した家屋はほとんどないが、この場所で確認される。

左写真の道路に沿った歩道で確認された亀裂。南東側からの撮影で、南側が下がっている。

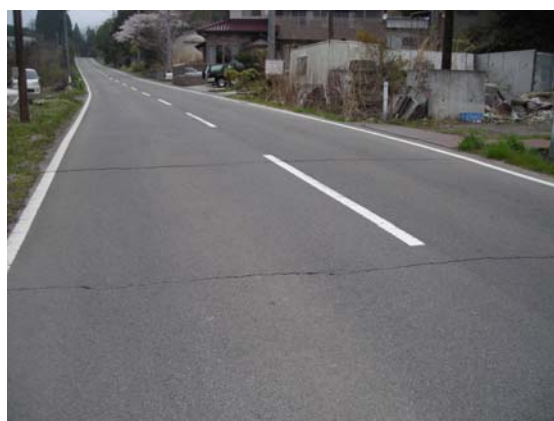
⑬いわき市遠野町入遠野 越台付近（湯ノ岳断層から約 1km 南方に位置）

南側より撮影。県道 20 号線上に南西から北東方向に 2 列の亀裂が見え、南東側が下がっているように見える。この場所は井戸沢断層東側セグメントの北方延長部にも当たる。ただし、いわき市遠野町入遠野落合から南西に上がる道では同セグメントの延長部に伴う変状等は確認されなかった。
