2011年5月27日  
国土地理院地理地殻活動研究センター

## いわき市周辺における地震災害の現地調査（2回目）の報告

現地調査：5月17日（火）～18日（水）

調査者：地理地殻活動研究センター地理情報解析研究室 室長 小荒井 衛  
主任研究官 岡谷 隆基

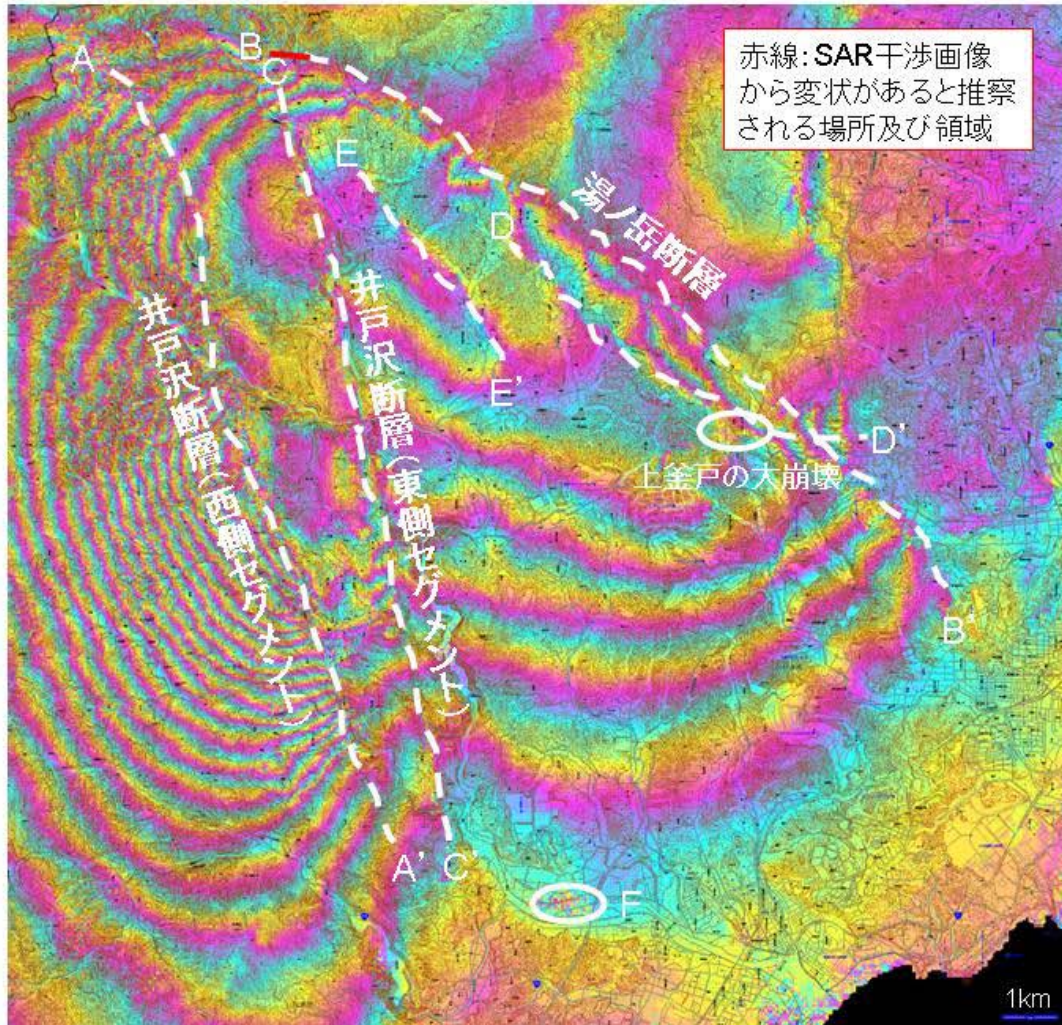
図-2 SAR干渉縞の不連続箇所

赤線: SAR干渉画像から変状があると推察される場所及び領域

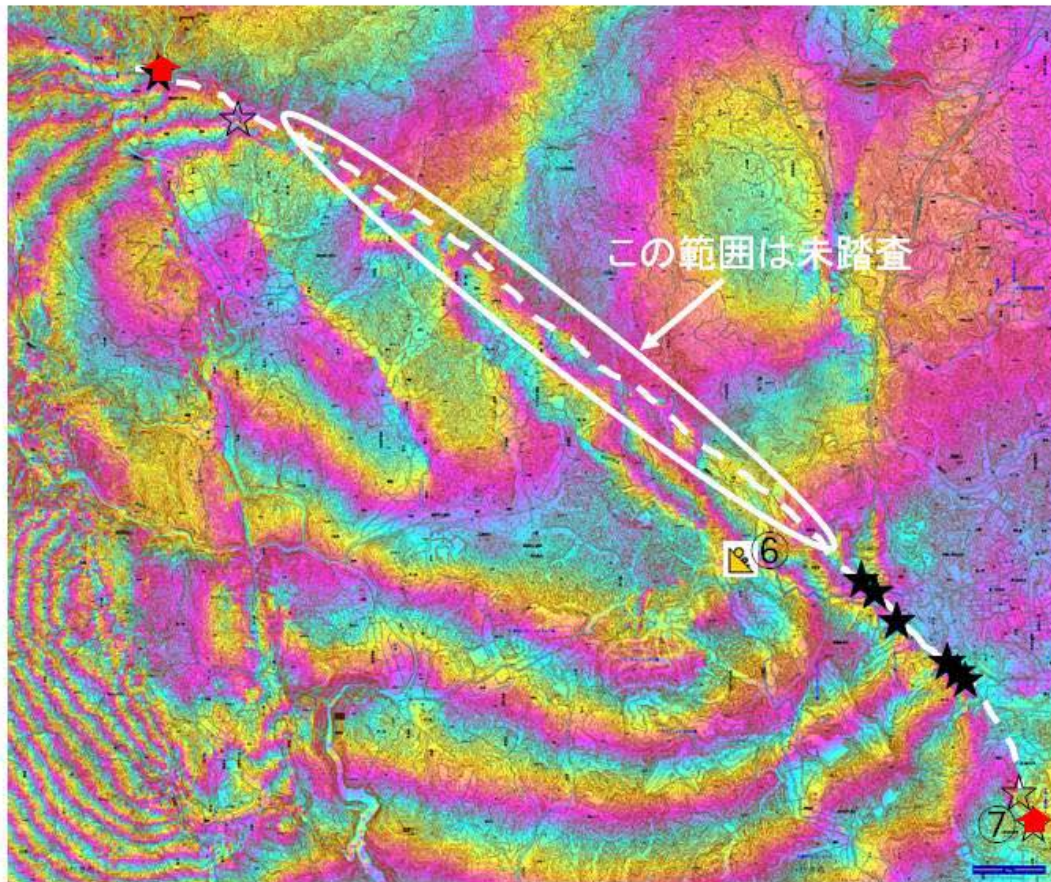
図-4 B-B'間(湯ノ岳断層及び延長部相当)の被害分布と地盤変状

- ・干渉縞が明確な不連続となっている湯ノ岳断層(B-B')は、明確な地表地震断層(南西側約50cm低下)を伴っている。
  - ・⑥の建物倒壊は、断層変位と対応しているが、⑦の建物倒壊は、断層変位による可能性は小さい。
- ⇒湯ノ岳断層でも、変位は段差として明瞭に把握されており、今回の地震によって生じた地表地震断層と考えられる。

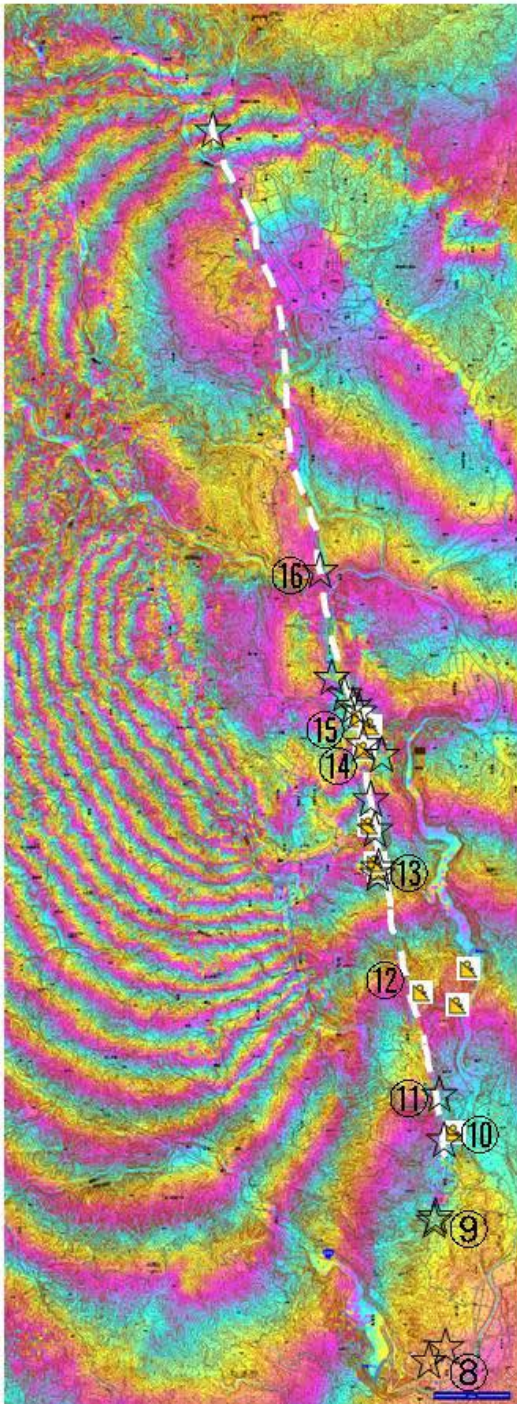
図-5 C-C' 間 (井戸沢断層東側セグメント及び延長部相当) の被害分布と地盤変状

- ・干渉縞が明確に不連続だが、変位量が比較的少ない井戸沢断層東側セグメント(C-C')では、20cmを超える明瞭な段差は確認されないが、崩壊や亀裂が断層線周辺に集中している。
- ・変位の大きい中央部(⑬～⑮)では、山間部でも徒歩道や尾根をまたぐように、高低差の明瞭な亀裂が連続する。  
⇒これらから、井戸沢断層東側セグメントは能動的に地震を起こした断層ではないが、周辺で強い揺れがあったものと推察される。

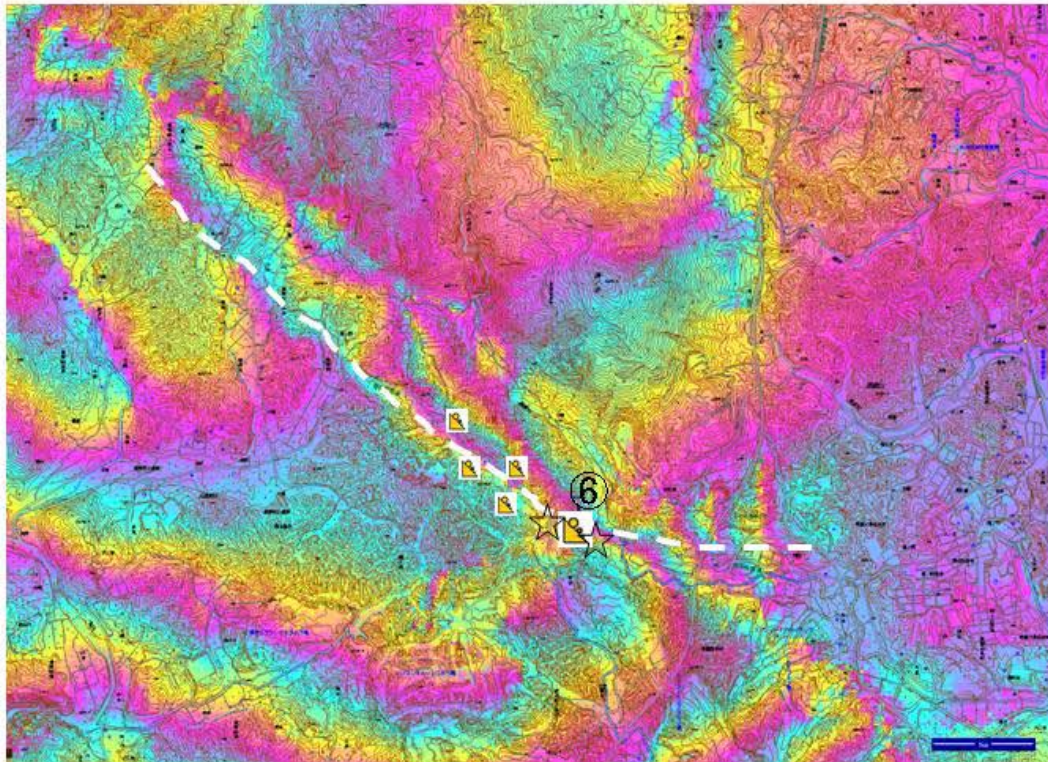
図-6 D-D' 間 (湯ノ岳断層近傍) の被害分布と地盤変状

・D-D' 間のうち、大釜戸の大崩壊地⑥の西側の部分は急激な不連続というよりは、緩やかに南北で変位量が異なる帯状の境界部となっている。このため、地表地震断層等の急激なギャップが生じているとは考えづらい。

・干渉縞の不連続に沿って、斜面崩壊や斜面の変状(はらみだし等)が認められる。

⇒井戸沢断層東側セグメントと同様に崩壊が多数発生しており、事象の類似性が伺える。

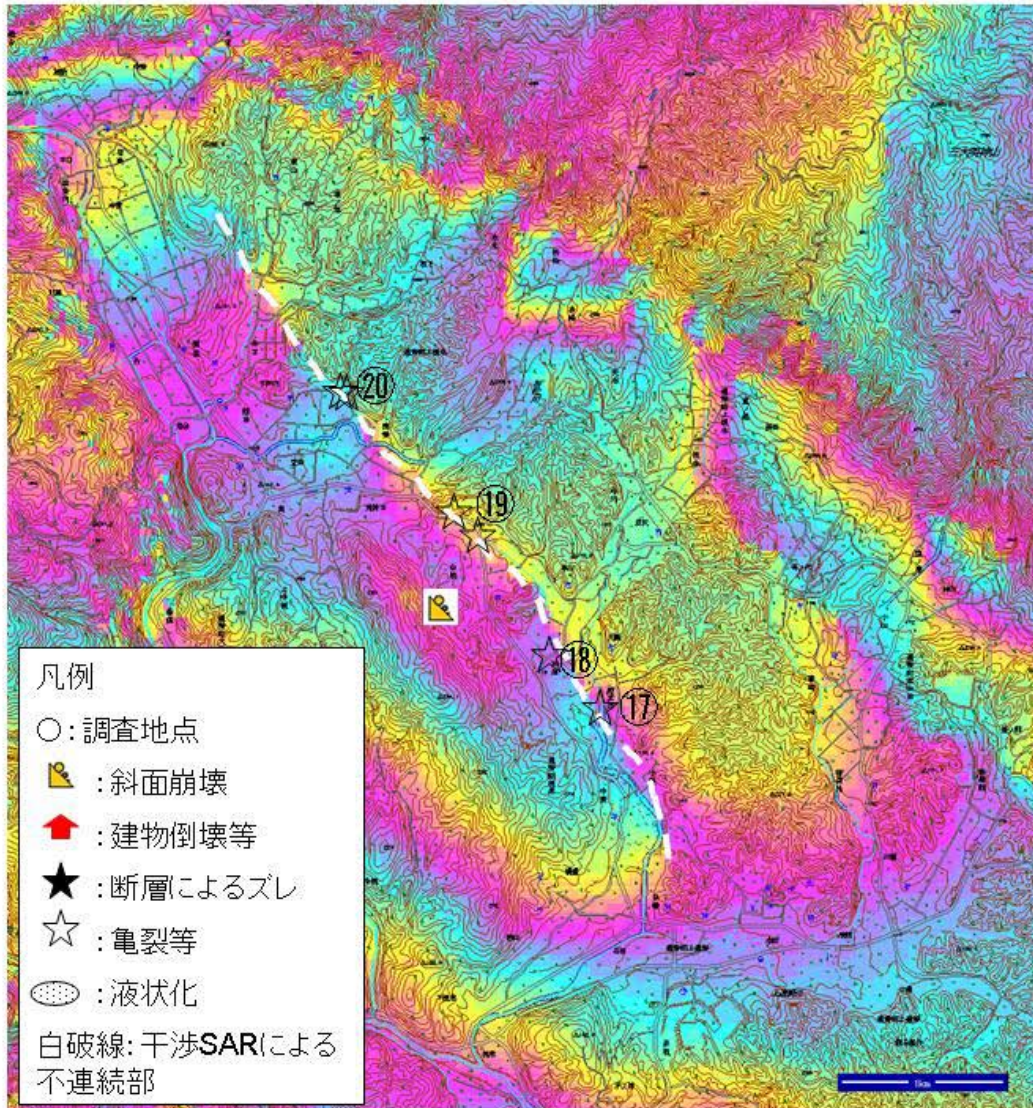
図-7 E-E' 間(井戸沢断層と湯ノ岳断層の中間部の北部)の被害分布と地盤変状

・変位量が1周期以下(11.8cm以下)と小さく、大きな縦ずれ変位を持った亀裂・段差や建物倒壊はみられなかった(瓦・外壁等の損傷はあり)。

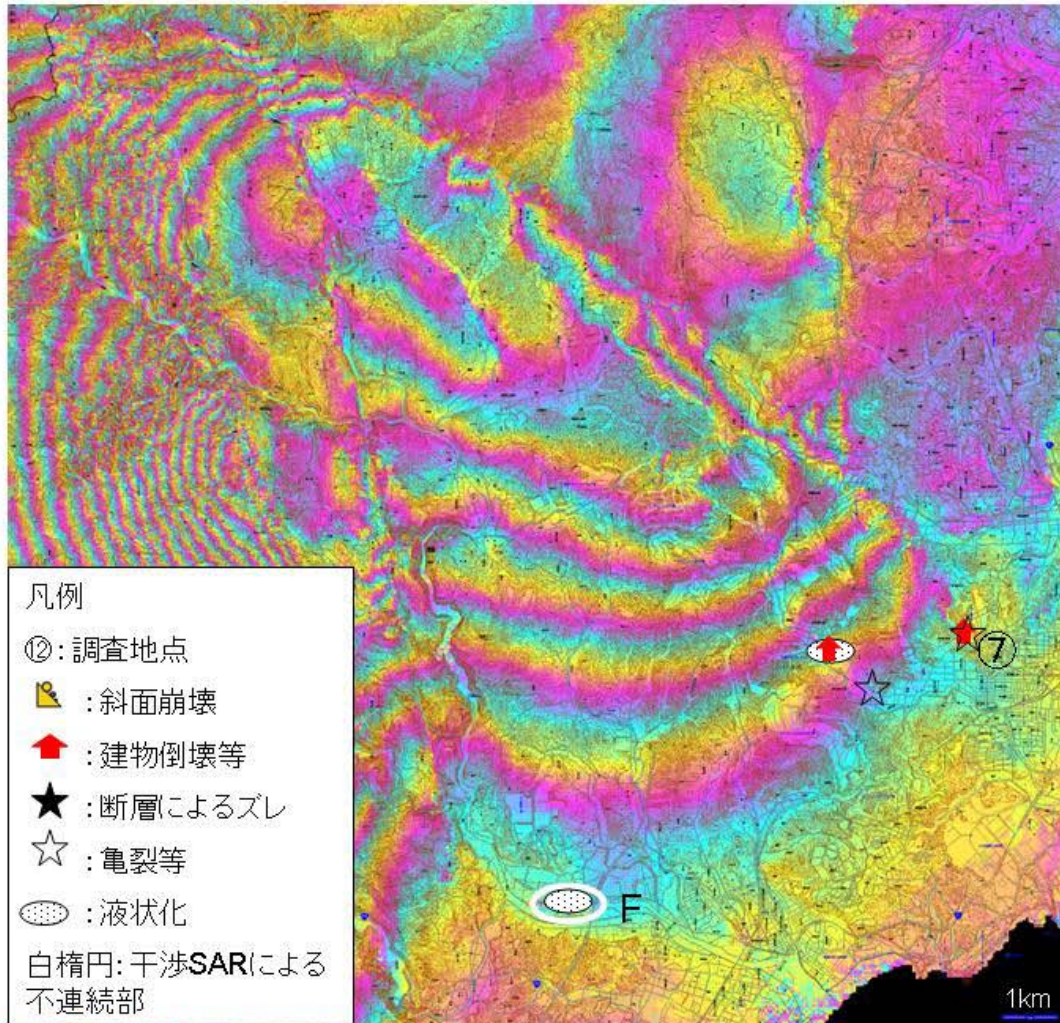
図ー8 F (SAR 干渉画像の色の乱れ) 及びその他の地域における被害分布と地表変動

・SAR干渉縞の不連続部以外では、水田周辺などの地盤脆弱域に被害が集中していた。Fの領域や建物倒壊があった渡辺町中釜戸南部では噴砂のようなものもみられた。

・⑦の付近も水田が拡がり軟弱地盤であると考えられるため、不動沈下等が原因と考えても説明可能である。

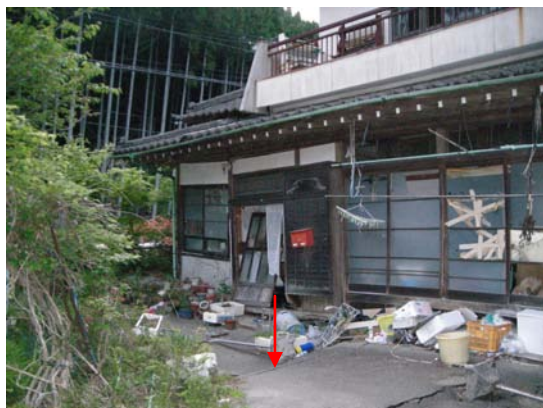
①地点付近の断層直上の被害建物

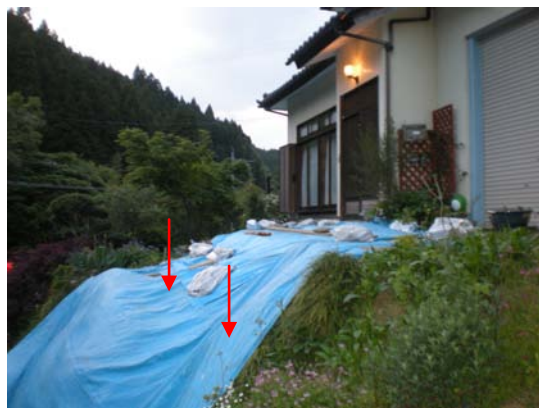
①断層直上でなく見かけ上の被害は小の建物

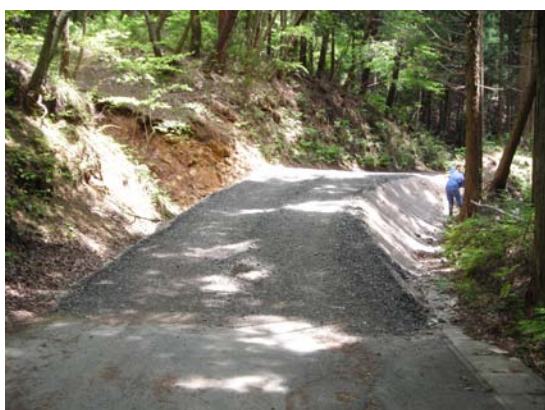
③地点の道路にある 1.5m程度の段差

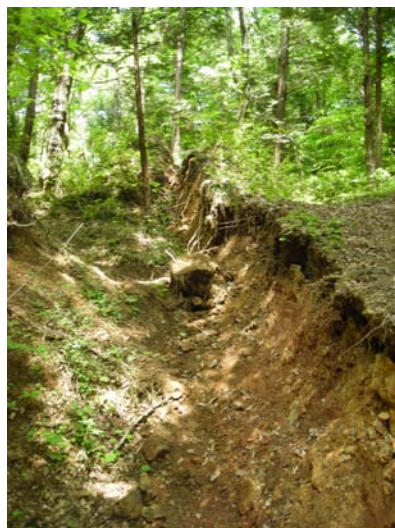
③地点の山間部に続く段差

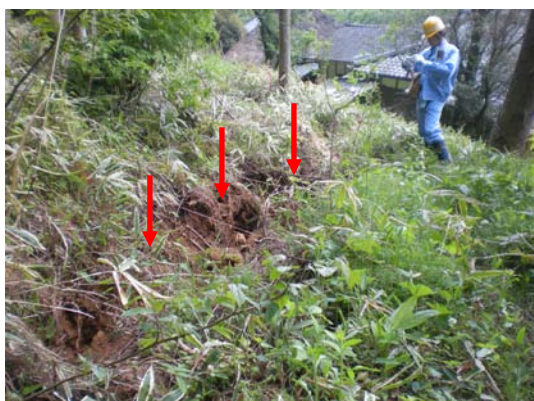
④地点付近の民家の奥に続く段差

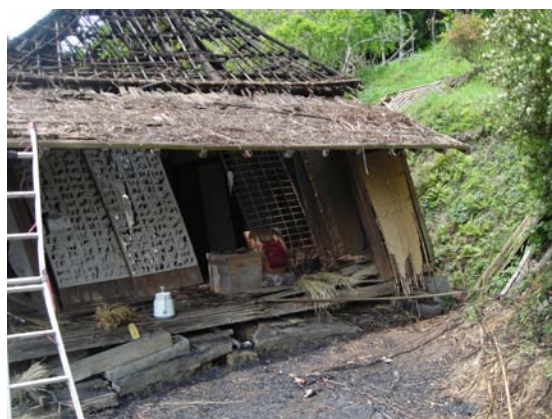
⑤地点付近の全壊した家屋

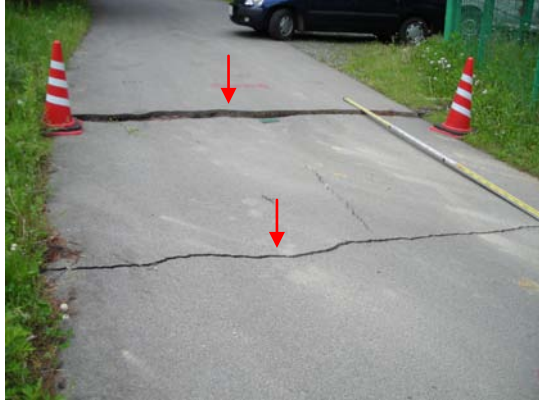
⑧地点の高低差を伴う地盤変状

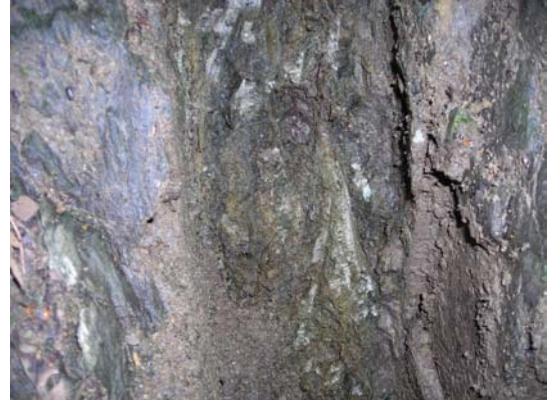
⑧地点の直下の断層破碎帯  
(断層粘土や鏡肌を確認できる)

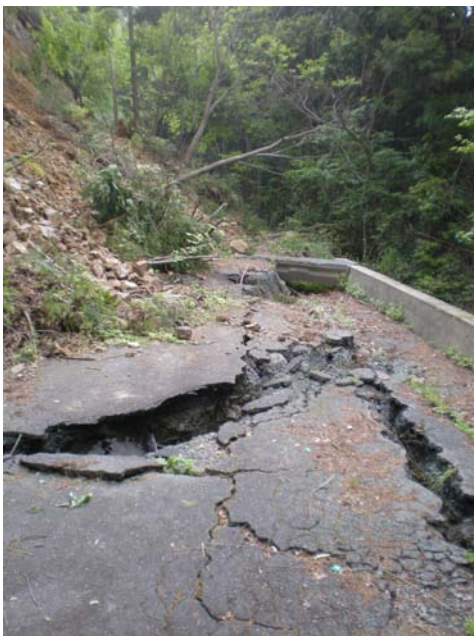
⑬地点の斜面崩壊多発地点  
地質は御斎所変成岩 (緑色片岩)

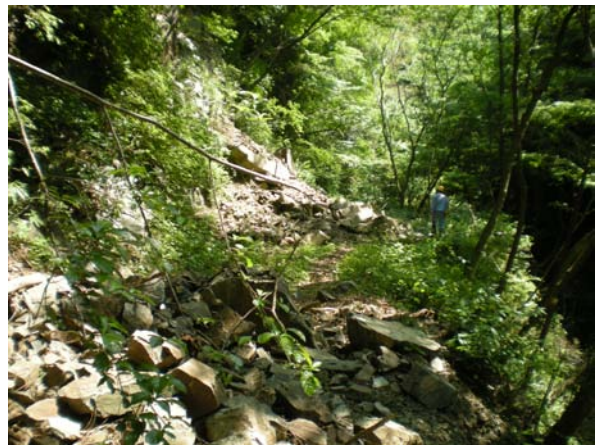
⑮地点の斜面崩壊多発地点  
地質は御斎所変成岩 (緑色片岩)

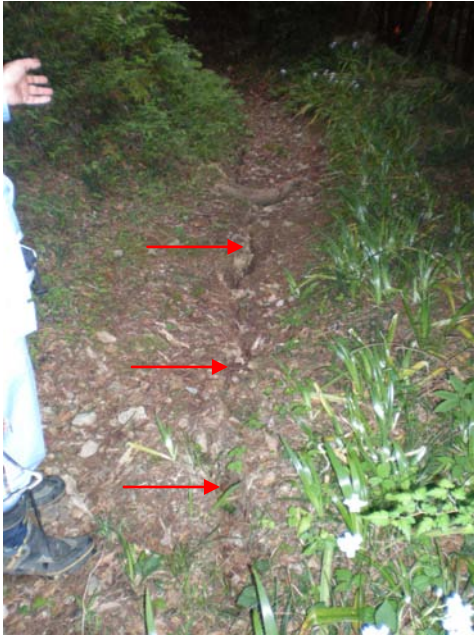
⑭洞坂地区では徒歩道に亀裂  
長さ 10m 強 高低差 10cm

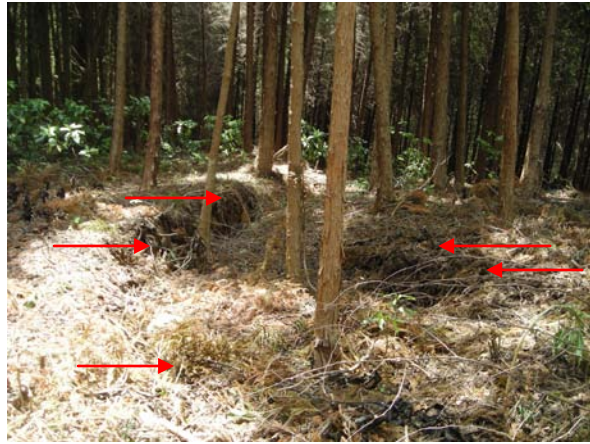
⑭洞坂地区の山頂付近で大規模な亀裂  
尾根をまたがり長さ 30m 以上続く (深さ 80cm)

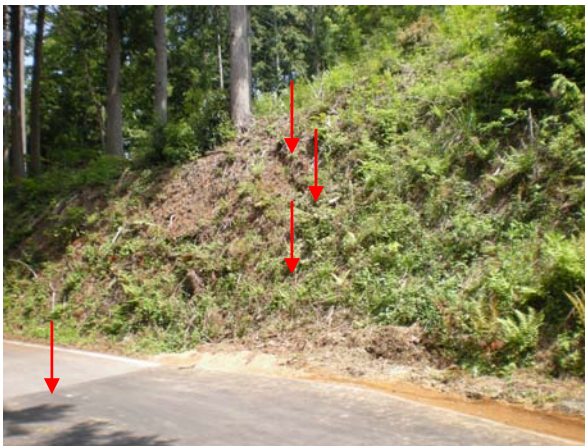
⑭洞坂地区の車道で高低差 20cm 段差有り (改修済)  
斜面に亀裂が続き、上方で微妙な高低差有り

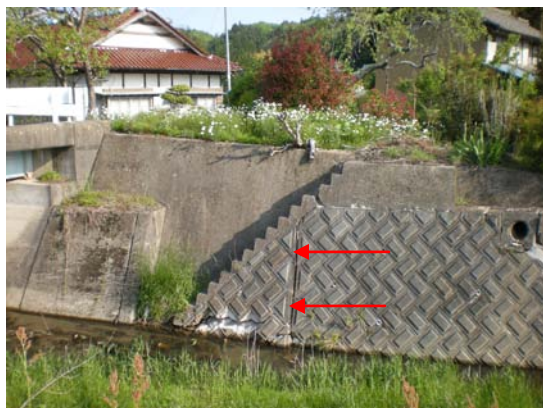
⑳地点の河川護岸に見られる亀裂

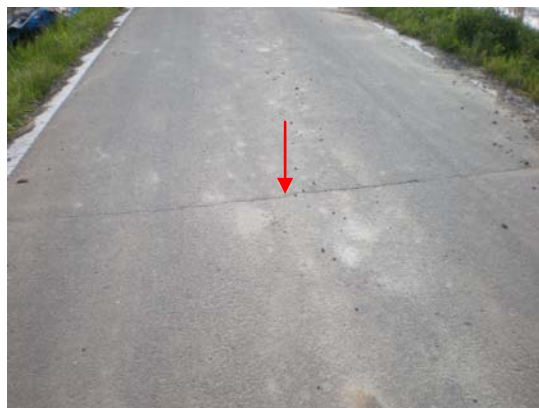
⑱地点の道路上に見られる亀裂

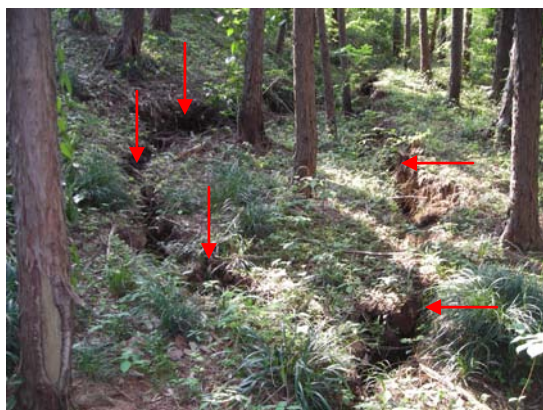
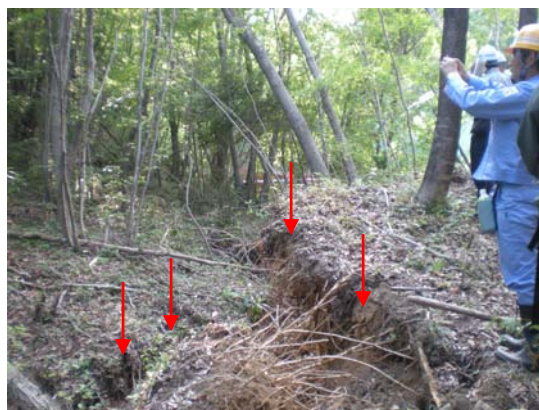
山中には多数の亀裂が認められる

同左

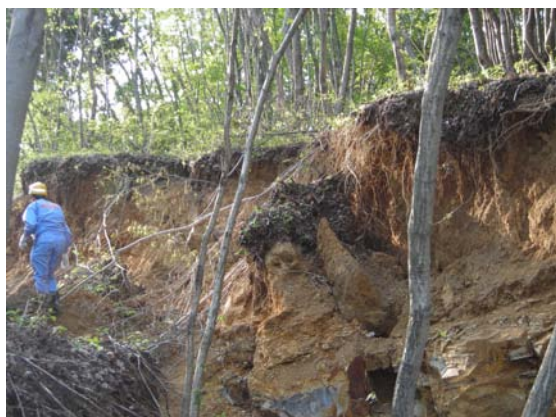
地すべりの滑落崖

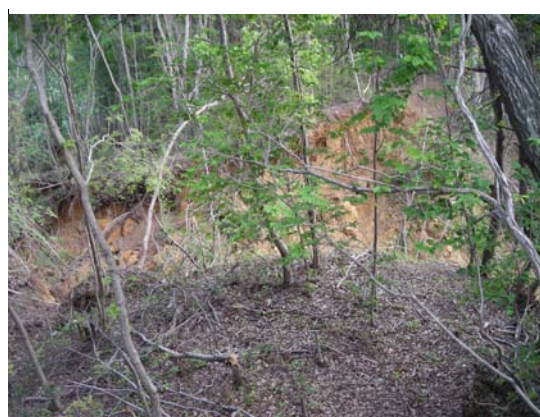
最上部の滑落崖

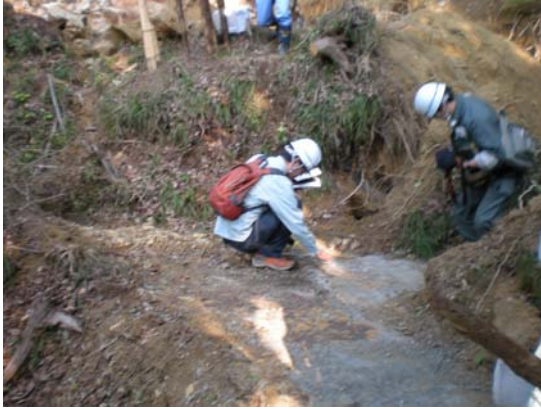
しゃがんでいる場所が層理面であるすべり面

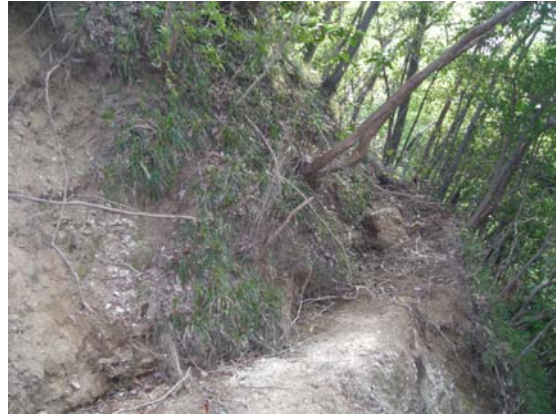
層理面すべりで山がずれている

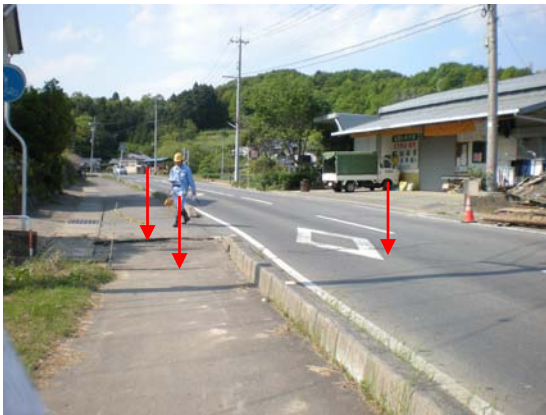
全壊家屋前の道路に高低差のある亀裂有り

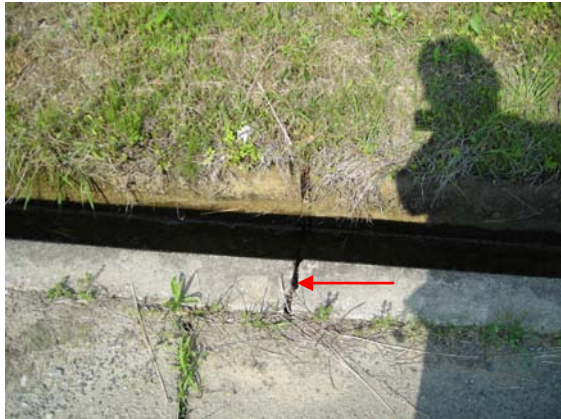
周辺には開口型の亀裂が多い

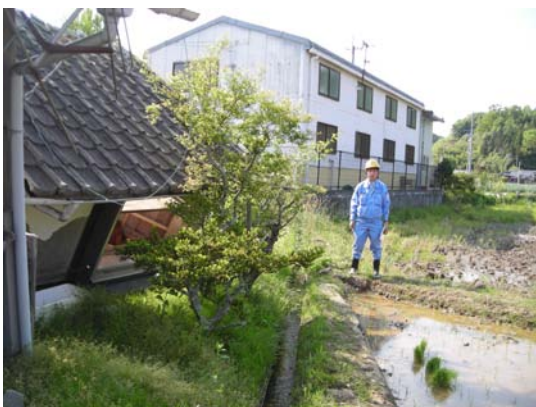
倒壊建物の地盤は水田と高さの差は無い

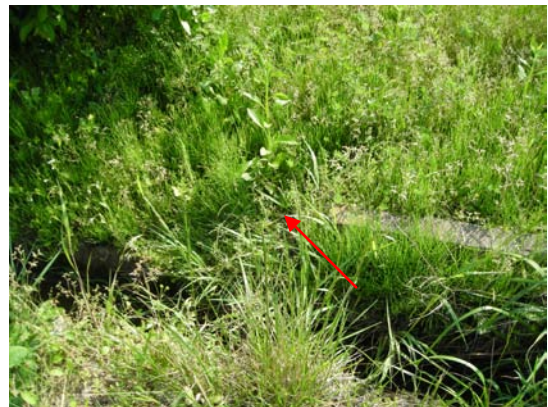
倒壊建物の地盤に不等沈下が認められる  
側溝に約 10cm の沈下が認められる

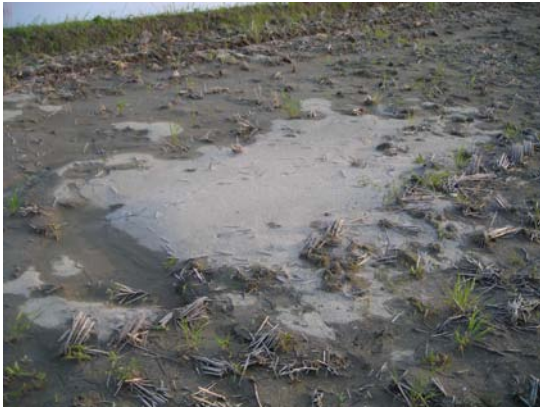
田に噴砂の砂が残っている

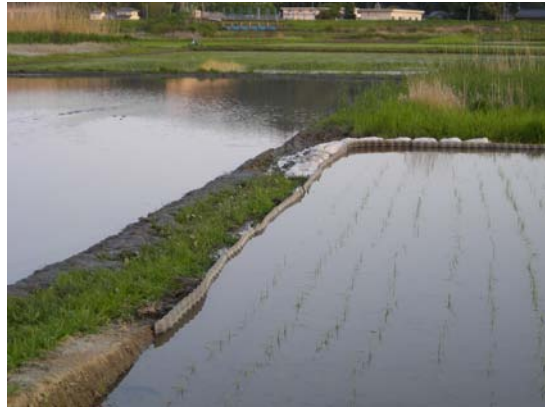
畔が不等沈下したので土嚢でかさ上げ

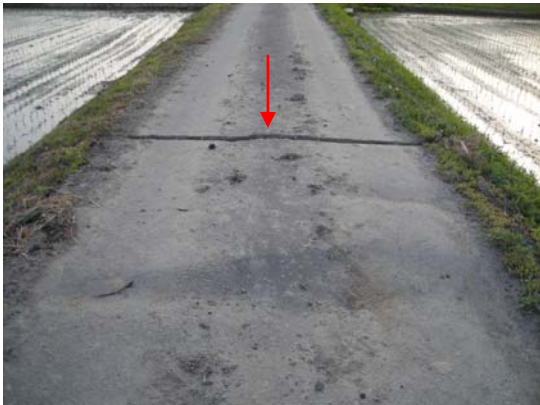
道路にも変状が認められる

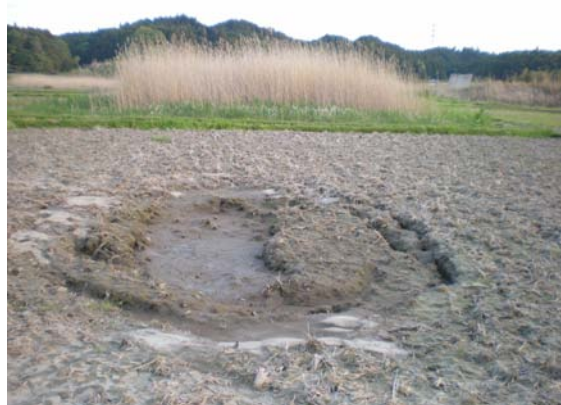
噴砂穴 (8 m × 4 m)
