平成 23 年 9 月 8 日

国土地理院地理地殻活動研究センター

利根川下流域における液状化発生状況調査の報告

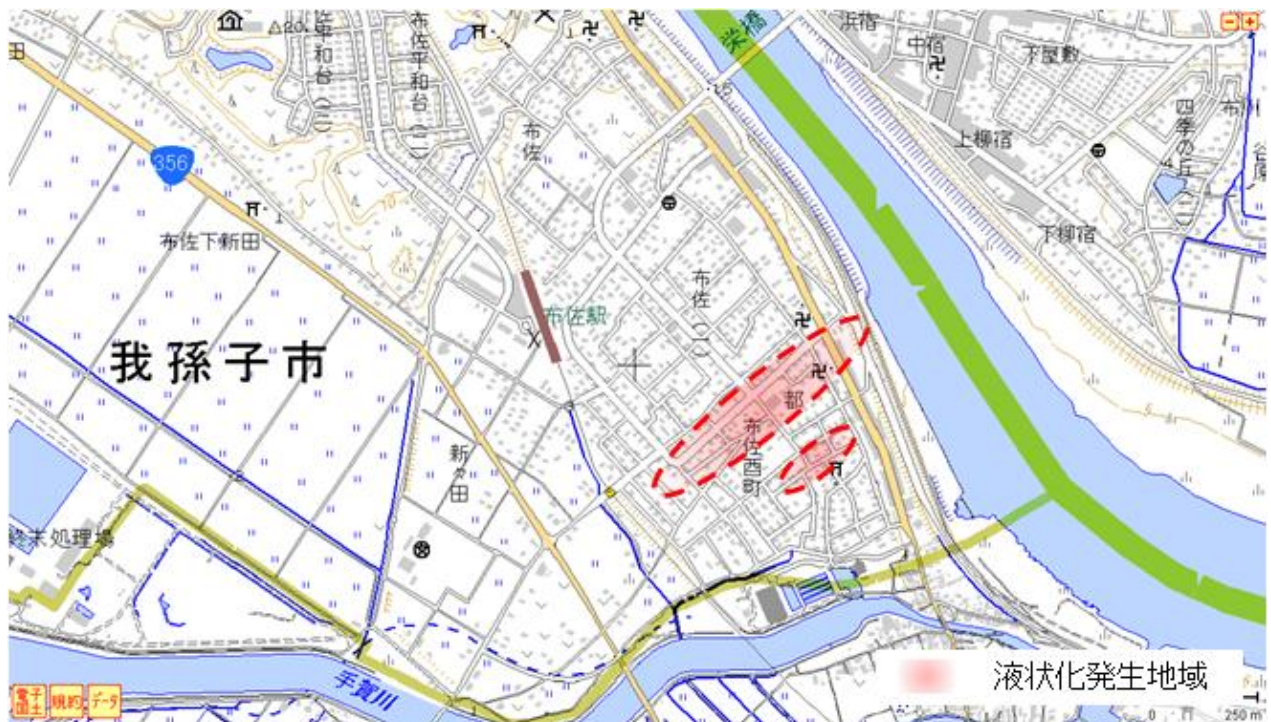
図 2 我孫子市布佐地区の液状化被害集中地域（背景は電子国土 Web システムを使用）

千葉県我孫子市の JR 成田線布佐駅周辺で液状化現象が認められた。液状化の被害が顕著な箇所は限定的であり、布佐から都の境界付近から、布佐西町の北部にかけての地域である（図 2 の赤い破線楕円部分がおおよその位置）。噴砂や、電柱・ブロック塀・家屋の傾動・沈下、地波現象（道路の波打ち）などの液状化被害が生じていた。現地調査時点では、道路等は修復されていたが、電柱や家屋の傾きや沈下は手つかずで残されている状況であった（写真 1）。なおこの地域は、1987 年千葉県東方沖地震では液状化被害の報告はない。千葉県環境研究センターの HP¹⁾ や地盤工学会の HP²⁾ で詳細な現地調査報告が成されている。

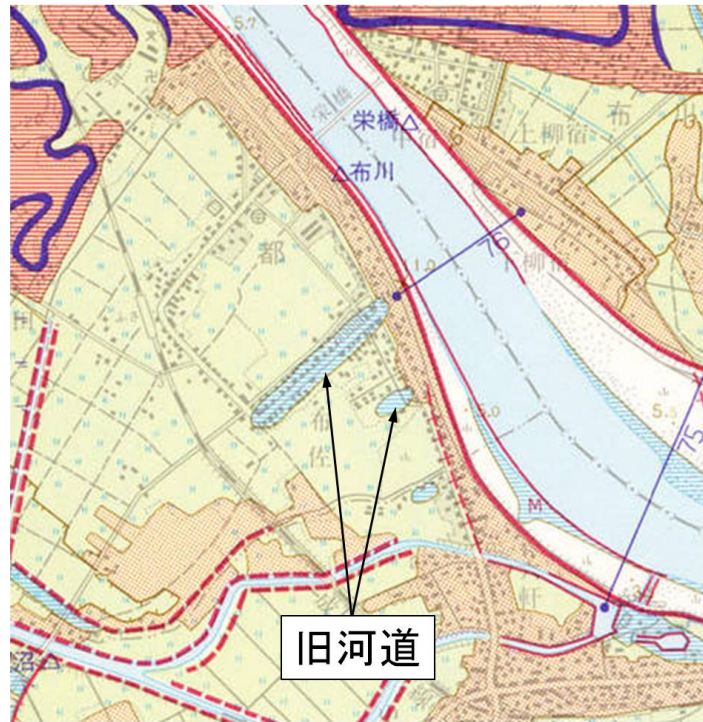
図3 我孫子市布佐地区の治水地形分類図

顕著な液状化現象は限定した範囲で出現しているの、その土地の変遷をしてみる。治水地形分類図を見ると、被害の大きかった場所は旧河道の沼を埋め立てた土地であることがわかる（図 3 の水色横縞模様部分）。1947 年撮影の米軍空中写真（USA-M675-1）を見ると北東-南西方向に延びる細長い水部が存在している（図 4）。今回の地震で液状化が激しかった県道沿いの帯状の箇所が、その細長い水部の箇所に一致している。1962 年撮影の空中写真（MKT621-C11-17）では、その水部に該当する箇所が埋め立てられ住宅地となっている（図 5）。なお 1962 年の空中写真では、当該箇所と布佐駅前通り、国道 354 号線沿いを除いては水田となっており、今回液状化被害の著しい箇所は布佐駅周辺では戦後最も早く開発された住宅地の一つである。

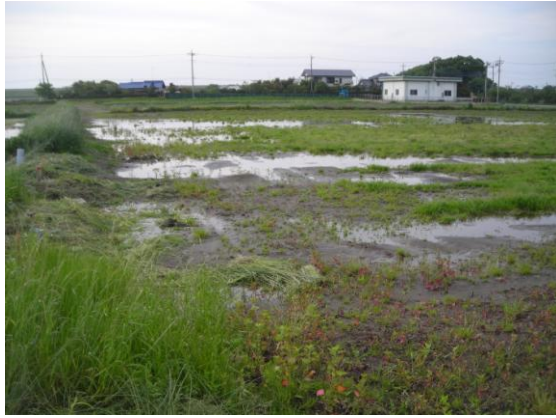
液状化現象は、旧河道の埋土地だけでなく、周辺の後背低地の水田でも発生したが、調査時点では既に田植えが行われていて、液状化の痕跡はほとんど残されていない。しかし、旧河道の埋土地では、地盤沈下等の影響か湿った環境になっており、まだ田植えは行われていなかった。大量の噴砂があったようで、噴砂の痕跡等が残されていた（写真2）。旧河道の北の縁に小河川があり、それに沿って「天の川公園」という公園が整備されている。河川では川底から噴砂により河川の中心部が砂で埋まっている（写真3）。公園の駐車場では激しい亀裂やうねりが存在し（写真4）、トイレなどの構造物は50cm以上も抜け上がっている（写真5）。

写真2 旧河道の埋土地で噴砂の痕跡

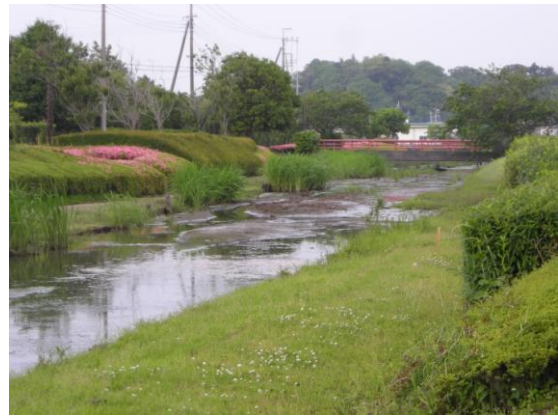
写真3 「天の川公園」では河床で噴砂

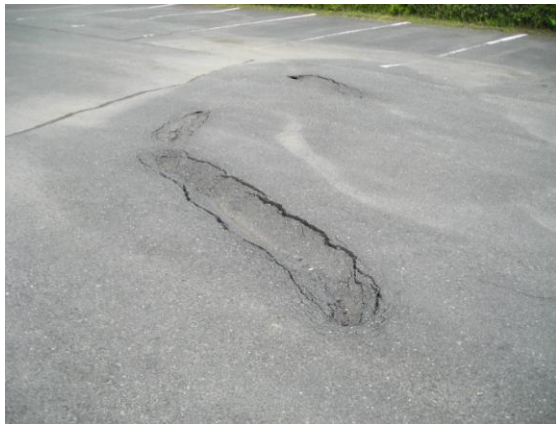
写真4 駐車場での変状

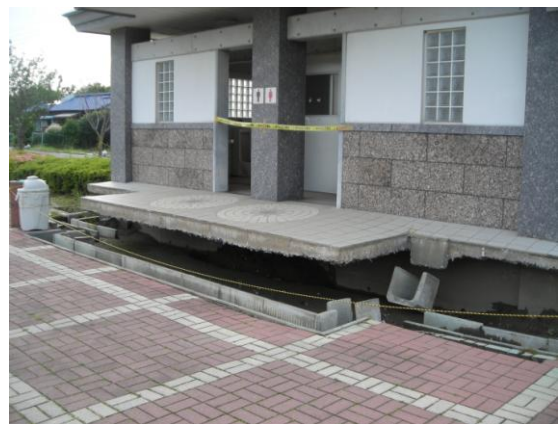
写真5 トイレの抜け上がり (50cm以上)

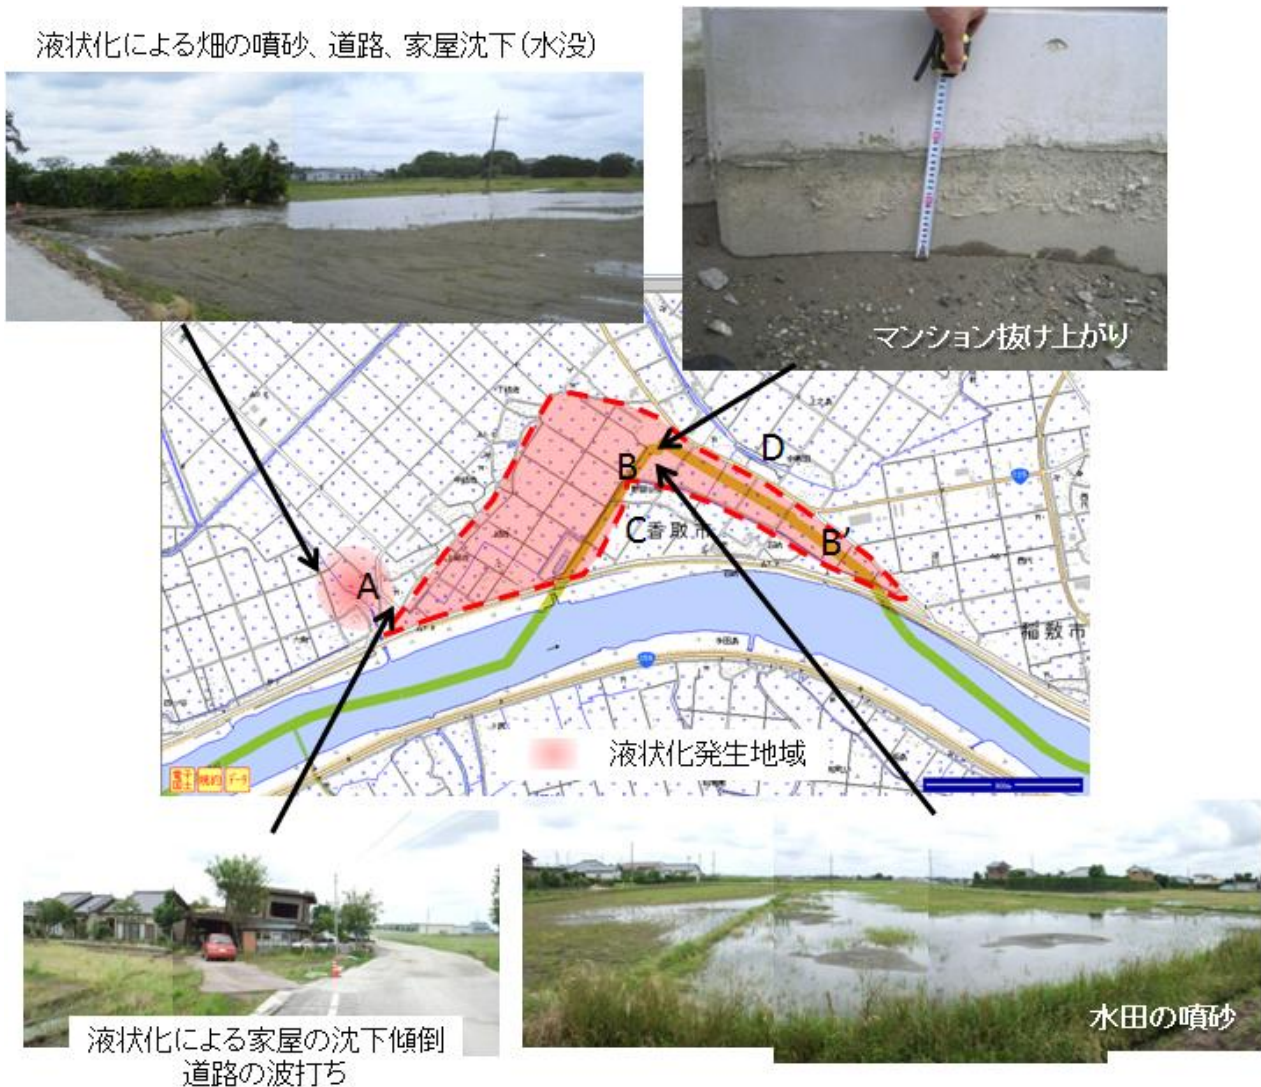
図9 稲敷市結佐、香取市石納地区の主な液状化の様子（背景は電子国土 Web システムを使用）

稲敷市の上結佐地区と六角地区の北側（図9のA）では、液状化による住宅の傾動や沈下、道路の波打ちなどが認められた。水田や畑には噴砂した痕跡があり、水田を埋土した住宅では盛土部分が崩落して割れ目が入り、宅地ごと傾動している住宅があった（写真6）。また、全体が大きく沈下して、道路や住宅ごと水没している箇所もあった（写真7）。この地区は、昭和20年代の1/25,000地形図を見ると、沼が存在していることがわかる（図11）。

香取市の野間谷原地区・石納地区と稲敷市の中新田地区の間（図9のB～B'にかけて）では、水田で広域的に噴砂している地域が多く、田植えをしている水田はほとんど無い状況である。そこに立地しているマンションでは、20cm弱ほど抜け上がっているのが観察できた。一方で、前からの陸地である香取市野間谷原地区・石納地区（図9のC）、稲敷市中新田地区（図9のD）では、液状化（噴砂等）は確認できなかった。

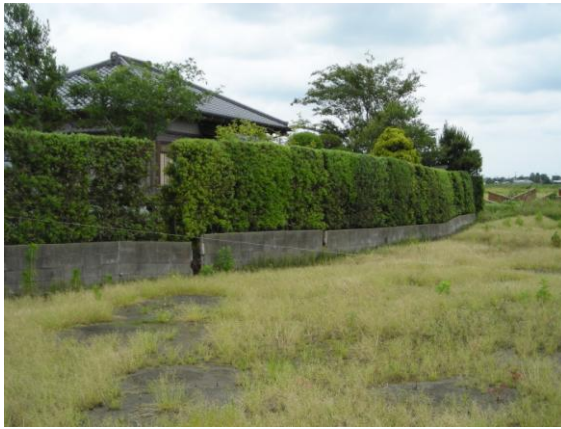
写真6 宅地ごと傾動している住宅

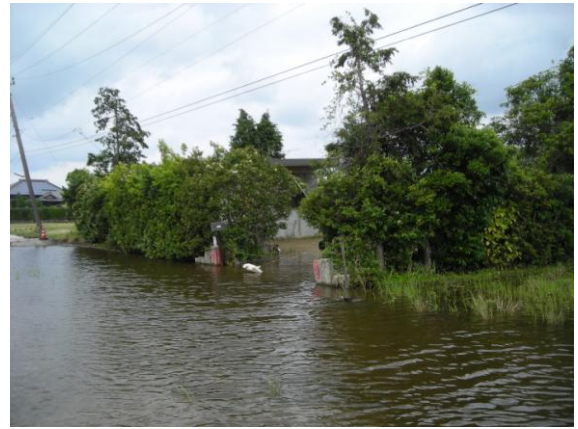
写真7 道路や住宅ごと水没している箇所

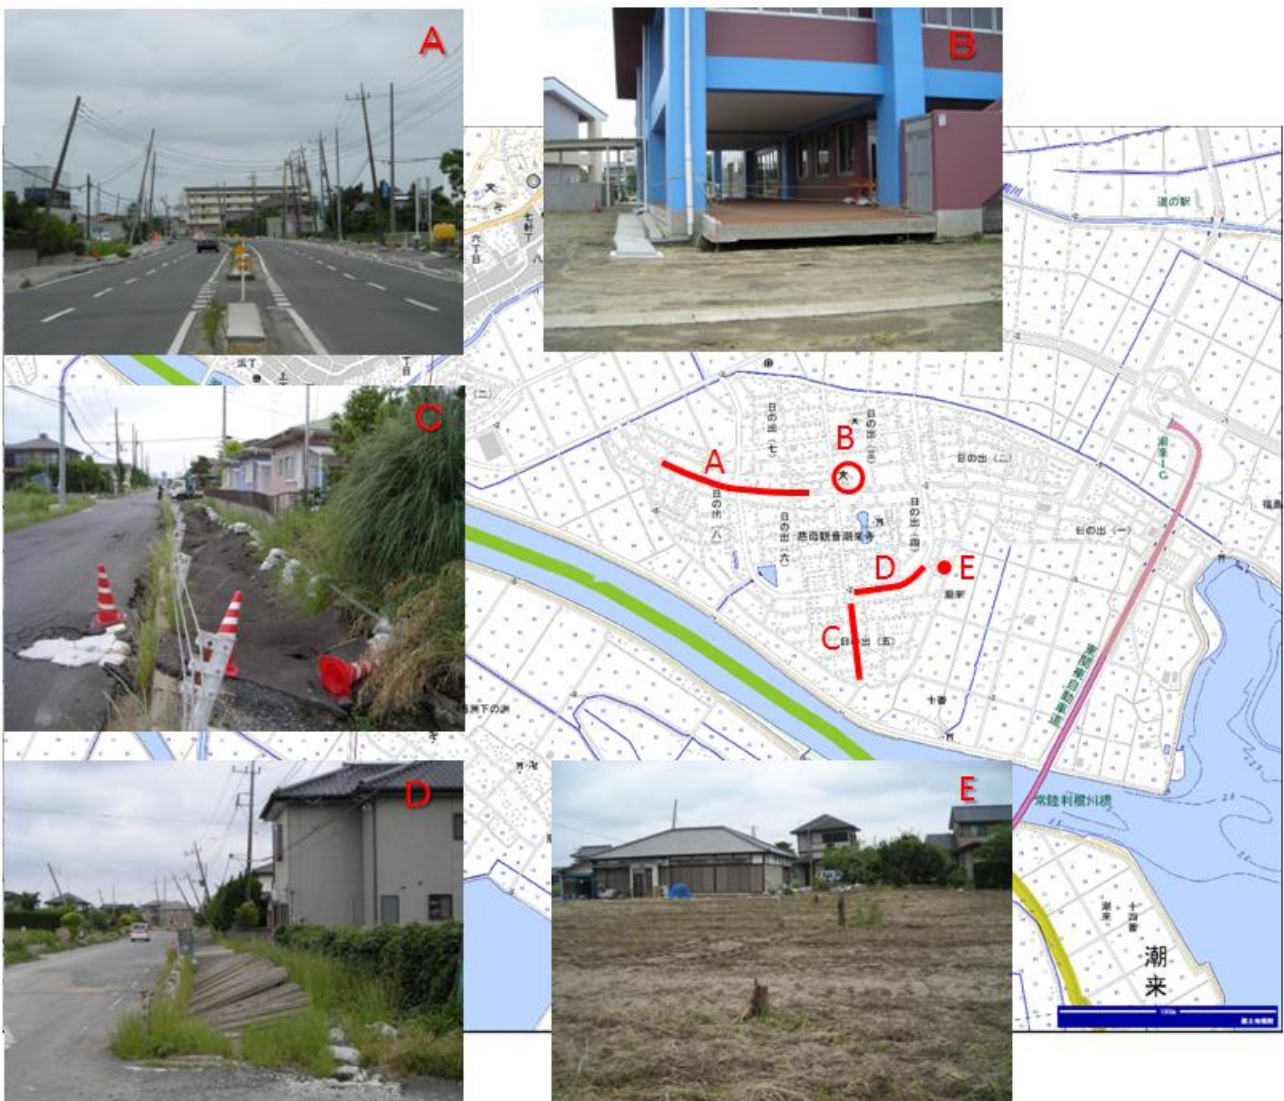
図12 潮来市日の出地区の主な液状化の様子(背景は電子国土Webシステムを使用)

茨城県潮来市では甚大な液状化被害が発生したが、特に日の出団地での被害が顕著であった。この地域については、建築研究所のHP³⁾でも現地調査報告が成されている。同地区での液状化被害で代表的なものを図12に示す。現地調査時点で主要道路の修復はある程度行われていたが、電柱の傾きなどは手つかずで残されている状況である(図12A)。日の出中学校では、校舎や体育館が25cm程度抜け上がっていた(図12B)。全体として、北部よりは南部の方が液状化被害の程度が大きい傾向にある。図12CやDでは、道路の側溝が側方流動によって圧縮されてしまい、側溝の蓋が変形して傾いてしまっている。また、電柱の傾動もより大きい状況である。場所によっては、干拓中に設置されていた杭が抜け上がっているところもあり、周囲の家屋も同沈下により傾いていた(図12E)。

この地域は治水地形分類図(図13)では干拓地となっており、迅速測図(図14)を見ると外浪逆浦の入江である内浪逆浦を干拓した土地であることがわかる。そのため、液状化による被害が発生したものと考えられる。

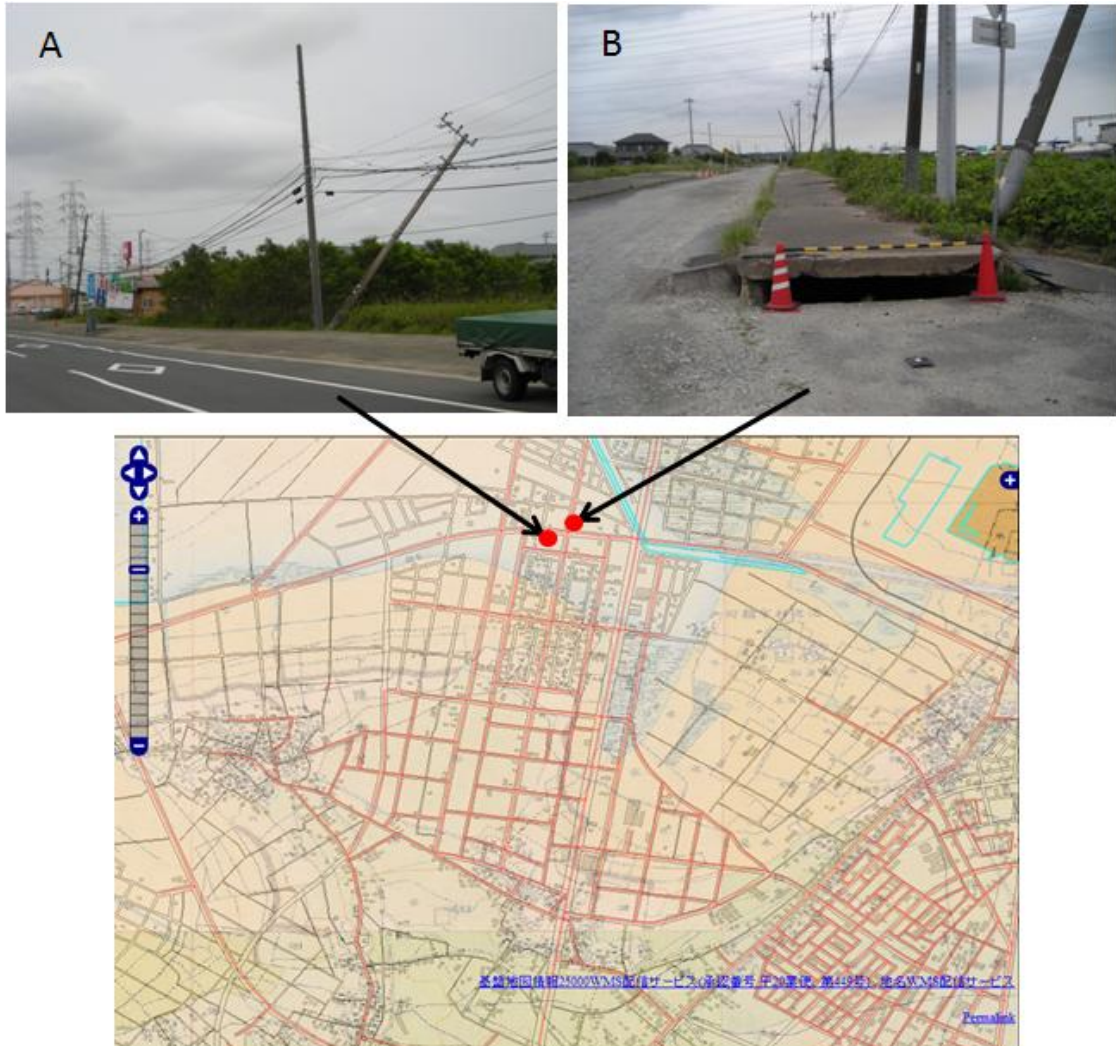
図15 神栖市掘割地区の迅速測図と基盤地図情報の重ね合わせと液状化による被害地点
(迅速測図で水色の範囲が水部)

この地区では、小山（2011）⁴⁾が、家屋や電柱の傾斜・沈下、道路の亀裂・陥没・波状変形、マンホールの抜け上がり、噴砂等の液状化現象を報告している。図15の迅速測図を見ると、この地域は入江になっており、埋め立て干拓地であることがわかり、それが液状化に影響している可能性が高い。現地調査では、道路の波打ちや電柱の傾動（図15A）、側溝やマンホールの抜け上がり（図15B）等の被害が観察された。
