## 1997年5月八幡平澄川地すべり災害（速報）

### The Landslide Disaster at Hachimantai-Sumikawa in May 1997 (Preliminary Report)

地理調査部 星野 実・浅井健一

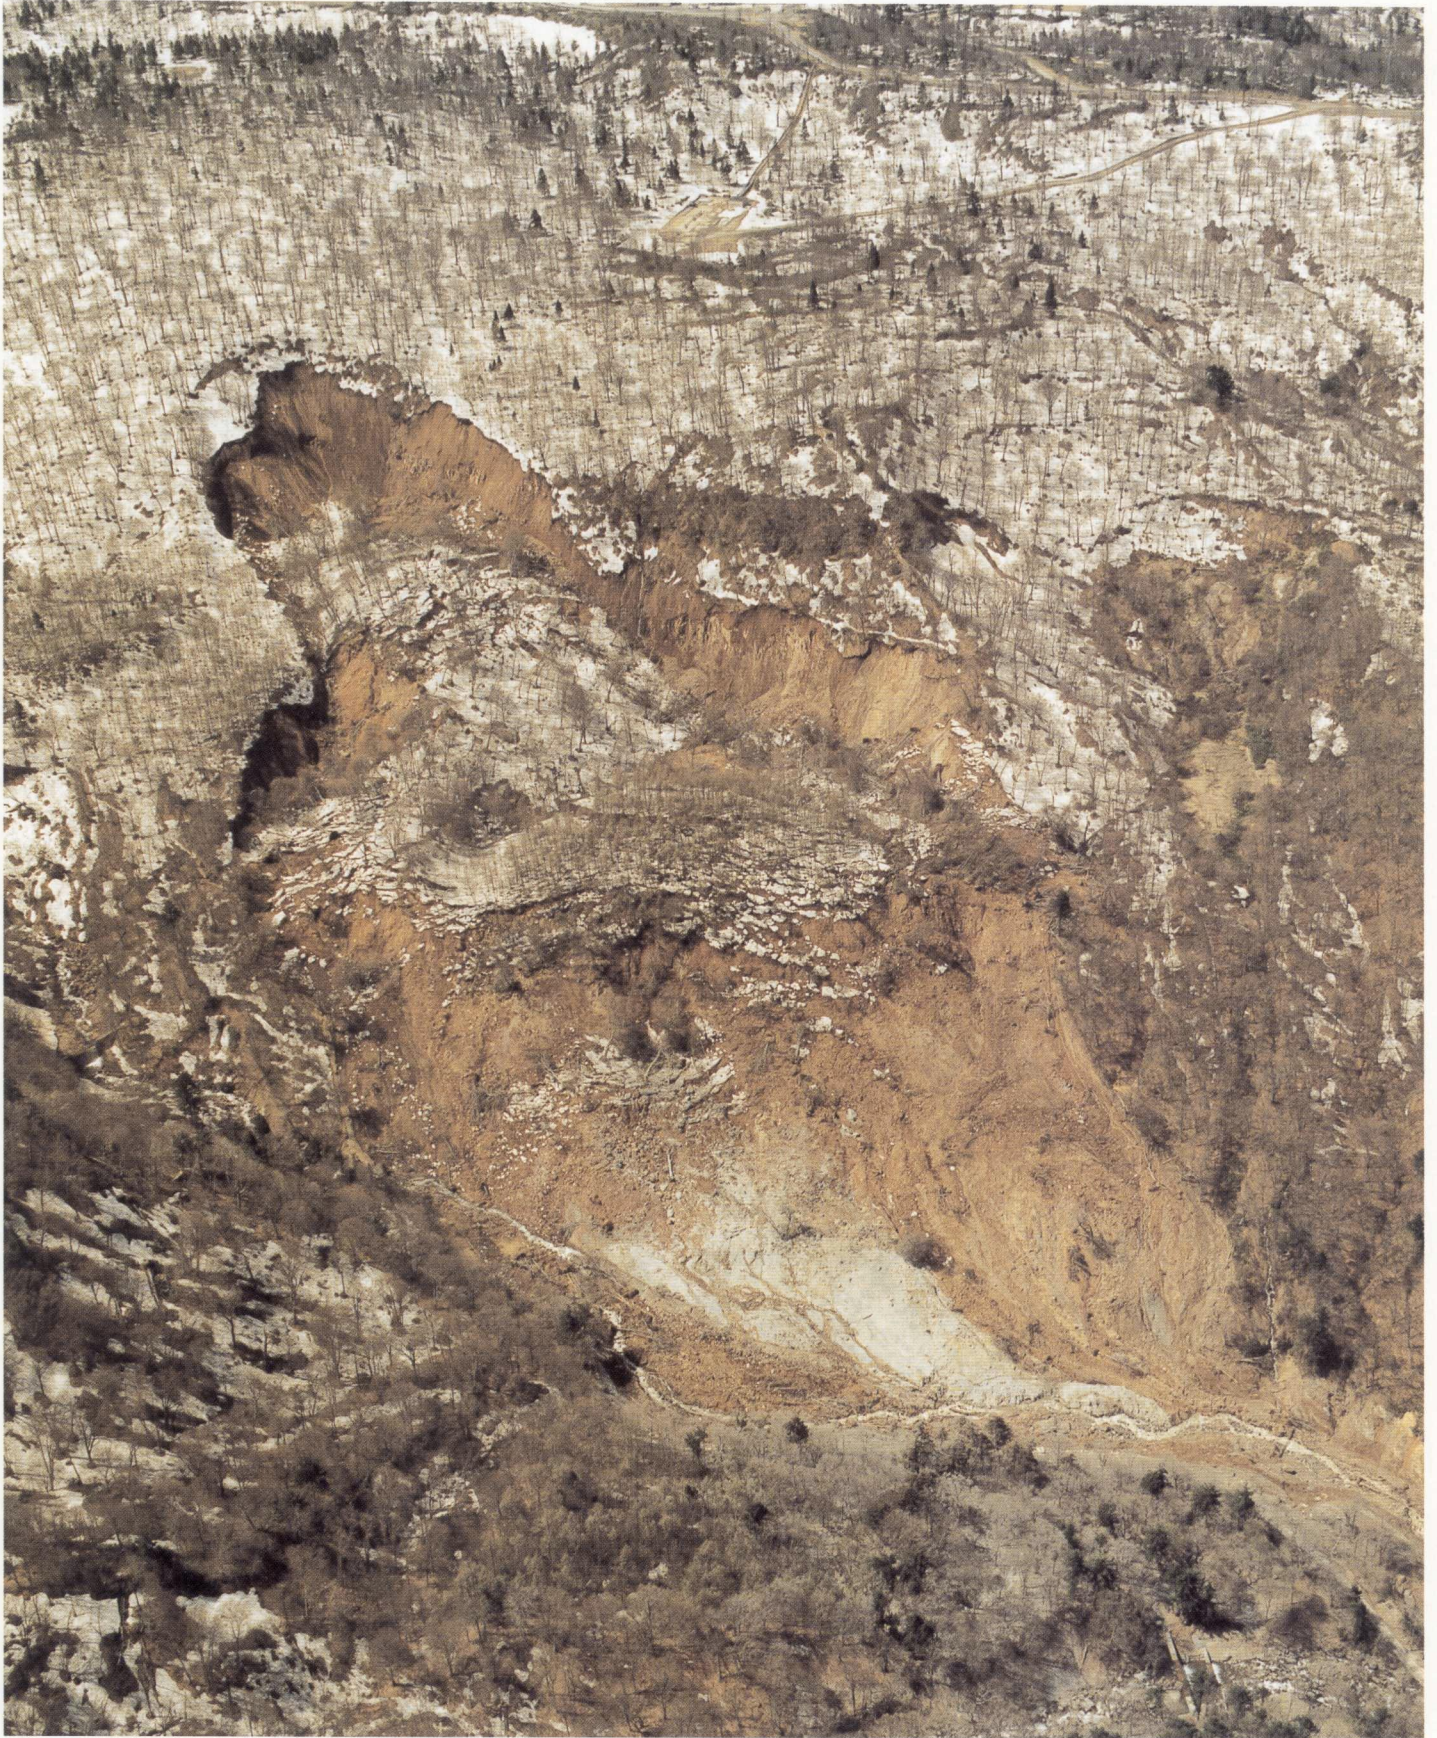
写真-1 八幡平澄川地すべり全景 (1997年5月12日朝日航洋(株)撮影:建設省東北地方建設局提供)  
(北東方向から見た地すべり地形全景)

既存の地すべり地形の上段の東部分が滑動しており、地すべり土塊の地形は比較的崩れていない。地すべり土塊上には樹齢150年前後のブナの倒木が散乱している。特にすべり面と土塊上部との境目に倒木が多い。地すべりの滑り方向と直行方向のクラックが多数分布する。（写真-1）。地すべり土塊は後方回転により基部が低く先端部が高くなった。

また、地すべり土塊内の亀裂は、地すべりのすべり方向に直角なものが多数あるが、流下方向と平行なものも見られる（写真-1）。

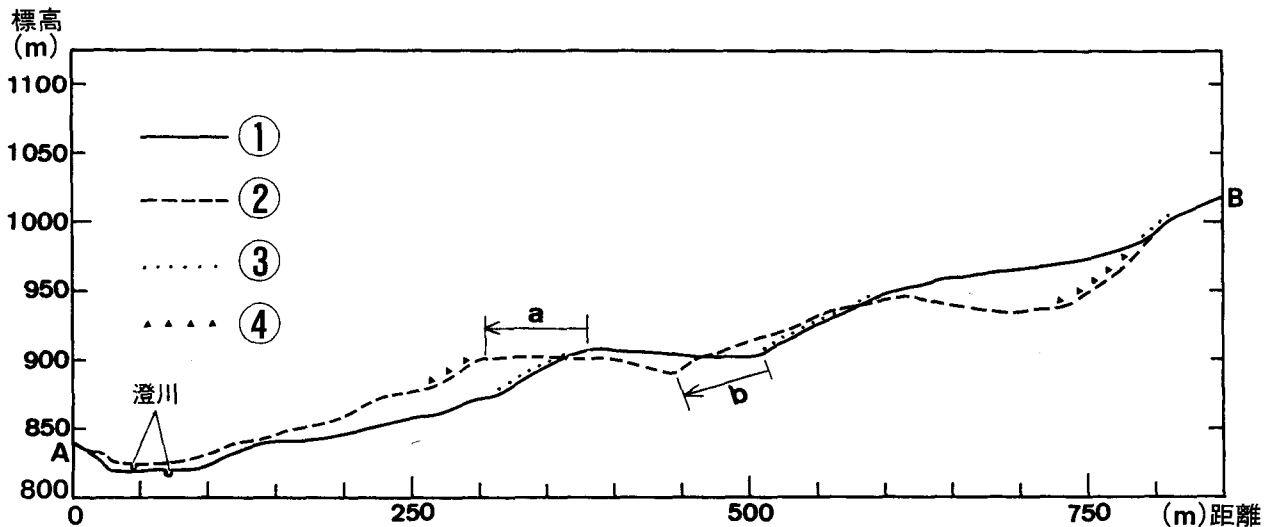
図-6 八幡平澄川地すべりの災害発生前・後の断面図

①：災害前の断面，②：災害後の断面，③：旧滑落崖，④：本災害の滑落崖（主滑落崖及び下段滑落崖），a：下段滑落崖上端，b：中段土塊・滑落崖境界。

本災害の発生後、災害前・後の1/5,000地形図の作成を2回行った。1回目は災害直後、緊急に現地地形調査等に使用するため作成した。2回目は各種解析用として解析図化機により実施した。解析図化機により作成した災害後の1/5,000地形図を図-5に示す。等高線間隔は5 m間隔を基本とし、傾斜が緩い場合は2.5 m及び1 m間曲線を採用した。作成した地形図を使用して災害前・後の地すべり地形断面図を作成した（図-6）。断面の位置は図-5のA-Bで、この区間の標高は、825 m付近から1015 m付近である。災害前の断面図（実線）では既存の地すべり地形（図-4）の滑落崖（勾配の急な部分）及び土塊（勾配の緩い部分）が示されており、今回の地すべりが既存の地すべり地形3段にまたがるものであることがわかる。また、災害前・後の断面の比較をすると、下段の滑落崖の上部（図-6のa：ただし災害後のaは地すべり下段の崩壊に伴い若干後退したと思われる）及び中段の土塊と滑落崖の境界（図-6のb）を目安に比較すれば、aは約70 m、bは約60 m移動しており、中段の土塊は約60～70 m下流側（北北東方向）に移動したことが明らかとなった。

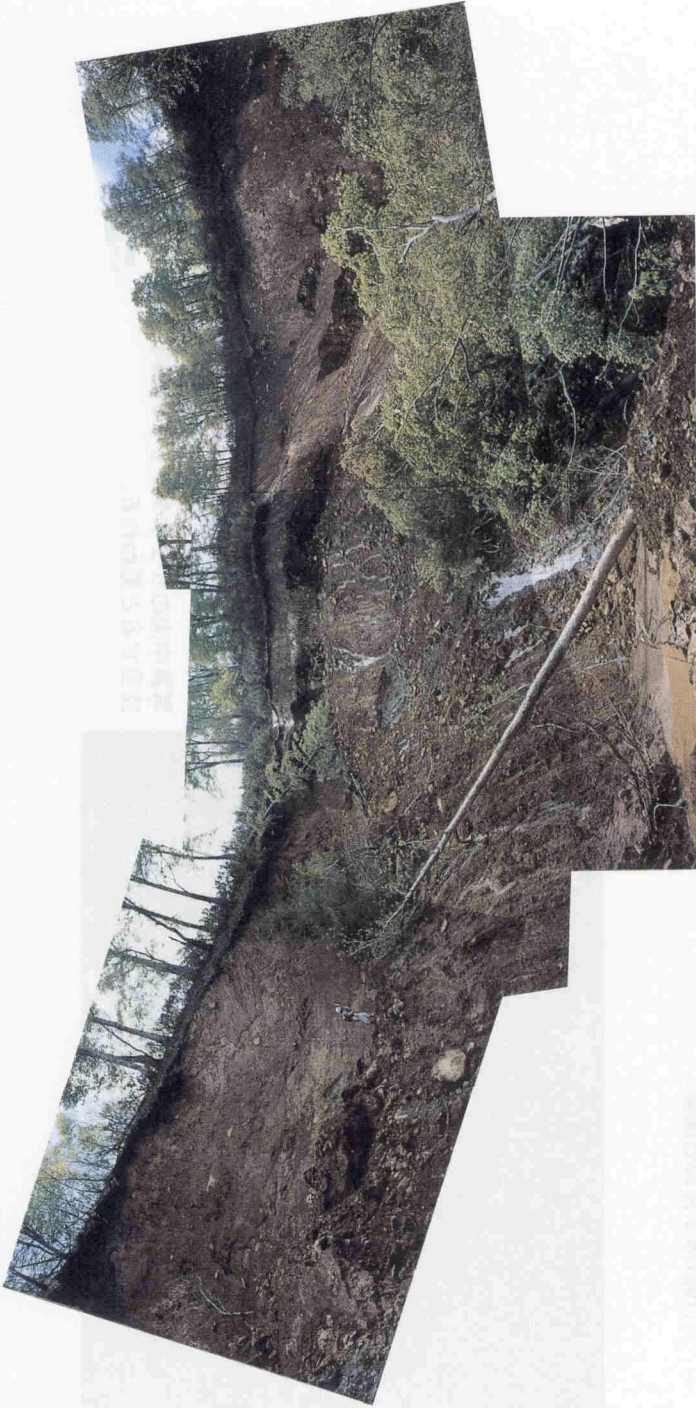
写真-3 地すべり頭部の主滑落崖 (1997年5月30日撮影)

写真中央～右がすべり面で、概ね最大傾斜方向の擦痕が見られる。青色の部分は粘土及び新第三系と思われる変質した地層。写真中央やや下の白く光っている部分は湧水。すべり面の東側(写真左側) 滑落崖には下に凸で横方向にのびる明瞭な擦痕が見られる(写真-5参照)。

主滑落崖は3段ある既存の地すべり地形のうちの上段に位置する馬蹄形をした滑落崖で、高さ40m、幅100mである（写真-3）。主滑落崖上部には秋田焼山起源の溶岩と思われる岩塊からなる層が見られる。下部には今回地すべりを起こしたすべり面（高さ10m、傾斜約40度）が存在する。現地調査時点ですべり面とその上部の層との間から相当量の湧水があり、そのためすべり面下部の崖錐には多くの水分が含まれ、しばしば足をとられた。すべり面は泥水をかぶり表面は褐色であるが、表面を剥がすと青～青紫色の地すべり粘土が確認でき（写真-4）、すべり面に平行な2～3cmの層をなしている。粘土の下位にはやはり青っぽい色をした新第三系と思われる変質した地層が見られる。したがって、変質した新第三系を秋田焼山起源の溶岩が覆う地質構造と見ることができる。また、主滑落崖の北東斜面には地すべり時にできたと思われる擦痕が観察される（写真-5）。

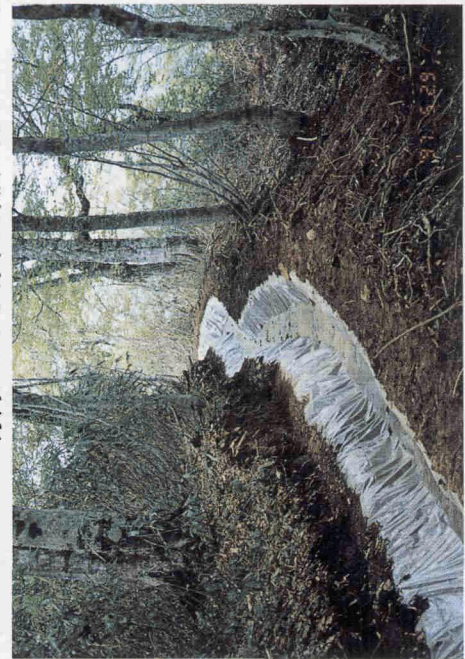
写真-2 湧水の地すべり地への流入を防止するための応急排水路 (1997年5月29日撮影)

候を示す亀裂は、今回の調査時点では確認できなかった。なお、西側滑落崖上方の斜面には相当量の沢水及び湧水があり、これらの地すべり内への流入防止のため応急排水路を作って排水している（写真-2）。

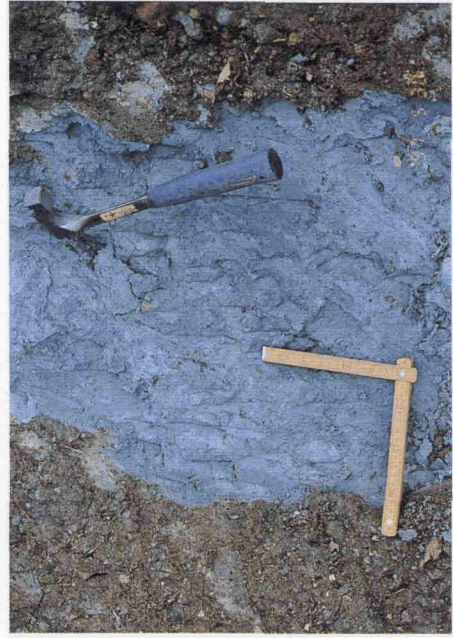
写真-4 地すべり粘土の露頭 (1997年5月30日撮影)

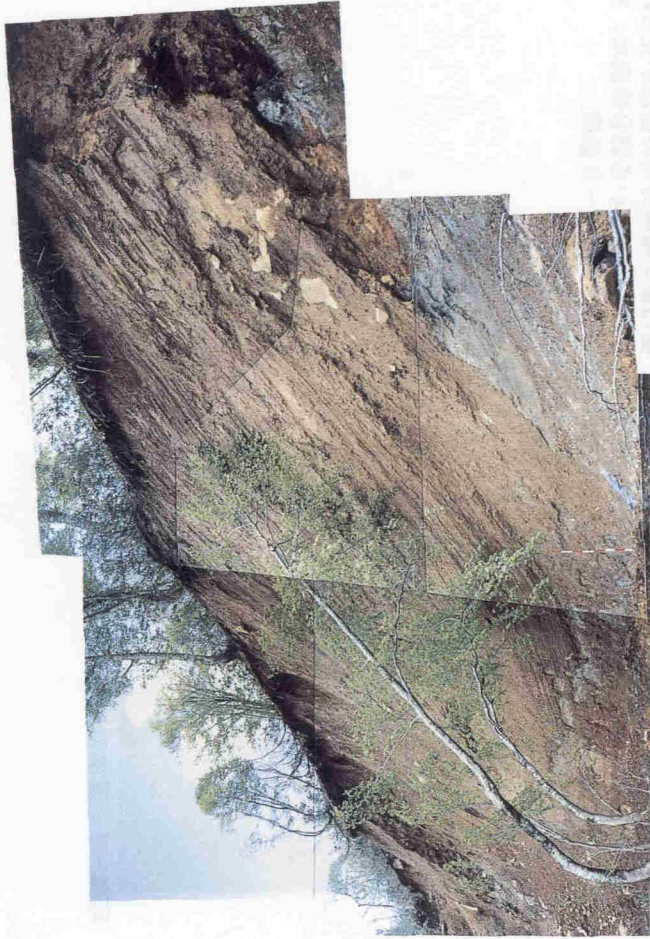
写真-5 地すべり頭部の東側滑落崖に残された擦痕  
(1997年5月30日撮影)

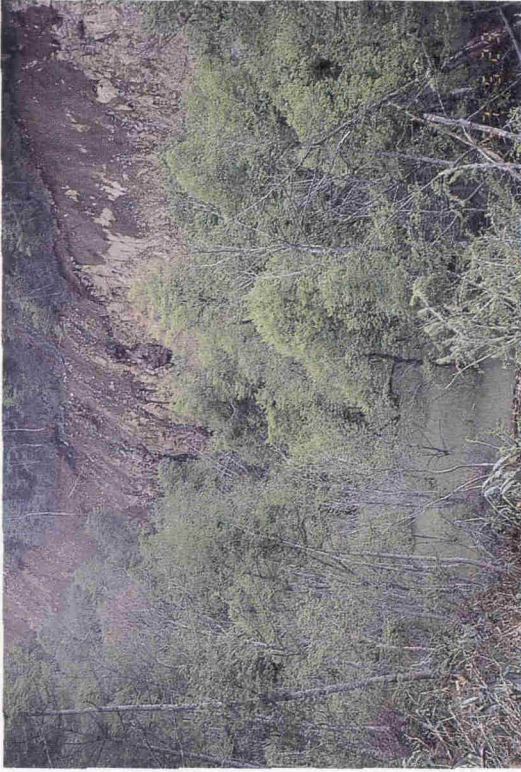
写真-6 地すべり中段西側の凹地に形成された池  
(1997年5月29日撮影)

地すべり中段は既存の滑落崖及び土塊の形を比較的そのまま残しており、原形をほぼ保ったまま移動したと考えられる。土塊の後方回転により既存の滑落崖は傾斜が緩くなり、また既存の滑落崖・中段土塊の境界部が低くなって東と西に凹地が形成された。両凹地とも一時的に池が形成されたが、このうち比較的大きな西の凹地（長径250m、短径125m）には、現地調査時点で相当量の水がたまっていた（写真-6）。

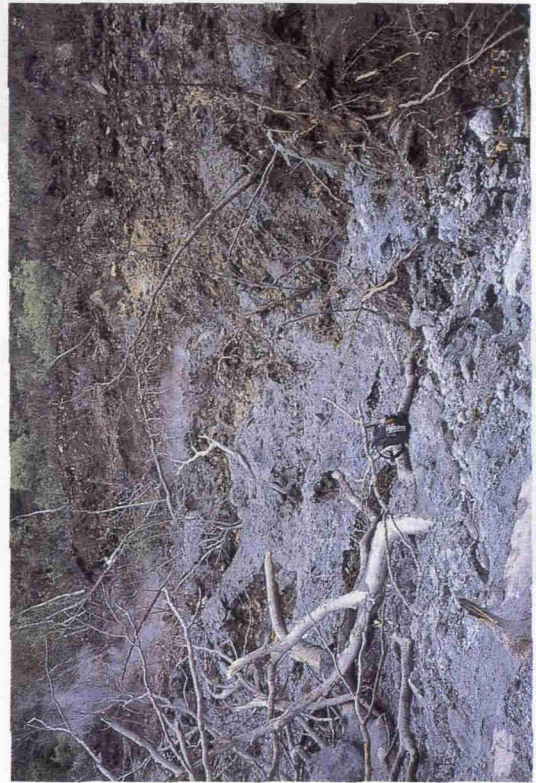
写真-7 水蒸気爆發の火口と見られる凹地  
(1997年5月28日撮影)  
写真中央のリュウソウサクから向こう側の凹地が火口に  
該当すると思われる。

新しく生じた滑落崖は東西と中央の3つのブロックに分かれる。旧滑落崖は残っていない。中央部が張り出して崖斜面にも土塊が残っているが、東及び西の滑落崖は比較的后退しており、二次的な地すべりが見られる。東西ブロックの二次的な地すべりの堆積物は後述する水蒸気爆発の噴出物を載せておらず、また中央部崖下の堆積物を覆っていることから、下段全体が崩れ去った後に二次的地すべりが発生したと考えられる。また、二次的な地すべりの堆積物の特徴として、東側は砂質分が多いが中央部から西部にかけて角礫が多く見られ、秋田焼山起源の溶岩と考えられる。中央部の土塊上には今回発生した水蒸気爆発の火口と見られる凹地地形があり、その周辺には噴出による白～青白色の礫等を含む堆積物が分布する（写真-7）。この火口付近では温泉の湧出や、噴気が確認できる。なお、噴気は他にも地すべり土塊西部の数カ所でも確認できる。火口上方の斜面上には水蒸気爆発噴出物の降下堆積後にできたクラックや小規模な二次地すべりによる小滑落崖、土塊等の微地形が見られる。

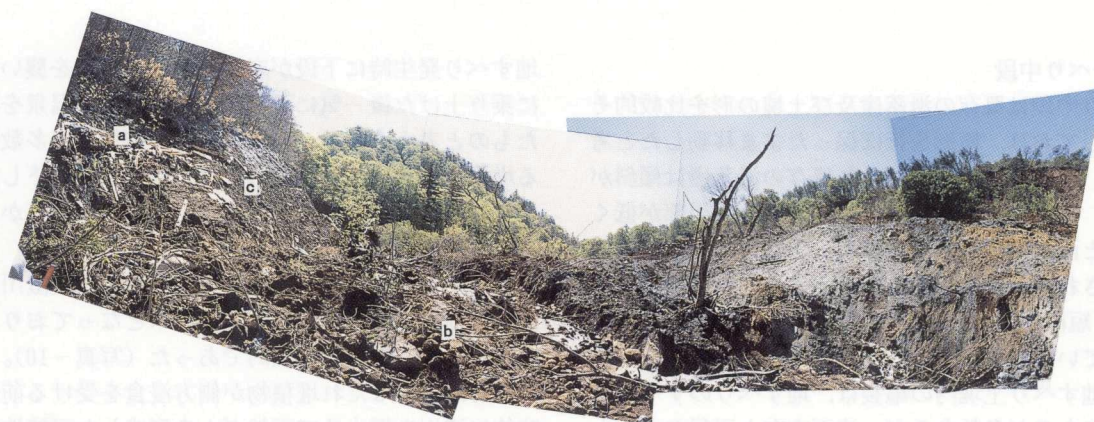
写真-8 地すべり災害地付近の澄川河床の状況（1997年5月28日撮影）

右岸（写真左側）には2段の段丘状地形が形成されている。上位の段丘面（a）の堆積物上には澄川温泉の建物の破片等が多く載るほか、水蒸気爆発の噴出物が堆積している。この堆積物は千葉ほか（1997 a, b）の岩屑なだれ堆積物に相当する。一方、下位の段丘面（b）の堆積物上には建物の破片等は少なく、水蒸気爆発の噴出物も堆積していない。両段丘面間の浸食崖（c）には、上位の段丘面より低い部分で水蒸気爆発堆積物を欠き、土石流による擦痕が見られる（写真-9参照）。

地すべり地対岸の澄川右岸には、澄川温泉の建物の破片等が多数散在する堆積物が乗り上げているのが見られる。この堆積物上には水蒸気爆発の噴出物が載っている。また、この堆積物は側方浸食を受け、浸食崖の下位に平坦面が形成され、さらに澄川の現河道が掘り込まれており、結果として2段の段丘状地形が形成されている（写真-8）。浸食崖及び上流側に連続する斜面を観察すると、上位の段丘面から高位では水蒸気爆発の噴出物が載っているのに対し、それより低位では水蒸気爆発の堆積物を欠き、側方浸食時に形成されたと思われる擦痕が見られる（写真-9）。この擦痕の傾斜を上位から3ヶ所所で測定した結果では、下位ほど傾斜が緩くなる。また、下位の段丘面には建物の破片等は少なく、水蒸気爆発の噴出物も載っていない。上位の段丘の堆積物については、同様に建物の破片等が多数散在する堆積物が地すべりの下流約100mの尾根に乗り上げている（後述）ことから、

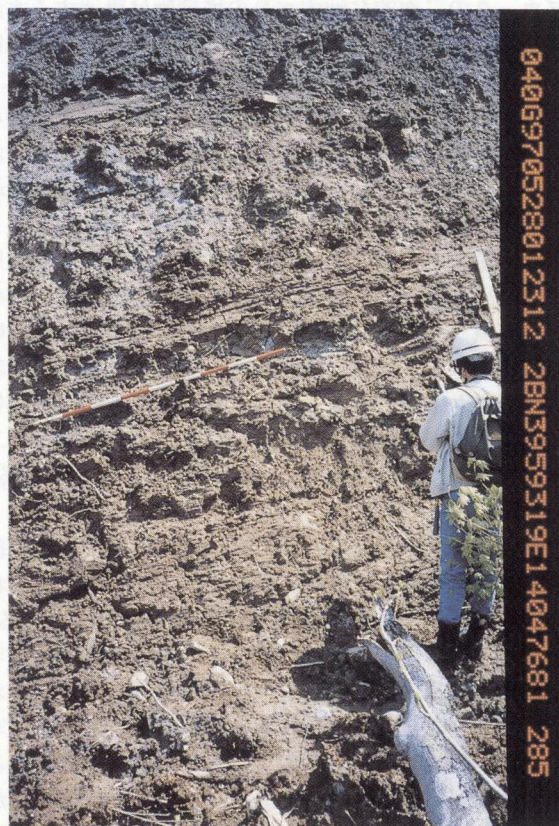
写真-9 澄川右岸の浸食崖に見られる擦痕（1997年5月30日撮影）

なお、岩屑なだれ堆積物が側方浸食を受ける前には一時的に澄川を堰止めて天然ダムを形成した可能性が高いと考えられ、側方浸食は天然ダムの決壊による土石流によるものであって写真-9の擦痕はそのときに形成されたと解釈することが可能である。

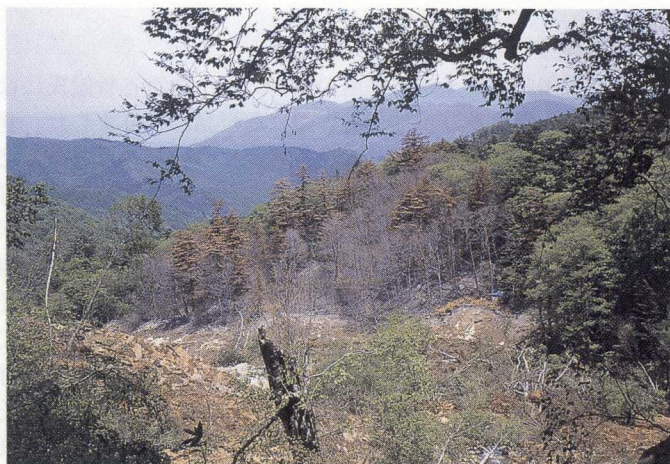
また、水蒸気爆発噴出物の堆積地域のうち澄川に面した斜面では、新緑が見られず枯れ木となっており、周辺の新緑一面の森林と対照的であった（写真-10）。

写真-10 水蒸気爆発噴出物の堆積区域の枯木  
(1997年5月29日撮影)

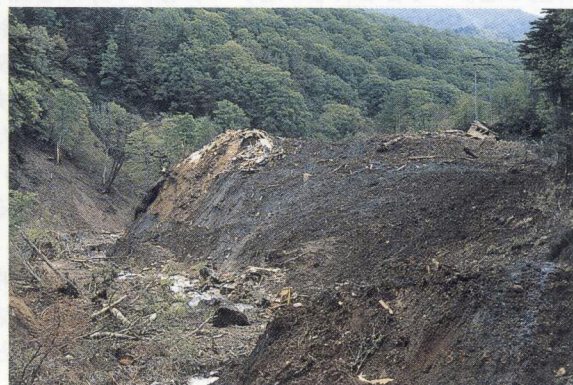
澄川・赤川合流点の直下流では、建物の破片等が多数散在する岩屑なだれ堆積物が小さな尾根に乗り上げているのが見られる（写真-11）。この尾根の手前で河道は左に曲がっているが、岩屑なだれ堆積物は少なくとも一部が直進して尾根に乗り上げるだけの勢いを持っていたと考えられ地すべり発生に伴って一気に下流へ向かったものと判断した。

前章5.6で述べた澄川右岸の岩屑なだれ堆積地形と水蒸気爆発の噴出物との関係から、岩屑なだれは水蒸気爆発に先行して発生したと考えられる。一方、前章5.7の澄川・赤川合流点直下流の尾根に乗り上げた岩屑なだれ堆積物には、水蒸気爆発噴出物の堆積地域外であるにもかかわらず、それに類似する青灰色の堆積物が薄く乗っている（写真-11）。この堆積物については、岩屑なだれに含まれて移動した温泉余土であると考えられる。

写真-11 澄川・赤川合流点下流の河床の状況  
(1997年5月27日撮影)

合流点付近右岸より下流を望む。右岸の尾根（写真中央～右）には建物の破片等を載せた堆積物が乗り上げて見られる。この堆積物上に水蒸気爆発の噴出物に類似する青灰色の堆積物が薄く載っている。

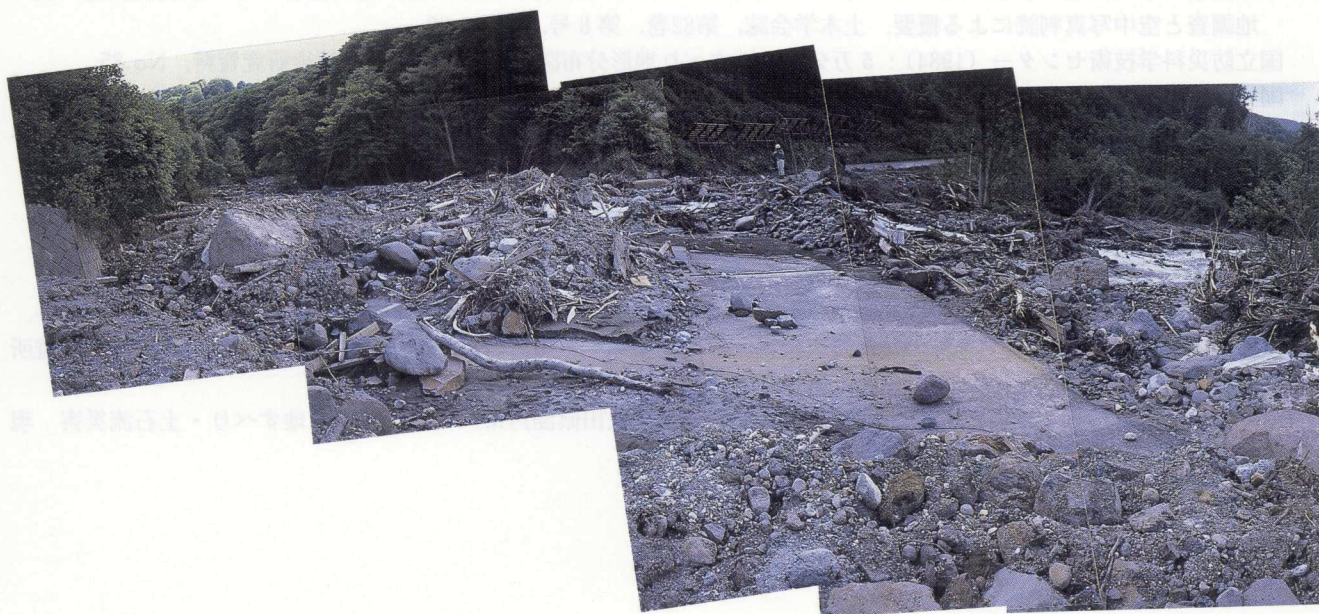
国道341号赤川橋では、土石流堆積物が橋下を埋積し、さらに橋面上及び周辺道路にも氾濫、堆積した（写真-12）。また、赤川と熊沢川の合流点の直下流で、建物の破片等の流木が流れ着いているのを確認した。

写真-12 国道341号赤川橋付近の土石流堆積物（1997年5月30日撮影）

土石流は赤川橋の下を埋積し、さらに橋面及び周辺道路にも氾濫・堆積した。橋面上の堆積物はその後の水流により一部が洗い流されている。残存する堆積物の厚さは橋面上で最大1.6m程度。
