# 兵庫県南部地震に伴う淡路島北部地域の地形変化

## Geomorphological Phenomena and Damage in the Northern Part of Awaji Island Caused by the 1995 Hyôgoken-Nanbu Earthquake

### 地理調査部

1995年1月17日に発生した兵庫県南部地震の後に実施した緊急災害調査のうち、淡路島北部地方の調査結果を取りまとめ報告した。

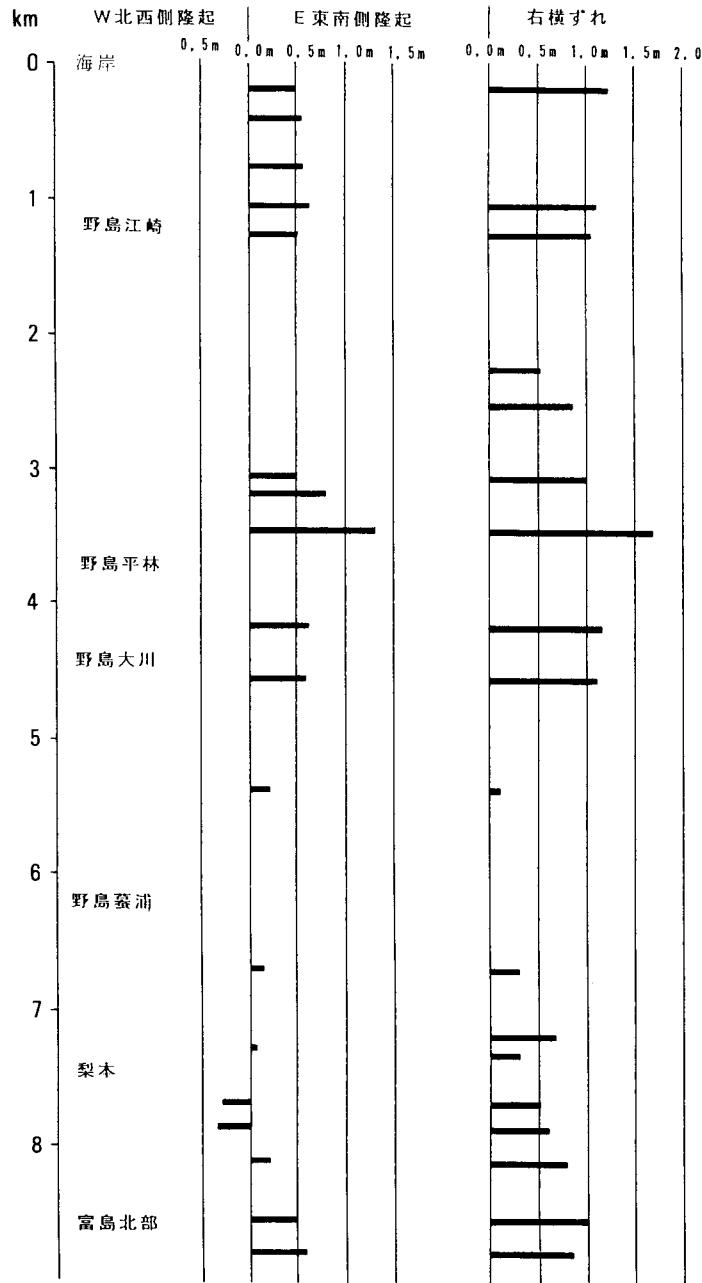
図-5 野島断層に沿う地震断層の変位量分布  
確度の高い計測値のみを使用して作成した。

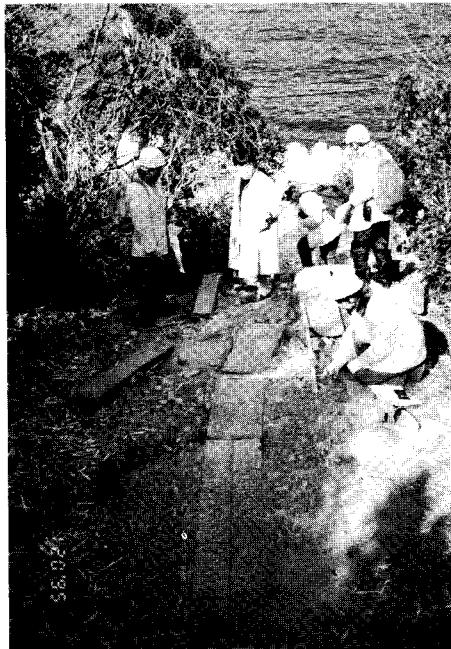
①地震断層は灯台に登る石積み階段で走向はN40°E、右に120cmずれ、南東側に50cm上がりの変位が見られた（写真-1）。ここより灯台下公園部にかけての山腹には地割れが発生していた。

写真-1 北淡町野島江崎・江崎灯台の断層亀裂

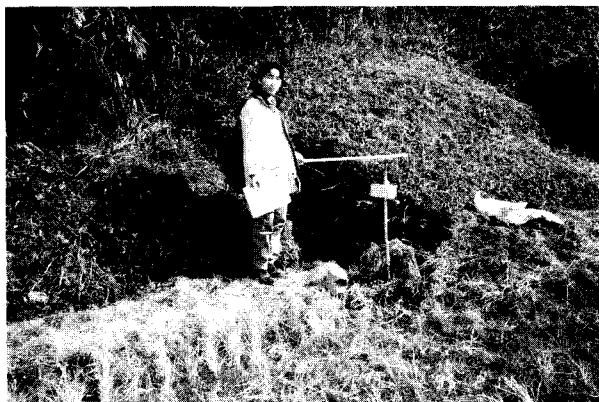
⑧長谷池南方の水田護岸で地震断層を確認する。走向はN $62^{\circ}$ E、傾斜 $78^{\circ}$ NW、右に110cm横ずれしている。縦ずれは南東上がり60cmである（写真-2）。

写真-2 北淡町野島江崎の断層亀裂

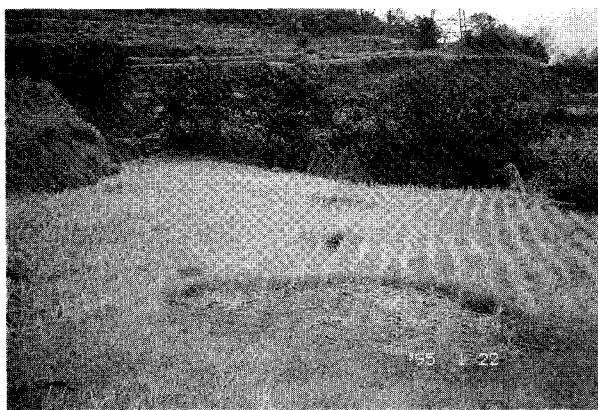
⑩地震断層は送電線の西側で走向N $40^{\circ}$ E、変位量は右横ずれ105cm、縦ずれはなかった。水田面に大きな亀裂があり、同じ走向に沿って噴砂現象を確認する（写真-3）。

写真-3 北淡町野島江崎の断層亀裂沿いの噴砂

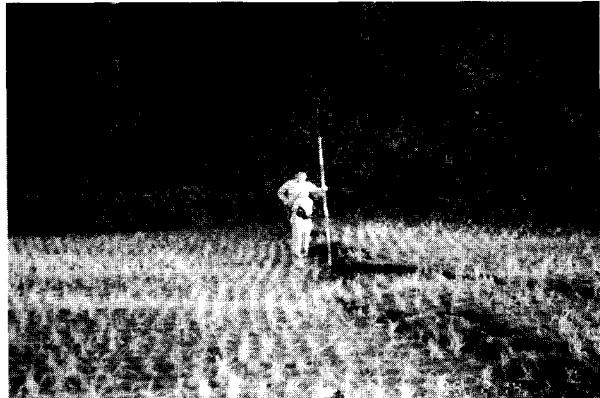
⑳㉑よりさらに南西側に行った水田部に亀裂が見られる。亀裂の方向はN $60^{\circ}$ W、35cm南西上がり雁行状の亀裂が見られる。山地部にも同様な亀裂が見られた（写真-4）。以上のことから地すべりによる変位と思われる。

写真-4 北淡町野島江崎の地すべり亀裂

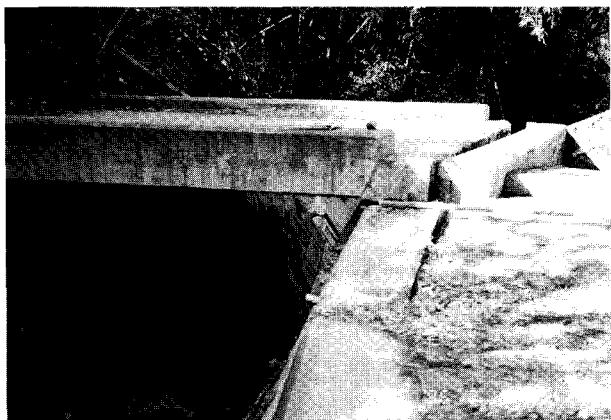
㉓地震断層は、走向はN $60^{\circ}$ Eで、変位量は、南80cm上がりである。断層粘土が見られた。道路や河川護岸が持ち上がり崩れていて、圧縮部となっている（写真-5）。

写真-5 北淡町野島江崎の橋及び護岸の状況

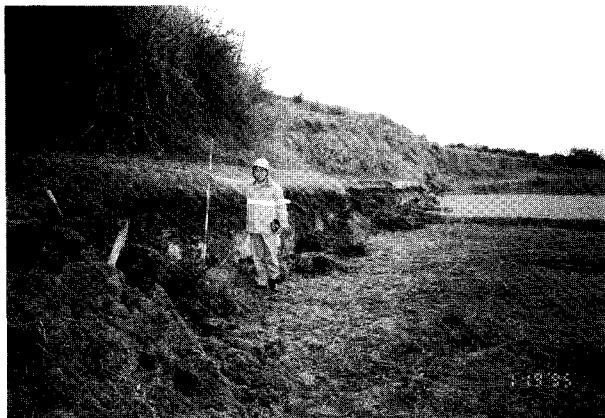
③野島断層の地震断層中最大の変位量を示したところで、走向N50°E、傾斜82°、変位量横ずれ右に170cm、高さ130cm南東上がりで上盤側は北西方向にオーバーハングしている（写真-6）。

写真-6 北淡町野島平林の断層亀裂

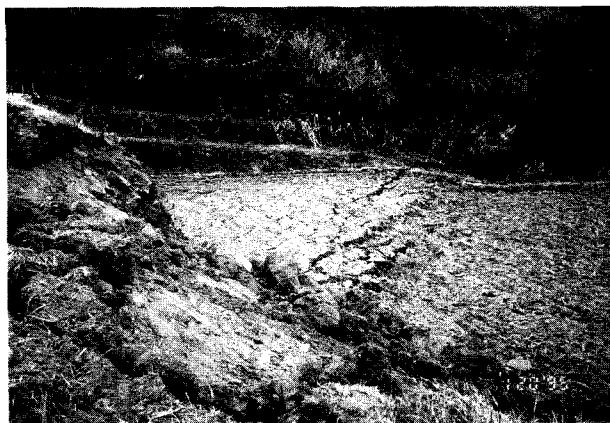
⑧野島轟木地区との境界を流れる大川川右岸の水路は、N50°E方向に切断された。この地点では右横ずれ110cmと計測された。また、隣接する水田面の撓曲様の縦ずれの総量は57cmであった（写真-7）。

写真-7 北淡町野島平林の断層亀裂

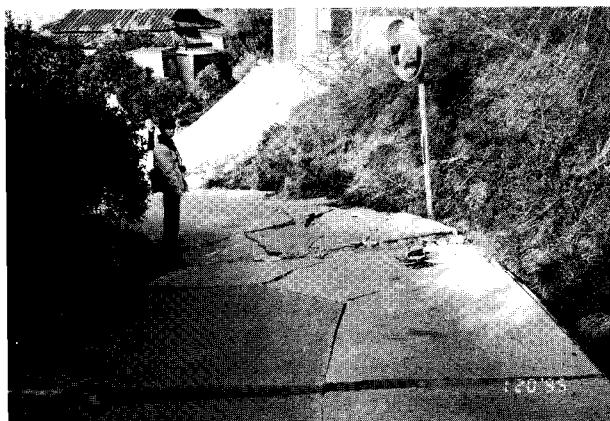
- ①轟木集落北部に位置する。亀裂は、N40°E走向、変位量右横ずれ22cm、雁行状に配列する。
- ②変位量横ずれ右に140cm、縦ずれは確認できなかった。
- ③集落北のため池付近では、走向N23°E、傾斜82°、変位量右横ずれ5cm、南西側に20cm上がりであった。
- ④走向N7°E、変位量は右に横ずれ3.5cm、基盤中の断層であり、おそらく正断層と思われる(写真-8)。
- ⑤変位量右横ずれ90cm、南東側で62cm上がっている。
- ⑥養鶏場南東側の山腹を地割れ帯が走り、南東側上り数10cm程度の変位が認められるが正確には計測できなかった。

写真-8 北淡町野島轟木の断層亀裂

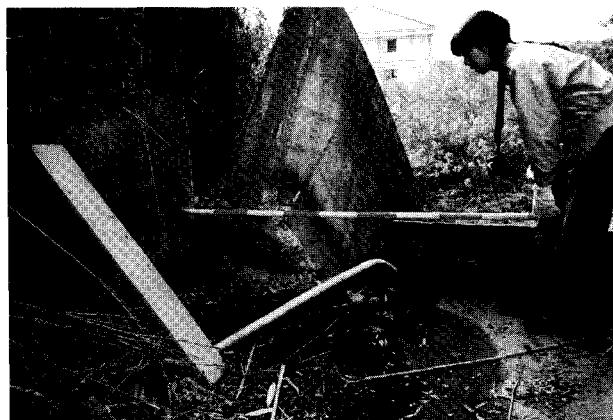
- ①墓浦地区北部側に亀裂が見つかったが地震断層と確認できなかった。
- ②墓浦地区北部の呉坪豊一氏邸東方の溜池東岸に北東-南西走向の地割れ帯が生じていた。
- ③椋本池北方約80mの尾根上では、幅0.5m内外の小径が右横ずれによりほとんど閉塞された。これより地割れ帯が北東へ中谷茂氏邸裏のびわ畑内に連続している(写真-9)。

写真-9 北淡町野島墓浦の断層亀裂

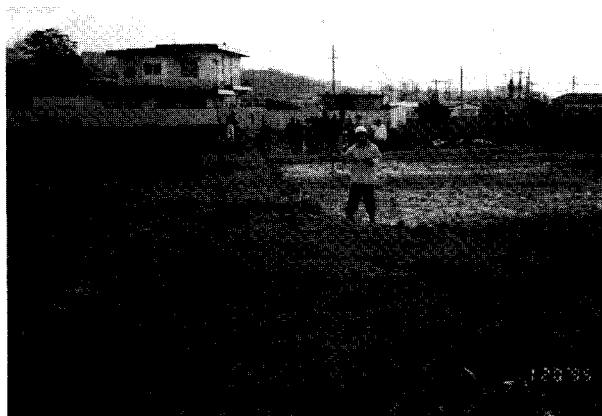
- ①土砂採取跡地では、変位量横ずれなしで、縦ずれは北西上がりで20～30cmである。
- ②土砂採取跡地では、変位量横ずれ右に110cm、北西上がりの高さ55cmが確認できた（写真-10）。

写真-10 北淡町舟木・長畠の断層亀裂

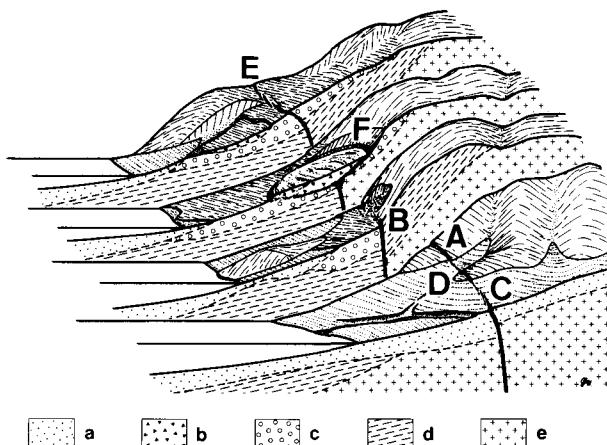
図-7 野島断層に沿う地震断層の形態と表層地質・地形との関係

- A. 明瞭な直線状の低断層崖：カコウ岩類などのようないくつかの岩盤が地表直下に存在する場合に生じる。
- B. 平行する地割れの集合体：急傾斜面上に崖錐角礫層などの未固結堆積物が分布する場合に生じる。

- C. 離行する地割れの集合体：緩傾斜面～平坦面上に段丘砂礫層などの未固結堆積物が分布する場合に生じる。
- D. 地割れを伴う撓曲崖：畑地・水田などの著しく軟らかい表土が存在する場合に生じる。
- (2) 地割れ（群）が途切れたり、急に方向を変えるなど、不規則に分布する場合
  - E. 著しく屈曲した地割れ（群）や撓曲崖：斜面上の未固結堆積物が重力滑動を起こし、断層面が山麓側へ屈曲する。
  - F. 地震断層（上記A～Dのような形態を示すもの）が中断し、飛び離れた地点に地震断層の一般走向と著しく斜交する地割れ（群）が現れる場合：斜面上の未固結堆積物が地震時に地すべりを起こし、地表の変位はその滑落崖部と地すべり土塊末端とに現れる。

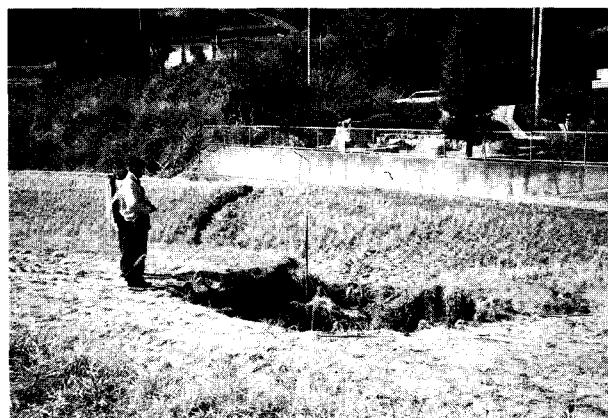
谷底平野の水田部に周囲約2m・深さ1mの大きな穴が噴砂により出現している。近くに温泉があり地震時噴き出すように水が湧き出したが地震後2,3日で湧水は止まっていた(写真-11)。

写真-11 淡路町榎本谷山の谷底平野噴砂跡

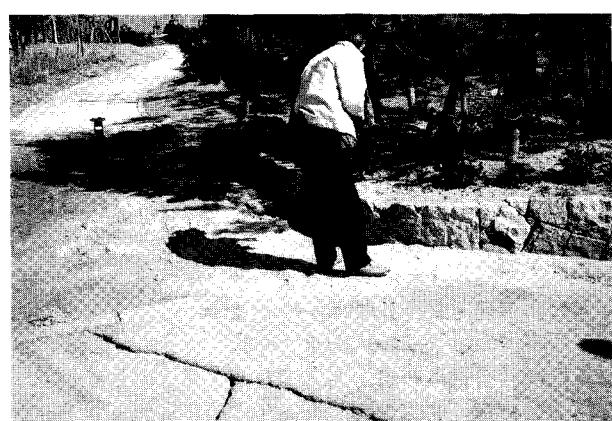
埋立地先端の公園内は海岸堤部が海へ少し移動したためか亀裂部が凹地となっていた。また公園内のいたる所より海成と思われる噴砂が見られた(写真-12)。また、大阪行きのフェリー乗り場の建物と埋立地の亀裂部より大量の噴砂が見られた。

写真-12 津名町海岸埋立地の噴砂跡
