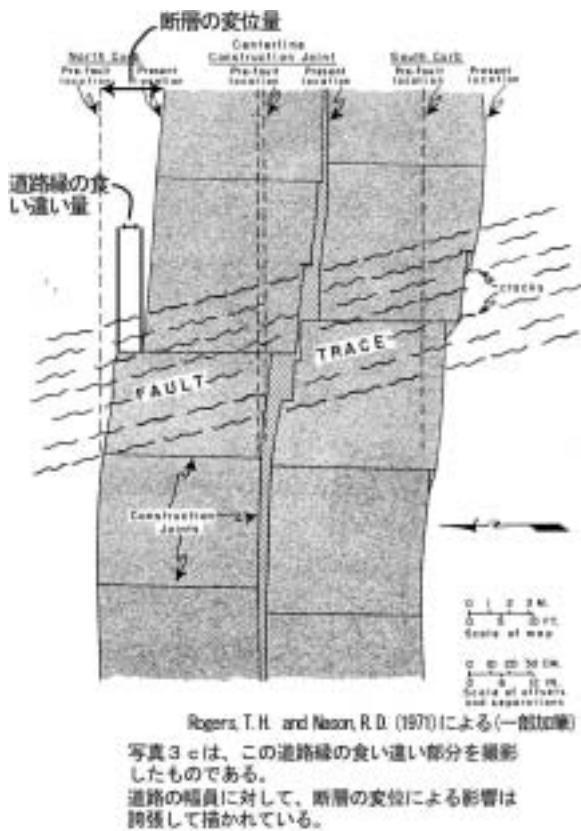
図-7 断層の変位量と道路縁の食い違い量

写真-3 bの道路縁石の食い違いの量は、この地点における断層の変位量を表すものではない(図-7, Rogers, T. H. and Nason, R. D., 1971)。1968~69年の時点では、この道路縁石の食い違い量は11cm程度であった(写真-3 c)。したがって、1925年~1968~69年の食い

違い量が11cmであれば、食い違い速度は約0.25cm/年と見積もることができる。その後もこの速度で縁石が食い違ったとすれば、2002年時点において、20cm弱(11+8.25cm)の食い違いが予想される。この値は写真-3 bのようすとほぼ整合する。なお、1968~69年以降の適当な時期に、道路自体はコンクリート敷きからアスファル

トに再舗装されたが、縁石の食い違いはそのまま残されたものと思われる。
