2003年の宮城県の二つの地震時における災害調査
—5.26 宮城県沖を震源とする地震・7.26 宮城県北部を震源とする地震—
 Disaster caused by two earthquakes of Miyagi Prefecture in 2003
 —Miyagi-Oki Earthquake on May 26; Northern Miyagi Earthquake on Jul 26—

要 旨

2003年に宮城県下で相次いで発生した二つの地震による災害について、地理調査部は東北地方測量部の協力を得て現地調査を行ったので、その結果について報告する。

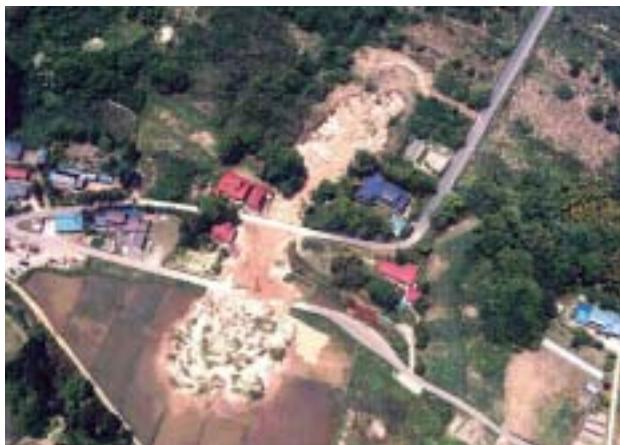
現場は築館町役場の西 750m に位置する館下地区で、昭和 45 年に農地造成が行なわれた地区である。この地震により発生した崩壊は、地下水を含む傾斜地の地盤が地震により流動化した高速土砂流動現象によるものと考えられる。

幸いにも住民に大きな被害は出なかったが、幅約 40m、長さ約 200m に渡って、土砂が道路下の水田にまで流出した（写真-1, 2）。水田には、竹や灌木が表土ごと流出し、また電柱が倒壊した（写真-2）。崩れたのは丘陵を構成している火砕流堆積物により、谷地形（写真-3）を埋めた盛り土である。今回の崩壊斜面の源頭部の直上に古い地すべりの崖（比高 70cm）が幅約 20m に渡って観察された。また、崩落部分は幅約 40m に渡って崩れており、崩落壁の地質は、上部は植物の根や炭化物を含む薄層をはさんで、盛り土（1.3m）、下部は径約 5cm の亜円礫を含む灰白色火砕流堆積物（2.1m）で、鬼首火山の噴

写真-1 斜面崩壊の状況（アジア航測撮影）

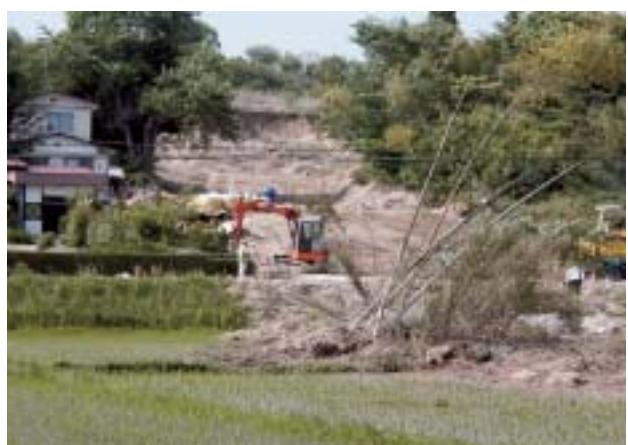
写真-2 末端部に達した竹林

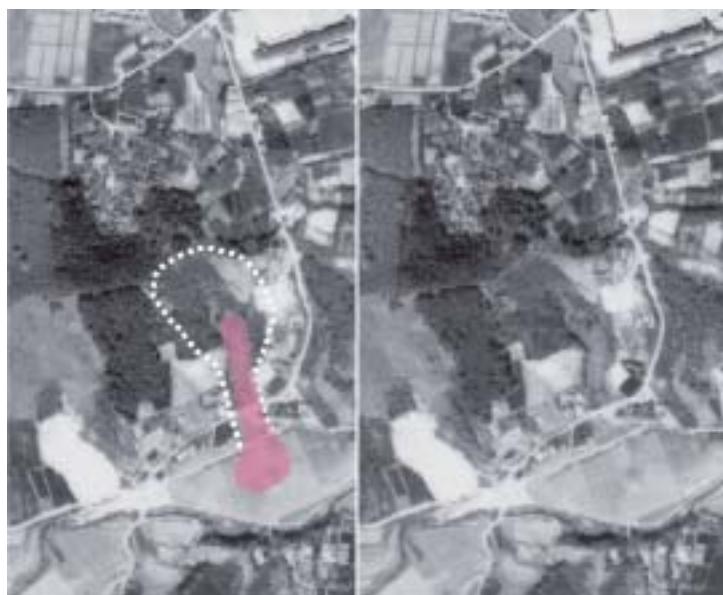
写真-3 農地造成以前の空中写真（1962 年国土地理院撮影）

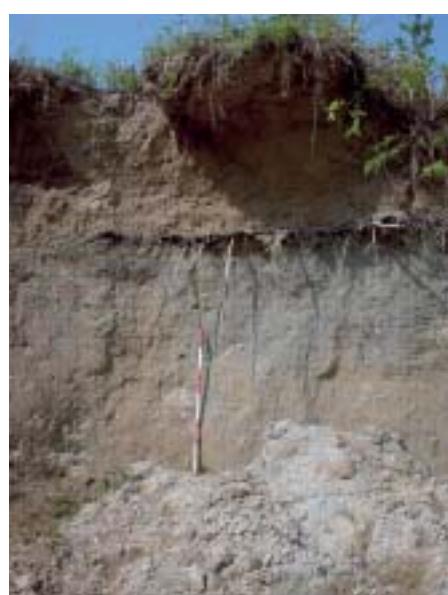
出物と考えられる（写真-4、図-2）。

写真-4 崩壊頂部の地質
