1. 4 岩手県大船渡港岸壁の液状化

1. 5 宮城県気仙沼市の落石

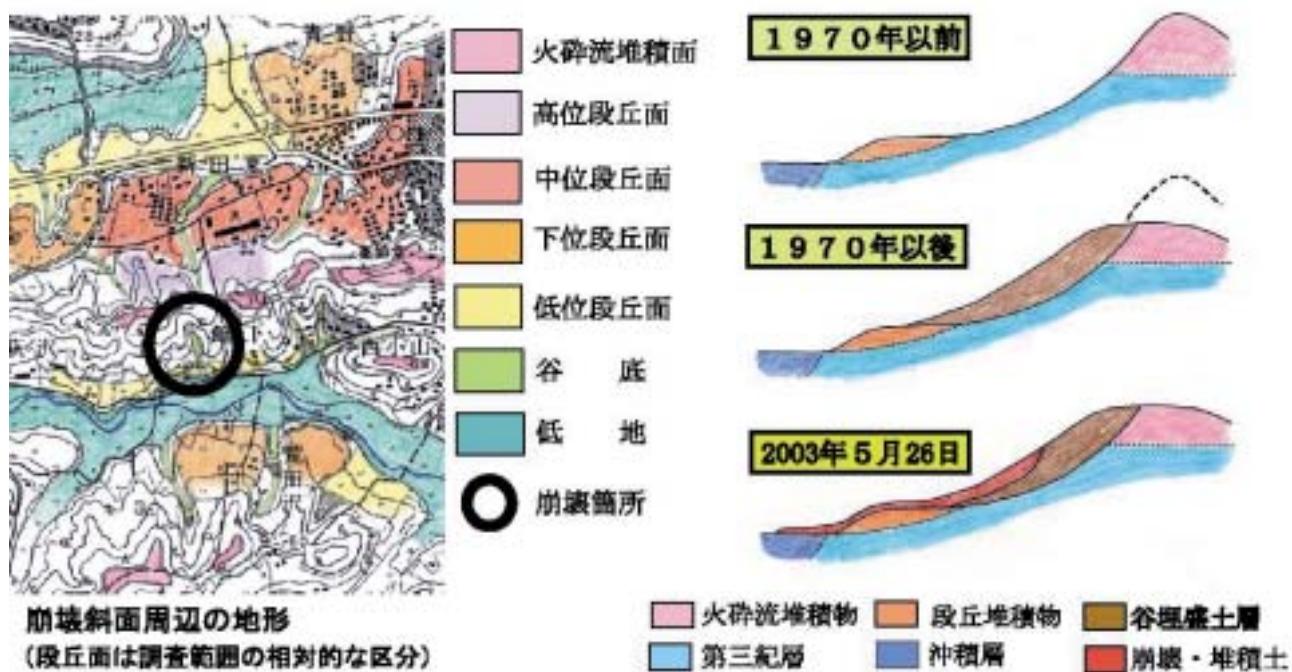
図-2 斜面崩壊・流動区域の地形分類と地形変化

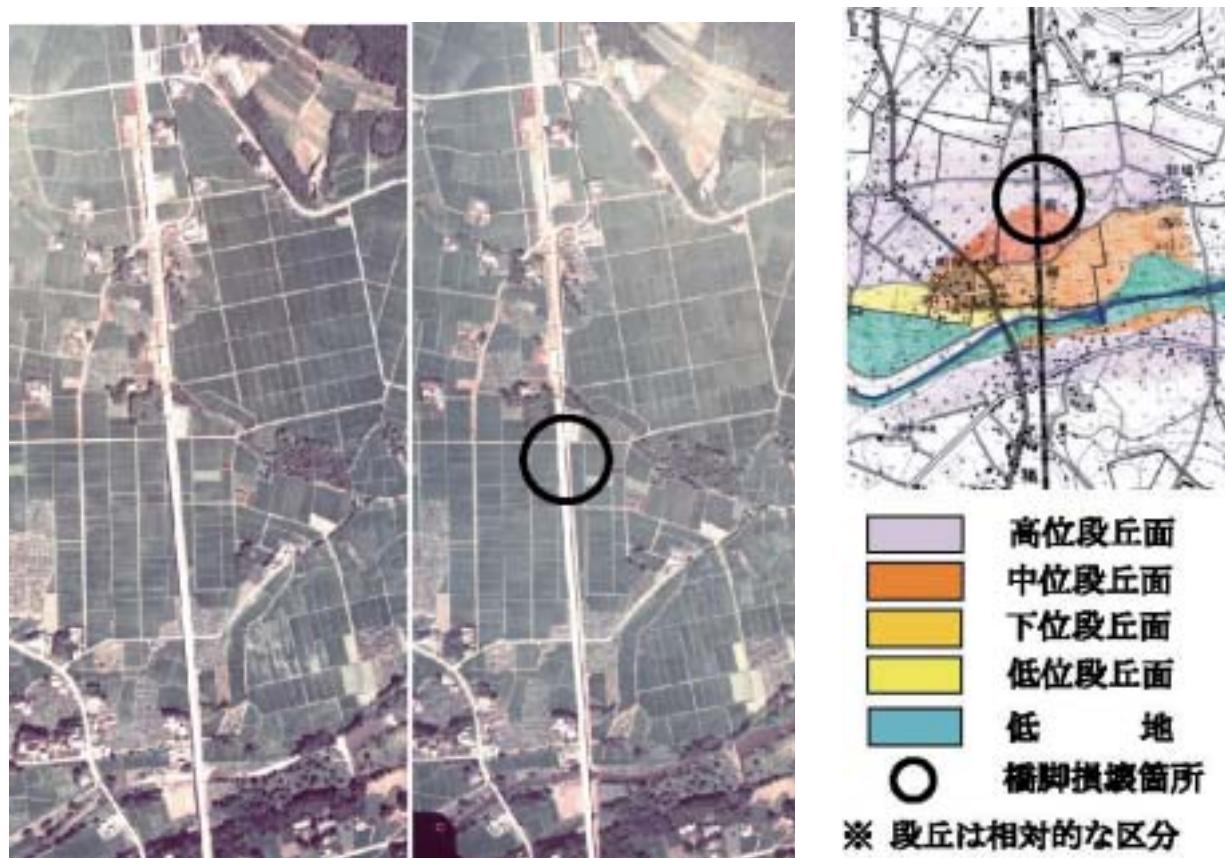
写真-5 橋脚損傷箇所付近の空中写真 (1976年国土地理院撮影)

図-3 損傷箇所付近の地形分類

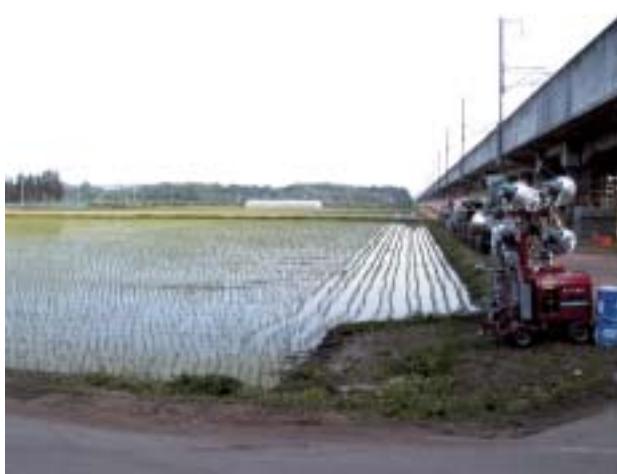
写真-6 損傷箇所付近の河岸段丘面

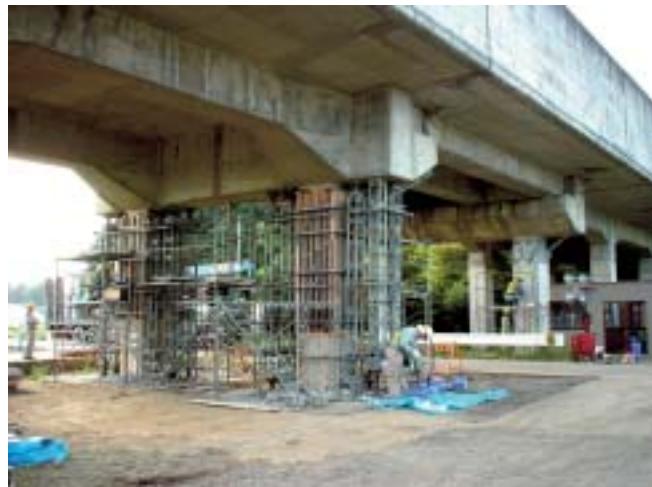
写真-7 新幹線橋脚の損傷の状況

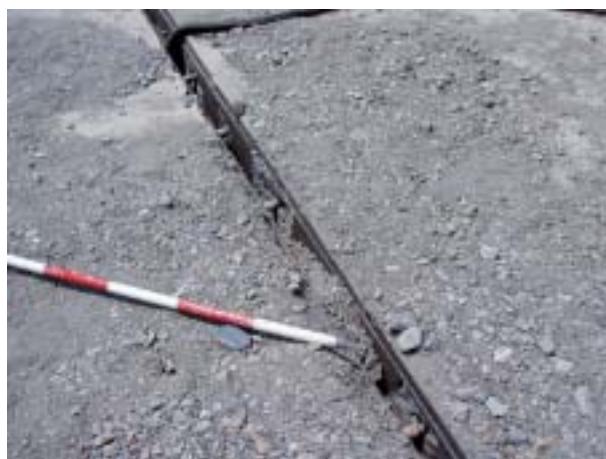
大船渡駅より南東約500mの大船渡港野々田埠頭で、岸壁周辺の液状化による地形変動調査を行った。野々田埠頭は昭和63年と平成元年の2回に分けて海側に岸壁が建設された。今回の災害では、港の埋立地の中心部分は全体的に沈下しており、継ぎ目部分でコンクリートとコンクリートをつなぐ鉄棒がむき出しになって約8cm開いていた。その一部から礫（最大礫径約10cm）混じりの噴砂がみられた（写真-8）。これらの砂礫は、岸壁の建設時に埋め立てに使用したものが噴出したと考えられる。また、東側（海側）の段差が生じた部分では、以前からコンクリートとコンクリートの間は開いており、その開口部を鉄板で覆っていたが、地震によりさらに開口して一部の鉄板は海に落下してしまった（写真-9）。段差のある箇所の東側（杭基礎だけで下は海面）の高さは通常の高さだが、継ぎ目を挟んで西側（埋土）が全体的に

写真-8 液状化による噴砂

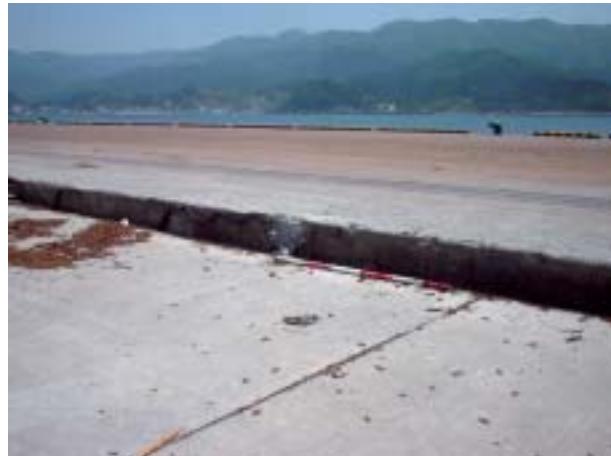
7～23cm沈下していた。しかし、港埋立地の南側部分については東側（杭基礎）との境に段差がみられ、西側には開口部や段差はなかった。過去の地形図を年代別に比較すると、埋め立てにより海岸線が大きく変化していた。その中でも海側に最も近い部分で液状化による被害がみられた（図-4）。

写真-9 地震による段差の発生
