### 1. 6 宮城県石巻市の落石

2. 7.26 宮城県北部の地震

2. 1 宮城県北部の地震の緊急災害調査

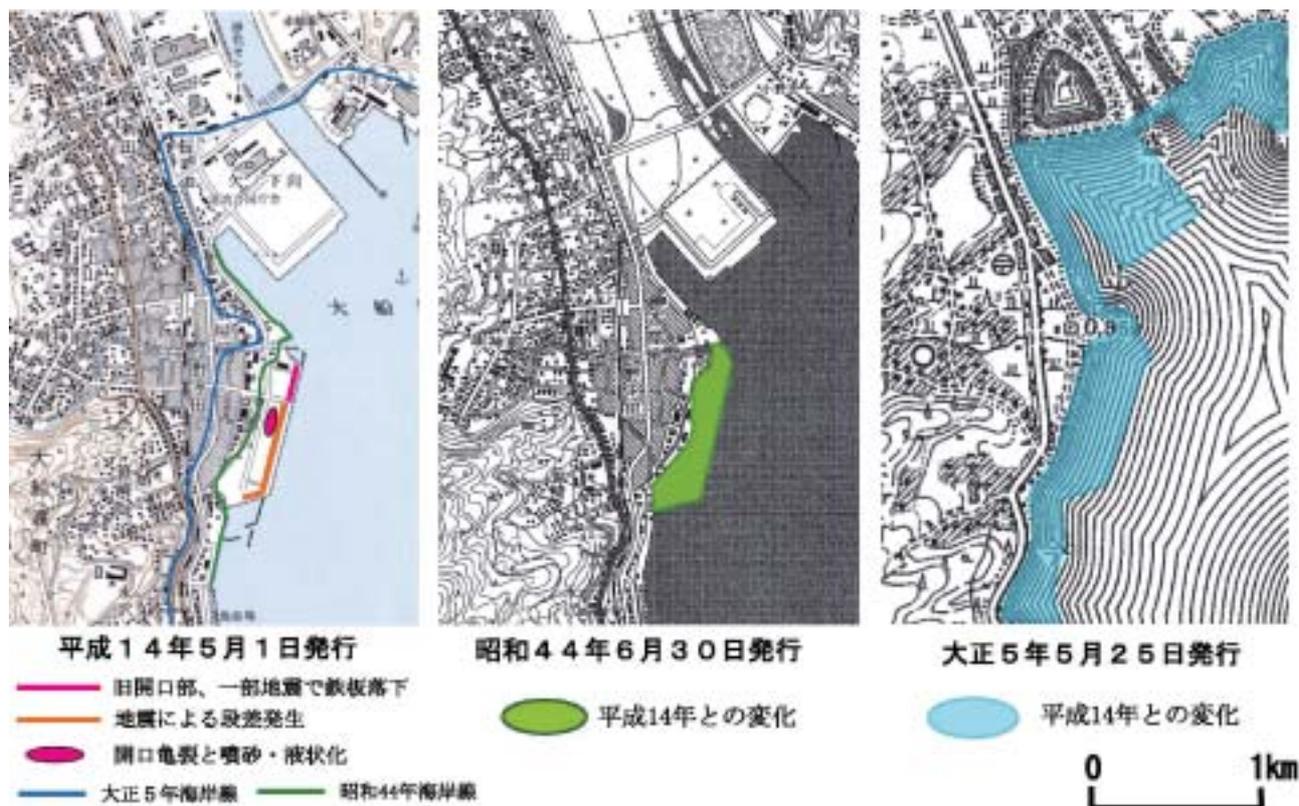
図-4 大船渡港における液状化被害と埋め立てによる海岸線の変遷

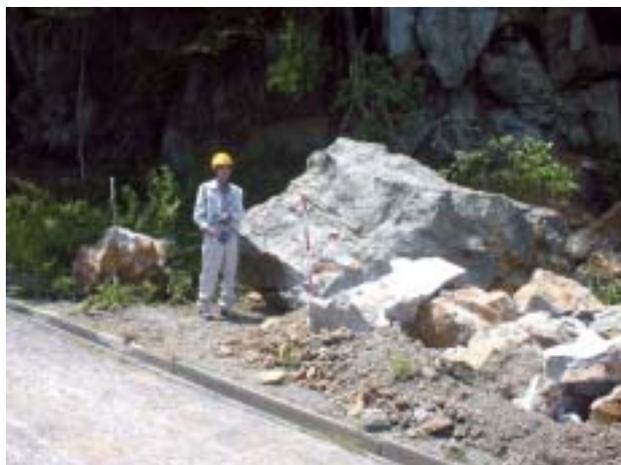
写真-10 落石による石灰岩の岩塊

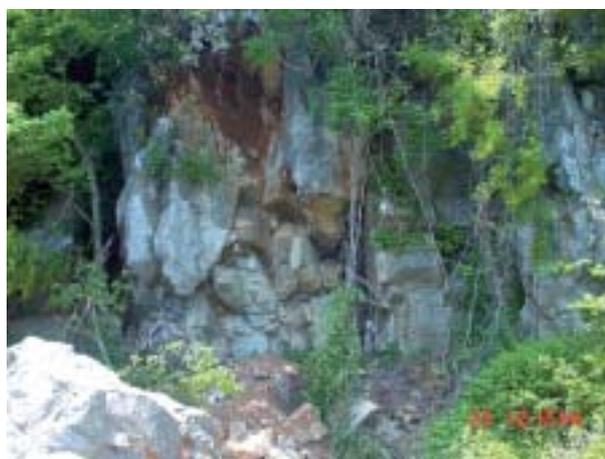
写真-11 多数の亀裂を生じた崖の表面

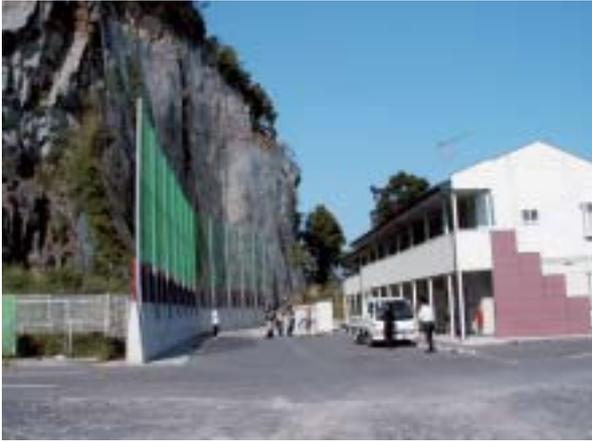
現場は石巻市牧山トンネルの出口から約300m東にあるアパートの裏の高さ約30mの崖で、地震による落石が生じたため、アパートの住民に避難勧告が出た(写真-12)。この地区は危険地域に指定されておらず、落石防止のネットは崖の、向かって右側3分の1程度しか覆っていない。またそのネットにも隙間があり、その部分から浮石が地震動により約10mの高さのフェンスを飛び越して落ちたと思われる。また、ネットを破った落石が倉庫を直

撃したが、住民には幸いにも被害は出なかった。

写真-12 落石現場の切り土斜面の状況

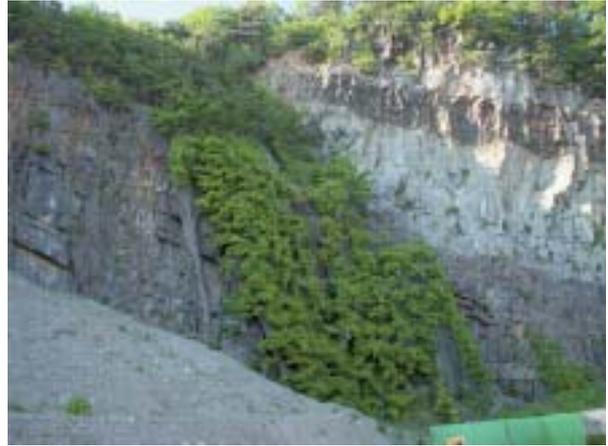
地質は、中生代三畳紀中期の頁(けつ)岩や砂岩で、高さ約30mの崖に露出した地層は色調により5層に分けることができた(写真-13)。崩落の危険があり、崖には近づくことができず、落下した石から地質調査を行なった。崖下からの観察では、特に頁岩に板状節理が発達し、浮石に近い岩片が見られた。地震時に落下した岩塊はすでに片づけられていたが、その後も落石があり、調査時にも10cm程度の岩塊がアスファルトの上に散在し

写真-13 崖表面の地質

ており、その中にも頁岩が多く観察された。
