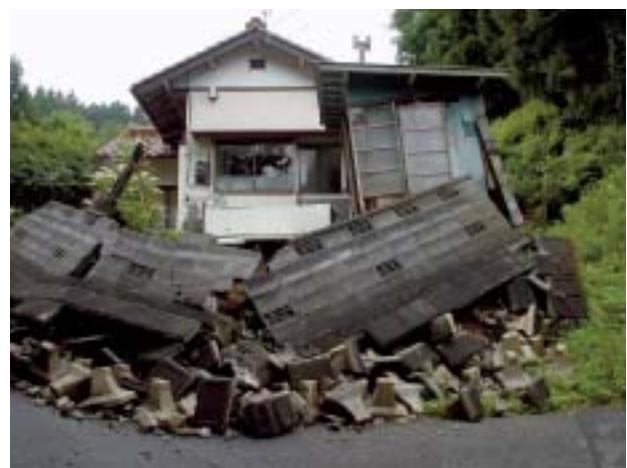
河南町表沢および久米田では旭山撓曲は峠付近を通り、旭山撓曲を横切る道路に亀裂等はみられなかつた。しかし、道路沿いの擁壁の継ぎ目が開口し、砂が流出しているところがあつた。その東側、表沢方面にはこの道路の左手に少し下つたところに脇道がある。その道を横切って幅数cm（最大15cm）の開口した亀裂が3本あり、その先、道が北方へ曲がつたところに崩壊があつた。道路と盛り土のブロック積み擁壁、その上のブロッ

写真一14 旭山撓曲に近い盛り土・家屋の崩壊（図一6、地点③）

ク塀が崩れ、背後の家屋も大きな被害を受けた（写真一4）。崩壊の背後の畑や崖にも亀裂があり、その延長が上述した脇道の開口亀裂につながるものと考えられる。

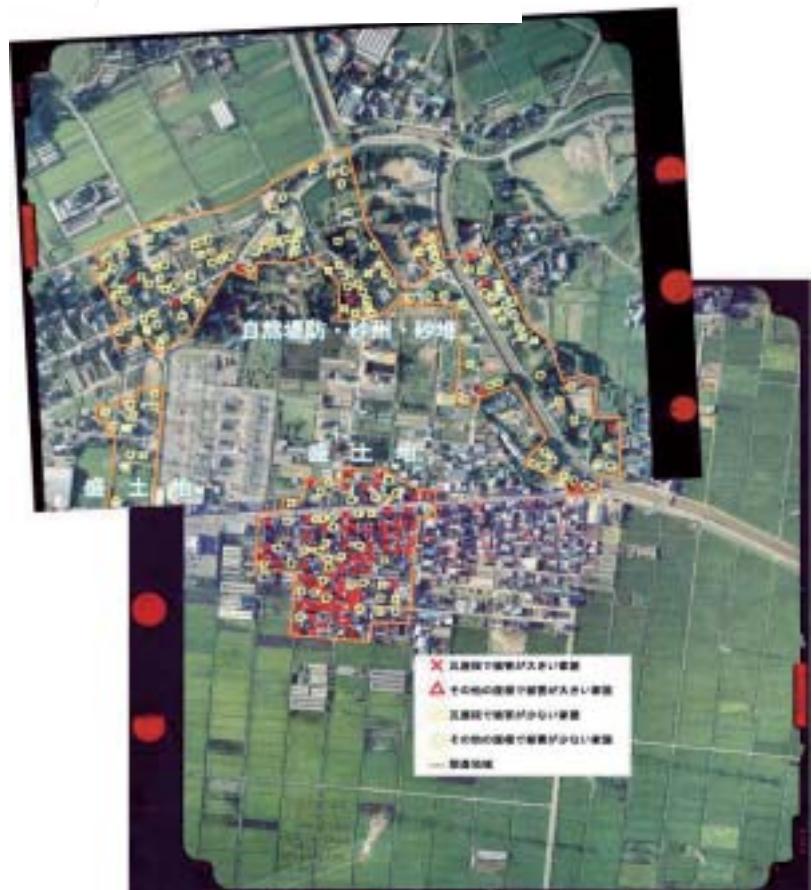
写真-15 砂押・柏木地区の建物被害
