2. 3. 2 砂押地区（盛土地）の建物被害（写真-15）

2. 4 久米田の斜面崩壊

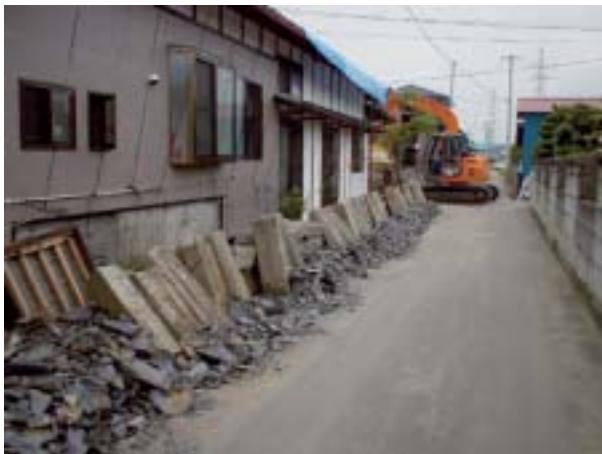
写真-16 砂押地区における家屋被害

砂押地区の建物は水田に盛り土をして50年位前に建てたものが多い。広淵地区内の他地区に比べ、1軒ごとの敷地が狭く、道路も碁盤の目のように規則的である。倒壊はしていないものの、家が傾いており、危険で住めないものもある。また、路上に瓦が落ちていたり、ブロック塀が倒れたりしたものも多い（写真-16）。砂押地区的西半部（砂押地区的約半数）で数えたところ、被害の大きい建物は55%（図-9）をしめていた。

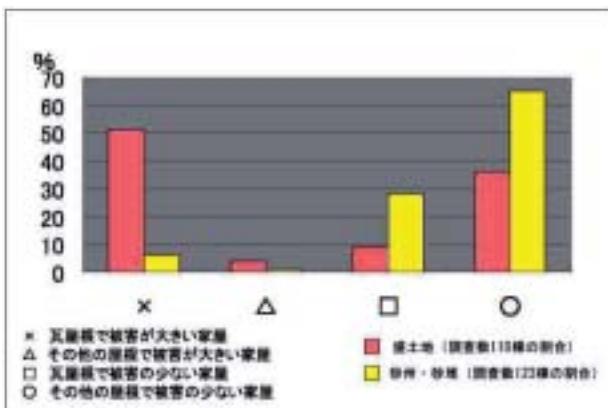
図-9 土地条件別家屋被害率

家屋の被害が大きかった河南町の広淵地区の一部について、異なる土地条件にある家屋の被災率の違いを調査した。その結果、盛土上では被害の大きい建物が50%以

上であったのに対し、砂州・砂堆上では10%未満にとどまった（図-9）。盛土上では瓦屋根の建物に被害が集中していたことも特徴的であった。

このように広淵地区だけを取ってみると、盛土と砂堆という土地条件の違いが被災率の差になって表れたことは明らかである。

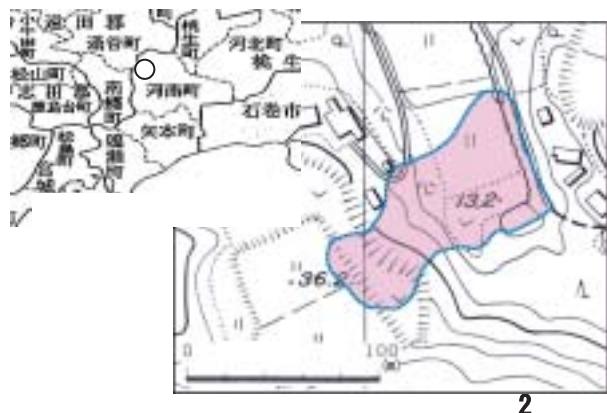
図-10 崩壊地位置図

大きな災害には至っていない。今回の地震による最大の崩壊は、宮城県河南町の西部、旭山丘陵中部の西端において発生した、崩壊土砂が水田に流れ込んだものである。

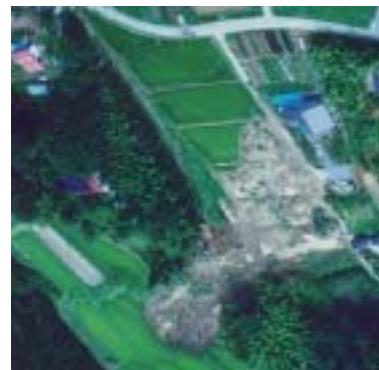
写真-17 崩壊地斜め写真（朝日航洋撮影を方向改变）

崩壊は、盛り土した水田の一部の幅42m、奥行き19m、深さ約5mを崩壊源とし、その土砂は幅約100mの谷を越え反対側の道路から民家の門にまで達している。崩壊頂部から谷底までの比高は約20m、崩壊土砂の到達末端部までの距離は約150mに達し、崩壊土砂中には大量の水が含まれていた。

写真-17は、崩壊地の斜め写真、写真-18は丘陵末端部を切り盛りし、水田に造成したところに崩壊とその堆積域を表示したものである。写真-19は1947年に撮影された同じ場所の空中写真で丘陵の自然地形が明瞭である。

この崩壊の特徴は、傾斜が20°前後の緩い斜面で発生したことと、流送域の距離が長いことである。この崩壊は、同年5月26日の宮城県沖の地震時に宮城県築館町で発生した斜面崩壊に類似し、斜面上の盛り土が地震動で流動化し、高速に移動する現象と考えられる。

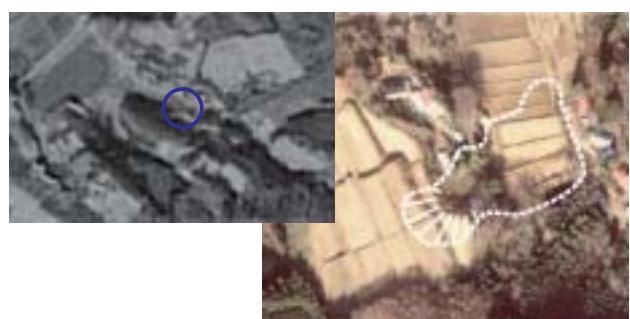
(右) 写真-18 1972年撮影空中写真,

崩壊が発生した箇所は、1970年頃に、丘陵の尾根の先端部を平坦化し、階段状の水田に造成したところである。
