2000年三宅島火山噴火及び伊豆諸島近海の地震災害に関する 「災害現況図」の作成について

Mapping of Disaster Condition Map with Volcanic and Earthquake Disaster of Miyakejima Volcano and Izu Islands in 2000

地理調査部 木佐貫順一・小野塚良三・関口辰夫

要 旨

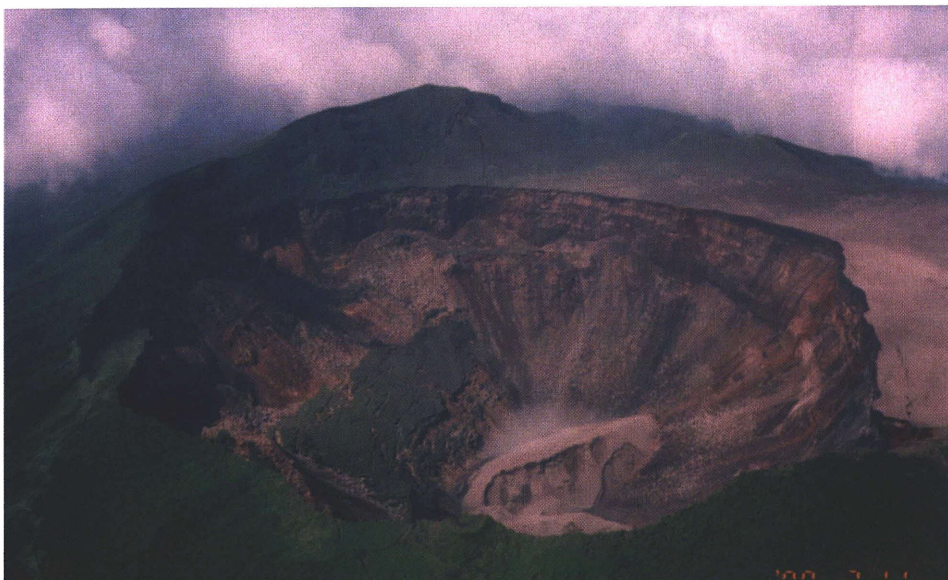
写真-1 三宅島山頂部の陥没（平成12年7月11日，南西方角から撮影）

6月末から島が収縮する方向(山頂沈降方向)の地殻変動が続いていたが，7月4日には三宅島の山頂直下を震源とする地震が増加し始めた。7月8日18時41頃には雄山山頂で大規模な陥没とともに噴火活動に至った。(写真一)この噴煙は高さ約800mに達し，島の東部に少量の降灰が見られた。以降，7月14～15日には火口から高さ約1,500mの噴煙，8月10日には噴石が確認されている。また，8月18日17時分頃にそれまでで最大規模の噴火が発生した(中田ほか，2001；西脇，2001；長谷川ほか，2001；渡辺，2001)。噴煙の高さは，火口上5,000m以上，色は黒灰色で，火山灰はほぼ全島に降り，西側山麓で厚さ約10cm，その他の山麓で数cmから数mmとなった。さらに，29日4時35分頃にも噴火し，噴煙の高さは火口上5,000m以上で，黒灰色の降灰を伴う低温(30度程度)の火砕流が発生した。この火砕流の速度は時速10km程度で，北東側と南西側に向かってそれぞれ5km，3km流れ，そのうち，北東側の火砕流は海まで達した(中田ほか，2001；西脇，2001)。

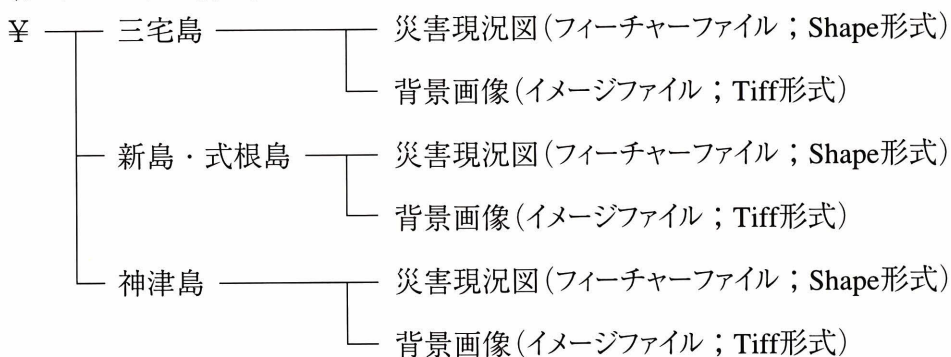
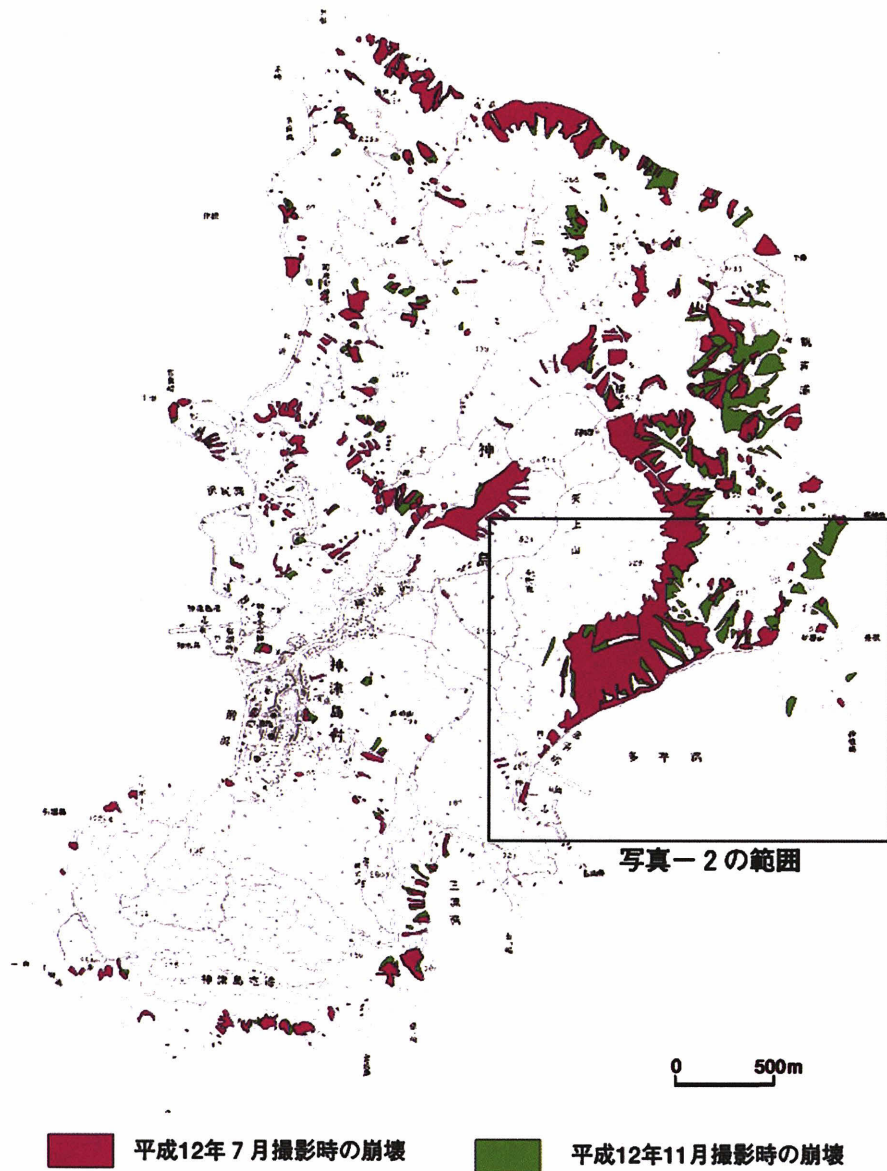
図-6 神津島における崩壊箇所の変化
(但し、11月の崩壊は7月と重複する部分もある)

新島・式根島、神津島では、今回の地震・噴火以前にも崩壊箇所数が非常に多く、しかも大規模なものが分布していたが（図-6）、6月末から新島や神津島周辺でM6前後のかなり大きな地震が連続的に発生したことから、

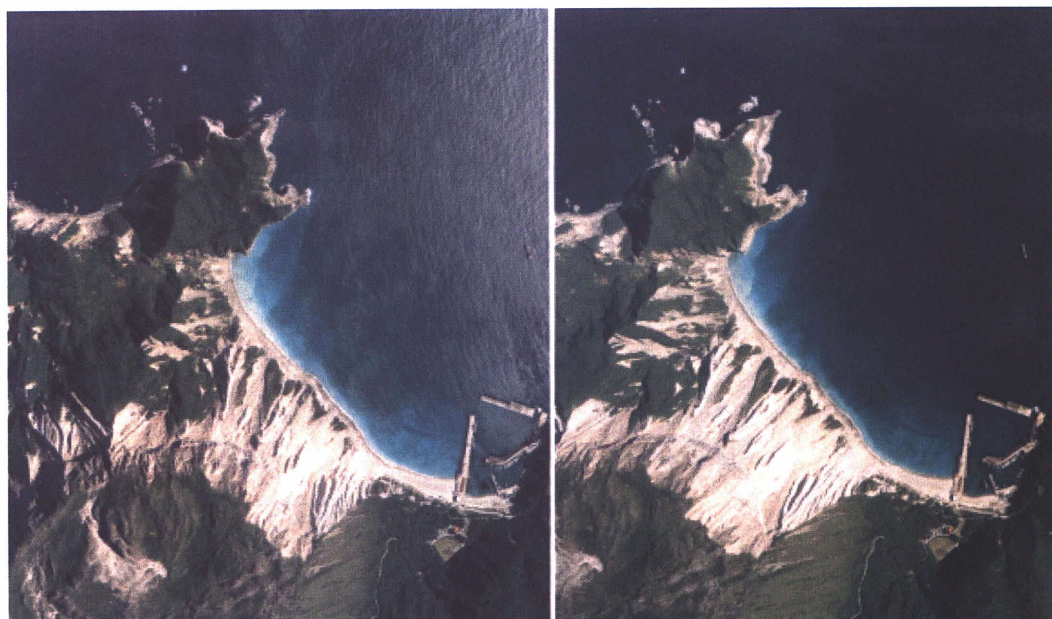
写真一 2 神津島における崩壊の状況（平成12年11月30日撮影空中写真による、立体視可能）

また、特に著しい斜面崩壊は神津島の天上山ドーム周辺に見られる（中筋ほか，2000；自治省消防庁消防研究所，2000；国土地理院，2001）。7月の地震では山頂平坦面の南側や西側の遷急線付近においてこれまでの崩壊地が大規模に崩壊し、さらにその後の梅雨や台風時の降雨により拡大した。（写真-2；写真-3）

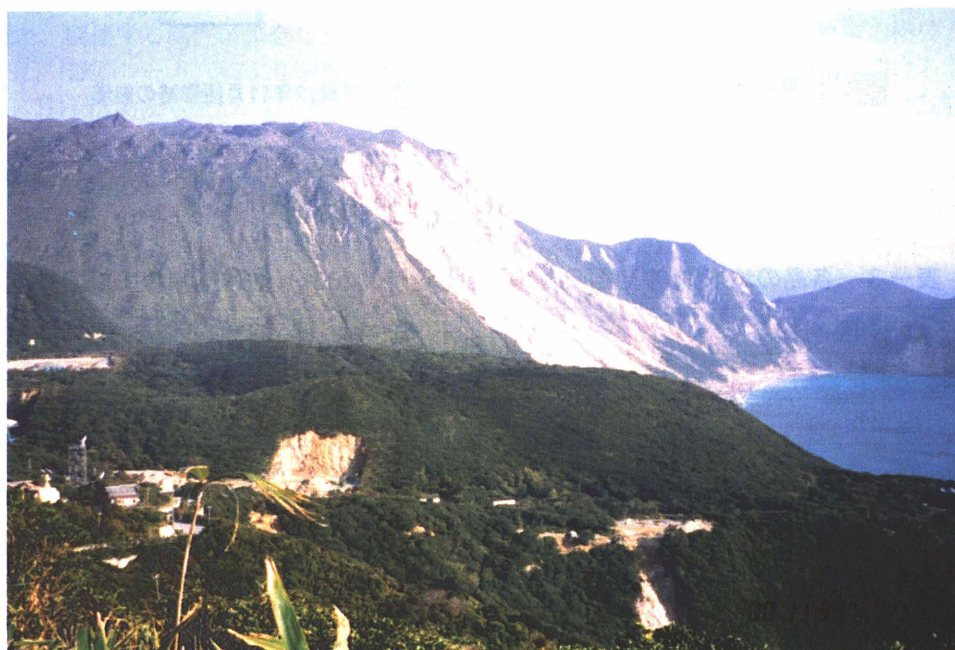
写真一 3 神津島、天上山溶岩ドームの崩壊の状況（平成12年11月30日撮影）

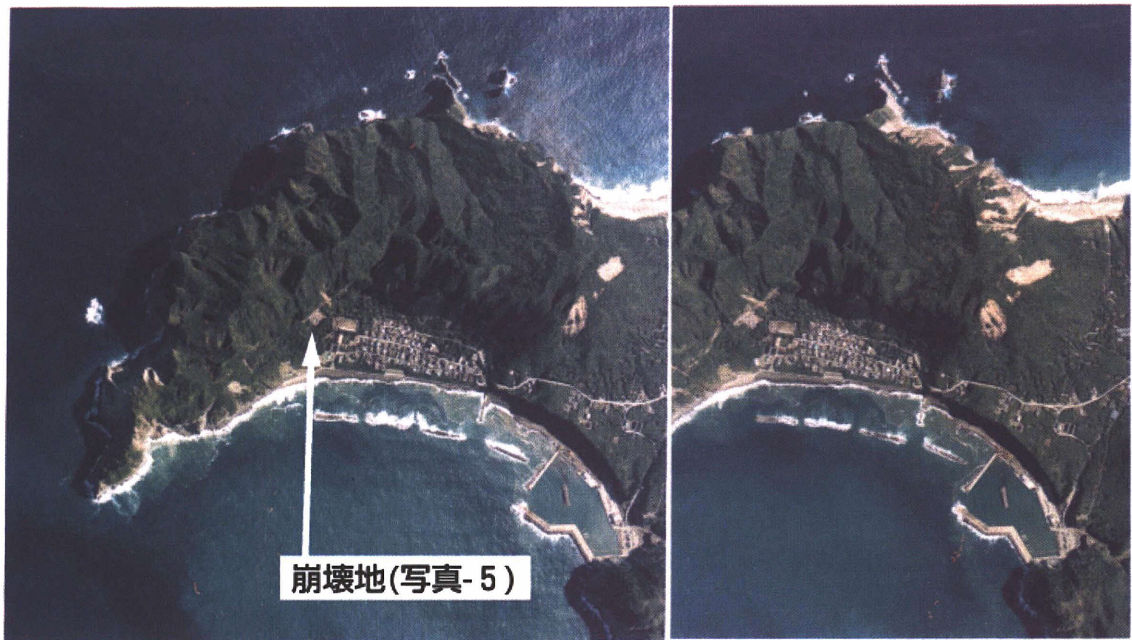
写真一 4 新島における崩壊の状況（平成12年11月30日撮影空中写真による，立体視可能）

一方、新島においては、南部の向山ドーム東側斜面や北部の若郷周辺の溶岩ドーム壁のいたる所で崩壊を生じた。（写真-4；写真-5）いずれも、急勾配のドーム壁の崩落が顕著であり、直下を走る道路が崩壊により寸断され、島民の生活に大きな支障を与えた。

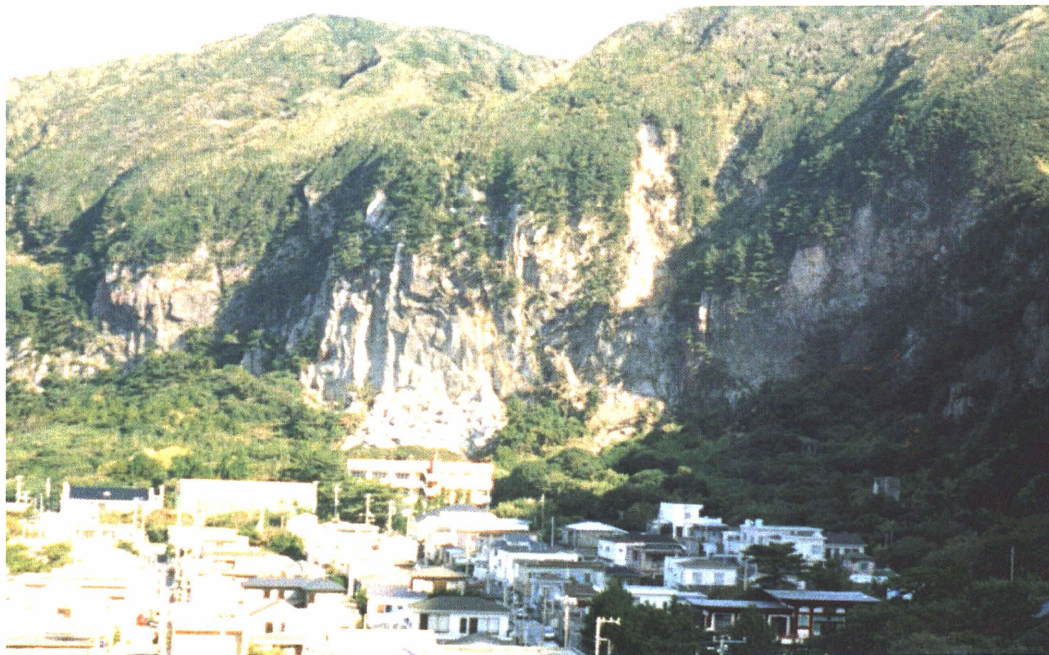
写真一 5 新島，若郷地区の崩壊の状況（平成12年12月2日撮影）

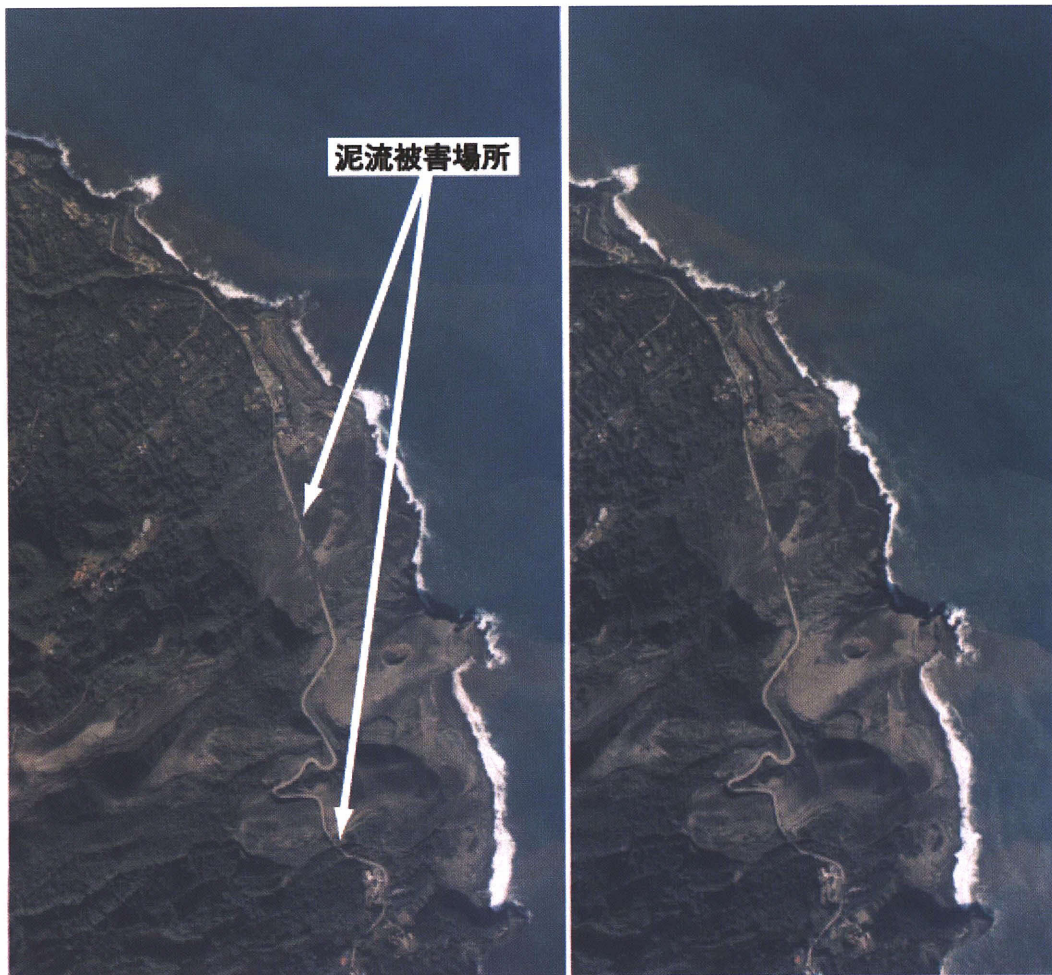
写真-6 三宅島における土石流・泥流の状況
（平成12年11月10日撮影空中写真による、立体視可能）

や北東部の山麓斜面には、噴火活動による火山灰や噴石、あるいは火砕流による多量の火山灰が堆積した。これらの堆積物は降雨により泥流となって流下し、下流部の家屋や海岸付近の道路に多くの被害を与えた。写真判読によって火口周辺に厚く堆積している火山灰等の分布状況や海岸付近の被害の状況が確認できた。特に北東斜面の下流域では土石流、泥流による大量の土砂が堆積した。(写真-6；図-7)

気象庁三宅島測候所、三宅村役場で実施され、9月11日以降は坪田においても気象庁による観測が行われている。泥流の発生は7月26～27日の78mmの降雨からであった。この時には島の北東部の多数の谷で土石流発生が確認され、8月12～13日にも顕著な泥流の発生が確認されている(東京都；2000)。これらのことから、泥流の発生は、噴火活動による大量の火山灰の堆積によると考えられ、今後、噴火活動の活発な地域における土石流及び泥流の発生には注意を払う必要がある。
