## 平成23年(2011年)東北地方太平洋沖地震によるGPS観測施設・験潮場の被災状況及び復旧対応

### Emergency Repair and Restoration of Damaged GPS and Tide Stations after the 2011 off the Pacific coast of Tohoku Earthquake

測地観測センター 大島健一・三浦優司・影山勇雄・古屋有希子・矢萩智裕・丸山一司

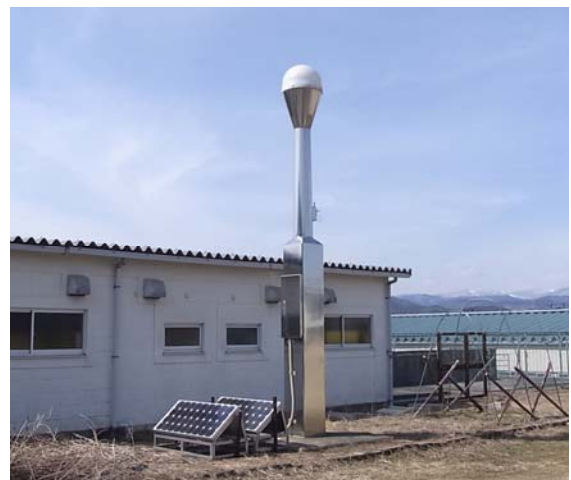
- ①電子基準点「白石」（宮城県白石市）（写真-1）
  - ・目視では異常なし。
  - ・停電継続中。
  - ・ソーラーパネル設置等による応急復旧（図-2）及び通信不通のため受信機内の観測データを回収。一部欠測あり。
- ②電子基準点「川井」（岩手県宮古市）
  - ・電子基準点収納箱の蓋が開いていることを確認。原因は地震の揺れによるものと推測。
  - ・受信機、通信機器とも正常稼働を確認。通信不通のため受信機内の観測データを回収。一部欠測あり。
- ③電子基準点「岩泉2」（岩手県岩泉町）
  - ・目視では異常なし。
  - ・受信機、通信機器とも正常稼働。
  - ・通信は不通、携帯電話が使用可能であったため、本院より FOMA によるデータ取得を依頼。一部欠測あり。
- ④電子基準点「岩泉3」（岩手県岩泉町）
  - ・目視では異常なし。
  - ・地震発生前から欠測なし。通信不通のため受信機内の観測データを回収。
- ⑤電子基準点「釜石」（岩手県釜石市）
  - ・目視では異常なし。
  - ・周辺地域は停電しているが観測点は正常稼働。電子基準点が設置されている中学校が避難所になっていることから優先的に復旧されたものと推測。
  - ・通信不通のため受信機内の観測データを回収。一部欠測あり。

写真-1 電子基準点「白石」ソーラーパネル設置後

2) で述べたとおり、電子基準点「白石」、「河北」及び「矢本」でソーラーパネル設置等による応急復旧を実施したが、帰庁後に確認したところ、「白石」については日中のみ観測データがあり、「河北」及び「矢本」においては復旧作業後約24時間で観測が完全に停止したことが判明した。原因として、「白石」ではソーラーパネルで発電した電力が観測機器の動作のみに使われ、バッテリーを充電するには発電量が足りなかったこと、「河北」及び「矢本」については、ソーラーパネル1枚では観測に必要な電力をまかなうことができず、交換したバッテリーの電力を

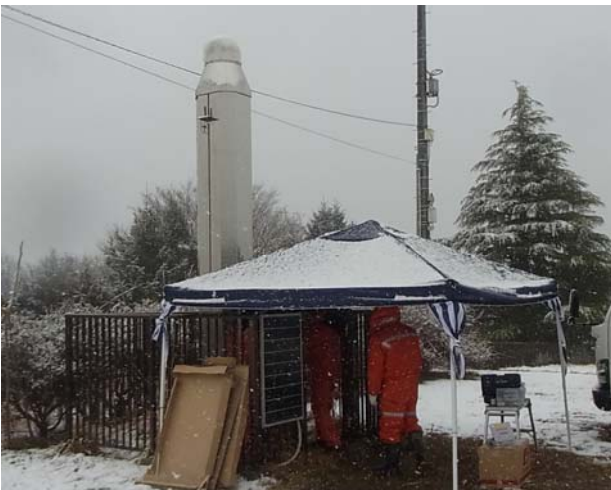
- ・目視では異常なし。電子基準点内の垂球の状態から西方への僅かな傾斜を確認。
- ・停電継続中。
- ・ソーラーパネル設置等による応急復旧（図－3）及び通信不通のため受信機内の観測データを回収。一部欠測あり。

写真－2 電子基準点「河北」の応急復旧作業風景

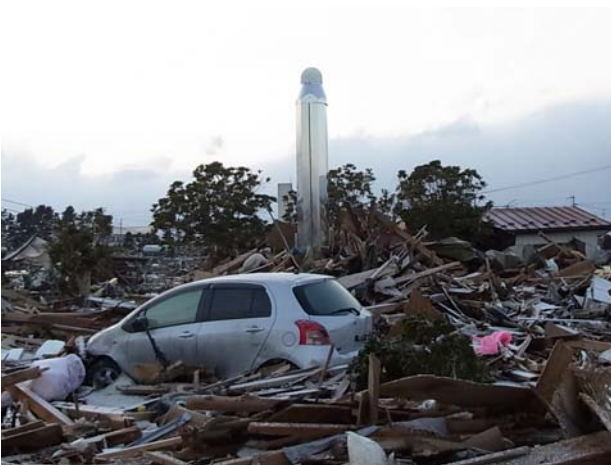
写真－3 津波により被災した電子基準点「名取」

- ・ピラー表面に津波による約2mの浸水痕あり。電子基準点周囲は瓦礫が山積。
- ・内部機器の状態は良好なことから、収納箱内部への浸水は防げたものと推測。
- ・ソーラーパネル設置等による現地での観測再開は断念。観測データが記録されているメモ리카ードを回収。

津波により被災した電子基準点「田老」「名取」、地殻変動観測施設「S南相馬」の3点については、地殻変動監視及び復旧・復興に必要な位置情報の提供のために重要であること及び津波の影響により長期間の使用には耐えられないと判断されたこと等の理由から、既存の設置位置近傍への移設を検討することとなった。

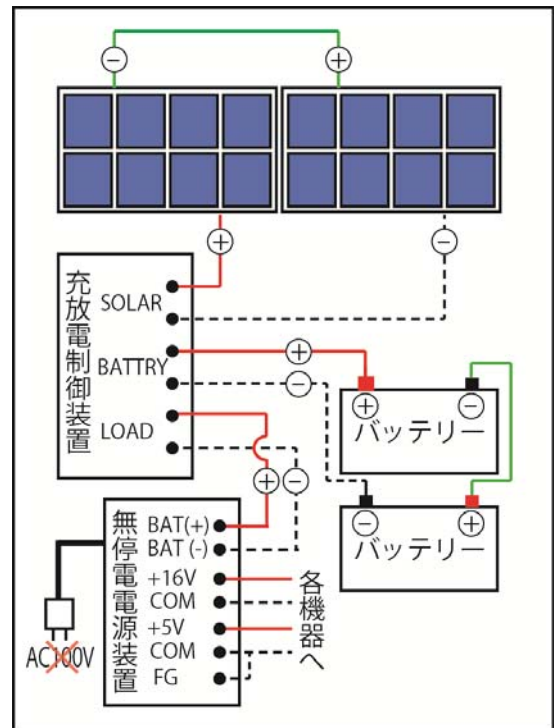
図－2 ソーラーパネル2枚による応急復旧配線図（電子基準点「白石」）

消費した段階で観測停止状況になったこと等が推測された。図-2に「白石」で、図-3に「河北」及び「矢本」で設置したソーラーパネル等の配線図を示す。図-2は、「白石」で採用した12Vのソーラーパネル2枚を直列接続し、合計24Vのソーラーパネルとして使用する場合の配線図である。ソーラーパネルによる発電が行われている場合には、充放電制御装置を介しバッテリーへの充電を行いつつ、同時に無停電電源装置へ24Vの給電が行われる。また、夜間等の発電がない時はバッテリーから無停電電源装置へ給電される。なお、この接続の場合には、商用電源が回復した際に無停電電源装置→充放電制御装置へと電流が逆流するため、無停電電源装置のコンセントを抜いておく必要がある。

図-2、図-3とも配線の変更には問題がなかったものの発電量が少なく観測が継続できなかったと推測された。配線直後はバッテリーが充電された状態であるため、一見観測が再開したように見えても、実際にはソーラーパネルからの給電がされていない可能性があることに留意する必要がある。

今回の地震後のライフラインの復旧状況の経過を見ると、電力は津波で大きな被害を受けた地域を除いて概ね約1週間で復旧している。このことから、電子基準点のバッテリーを予め72時間(3日)対応としておくことで、緊急時の保守作業は、充電済みバッテリーへの交換及び観測データの回収に集中すればよくなり、より多くの観測点を調査することが可能となる。また、地震直後の緊急復旧作業では、限られた資機材を有効に活用するため、ソーラーパネルを電子基準点1点あたり1枚としたが、逆に発電量が少なく観測が十分に継続できないという課題が残った。ソーラーパネルを用いて臨時の電源復旧を行う場合には、ソーラーパネルの枚数を増やし並列接続を行う、または必要最低限の機器のみの動作に抑えて節電対策を行う等の対応が必要である。

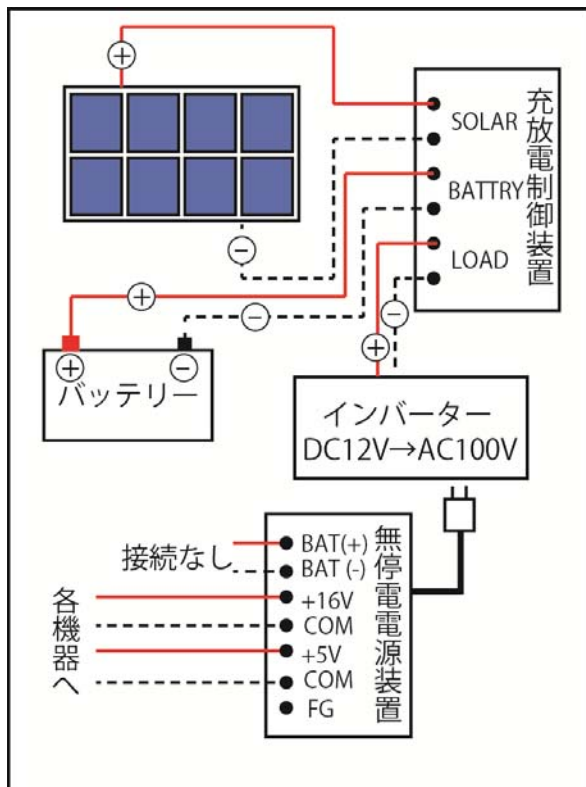
図-3 ソーラーパネル1枚とインバーターによる応急復旧配線図（電子基準点「河北」及び「矢本」）

図-3は、12Vのソーラーパネル1枚を使用し、インバーター（DC12V→AC100Vへの変換）を介して無停電電源装置を稼働させる場合の配線図である。「白石」での作業では図-2に示すように無停電電源装置の配線を変更したが、後日の撤去時に再度配線の付け替えが必要となり、作業が煩雑になることが懸念された。そのため、「河北」及び「矢本」での作業では、無停電電源装置のコンセントをインバーターに接続するだけのより簡易な本方式を採用した。ソーラーパネルによる発電が行われている場合には、

充放電制御装置を介しバッテリーへの充電、出力（LOAD）からインバーターへの12Vの給電が行われる。夜間等の発電がない時はバッテリーから出力される。

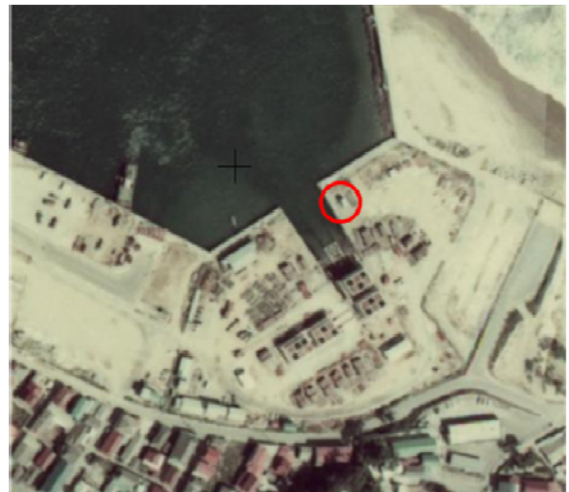
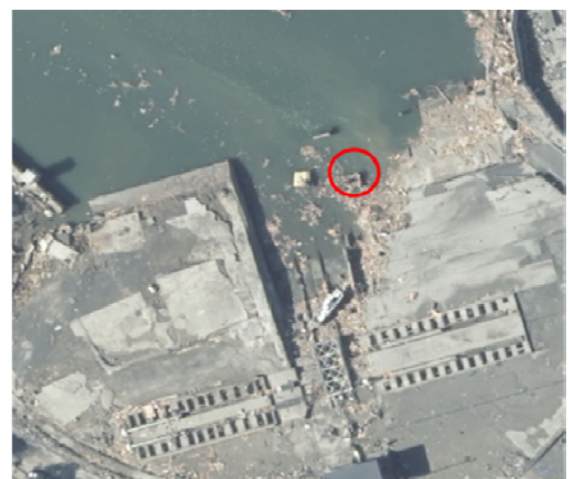
写真-6 空中写真による相馬験潮場の被災状況判読

下：地震後の相馬験潮場（2011年3月撮影）

国土地理院では、地震発生の翌日（3月12日）から、測量用航空機で災害地域の空中写真を撮影している。撮影した空中写真は、撮影日の翌日（3月13日）から順次ホームページ上で公開された（長谷川ほか、2011）。3月13日に、ホームページ上に公開された空中写真を用いて「相馬」の状況を判読したところ、地震後の津波によって建物自体が全壊している可能性が高いことが分かった（写真-6）。なお、他機関の担当者にも同サイトを紹介し、潮位観測施設の被災状況把握に活用して頂いている。

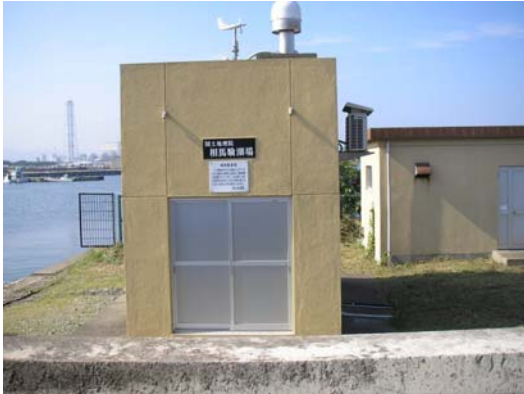
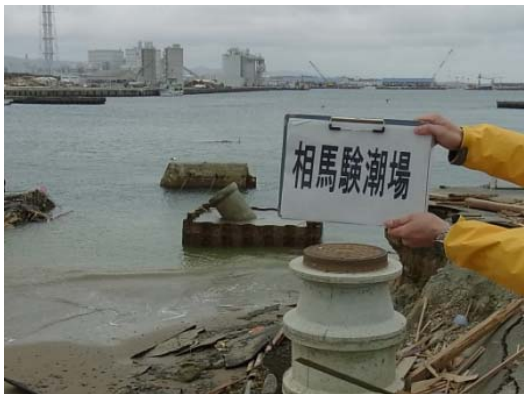
写真-7 「相馬」験潮場の現地写真

2011年4月18日～4月20日にかけて、3名の1班体制で、被災した電子基準点の調査と合わせて「相馬」験潮場の現地調査を実施した。「相馬」があった場所は、水没しており、験潮場の井戸のみが残っている状況であった(写真-7)。これは、「相馬」が設置されていた護岸自体が津波によってえぐりとられたことを示唆しており、周辺にあった構造物もほとんど流され、さら地に近い状態となっていた。

福島県の協力により、福島県相馬港において暫定的な観測を再開できた。しかし、福島県相馬港検潮所も建物は倒壊を免れたものの、被災している状況であるため、国土地理院では、一次補正予算により相馬駿潮場の再建設を行う。相馬駿潮場の建設にあたっては、2011年11月現在、東北地方整備局営繕部において、国土地理院、福島県と協議の上、建物の基本設計を行っており、相馬港の復旧作業の進捗を待って建設に着手することとなる。

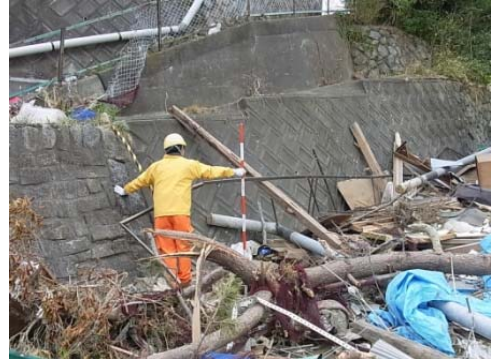
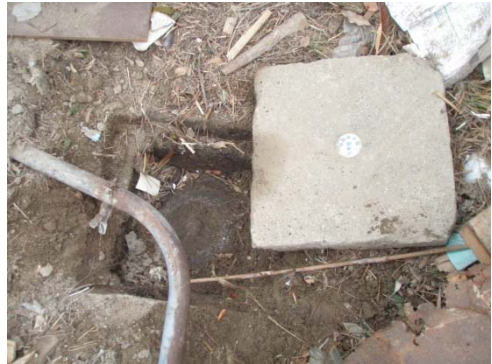
写真-8 「相馬」の附属水準点  
上：遠景，下：近景

「相馬」の潮位データを標高と関連づけるための附属水準点が、験潮場から約100m離れた場所にある。附属水準点の状態を確認したところ、附属水準点は瓦礫に埋もれていたものの、石蓋を含めて特に損傷は見られず、正常と判断できた(写真-8)。

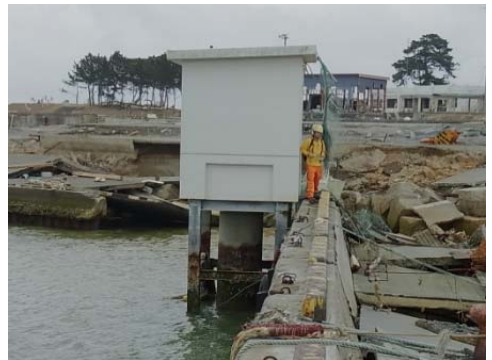
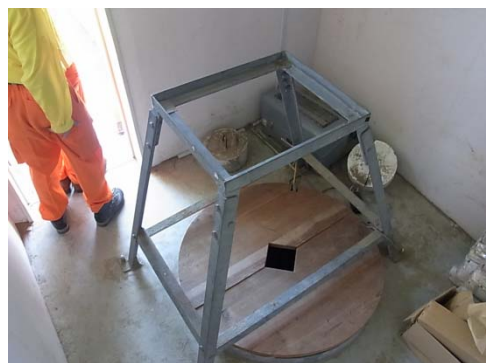
写真-9 福島県相馬港検潮所の現地写真  
上：外観，下：室内

相馬港には、国土地理院の「相馬」験潮場の他に、福島県が福島県相馬港検潮所を管理している。福島県相馬港検潮所の建物を確認したところ、津波によって観測機器と扉が壊れ、電線は切断されていた。しかし、観測井戸や建物の外壁には大きな損傷は見られず、観測機器、電源及び通信を整備すれば、早急な復旧が可能と推測されたため(写真-9)、現地調査後、福島県相馬港検潮所の管理者である福島県相馬港湾建設事務所に対し、「同検潮所に観測機器を

暫定的に設置して潮位観測を再開したい」との旨を相談した。後日、福島県相馬港検潮所の建物を借用する協議を福島県と結び、相馬港での潮位観測再開への目途をつけた。

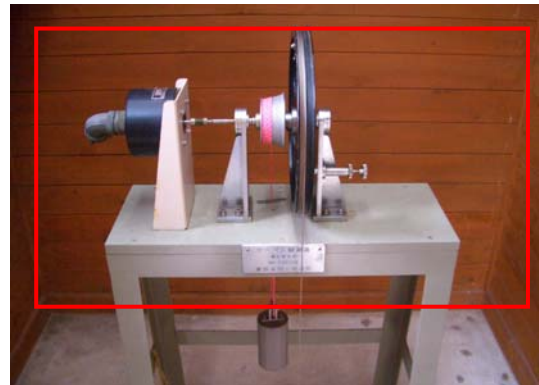
写真－10 油壺験潮場の旧施設にあった験潮儀（機器上部の取り外しを実施）

1点目は、験潮儀の手配である。国土地理院で使用しているフロート式験潮儀は、製作を依頼してから作成するため、早急に手配することが難しい。そこで、入手が容易な汎用の水位計等も含めて、設置する機器について検討を行った。最終的には、「油壺」験潮場の旧施設に保管され、観測には使用されていなかった験潮儀の上部を取り外し、福島県相馬港検潮所に運び入れて設置することに決定した。（写真－10、11）。

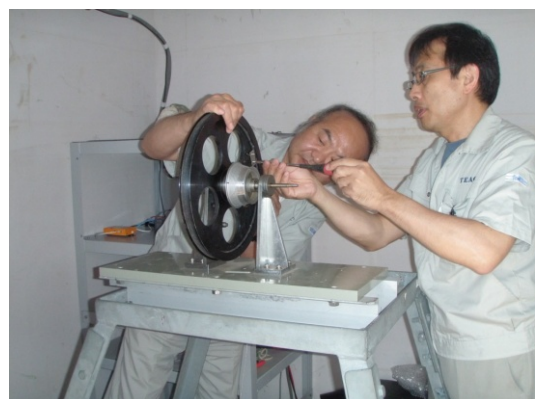
写真－11 福島県相馬港検潮所での験潮儀取り付け作業

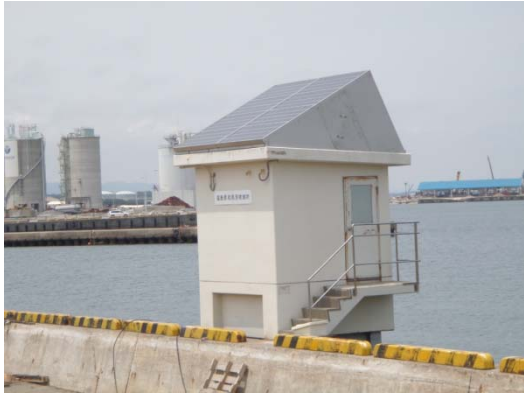
写真-12 福島県相馬港検潮所に設置したソーラーパネル

2点目は、電源の確保である。相馬港は津波で被災しており、福島県相馬港検潮所において、一般の電線を通じて電力を得ることができないため、自前で電力を確保する必要があった。そこで、検潮所の屋上にソーラーパネルを設置し、バッテリーに電気を蓄える方式を採用することとした（写真－12、13）。過去3年の気象データを参考に10日間ほど無日照でも稼働できる容量のバッテリーを準備した。

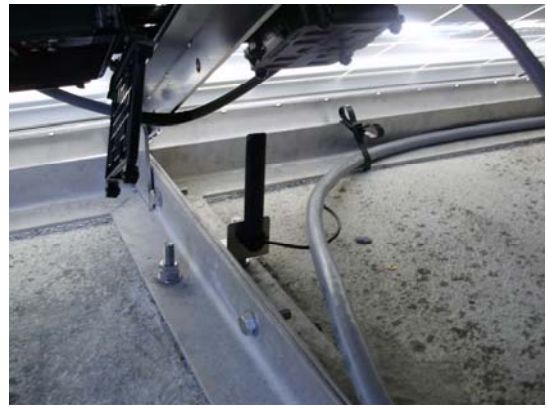
写真-15 福島県相馬港検潮所に設置したパケット通信アンテナ

3点目は、通信の確保である。被災前、相馬験潮場からつくばにある験潮サーバまでの潮位データ転送には、有線の専用回線（IP-VPN）を利用していた。しかし、電力と同様、港が被災している状況で有線回線を敷設することは現実的ではなく、無線での通信方式を採用することとなった。測地観測センターでは、電子基準点の災害時の通信対策として、携帯電話網を利用した通信の二重化を行っている。パケット通信には、（株）エヌ・ティ・ティ・ドコモのFOMA通信を使用しているが、今回、その携帯電話網を活用し、福島県相馬港検潮所からつくばにある験潮サーバまで潮位データを転送する方式とした（写真－14、15）。潮位データは、これまで通り1秒値の潮位データを取得し、既存のシステムとの整合を保つ仕様とした。

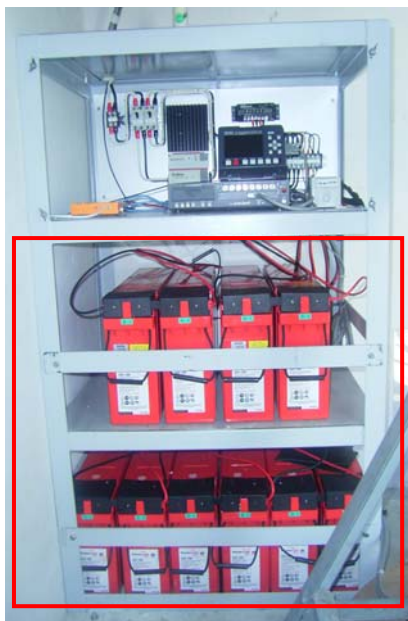
写真-13 福島県相馬港検潮所内に設置したバッテリー

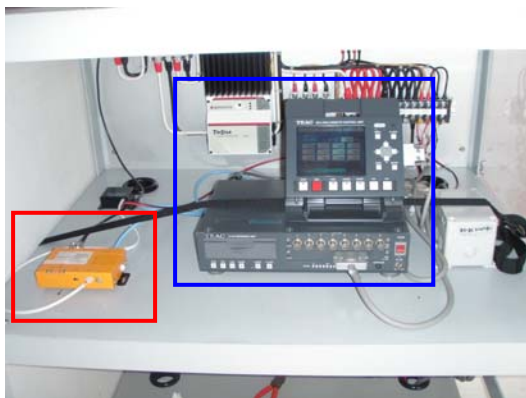
写真-14 福島県相馬港検潮所に設置した潮位データ収録装置（右）とパケット通信端末（左）
