平成 20 年(2008 年)岩手・宮城内陸地震に対する地理調査部の取り組み Responses of Geographic Department of GSI to the Iwate-Miyagi Nairiku Earthquake in 2008

地理調査部 木佐貫順一・関口辰夫・坂井尚登・野口高弘・田崎昭男 Geographic Department Junichi KISANUKI, Tatsuo SEKIGUCHI, Hisato SAKAI, Takahiro NOGUCHI and Akio TASAKI

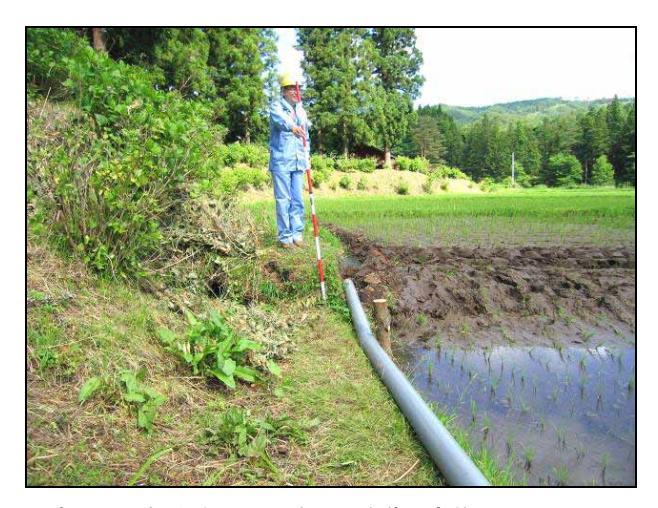
ー関市枛木立地区においては、北東-南西方向の 地表変位が集中してみられ、西北西-東南東方向の 圧縮による地表変位が北北東-南南西方向に連続す るのが観察できた(図-8). 写真-1の地点では、 水田の畦道が走向N40°Eで比高40cmの南東側隆起 の垂直変位がみられた.また南西側の水田では、全体 で南東側地盤が北西側地盤に乗り上げる押しかぶせ 構造を伴う隆起が認められた(写真-2).これらの 変位は空中写真でも判読できた(写真-3).

写真-1 枛木立地区の水田・畦道の変状(6月16日撮影)

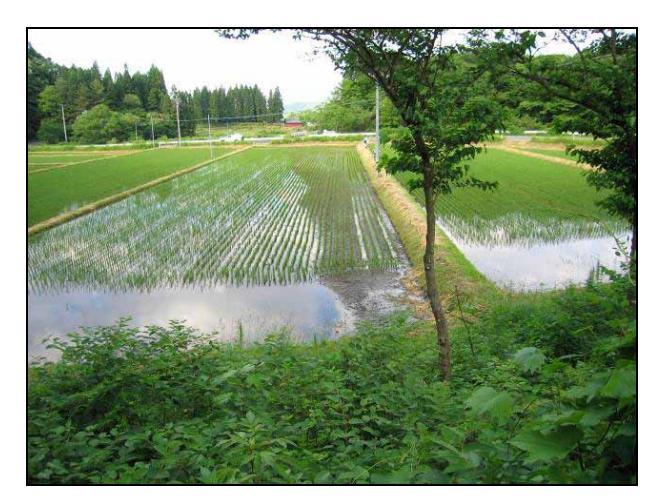
写真-2 写真-1と同地点の水田の変位(6月16日撮影)

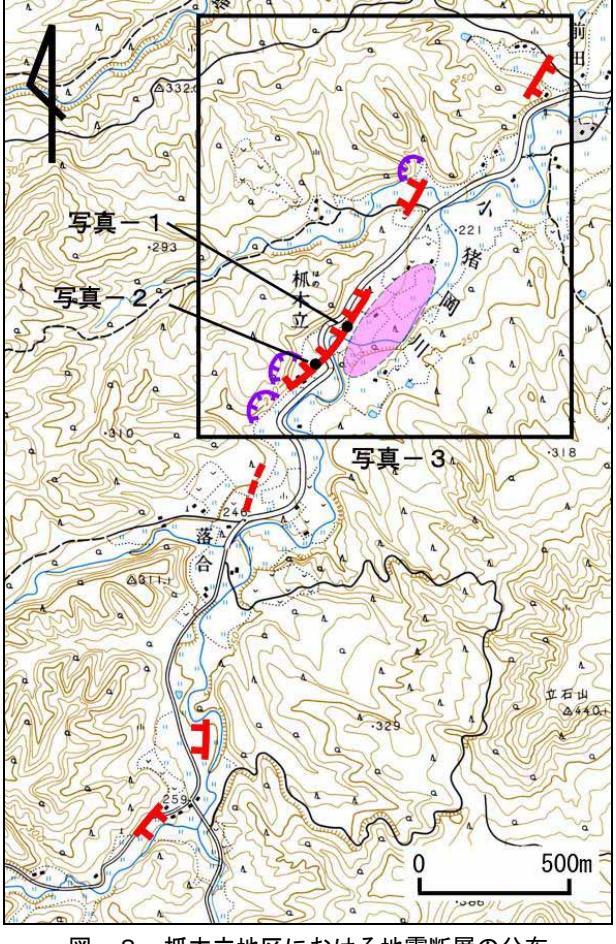
図-8 枛木立地区における地震断層の分布

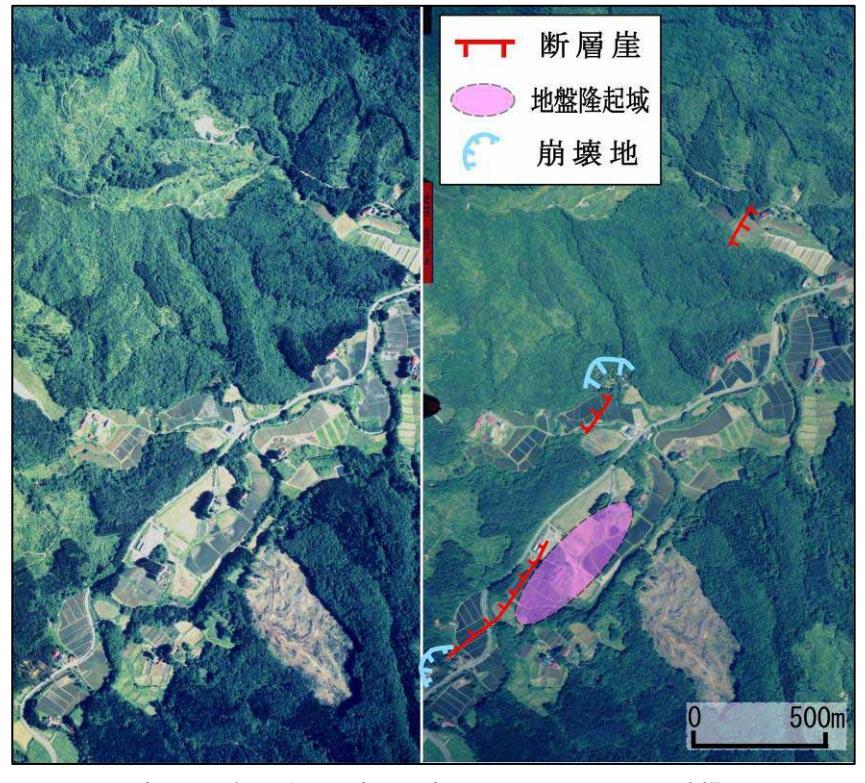
写真-3 枛木立地区空中写真(6月16日国土地理院撮影)

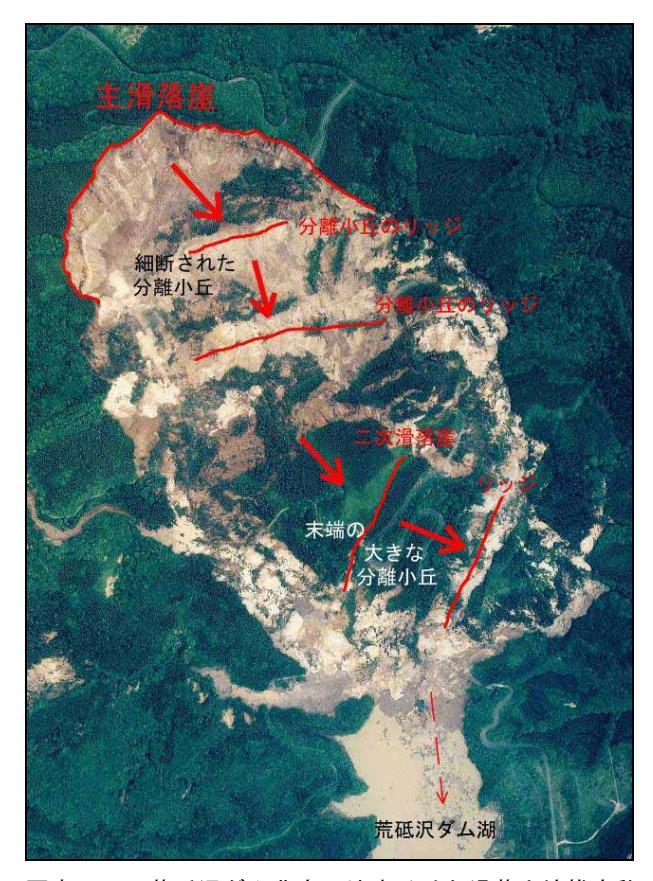
写真判読により,宮城県栗原市荒砥沢の荒砥沢ダ ム北方において大規模な地すべりが発生したことを 確認した.今回の地震により発生した地すべりの中 で,最も規模が大きく,滑落崖の最大落差 148m, 滑落土塊の移動距離は水平方向で 300m以上に達し た(以下,地形や土量に関する計測数値はいずれも 測図部による.).

この地すべりは,更に巨大な地すべり地形の一部 が再滑動して発生しており,主滑落崖は典型的な馬 蹄形を呈している.

地すべり地内には滑落方向に垂直なリッジ(高ま り)を有する複数の滑落ブロック(分離小丘)が存 在するが,主滑落崖に近い位置の分離小丘と滑落土 塊末端の分離小丘では,様相が大きく異なる.末端の ひときわ大きな分離小丘上の道路が原型をとどめて いるのに対し,主滑落崖側の分離小丘は,分離小丘 間の距離が大きく開いている上,リッジが痩尾根状 になった細長い分離小丘になっている.つまり主滑 落崖側の分離小丘は,細かく分断されているのに対 し,末端の分離小丘は大きな塊のまま滑り落ちたこ とがわかる.

写真-5 荒砥沢ダム北方の地すべりと滑落土塊推定移 動方向 国土地理院撮影空中写真 C6-0969 に加筆

主滑落崖,各分離小丘のリッジ,二次滑落崖など の方向から推定すると,滑落土塊はS字を描いて移 動し,荒砥沢ダム湖北東の斜面に激突し,そこで運 動エネルギーの多くを失って停止したと考えられる. その直後に滑落土塊全体からみれば,ごく一部の土 塊がダム湖に流入した(写真-5,図-11).

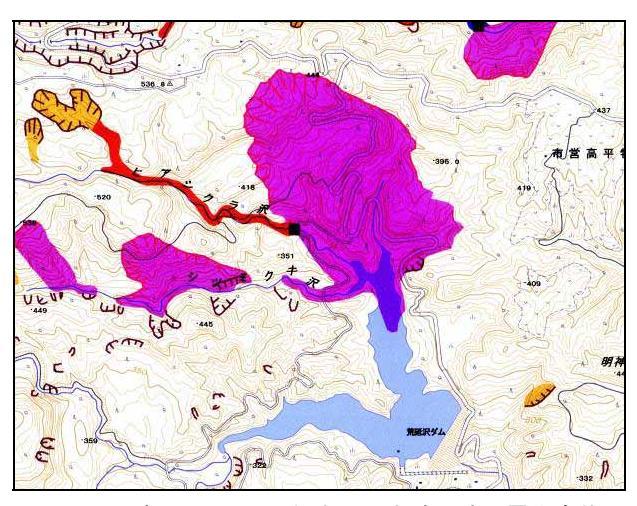
図-11 平成 20 (2008) 年岩手・宮城内陸地震災害状況図-10 の一部 荒砥沢ダム北方地すべり周辺

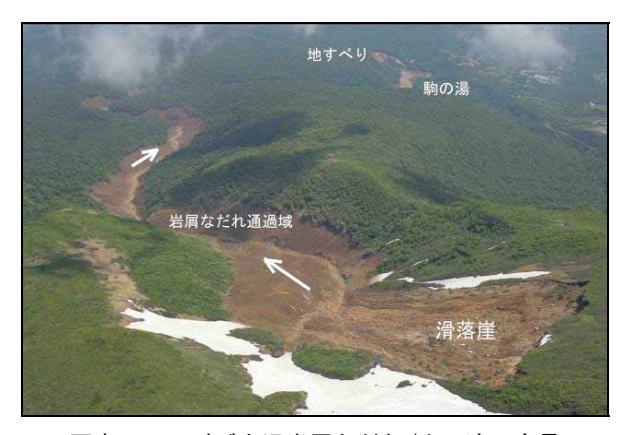
5.6.2 ドゾウ沢岩屑(がんせつ)なだれ/土石流 写真判読によって,宮城県栗原市駒の湯温泉上流,約4.8kmの東栗駒山の山腹斜面,標高1,360m付近 において崩壊が発生したことを確認した.崩壊地の 規模は,東西に約200m,南北に約300m,崩落した 土層の厚さはおよそ30mで土量は150万㎡(東京ド ーム約1.2杯分)と推定されている.

最大高低差 190mの急斜面において崩壊が発生し たことから,崩落土は滑落崖直下で粉砕され,岩屑 の間隙にエアクッションが形成されて岩屑なだれに 移行したと思われる.岩屑なだれ堆積物は,滑落崖 直下の沢を乗り越え,その沢より 90mも高い対岸斜 面を通過してドゾウ沢を流下した.沢の屈曲部で,カ ーブの外側斜面では内側斜面より 60m近くも高い 位置に土砂が到達していることから,岩屑なだれは 非常に高速であったと考えられる(写真-6).

写真-6 ドゾウ沢岩屑なだれ/土石流の全景 H20.6.18 撮影:(有)空撮ジオテック・画像提供:国土地図

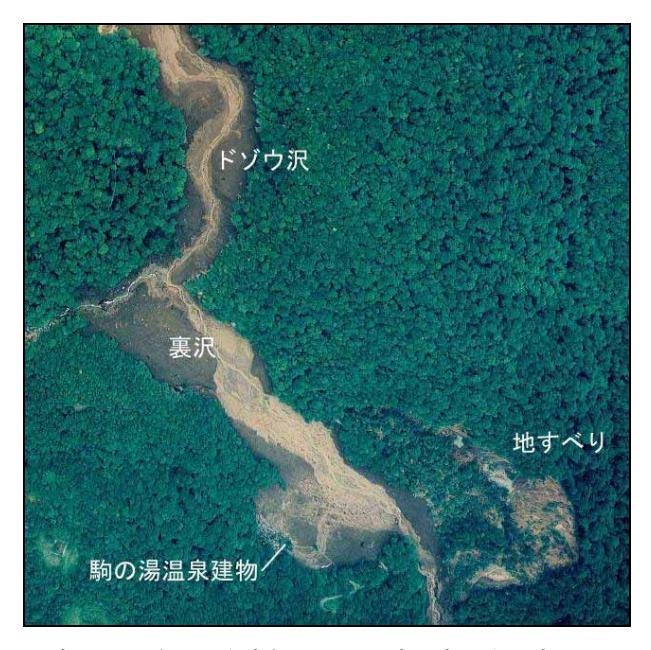
一方,ドゾウ沢下流の裏沢では,駒の湯温泉の対 岸斜面で地すべりが発生し,滑落土塊が裏沢を閉塞, 湛水域を形成した.

この土石流は地すべりによる閉塞箇所より上流に あった駒の湯温泉に逆流し,温泉宿の建物を直撃し た.これにより死者・行方不明者7名を出す大惨事と なった.

土石流により,駒の湯の前の裏沢には厚さ 30mほ どの土砂が堆積した(写真-7).

写真-7 駒の湯を直撃した土石流と裏沢を閉塞した地 すべり 国土地理院撮影空中写真 C2A-0840 に加筆

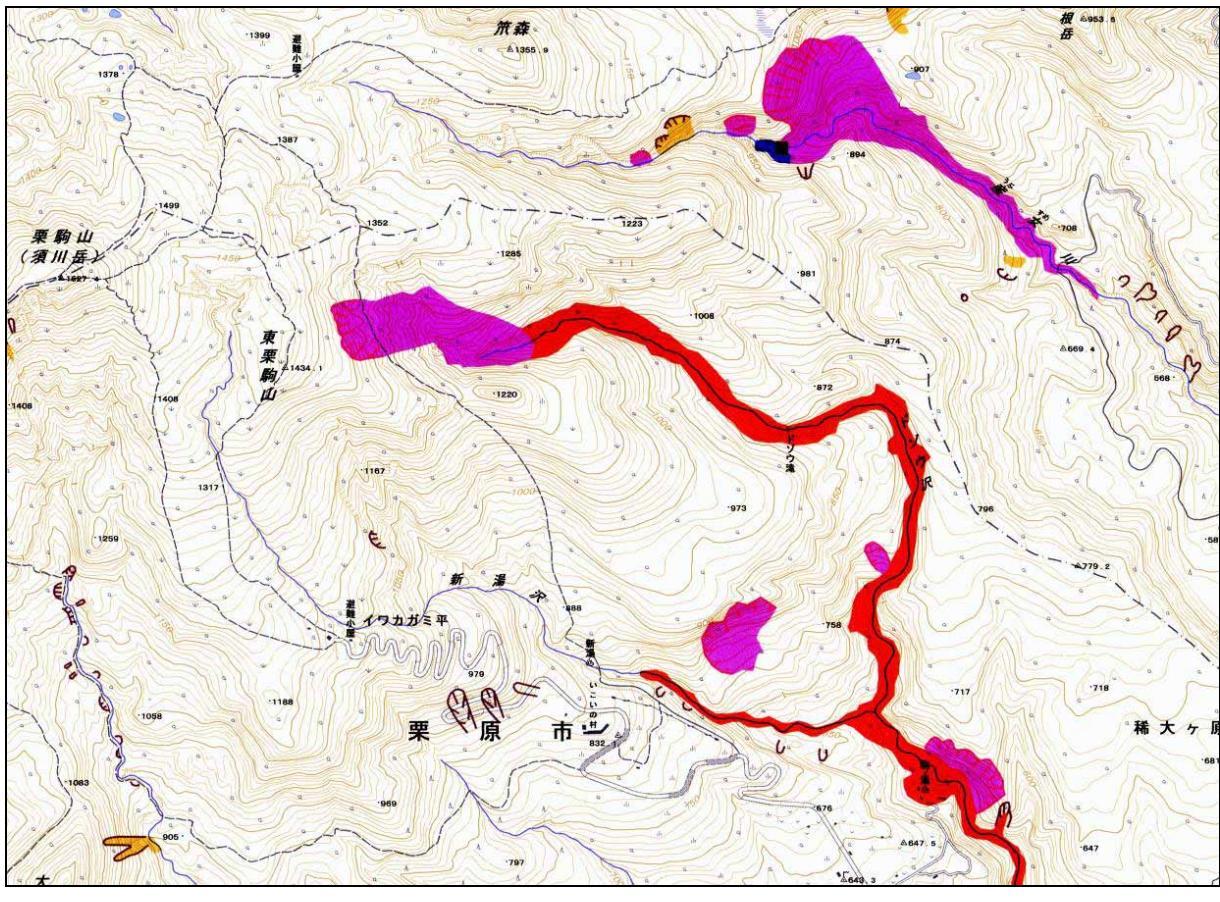
写真判読によって,岩手県一関市産女川上流部に おいて大規模な崩壊が発生しているのを確認した. 崩壊地の規模は,荒砥沢ダム北方の地すべりに次ぐ 大きさであった(図-12,写真-8).

滑落崖の最大高低差は約 140mもあったが,崩落 土砂は幸いなことに岩屑なだれとはならず,崩壊源 より2km下流で停止した(図-12).

図-12 平成 20 年(2008 年) 岩手・宮城内陸地震災害状況図の一部 ドゾウ沢 駒の湯 産女川周辺

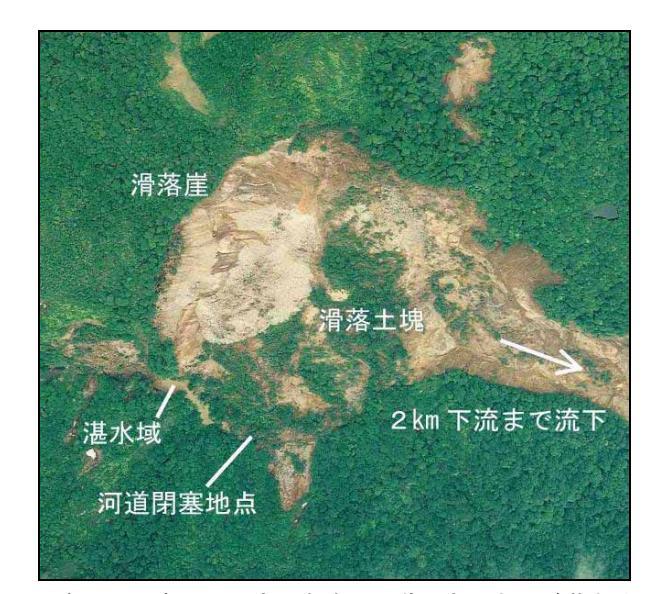
ただし,崩落土砂の一部が現在も産女川を閉塞し ている.土量の多さを考えると,大規模な土石流の発 生する可能性があるため,今後も十分な注意を払う 必要がある.

写真-8 産女川上流の崩壊と河道閉塞地点及び湛水域 アジア航測(株)撮影空中写真 012-0452 に加筆
