伊豆諸島における REGMOS の設置 Establishment of REGMOS at Izu Islands

測地部 海老名頼利

要 旨

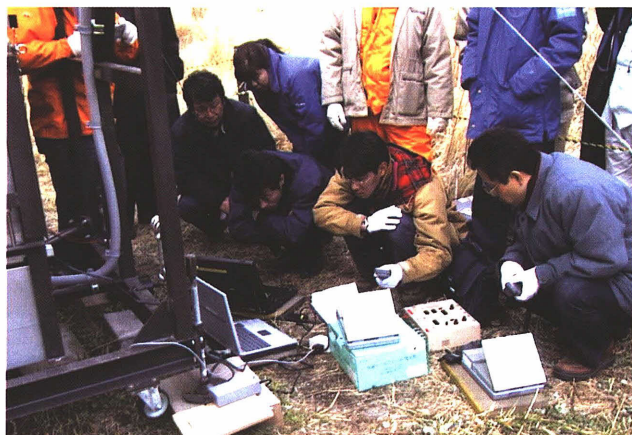
写真-9 通信の調査 新島「阿土山」

REGMOSが観測を始めてから、数日で衛星携帯電話機が使用できなくなるトラブルが発生した。復旧のためには衛星携帯電話機の交換が必要である。そのうちほかのREGMOSも通信不能となる事態が相次ぎ、そのたびに電話機の交換を繰り返した。こうした事態は、構造的に重要な問題点があることを示唆するものであり、REGMOS製作会社にたいして、早急に徹底した原因究明と改善処置を講じるように指示した。その結果、REGMOS製

2月13日～2月17日にかけて、REGMOS製作会社および通信会社が、三宅島および新島、神津島においてREGMOSの衛星電話の通信に関して詳細な調査(写真-9)を実施した。2月28日本院で調査結果が報告され、その改善等は次のとおり行われた。

TCUが行う衛星携帯電話の電源ON/OFF制御は、衛星携帯電話終話時に発する終話信号により終話とみなして、衛星携帯電話の電源OFFを行う。しかし、実際には衛星携帯電話機は終話信号を受け取って終話処理が完了するまでに若干時間がかかる。そのため、衛星携帯電話が終話処理を完了する前にTCUが衛星携帯電話の電源を切ってしまうため、衛星携帯電話機内に異常終了として記憶され、以後、通信不能状態となる可能性があることがわかった。そこで、衛星携帯電話の終話時に、TCUが行う衛星携帯電話の電源OFF動作を、これまでの3秒から10秒へ変更することにより、衛星携帯電話機が正常に終話処理を完了した後にTCUが衛星携帯電話機の電源をOFFするという処理が行われるようになった。

何らかの原因で通信ができない状態が数日続いた場合、衛星携帯電話機への着信は確認されているが、TCUが応答しない症状も確認された。この症状や前述の通信不具合は、衛星携帯電話機を強制リセットすることで正常に復帰したことから、以後24時間は衛星携帯電話機の電源投入を行わないという機能を追加した。これは、最終接続から72時間経過した場合、または着信はあるが、通信できない状態が連続10回以上起きた場合、衛星携帯電話機の内部電池を完全放電させてフルリセットが行われ

外部アンテナケーブルは1 N(10m)と2 N(20m)タイプがある。比較の結果、アンテナ受信感度に違いがあったことから受信感度の良い2 Nケーブルに変更した。

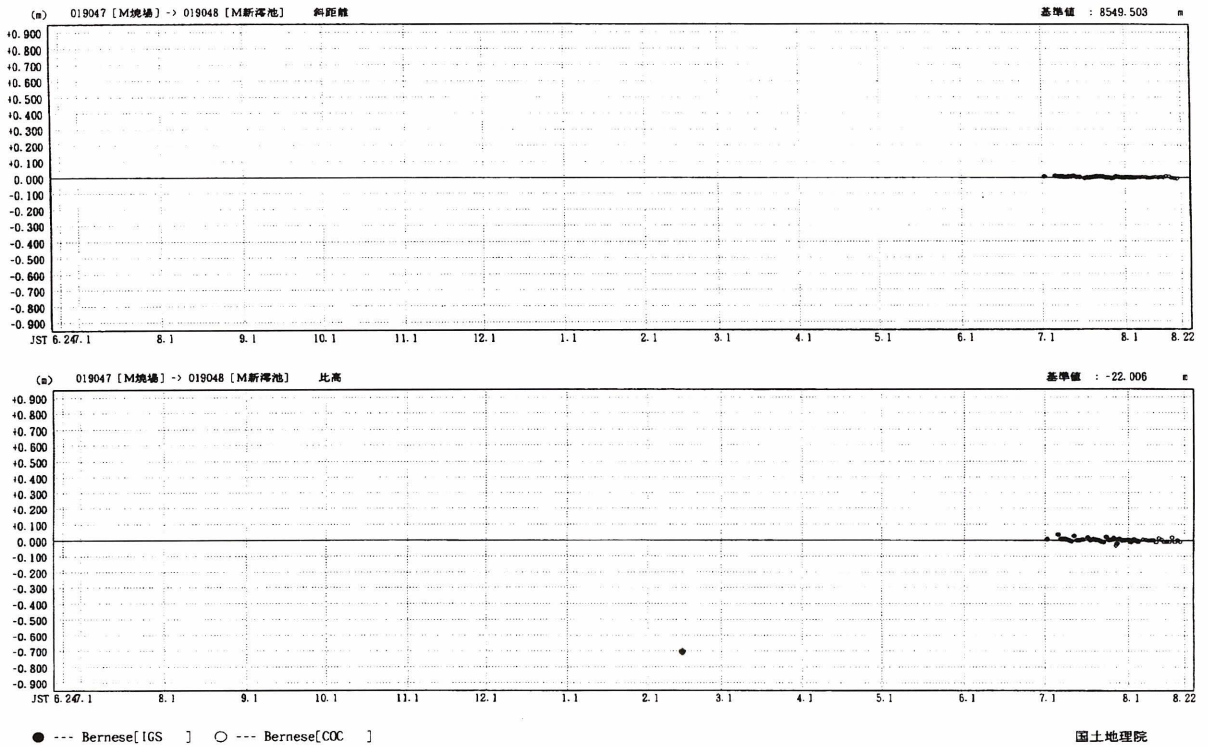
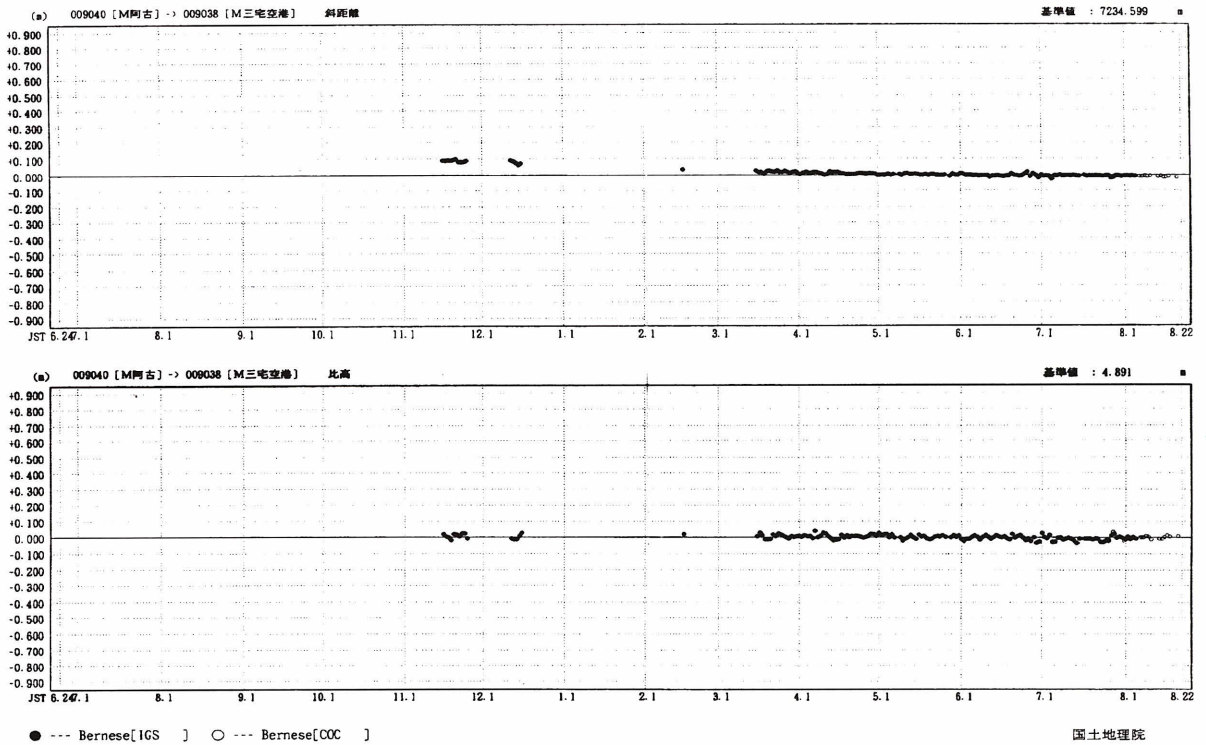
図-3 三宅島のGPS観測点 (REGMOS) の基線長変化グラフ (斜距離および比高の変化)
 M焼場-M新澗池 (上段)
 M阿古-M三宅空港 (下段)

三宅島に設置したREGMOSの基線長変化を図-3に示した。三宅島は「M阿古」と「M三宅空港」において現在もわずかながら収縮の傾向が見られるが、全体として変化はほぼ停滞している。

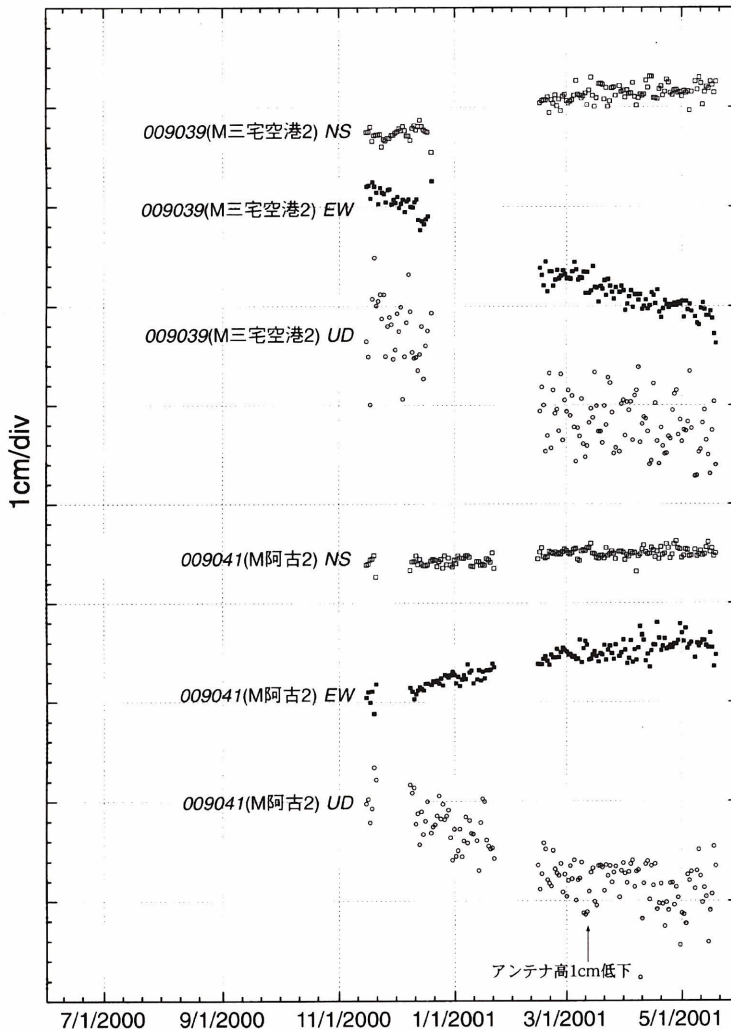
図-4 三宅島のGPS観測点 (REGMOS) の南北, 上下成分の時系列
固定点は電子基準点「大島1」

三宅島では依然として多量の火山ガスを山頂火口から放出する火山活動が続いている。火山ガスの放出と地殻変動の因果関係について、三宅島の収縮はマグマからの火山ガス放出による体積変化に対応するという考え方が有力であり、今後も引き続きREGMOSの観測が重要視されている。5月28日に火山噴火予知連絡会において出された「火山ガス放出に低下の兆し」という統一見解は、図-4の収縮を示す地殻変動は次第に鈍化しているというGPS観測等の結果が判断の参考にされたものである。
