平成16年の台風災害に関する地理調査部の取り組み Responses of Geographic Department of GSI to the Typhoon Disasters in 2004

地理調査部 飯田 誠・鈴木義宜
Geographic Department Makoto IIDA and Yoshinori SUZUKI
中国地方測量部 北原敏夫
Chugoku Regional Survey Department Toshio KITAHARA

台風災害について地理調査部が行った災害状況図作成についての取り組みを報告する。災害状況図を作成した台風は、16号、21号、23号である。

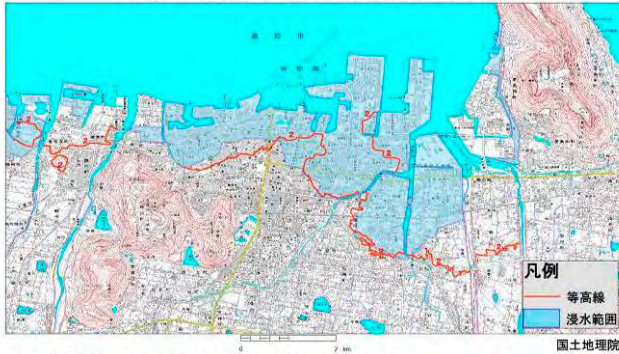
図一 2万5千分1地形図と浸水範囲の重ね合わせ

平成16年台風16号による高潮浸水区域図

この図は、高松市がホームページに掲載した「台風16号の高潮浸水地域(9月5日15時把握分)」を、国土地理院の2万5千分1地形図に重ねて表示したものである。

地理調査部では、高松市の高潮による浸水範囲に地図画像25000を背景図として「平成16年台風16号による高潮浸水区域図（地形図）」（図-1）と土地条件図を背景図として「平成16年台風16号による高潮浸水区域図（土地条件図）」（図-2）の2種類の図を作成した。

高潮による浸水範囲は、高松市が調査し、高松市のホームページに掲載したものを編集したもので、9月5日15時把握分を高松市の了解を得て記載した。

2mの地盤高線（等高線）は、沿岸海域土地条件図（昭和53・56年調査）及び土地条件図（昭和59年調査）の地盤高線を編集して記載した。

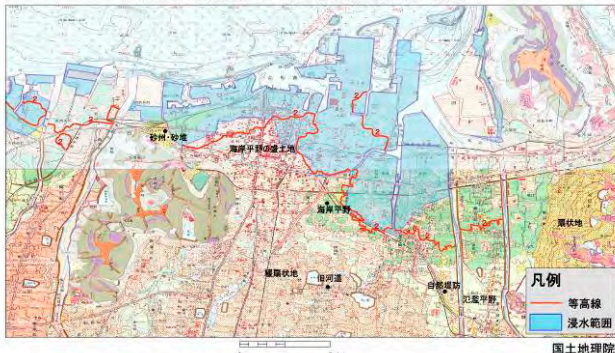
図二 土地条件図と浸水範囲の重ね合わせ

平成16年台風16号による高潮浸水区域図

この図は、高松市がホームページに掲載した「台風16号の高潮浸水地域(9月5日15時把握分)」を、国土地理院が作成した土地条件図と沿岸海岸土地条件図を重ねて表示したものである。

図-2で背景図として使用した土地条件図は、北部の沿岸部については2万5千分1沿岸海域土地条件図「高松」（以下「沿岸海域土地条件図」という。）、南部の内陸部は2万5千分1土地条件図「高松南部」（以下「土地条件図」という。）である。

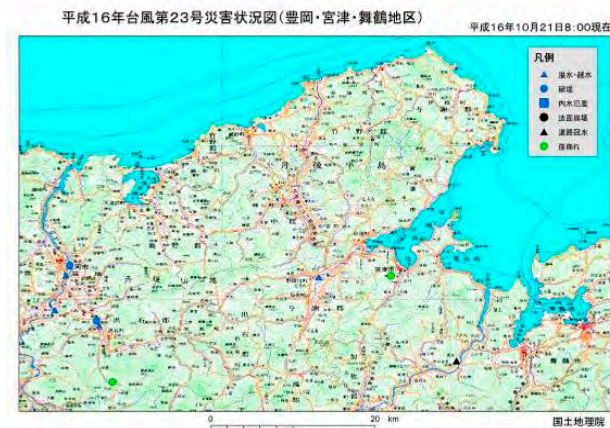
図-5 平成16年台風23号災害状況図(豊岡・宮津・舞鶴地区)

これらの災害状況図は、平成16年10月21日8:00現在の国土交通省災害情報の資料をもとに地図画像200000を背景図として作成した。

表示した項目は、溢水・越水、破堤、内水氾濫、法面崩壊、道路冠水、崖崩れ、土石流である。

10月22日に「平成16年10月台風23号被害に伴う兵庫県及び京都府への政府調査団」が派遣され国土地理院から測図部長が参加した。政府調査団に「平成16年台風23号災害状況図(豊岡・宮津・舞鶴地区)」(図-5)、「平成16年台風23号災害状況図(淡
