6. 水準点復旧測量

7. 三角点復旧測量

8. まとめ

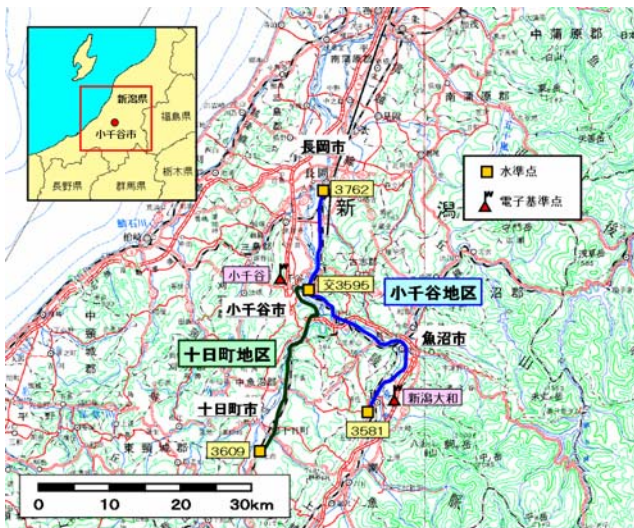
図-12 水準測量作業実施路線図

今回観測した水準路線長は、75.5kmであった。地震による水準点の変動量を早急に把握するため、作業地区を小千谷地区(44.9km)、十日町地区(30.6km)の2地区に分けて実施した(図-12)。2地区とも2班編成で観測を行った。観測に先立つ路線調査の結果、地震による崩落等で通行できない箇所もあったが、道路に並行していた鉄道トンネルを利用できたなど、現場の協力や作業担当者の苦勞の結果、2地区とも予定通り12月中旬に観測作業を終了できた(写真-11、写真-12)。

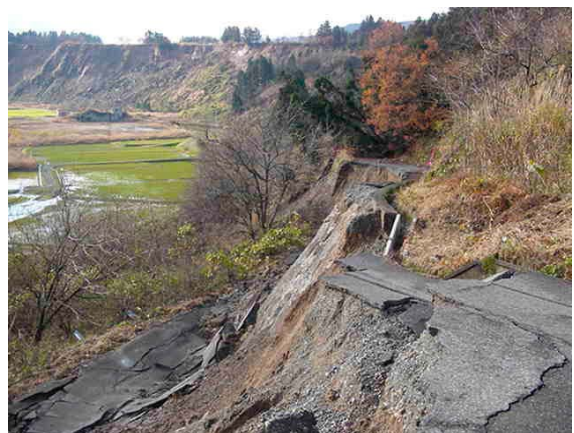
写真-11 崩落で通行不能になった水準路線(十日町市)

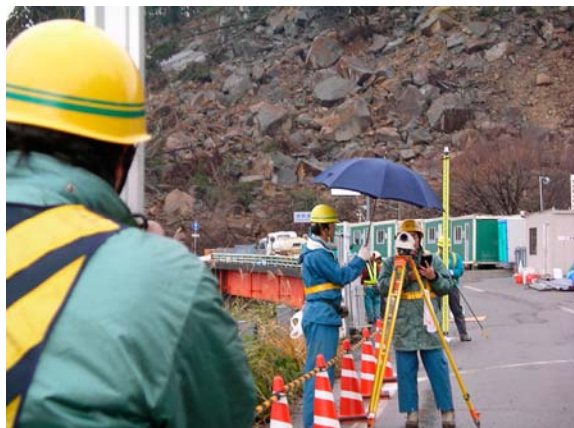
写真-12 崖崩れ現場付近での観測(小千谷市)
