平成 15 年 (2003 年) 十勝沖地震に対する測地部の取り組み The Response of the Geodetic Department of GSI to the Tokachi-oki Earthquake in 2003

辻宏道・白井康友・大滝三夫・杉原和久¹・川本利一²・高島和宏・木村勲・井上武久
Geodetic Department

要 旨

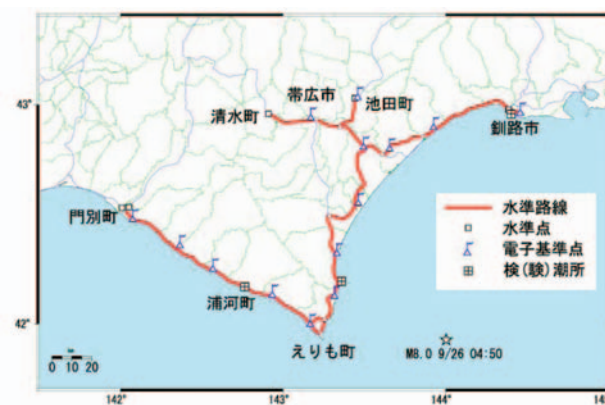
図-1 現地緊急調査地域図

2003 年 9 月 26 日の十勝沖地震時に, 機動観測課の職員 5 名は, 火山変動測量のため北海道駒ヶ岳周辺に滞在中で, さらに機動観測課長も指導のため現地に滞在していた。翌 27 日, 機動観測課職員 2 名から構成される緊急調査作業班が編成され, 現地に進入した。作業班は, 測地部災害対策管理本部と連絡を密に行い, 水準路線の状況, 電子基準点の状況及び道路状況等について随時報告を行った。この緊急調査では, 9 月 30 日までの間に, 水準路線 481km, 電子基準点 10 点の調査を行った (図-1)。

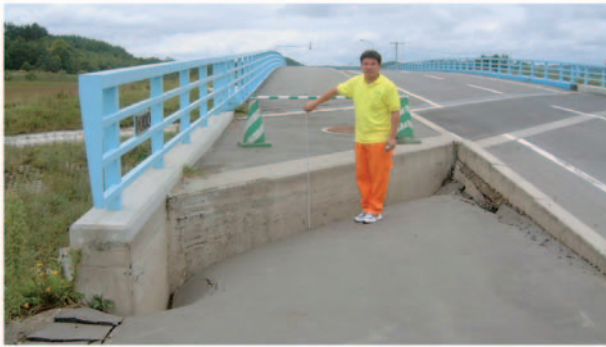
緊急調査の結果、日高・十勝地方の国道において、歩道の陥没（写真－1）や一部の時間帯で通行止めがあるものの、水準測量作業実施にあたっては影響が小さいと判断することができた。また、調査した電子基準点には傾斜等の異常はみられなかった。

写真－1 歩道部分に段差が生じた橋（豊幌町付近）

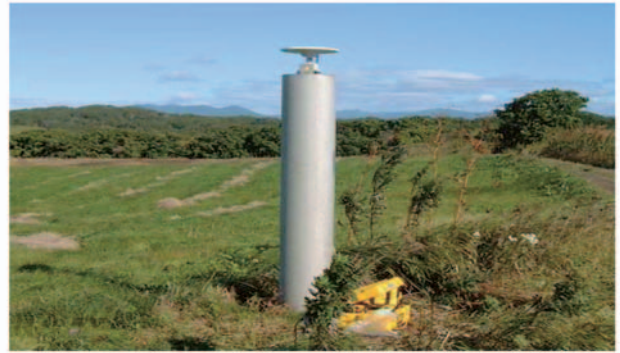
写真－2 地殻変動観測点「浦河5」。GPS アンテナの設置誤差を抑えるため、ピラーを設置している。

2003年10月1日、先に現地に進入していた緊急調査作業班と、北海道駒ヶ岳火山変動測量作業に従事していた機動観測課職員3名が合流し、詳細な地殻変動把握のため、浦河地区に設置してある地殻変動観測点6点において、緊急「変動地形調査」を実施した（図－2、写真－2）。

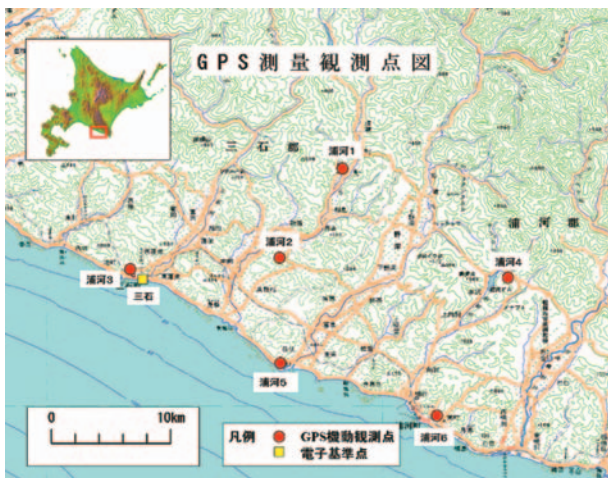
図－2 地殻変動観測点位置図

10月2日に地殻変動観測点6点の調査を行い、ピラーに異常がないことを確認した後、10月3日から5日に、GPS観測及び現地解析計算を行った。GPS観測は、全点同時に観測する15時間のセッションを、2回行った。

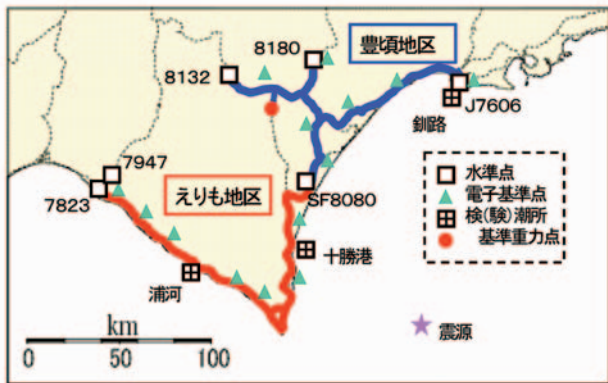
図-5 十勝沖地震に伴う水準測量実施路線図

作業地域は、今回の地震で震度 6 弱を記録した北海道十勝・日高地方を中心に、釧路市から帯広市、豊頃町を経由して門別町に至る水準路線である（図-5）。全体の観測距離は 481 km で、作業は豊頃地区（240 km）、えりも地区（241 km）の 2 地区に分けて実施した。この観測路線の中には、地殻変動の総合的な様相を捉えるため、近隣の電子基準点、検（験）潮所及び基準重力点への取付水準測量路線も含まれている。

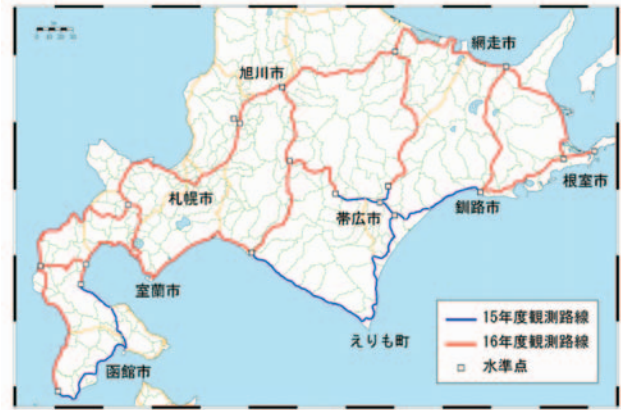
図-9 2004年度水準測量実施路線計画図

2004年度においても、十勝沖地震に伴う広域の上下変動を把握するとともに、水準点成果の精度・正確さを保つため、2003年度に実施した水準路線以外の北海道中央部・東部・西部地域の水準路線2,069kmについて、高精度三次元測量を実施することとしている(図-9)。
