# 平成 19 年 (2007 年) 能登半島地震に関する地理調査部の取り組み Responses of Geographic Department of GSI to the Noto Hanto Earthquake in 2007

本報告は、地理調査部の平成 19 年能登半島地震に関する現地調査と災害状況図作成等の取り組みの概要をとりまとめたものである。

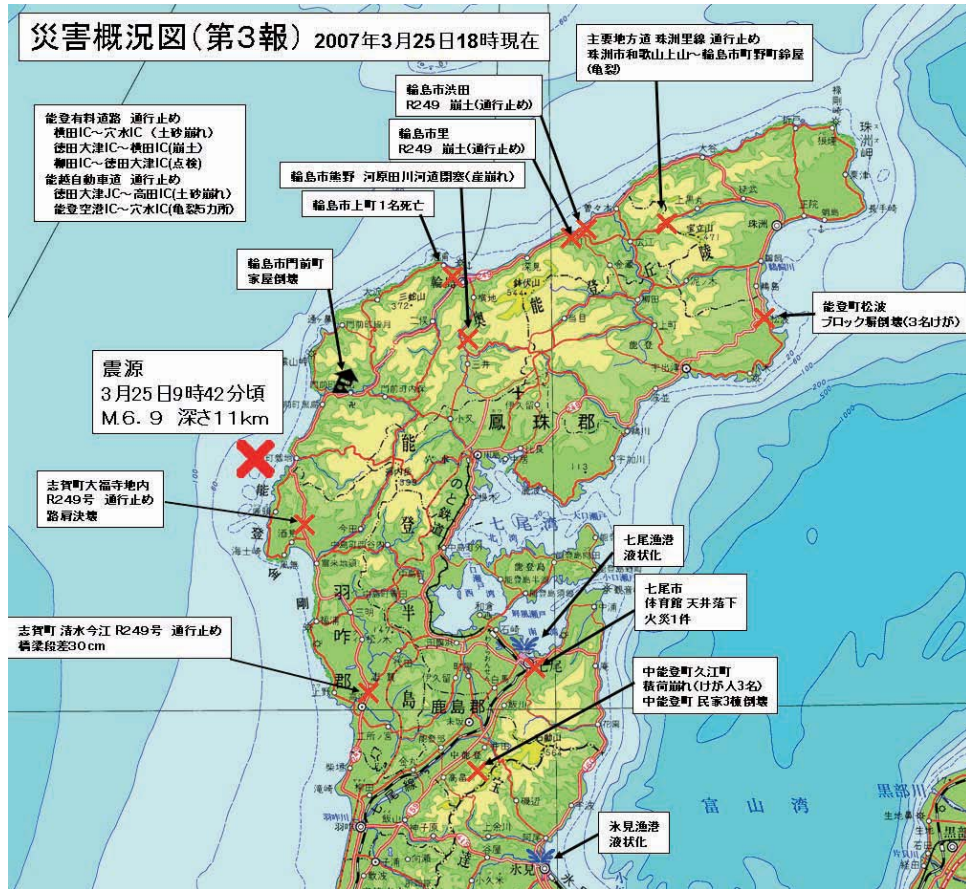
図-2 災害概況図 (能登半島 : 速報3) <http://www.gsi.go.jp/BOUSAI/isikawa/taio/gaikyouzu.html>

能登半島全域の災害状況の全体像を把握することを目的として約 50 万分 1 で災害概況図を作成した。災害箇所的位置は、国土交通省災害情報の「主な大規模災害」及び関係機関のホームページによる情報をもとに緊急に編集し、7 月 25 日地震発生後の 12 時、15 時及び 18 時に国土地理院ホームページ (速

報 1～3) で公開した (図-2). この災害概況図に より, 主な災害の発生日時, 分布及び市町村を把握

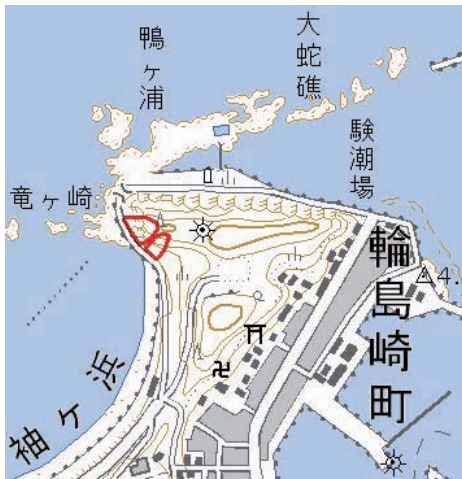
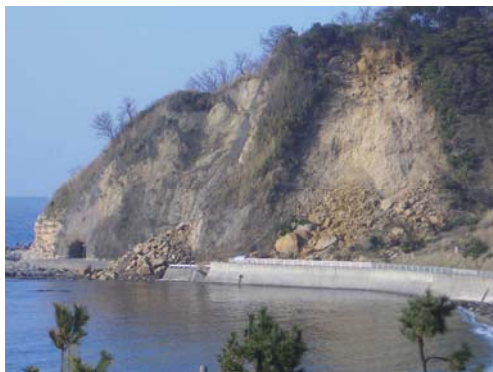
図-6 輪島市袖ヶ浜海岸の斜面崩壊

輪島市市街地北西の海岸で、海成段丘の急傾斜の段丘崖が崩壊して海岸沿いの道路を塞いだ。この時、軽自動車が発着に巻き込まれた(図-6)。

(a) 被害地の位置(電子国土による)

(b) 現地写真(3月26日撮影)

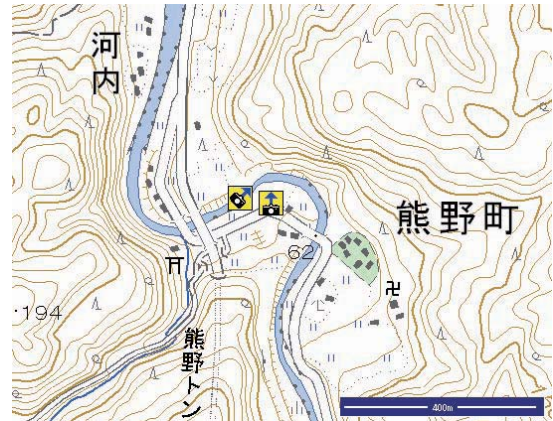
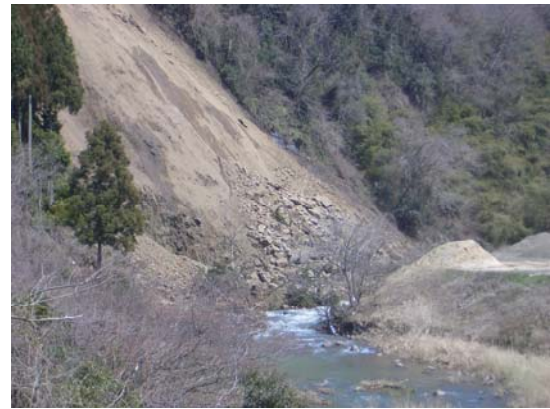
図-7 輪島市河原田川の河道閉塞

輪島市熊野町の河原田川沿いの斜面で小規模の崩壊が発生した。河原田川は熊野町付近では丘陵地を深く浸食し、河道閉塞の場所は河原田川の攻撃斜面にあたるために急傾斜の斜面を形成していた(図-7)。流水は攻撃斜面直下を流下していたため、崩壊による土砂が河道を堰き止めたものと考えられる。しかし、崩壊・堆積土砂量は少なく、湛水域も小さ

かったために下流側での2次災害は見られなかった。

(a) 河原田川の河道閉塞の位置

(b) 現地写真(3月26日撮影)

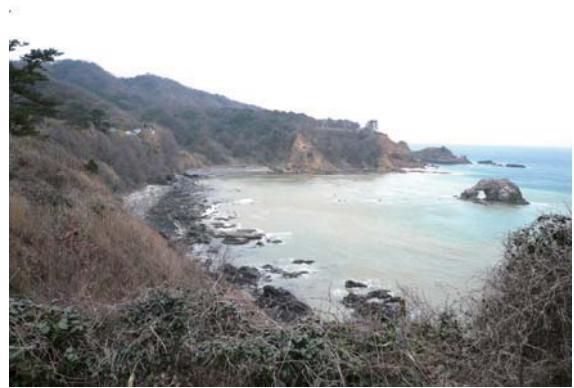
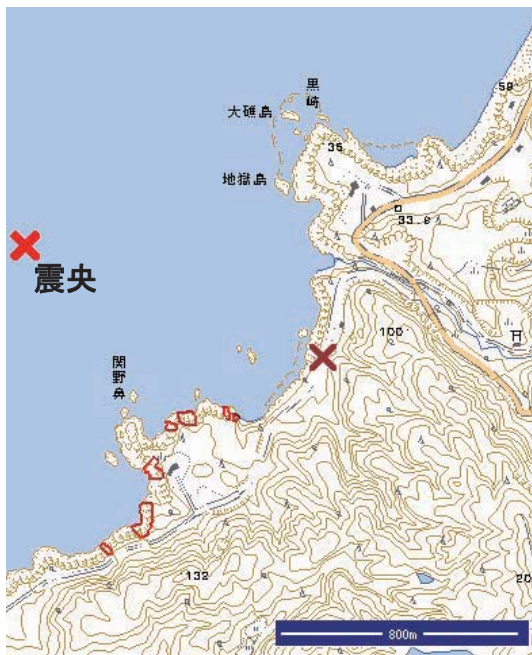
図-9 志賀町関野鼻の海食崖の崩壊

輪島市門前町黒崎から志賀町関野鼻にかけて、約40mに達する垂直な海食崖とその上の平坦な海成段丘面が連続する(図-9a)。垂直な海食崖は至る所で落石や表層崩壊が発生していた(図-9b)。この区域は震源に近いために激しい地震動によって多数の崩壊が発生したと考えられる。

(b) 海食崖の崩壊 (3月26日撮影)

(a) 海食崖・海成段丘面と崩壊位置

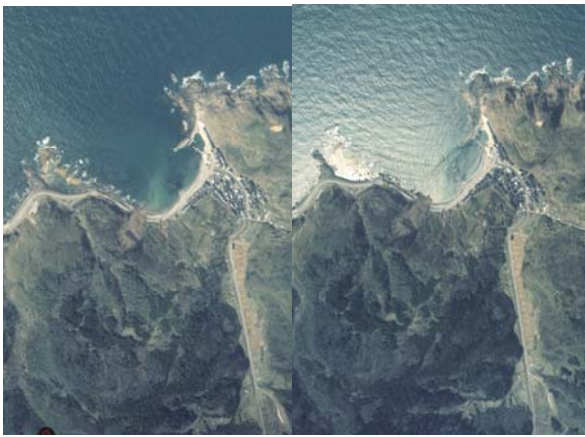
図-8 輪島市袖ヶ浜地区の斜面崩壊

輪島市門前町鹿磯から同町深見に至る海岸沿いの斜面である。斜面崩壊は今回の地震で最も集中している区域である(図-8a)。最も大きい崩壊は、土砂量が多いために一旦して道路を寸断し海岸まで達したことがわかる(図-8b)。崩壊は海岸沿いの急傾斜の斜面で、横断形が直線~やや曲線型、縦断形が直線型で斜面上部の遷急線付近で発生した。一方、この遷急線より上側では開析されているが非常に平坦な面となっている。この平坦面は古い海成段丘面と考えられ、さらにその背後は再び急傾斜の地すべりの滑落崖となり、地すべり末端の段丘崖で崩壊した。

(b) 崩壊地の空中写真 (立体視可能)

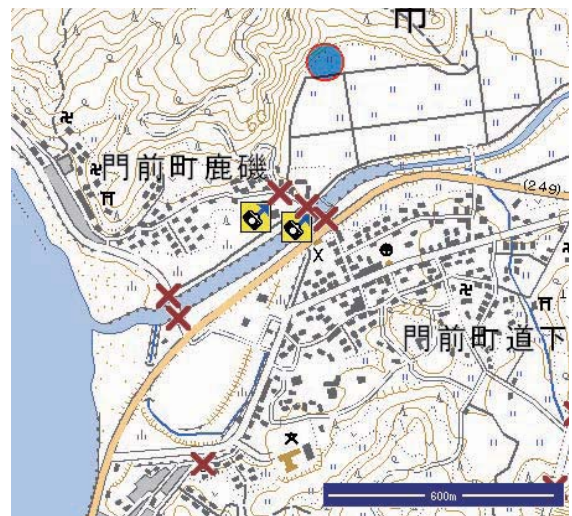
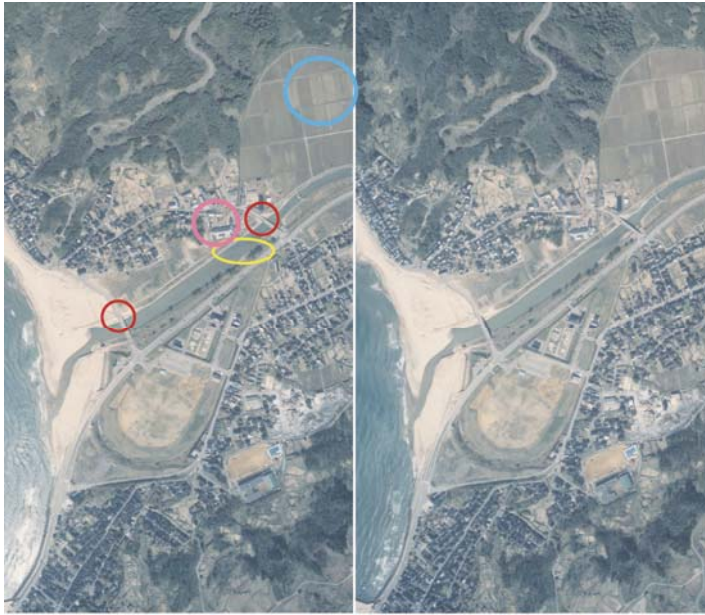
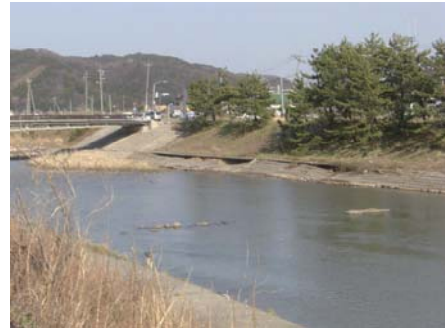
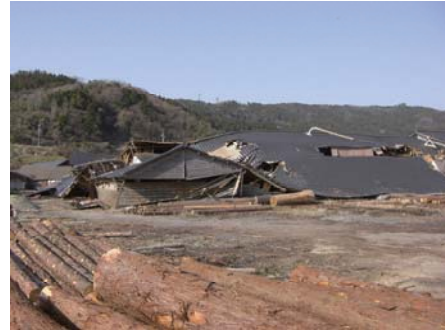
図-10 輪島市門前町における道路、河川堤防の破損、家屋の倒壊

(a) 被災箇所的位置

輪島市門前町を西に流れる八ヶ川河口付近では道下地区と鹿磯地区を結ぶ2つの橋の段差が生じた (図-10 b)。また、この付近では堤防の破損や家屋の倒壊が多数見られた (図-10 c, d)。

(b) 輪島市門前町鹿磯一道下地区の空中写真

(c) 八ヶ川の堤防の破損

(d) 製材所の倒壊

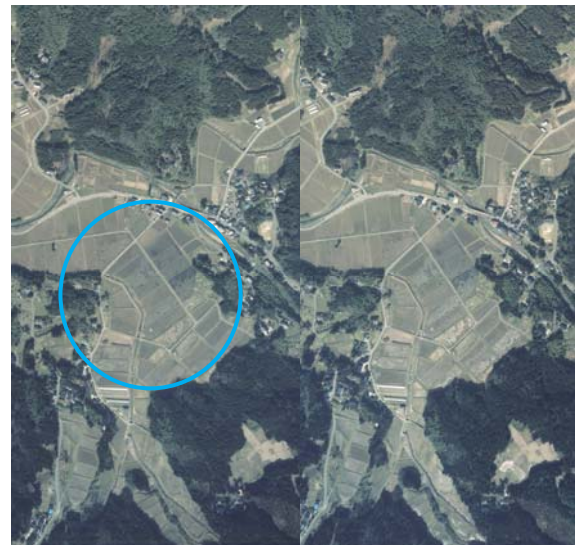
図-11 輪島市内保地区の噴砂・液状化

今回の地震で噴砂・液状化が写真判読で確認できた地点は、輪島市門前町内保及び志賀町相神地区である(図-11 a). 空中写真では輪島市門前町内保地内の谷底平野の水田に小さな凹凸や地中水の噴出による波模様として、噴砂と液状化が集中して判読できた(図-11 b).

(a) 輪島市門前町内保地区の液状化の位置

(b) 内保地区の液状化の空中写真 (青い円の中)

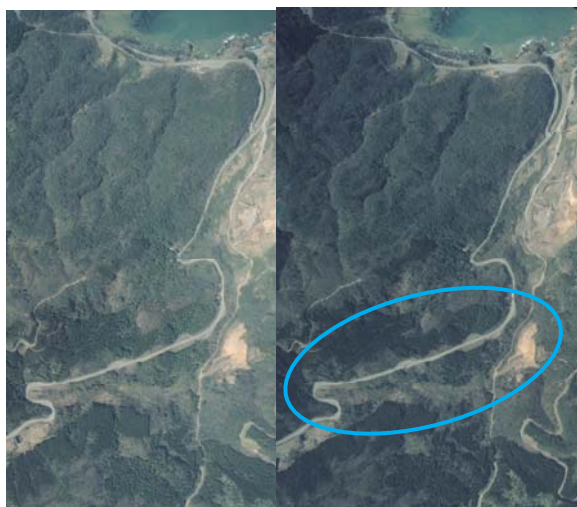
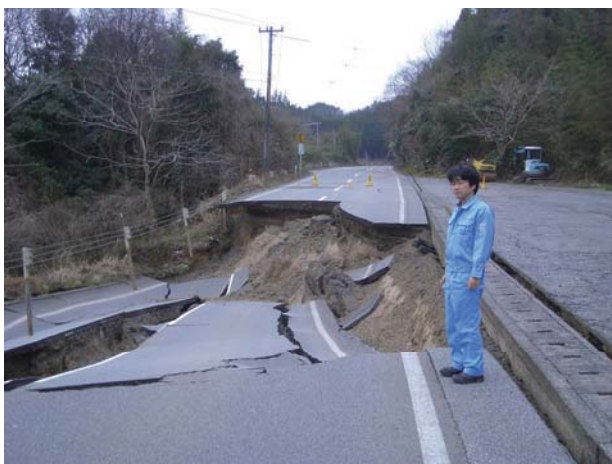
図-12 志賀町深谷における国道 249 号線の損壊

志賀町から輪島市門前町剣地に至る国道 249 号が、志賀町深谷川支流の谷に沿った路面で亀裂や陥没、路肩側斜面の崩壊を生じた(図-12 a). 国道は急傾斜の斜面を切土と盛土で通過し、盛土部の損壊が判読できる. A, B 地点ともに右側の路肩部分で亀裂を生じた. C 地点ではカーブの部分で、路肩側の斜面で崩壊が生じた. また、この付近は図-9 a に示すように震源に近いので、激しい地震動を伴った結果によると考えられる.

(a) 志賀町深谷地区の国道の破損箇所

(b) 道路被害部分の空中写真

(c) B地点の路面盛土部分の陥没の状況

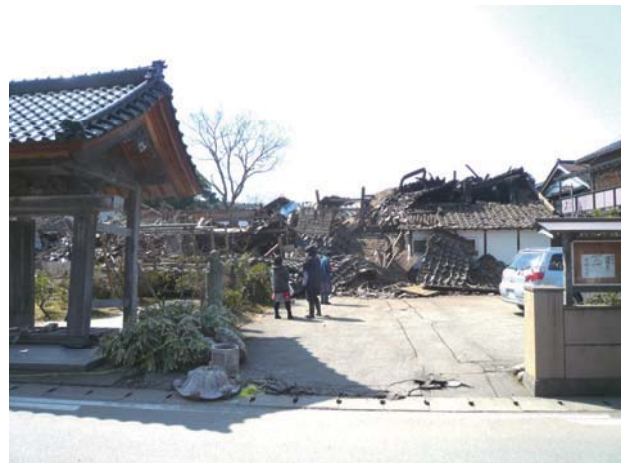
図-13 輪島市門前町における寺院の倒壊

家屋の倒壊は、2004 年の新潟県中越地震や福岡西方沖地震と同様に、極めて古い木造建築、瓦屋根、土塀の家屋の多くが被害を受けた。建築年が古いこと、屋根が重く土塀の壁で弱かったものと

考えられる (図-13)。

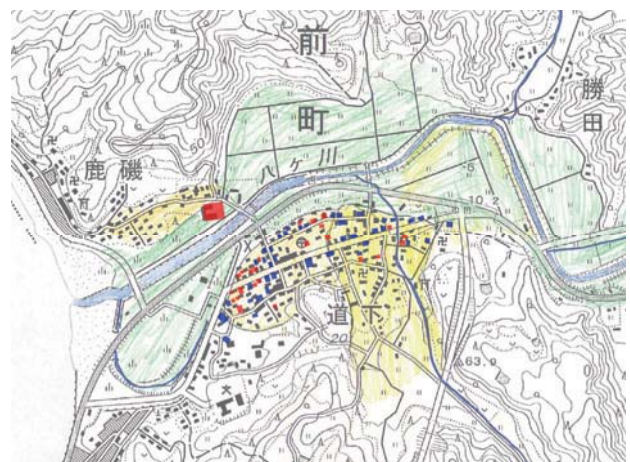
図-14 輪島市門前町道下地区における家屋の倒壊分布 (赤：全壊、青：一部破損)

一方、地形 (土地条件) との関係では、輪島市門前町門前地区では、谷底に近い緩扇状地末端付近に被害が集中した。また、門前町道下地区は海岸に近く、低地面からやや高い位置にある砂州・砂堆の地形の上に位置し、その中でも、砂州・砂堆末端の崖に近い部分で家屋の倒壊の被害が集中した (図-14)。河口付近の海岸平野では低地や砂州・砂堆の軟弱な地盤のために激しい揺れとなり、被害が大きくなったと考えられる。

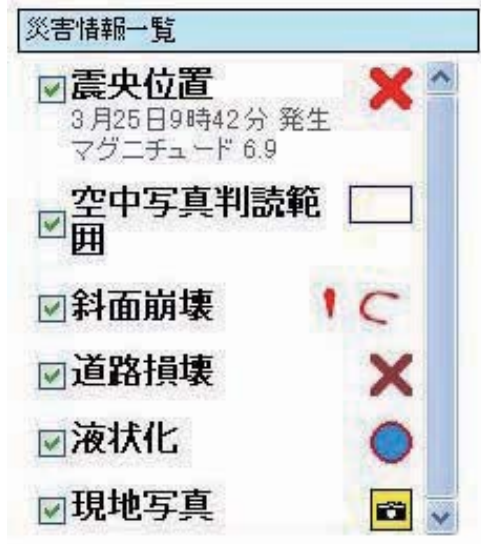
図-16 災害情報集約マップ（凡例）

表示した災害情報は、図-16の凡例のとおり、震央位置、空中写真判読範囲、斜面崩壊、道路損壊、液状化などの形状と位置等である。また、緊急現地調査（3月26日・27日）で撮影した現地災害写真も見ることができる（図-17～19）。

緊急に実施した現地調査は、輪島市街地以北を第1班が、家屋倒壊による被害が集中した輪島市門前町以南を第2班が分担し、2つの班編成で調査を行った。調査は、事前にTVやホームページなどによる被害の情報を収集した。災害の区分は主として斜面崩壊、道路・河川堤防の損壊、液状化、家屋の倒壊とした。凡例は図-16に示す。

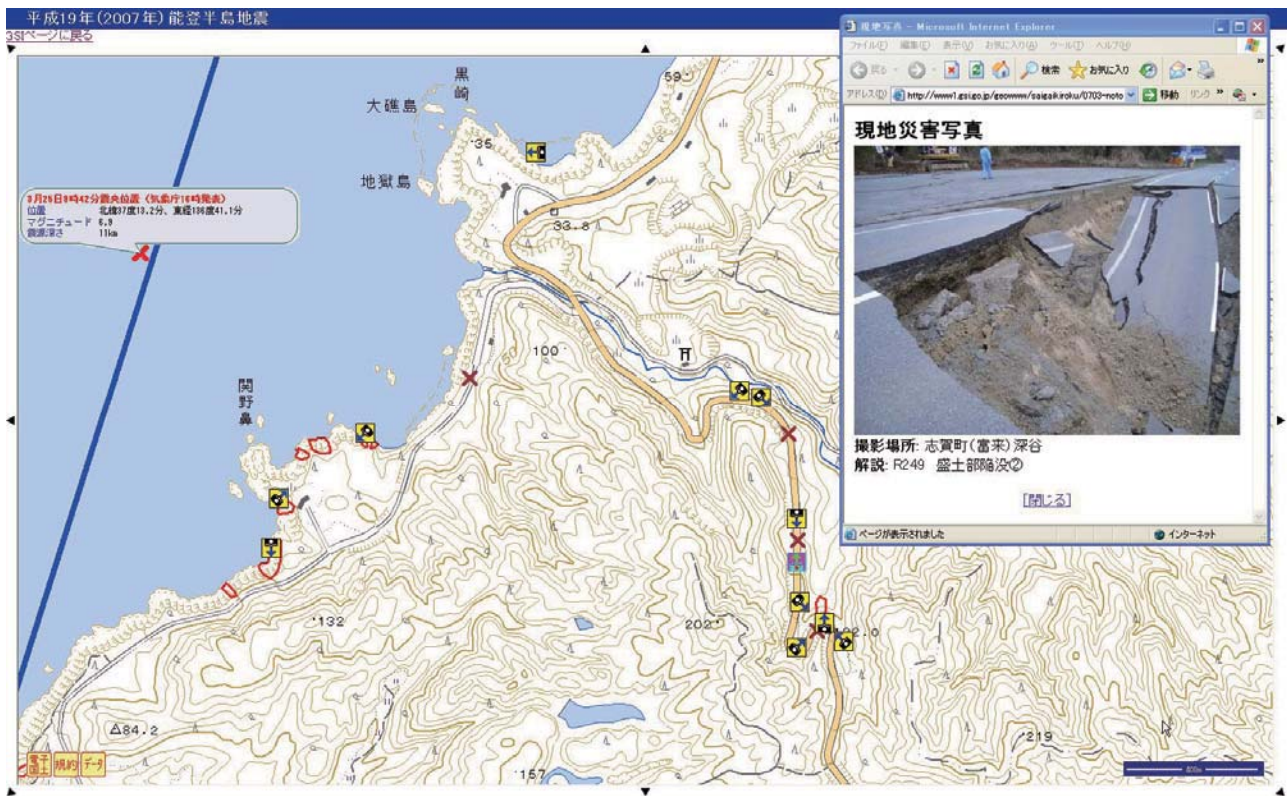
図-17 災害情報集約マップ（基図：市町村レベル）

図-18 災害情報集約マップ (基図: 2万5千分1レベル)

図-19 現地災害写真
