液状化と関連の深い土地の成り立ちを知ることのできる地理空間情報について

国土地理院では、これまでに整備してきた地形図や空中写真を保管し、一般へ提供している。これらの地理空間情報から土地の成り立ち（履歴）を知り、液状化を起こしやすい地域を把握することが可能である。

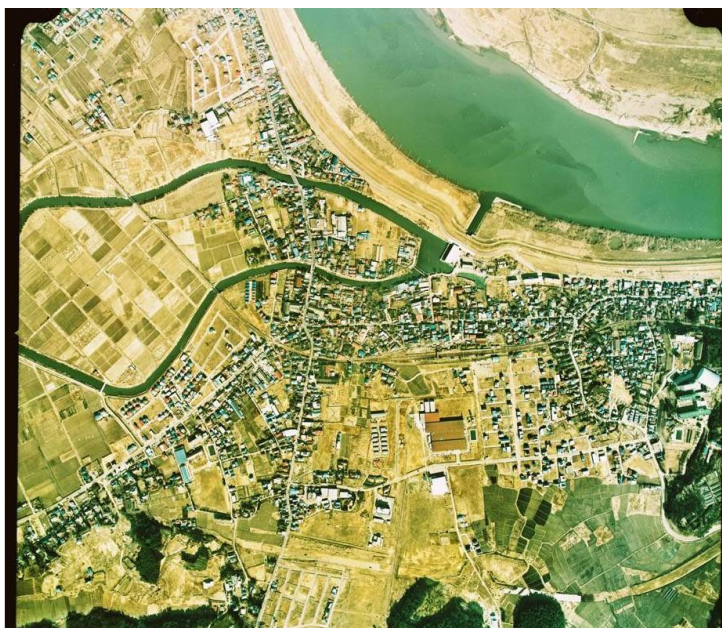
図 4 千葉県我孫子市布佐周辺で過去の空中写真を検索した結果

- 国土地理院の HP にある国土変遷アーカイブ (<http://archive.gsi.go.jp/airphoto/>) で検索・閲覧が可能である (図 4)。
- 撮影時期、写真の種類 (カラーかモノクロか)、写真縮尺などを指定して検索する。記号の記されている場所が撮影地点 (写真の中心位置)、黄色い色のついた範囲が撮影範囲である。記号をクリックして選択した写真を閲覧する。

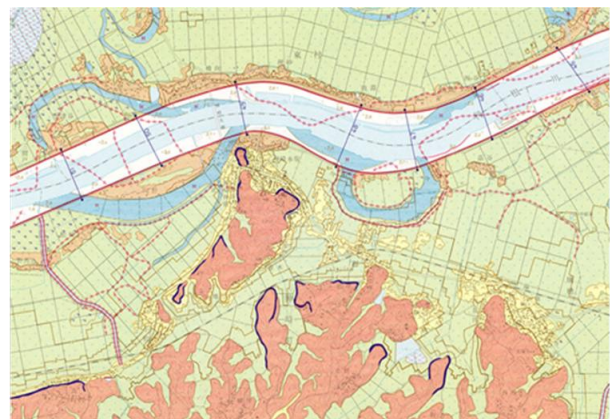
図7 治水地形分類図「佐原西部」の一部
（神崎町神崎大橋周辺）

旧河道等の存在等を知ることができる。
