阪神・淡路大震災に伴う緊急撮影及び地形図緊急修正等

Immediate Air-photographing and Immediate Revision of Topographic Maps Relating to the Great Hanshin-Awaji Earthquake Disaster

測図部 長壁正幸・寺林敏之

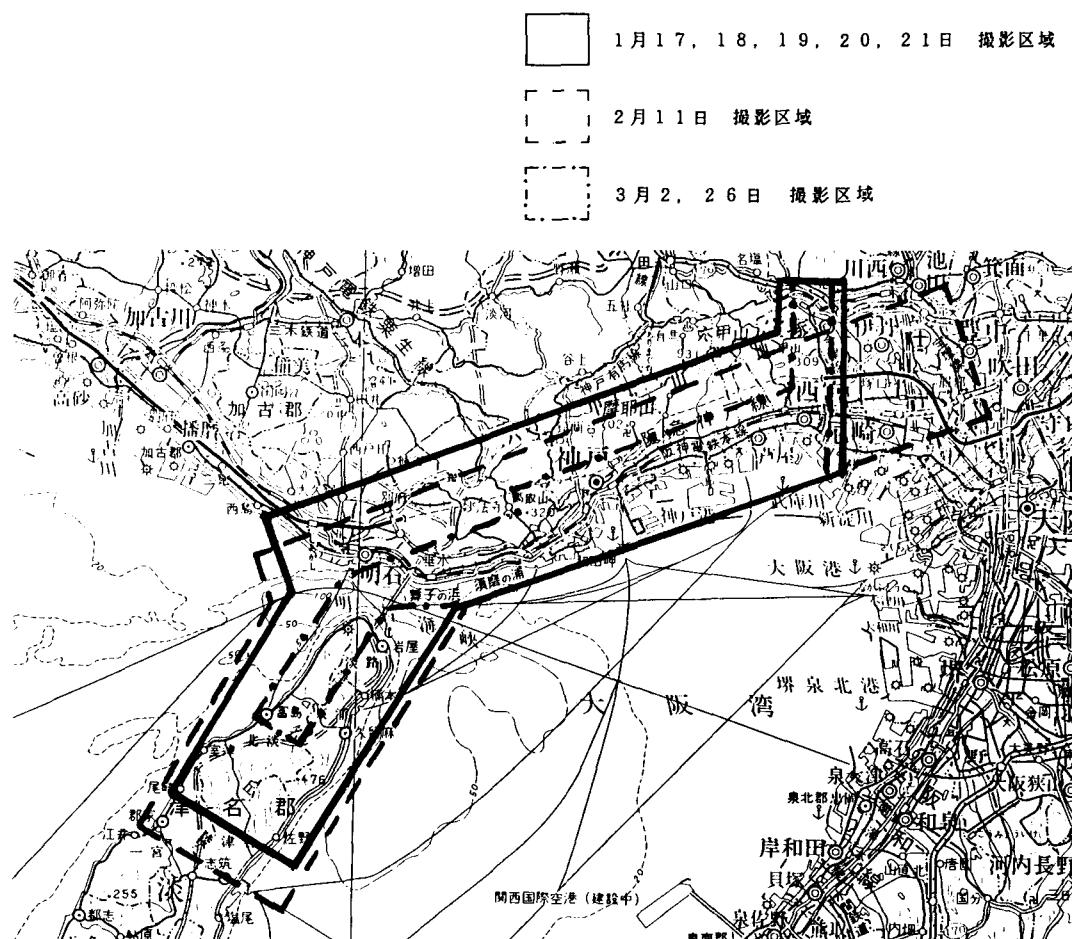
撮影実施区域図(図-1)

撮影実施区域図

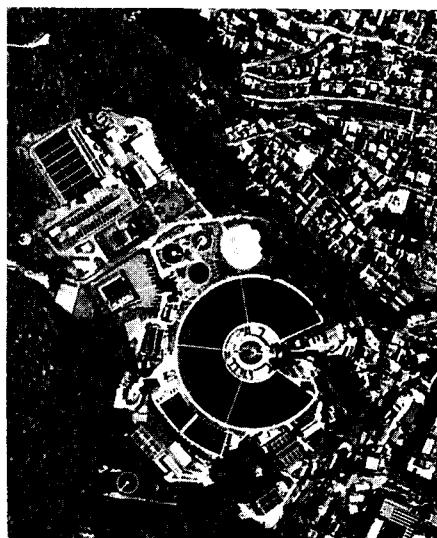
仁川地区（地すべり）

被災前

平成 6 年 5 月撮影

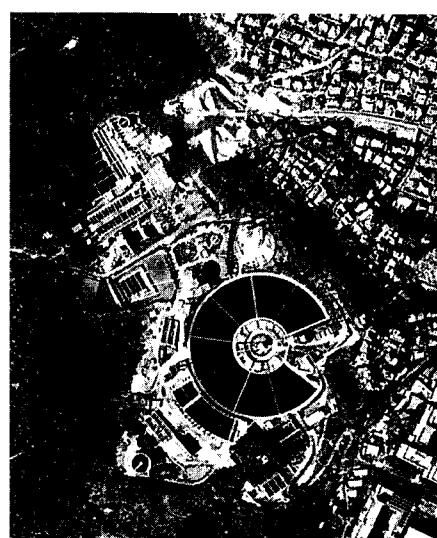
被災後

平成 7 年 3 月 2 日撮影

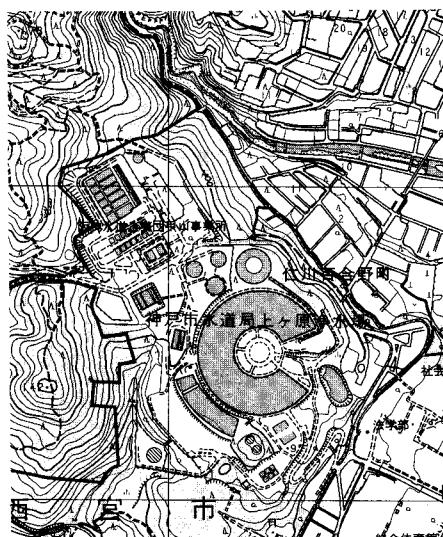
1万分1地形図
平成3年修正

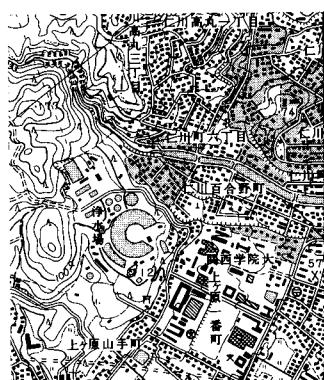
2万5千分1地形図
平成2年修正

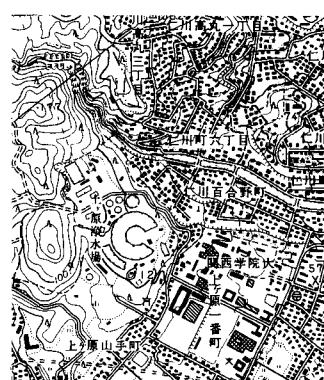
2万5千分1地形図
平成7年3月緊急修正

- ① 現地調査作業は近畿、中国、四国の各地方測量部が、また、編集作業については、近畿、中国、四国、関東の各地方測量部が地形図デジタル編集システムを用いて、直営で実施した。
- ② 1万分1地形図の緊急修正対象地区と重複する地区については、1万分1の地形図の修正の結果を利用して行った。また、これ以外の地域については、従来の2万5千分1地形図修正の方法により実施した。
- ③ 緊急修正版の表示内容等は、概ね1万分1地形図緊急修正版の表現方法に準じ、次のとおりである。
 - ア) 図式は、昭和61年図式によった。
 - イ) 地震災害に伴い、表示を必要とする事項。
 - ・ 緊急修正であることを表すため、地形図の右上に「緊急修正版」と明記した。
 - ・ 災害によって変状が著しい地域は、原則として1万分1地形図の表現方法に準じて褐色で「網掛け」(120L 40%)表示とし、整飾欄に『□』は、震災による変状の著しい範囲』と明記した。但し、最少範囲は図上2×2mmとし、郊外等で散在する場合は多少誇張して表示した。
 - ・ 被災地の建物記号及び建物注記で、機能が停止しているものについては、神社・寺院を除く全てのものを削除した。
 - ・ 道路の損壊箇所は、建設中の記号によって表示し、区間全体(IC間)に「復旧中」と説明注記した。例：阪神高速道路(復旧中)
 - ・ 鉄道及び索道の損壊箇所は、復旧が6月1

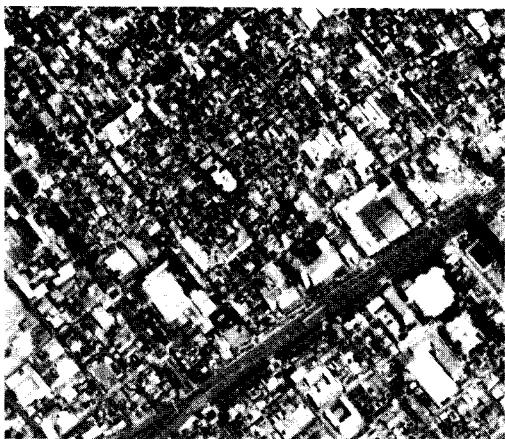
長田地区（家屋倒壊及び火災）

被災前

平成6年5月撮影

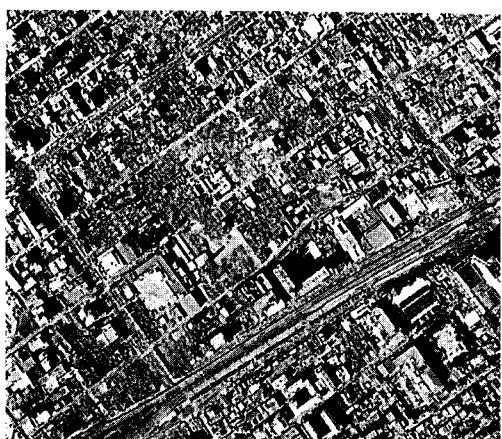
被災後

平成6年3月2日撮影

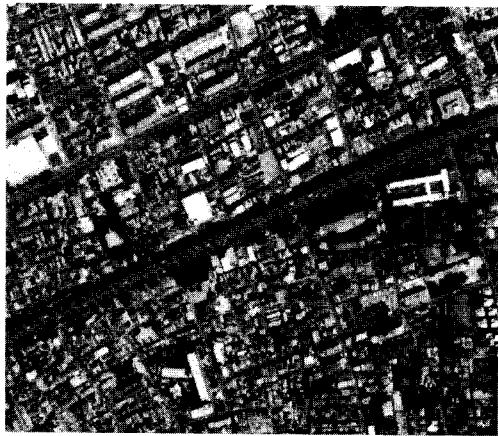
芦屋地区（高速道路損壊）

被災前

平成 6 年 5 月撮影

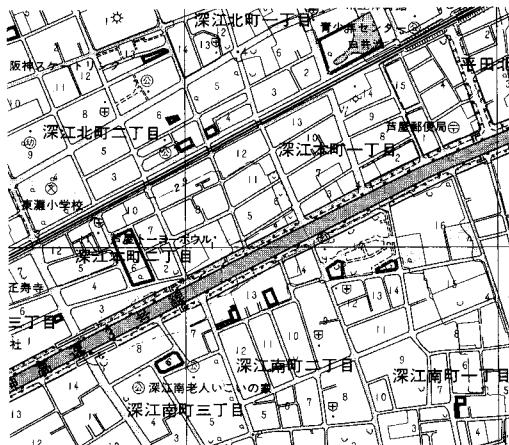
1万分1地形図
平成3年修正

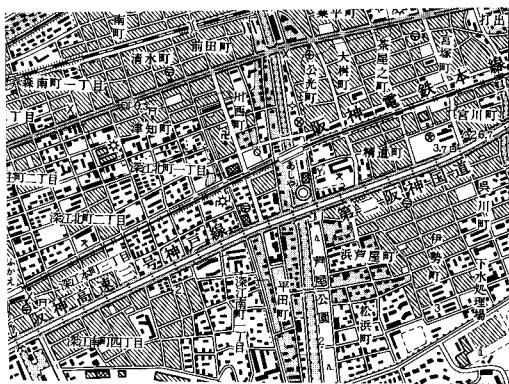
2万5千分1地形図
平成2年修正

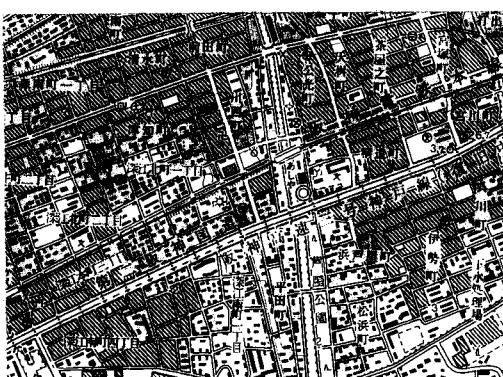
2万5千分1地形図
平成7年3月緊急修正
