航空機 SAR の改修と湛水域抽出について Improvement of Airborne SAR and Research of Extracting Water Area in Disaster

基本図情報部 伊藤裕之・笹川啓・藤原博行・大野裕幸

National Mapping Department

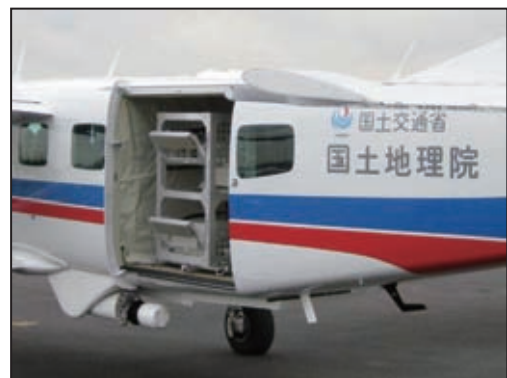
図-1 航空機 SAR（平成 8 年度～平成 9 年度整備）

国土地理院の航空機 SAR は、測量用航空機「くにかぜⅢ」（セスナ 208B）に搭載して運用するが、平成 8 年度～平成 9 年度に整備した航空機 SAR は装置が大きいため、空中写真撮影用のカメラとの同時搭載が不可能であり、観測の際には SAR 装置の取付け作業とともにカメラの取外し作業が発生していた。また、レーダ電波の干渉を防ぐため、SAR アンテナ設置部にあるカーゴドアを取り外した状態にする必要があり、雨天時の飛行は機内へ雨が吹き込むことによる他の搭載機材への影響から支障があった（図-1）。

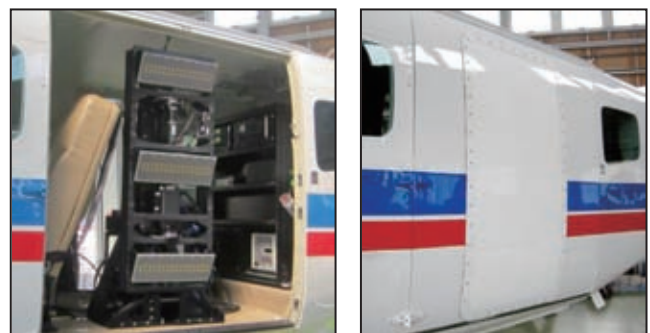
図-2 航空機 SAR（平成 23 年度～平成 24 年度整備）
（左：SAR アンテナ、右：レドームドア）

このため、平成 23 年度～24 年度初めにかけて航空機 SAR の改修を実施し、カメラとの同時搭載を可能とするための装置の小型化、レーダを透過する電波透過素材（FRP）を採用したレドームドアの作成を行った（図-2）。

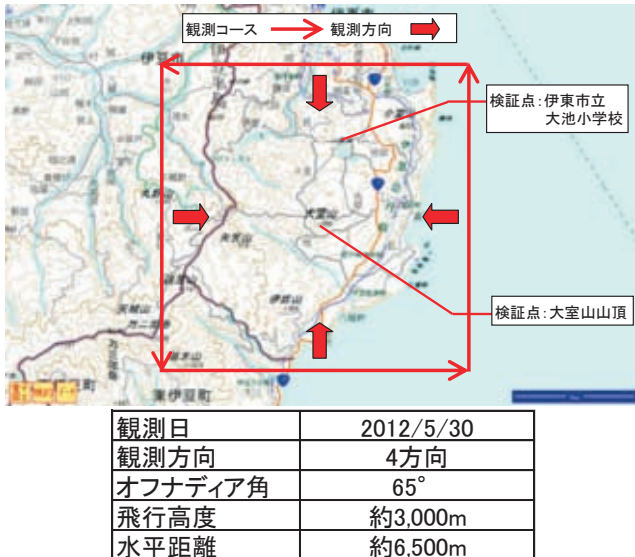
図-8 観測コース及び諸元

改修後の航空機 SAR で作成される再生画像と DSM の位置精度が、どの程度なのかを確認するため、静岡県伊東市大室山近辺の観測を実施し、精度検証を行った。観測コース及び諸元を図-8 に示す。

※水平距離：コースから観測中心までの距離

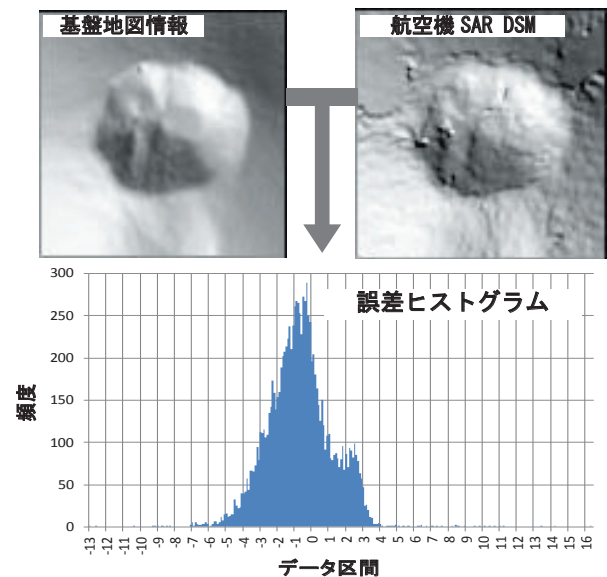
図-10 DSM の精度検証結果

精度検証結果を図-10 に記す。誤差が最大 16.278m, RMSE が 2.035m であった。この結果は、改修により災害時観測の機動性の向上を実現しつつ、改修前とほぼ同程度の精度レベル（浦部, 2005）を実現したといえる。

DSM の作成にあたっては、レーダシャドウによるデータ欠損部を埋めるため、4 方向の各観測データから作成した DSM を合成し、大室山山頂付近の 500m×500m の DSM（5m メッシュ）を作成した。また、再生画像の精度検証に用いた大室山山頂の地上検証点における位置情報を調整用基準値として使用し、DSM の標高値を上下に一律シフトさせる平行移動により補正した。精度検証では、航空レーザ測量成果である基盤地図情報（数値標高モデル）5m メッシュ（標高）を真値として比較を行った。

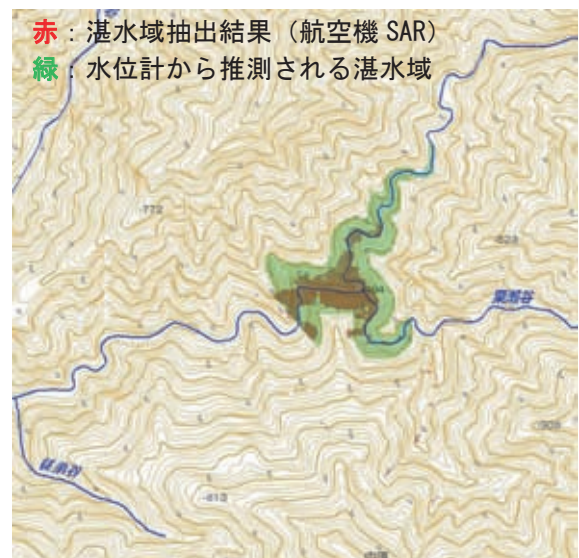
図-20 湛水域抽出結果の比較（オフナディア角 55°）

湛水域の抽出範囲の正確性の確認のため、現地に設置されている水位計から推測される湛水域と航空機 SAR の観測データの解析から抽出した湛水域との比較を行った。図-20 は、水位計から推測される湛水域と 4 コースからの抽出結果（オフナディア角 55°）を比較したもの、図-21 は、水位計から推測される湛水域と 4 コースからの抽出結果（オフナデ

オフナディア角 55° からの抽出結果は、水位計から推測される湛水域より狭い範囲となっている。また、オフナディア角 70° からの抽出結果は、水位計から推測される湛水域により近い範囲となっているが、湛水域の誤抽出が周辺（特に谷地形の箇所）に多くみられる。オフナディア角 70° からの抽出結果に誤抽出が多いのは、オフナディア角 70° の観測データはレーダの届かないレーダシャドウが多く、4 コースの観測データからの抽出でもレーダシャドウを除去しきれないことが原因と考えられる。
