# だいち2号による全国地盤変動監視に向けて

国土地理院 測地部  
宇宙測地課 和田 弘人

第13回北海道測量技術講演会  
2016.1.28 札幌第1合同庁舎

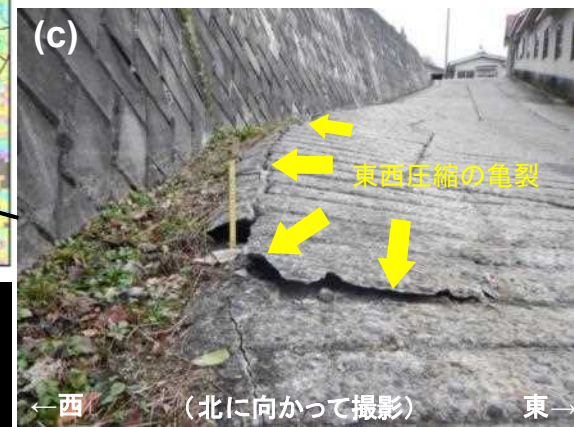
## 小谷村

20141002-20141127 (南行軌道)

地形図で表現される構造物に対応したスケールでの変動情報

発災直後に得る変動情報  
道路や建物等のインフラ被害が発生している可能性の高い範囲を推定するための情報

だいち2号のSAR干渉画像を参考にした現地調査により数mm~10cmの地表変形を発見。小谷村まで震源断層が延びていることを示す。

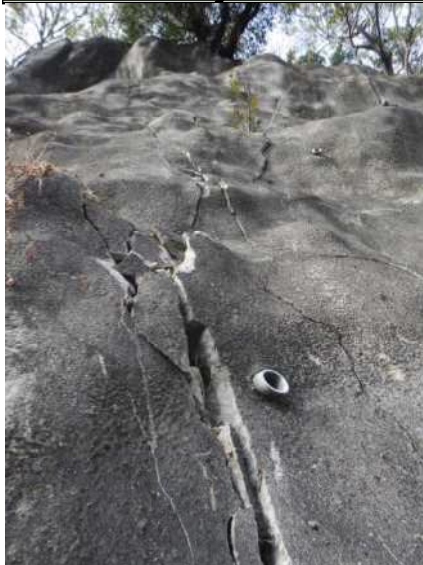
擁壁の開口亀裂と  
はらみ出し

干渉縞下部(地すべり末端部)のモルタル被覆に幅数センチの新しい開口亀裂とはらみ出し

調査対象物	主な変状例	変位量レベル
地すべり滑落崖付近	アスファルト／コンクリート道路	・開口亀裂 ・段差を伴う亀裂	・開口幅数cm ・段差変位量数cm～10数cm
	道路側溝	・開口亀裂(主につなぎ目) ・つなぎ目の段差	・開口幅数cm ・段差変位量数cm～10数cm
	用水路	・開口亀裂(主につなぎ目) ・つなぎ目の段差	・開口幅数cm ・段差変位量数cm～10数cm
地すべり末端部付近	アスファルト／コンクリート道路	・短縮亀裂(乗り上げ等含む) ・網状亀裂	・短縮量数cm ・1～数mの幅で網状亀裂
	道路側溝	・短縮亀裂(主につなぎ目の圧壊)	・短縮量数cm
	用水路	・短縮亀裂(主につなぎ目の圧壊)	・短縮量数cm
	コンクリート擁壁(干渉縞縁と直交等)	・短縮亀裂(つなぎ目の圧壊等)	・短縮量数cm
	コンクリート擁壁(干渉縞縁と平行)	・はらみ出し及びそれに伴うつなぎ目の開口等	・はらみ出し量or開口幅数cm
