平成30年7月豪雨に係る愛媛県大洲市の推定浸水範囲の変化

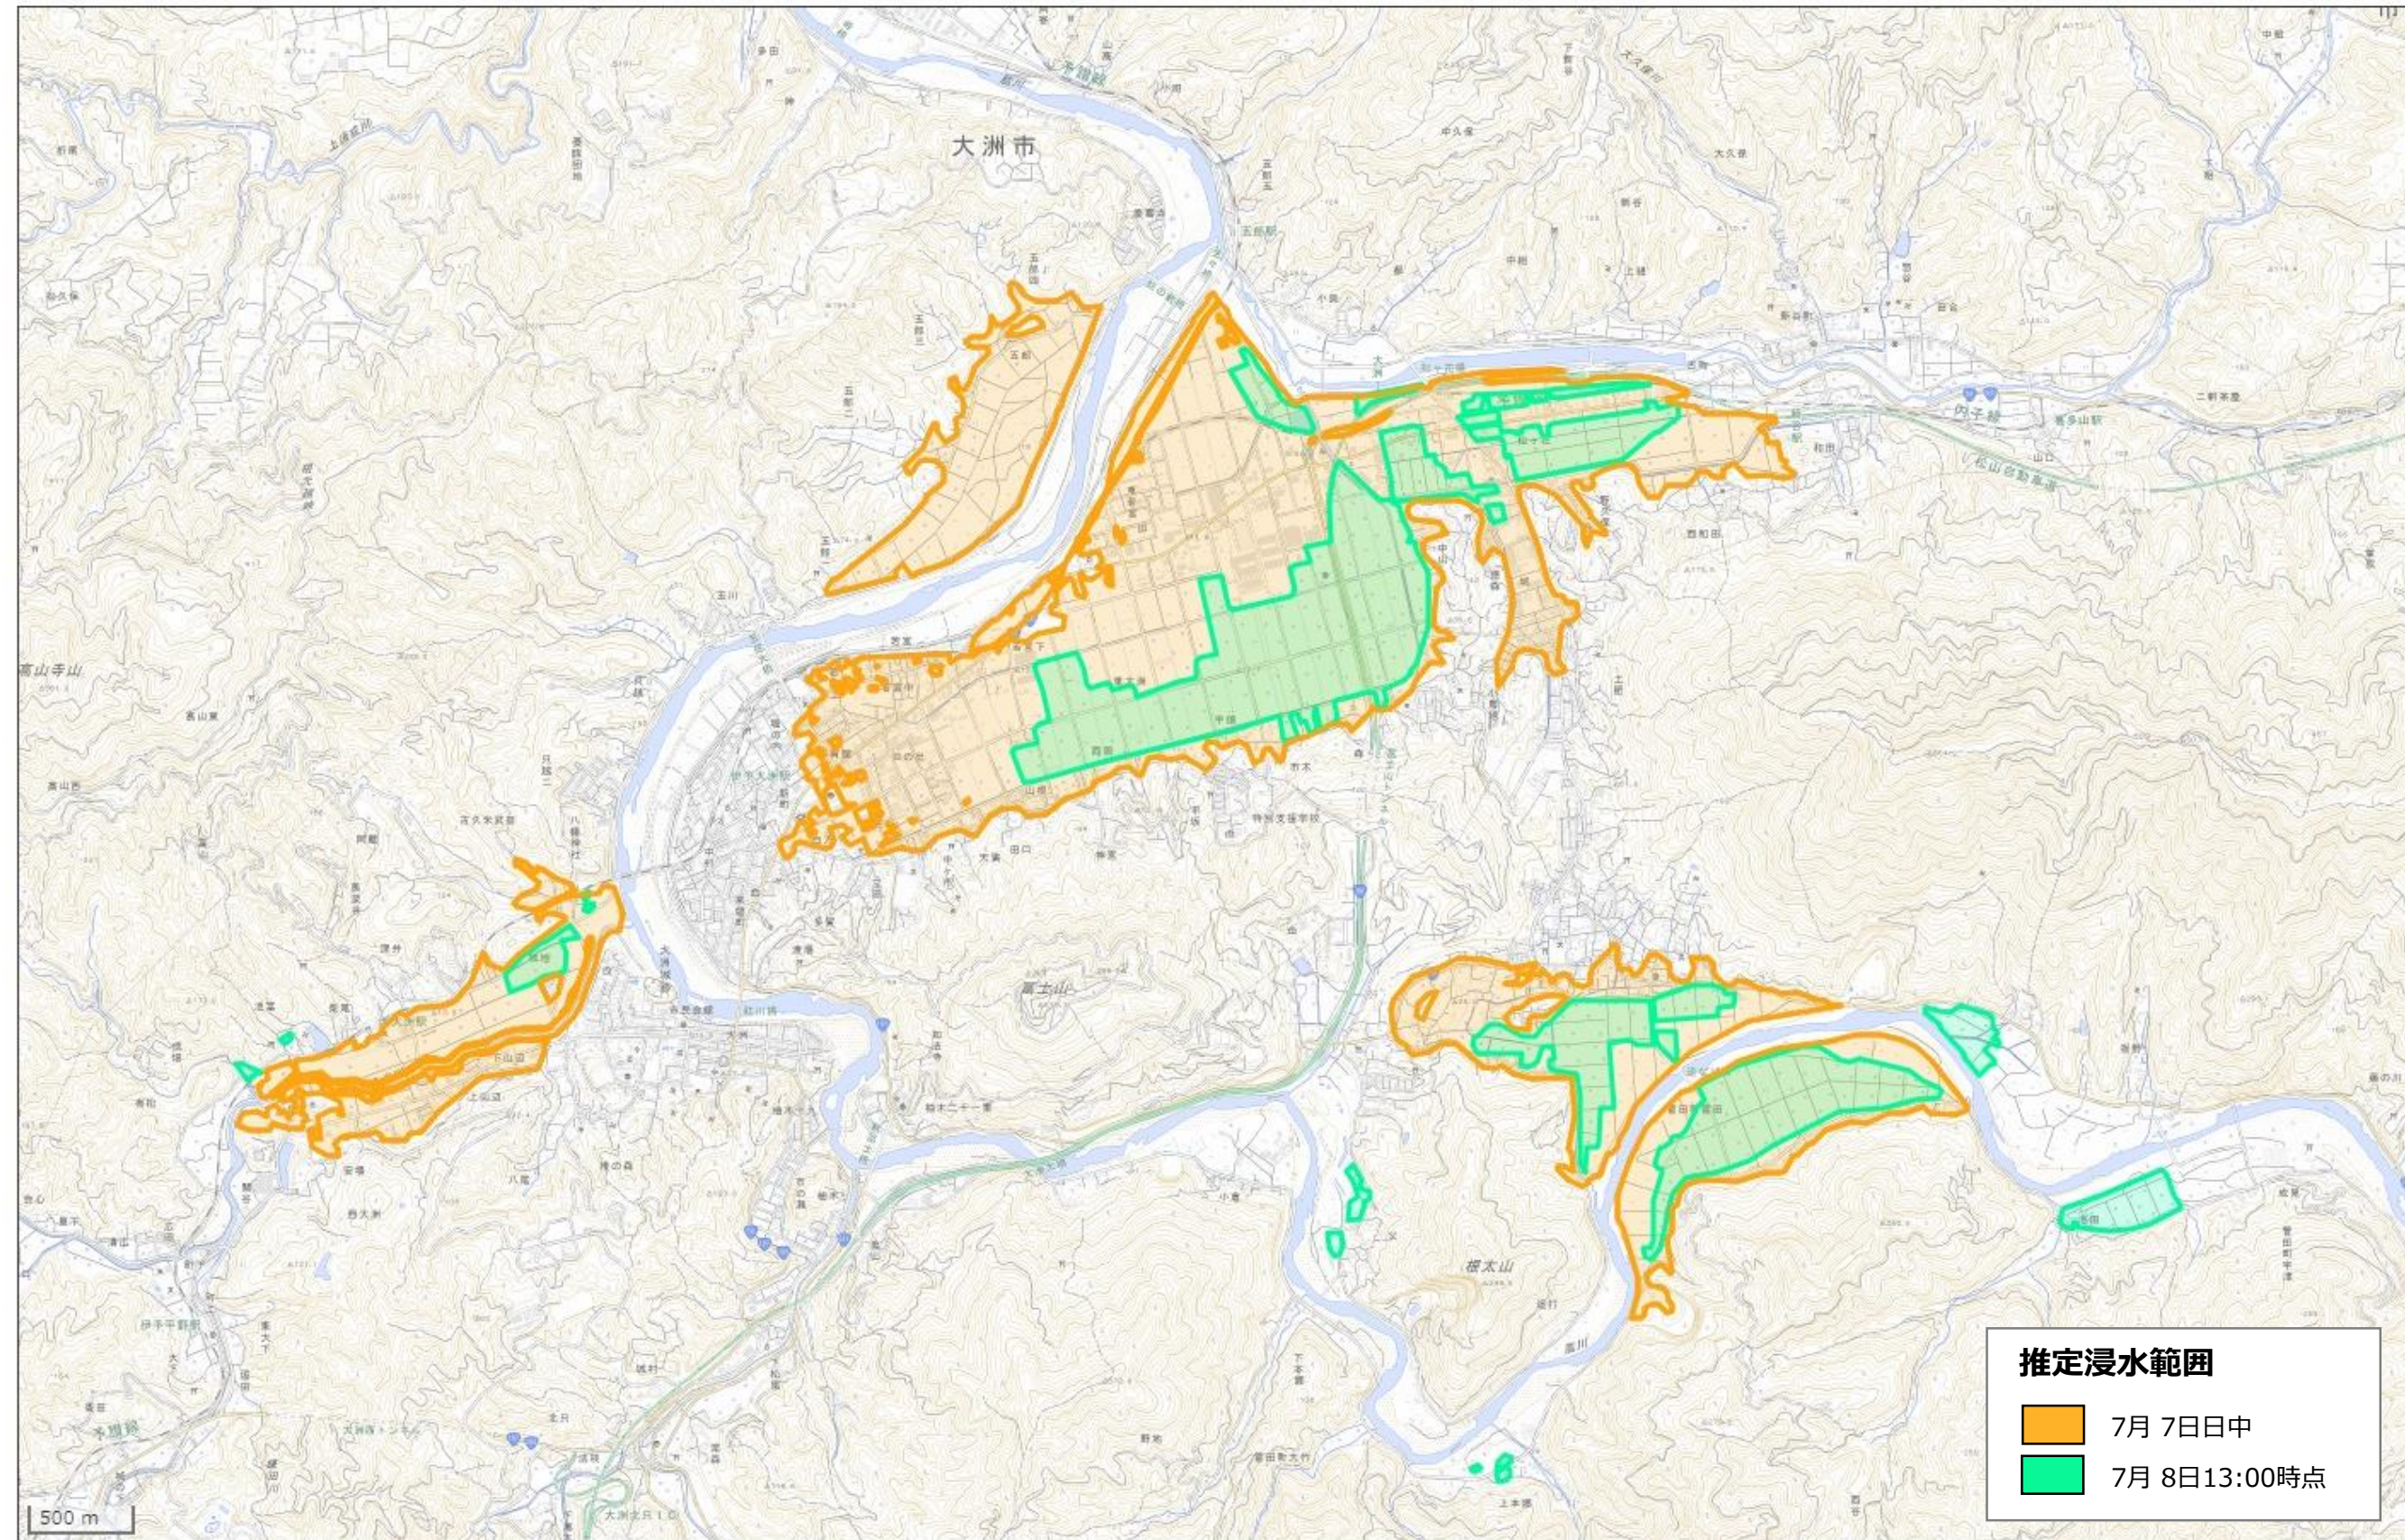
7月 7日は、入手できた動画等の情報から浸水した範囲の端の地点を確認し、その地点の高さから標高データを用いて浸水面を推定したものです。
7月 8日は、国土交通省災害対策用ヘリコプターが撮影した画像等を用いて浸水範囲を判読したものです。
現地踏査は実施していないことから、実際に浸水のあった範囲でも把握できていない部分、浸水していない範囲でも浸水範囲として表示されている部分があります。
