浅間山周辺の地殻変動

—GEONET(電子基準点等)による連続観測結果—

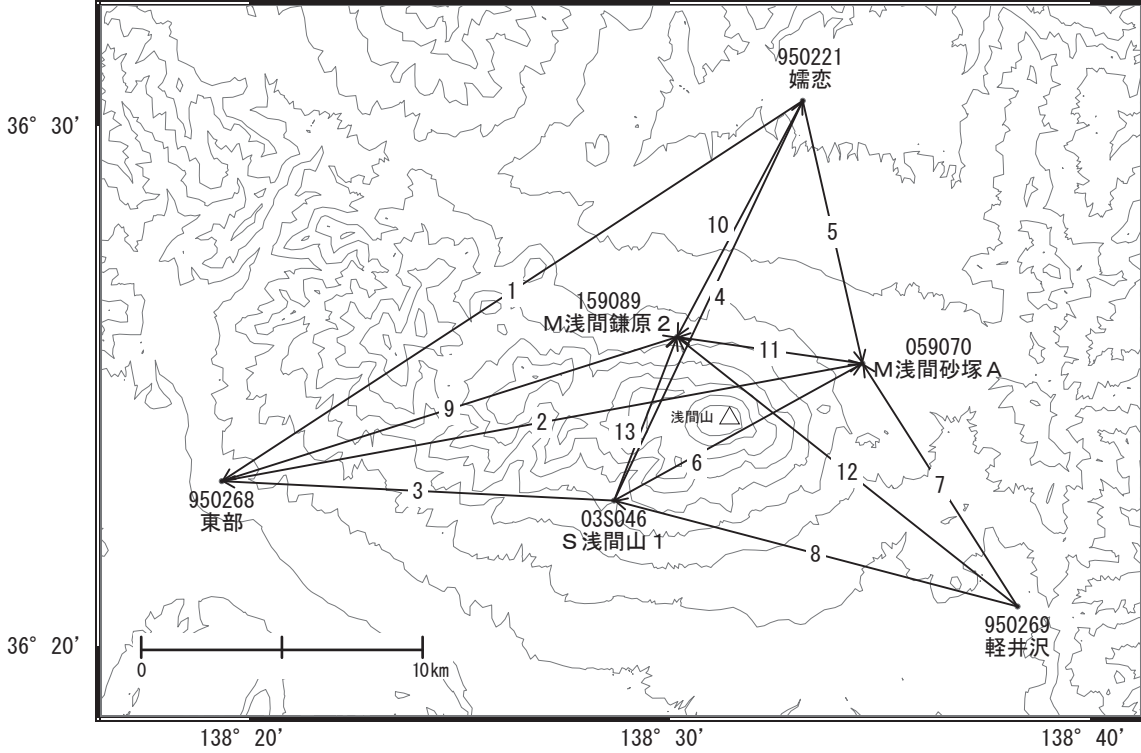
浅間山周辺 GNSS連続観測基線図

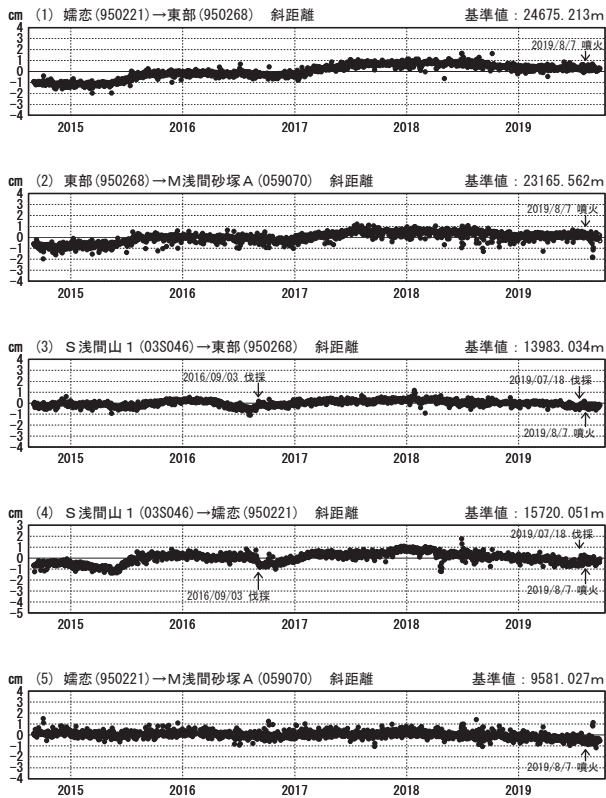
基線変化グラフ

期間: 2014/09/01~2019/09/22 JST

顕著な地殻変動は観測されていません。

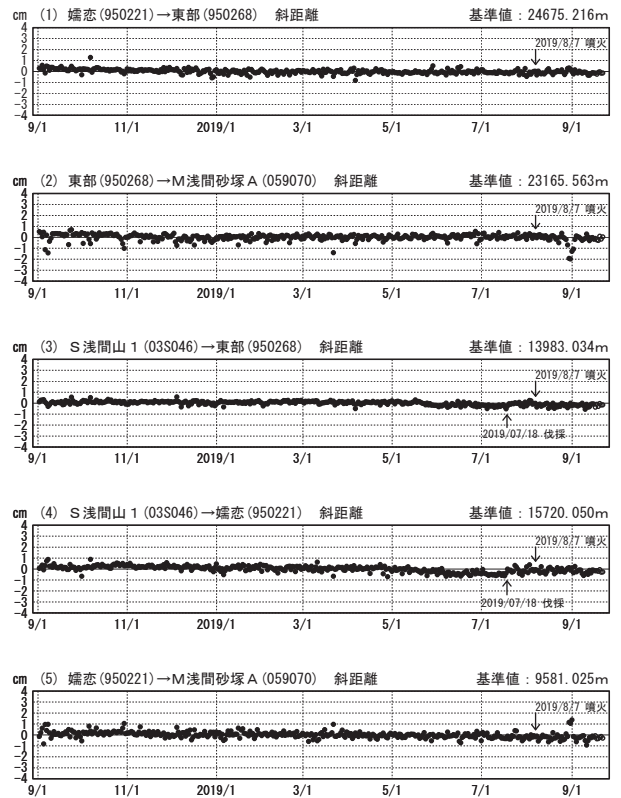
基線変化グラフ

期間: 2018/09/01~2019/09/22 JST

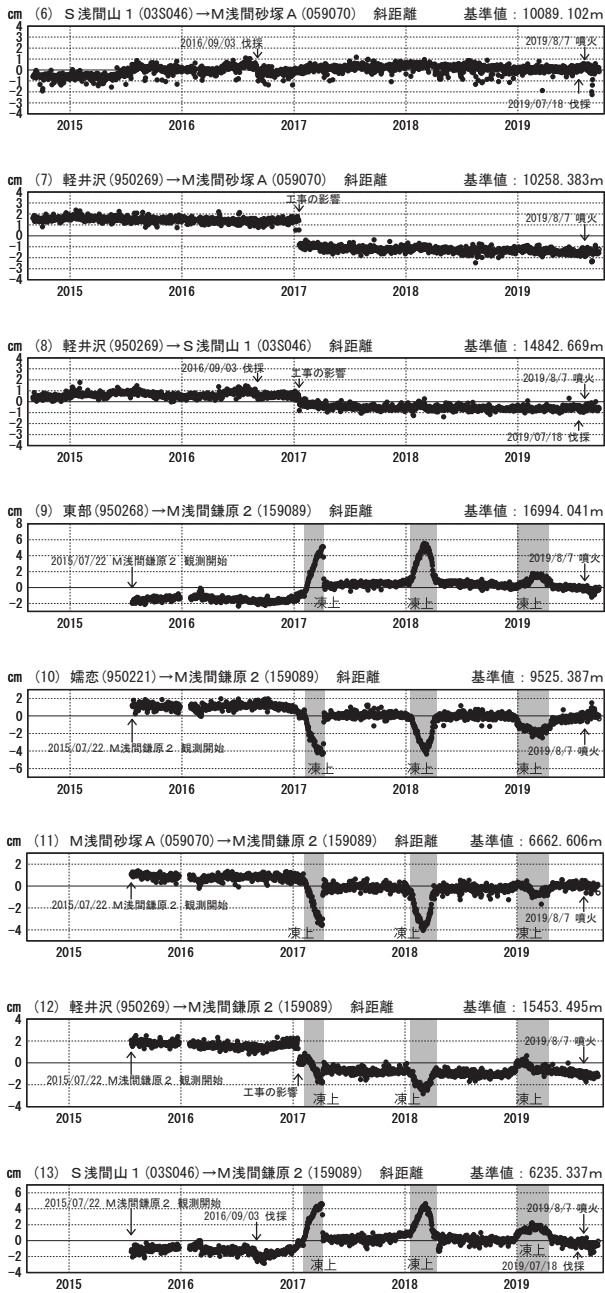
基線変化グラフ

期間：2014/09/01～2019/09/22 JST

(注) 「M 浅間鎌原 2」について

- ・2017年2月4日頃から見られる急激な変動は、凍上（土壌の凍結による地面の隆起）による装置の傾斜が原因です。
- ・2018年1月22日頃から見られる急激な変動は、凍上（土壌の凍結による地面の隆起）による装置の傾斜が原因です。
- ・2019年1月1日頃から見られる急激な変動は、凍上（土壌の凍結による地面の隆起）による装置の傾斜が原因です。

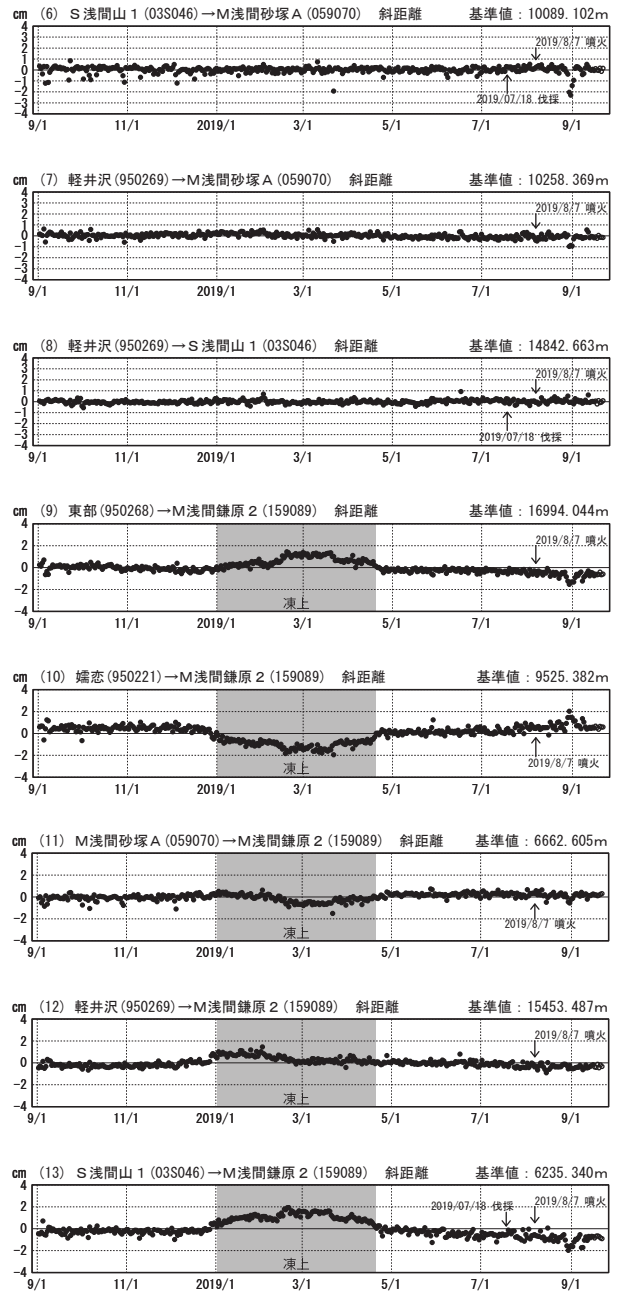
基線変化グラフ

期間：2018/09/01～2019/09/22 JST
