地震時に記録された潮位

地震後の垂直変動量

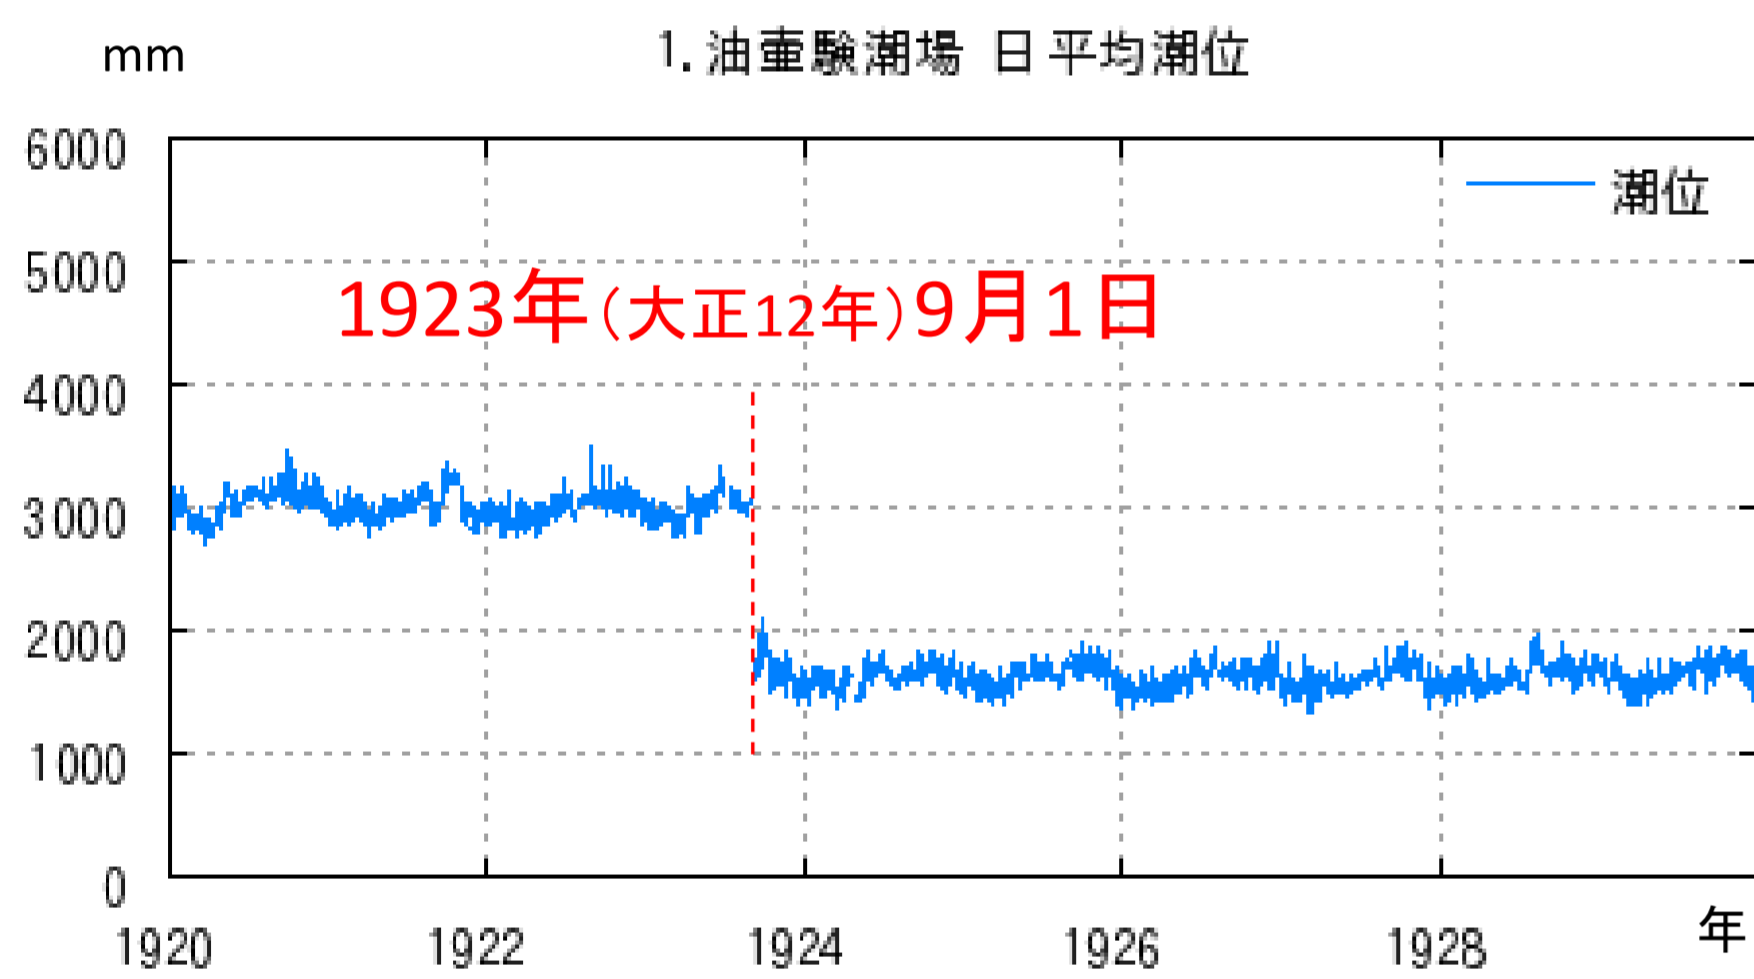
1923年(大正12年)9月1日地震当時における験潮場の潮位
「関東地方激震後における震災地一等水準線路の変動に就いて（大正十三年三月 陸地測量部）」より

この地震で油壺験潮場は約1.4mほど隆起していることが潮位記録から読み取れます。また国会議事堂前にある水準原点も水準測量により86mm沈下していることが分かり水準原点の標高も改訂されました。

また、同時刻に太平洋側にある鮎川験潮場、串本験潮場、細島験潮場の3カ所の験潮場の記録にも潮位の異常が見られ、海面の上下動が記録されています。

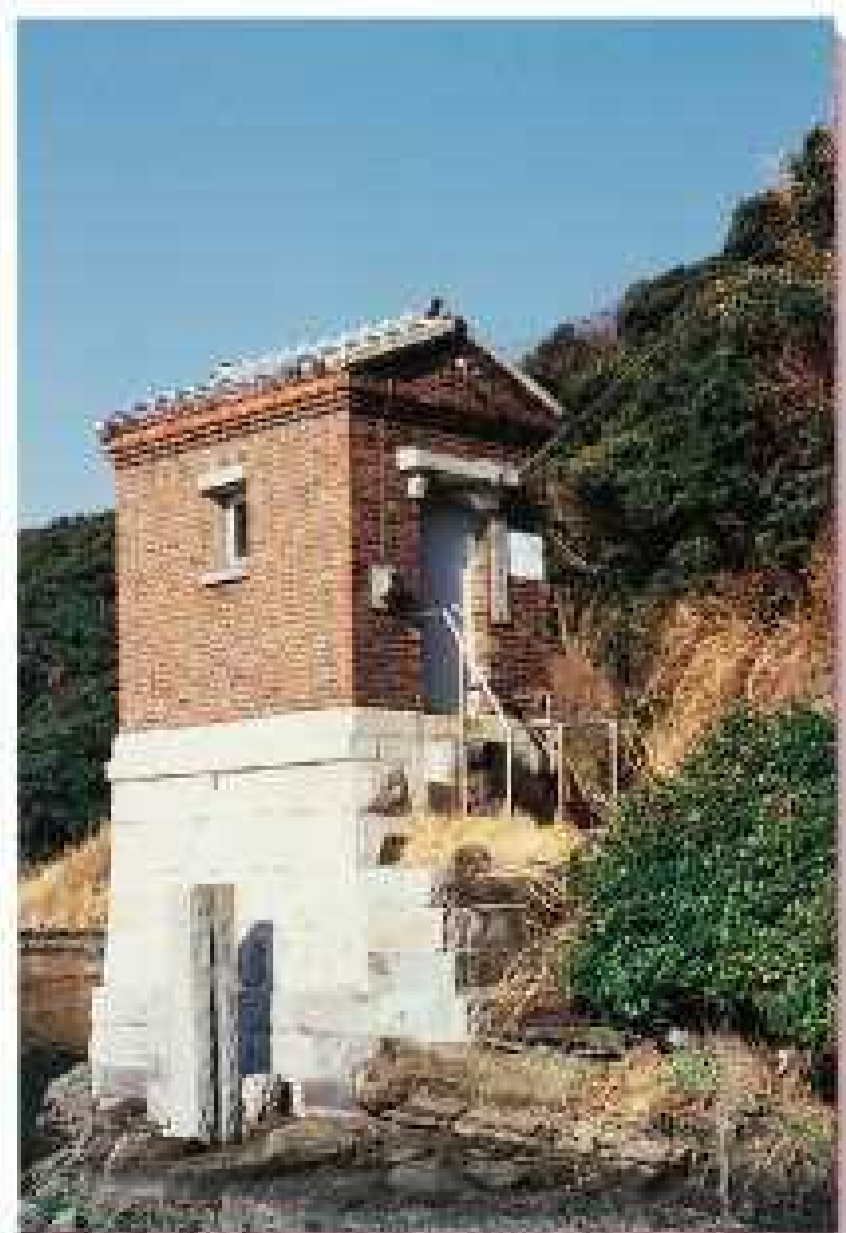
●明治27年(1894)に建てられた油壺験潮場
