東北地方太平洋沖地震の被災状況の把握 1

東北地方太平洋沖地震の被災状況の把握 2

熊本地震の被災状況の把握 1

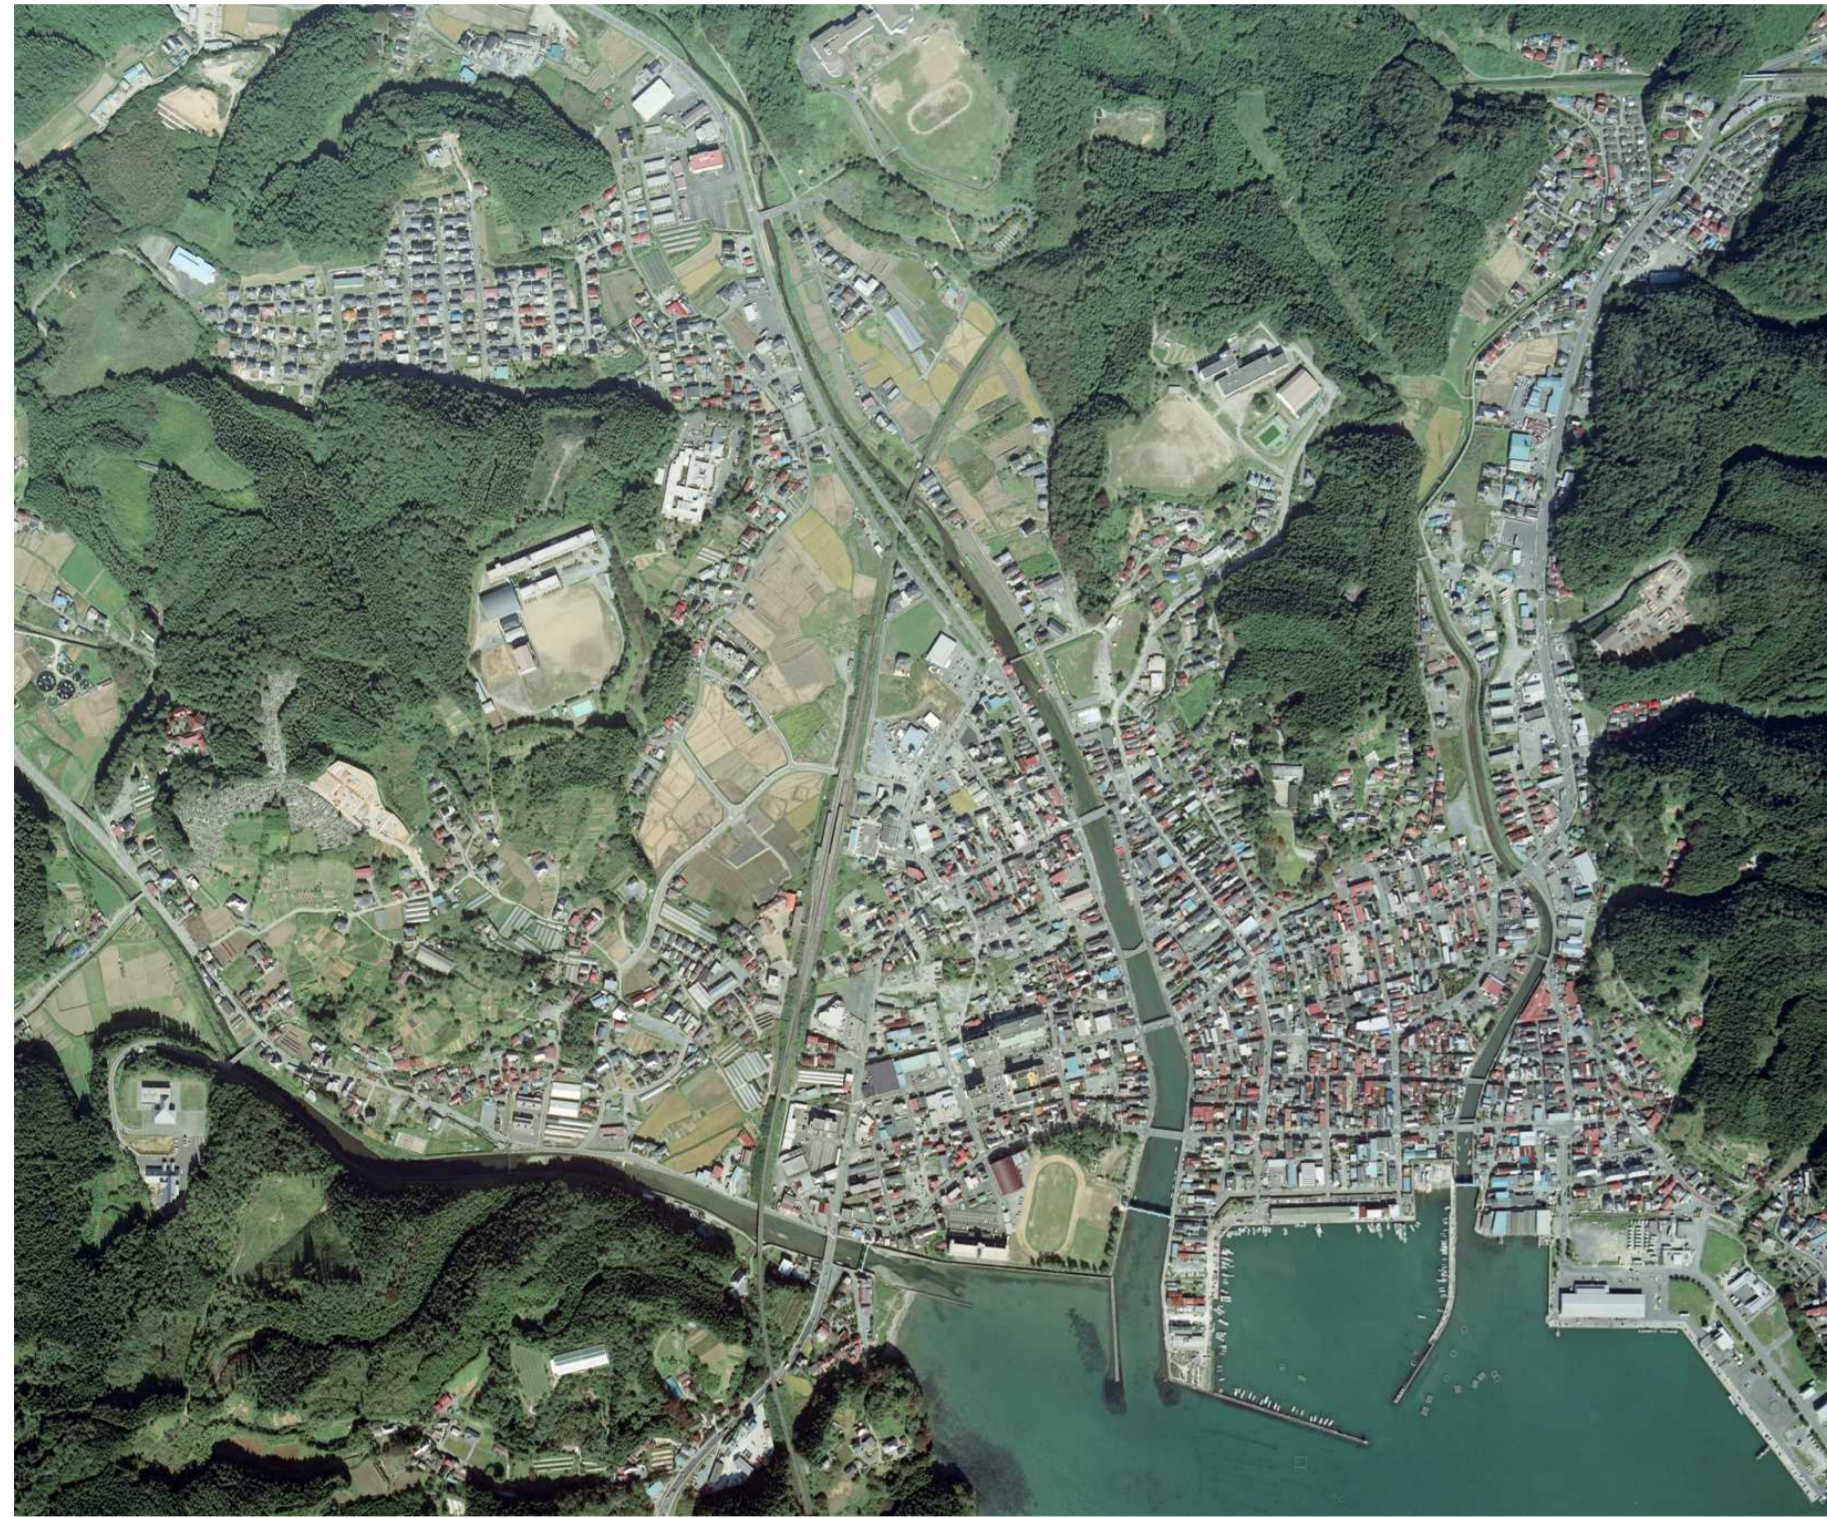
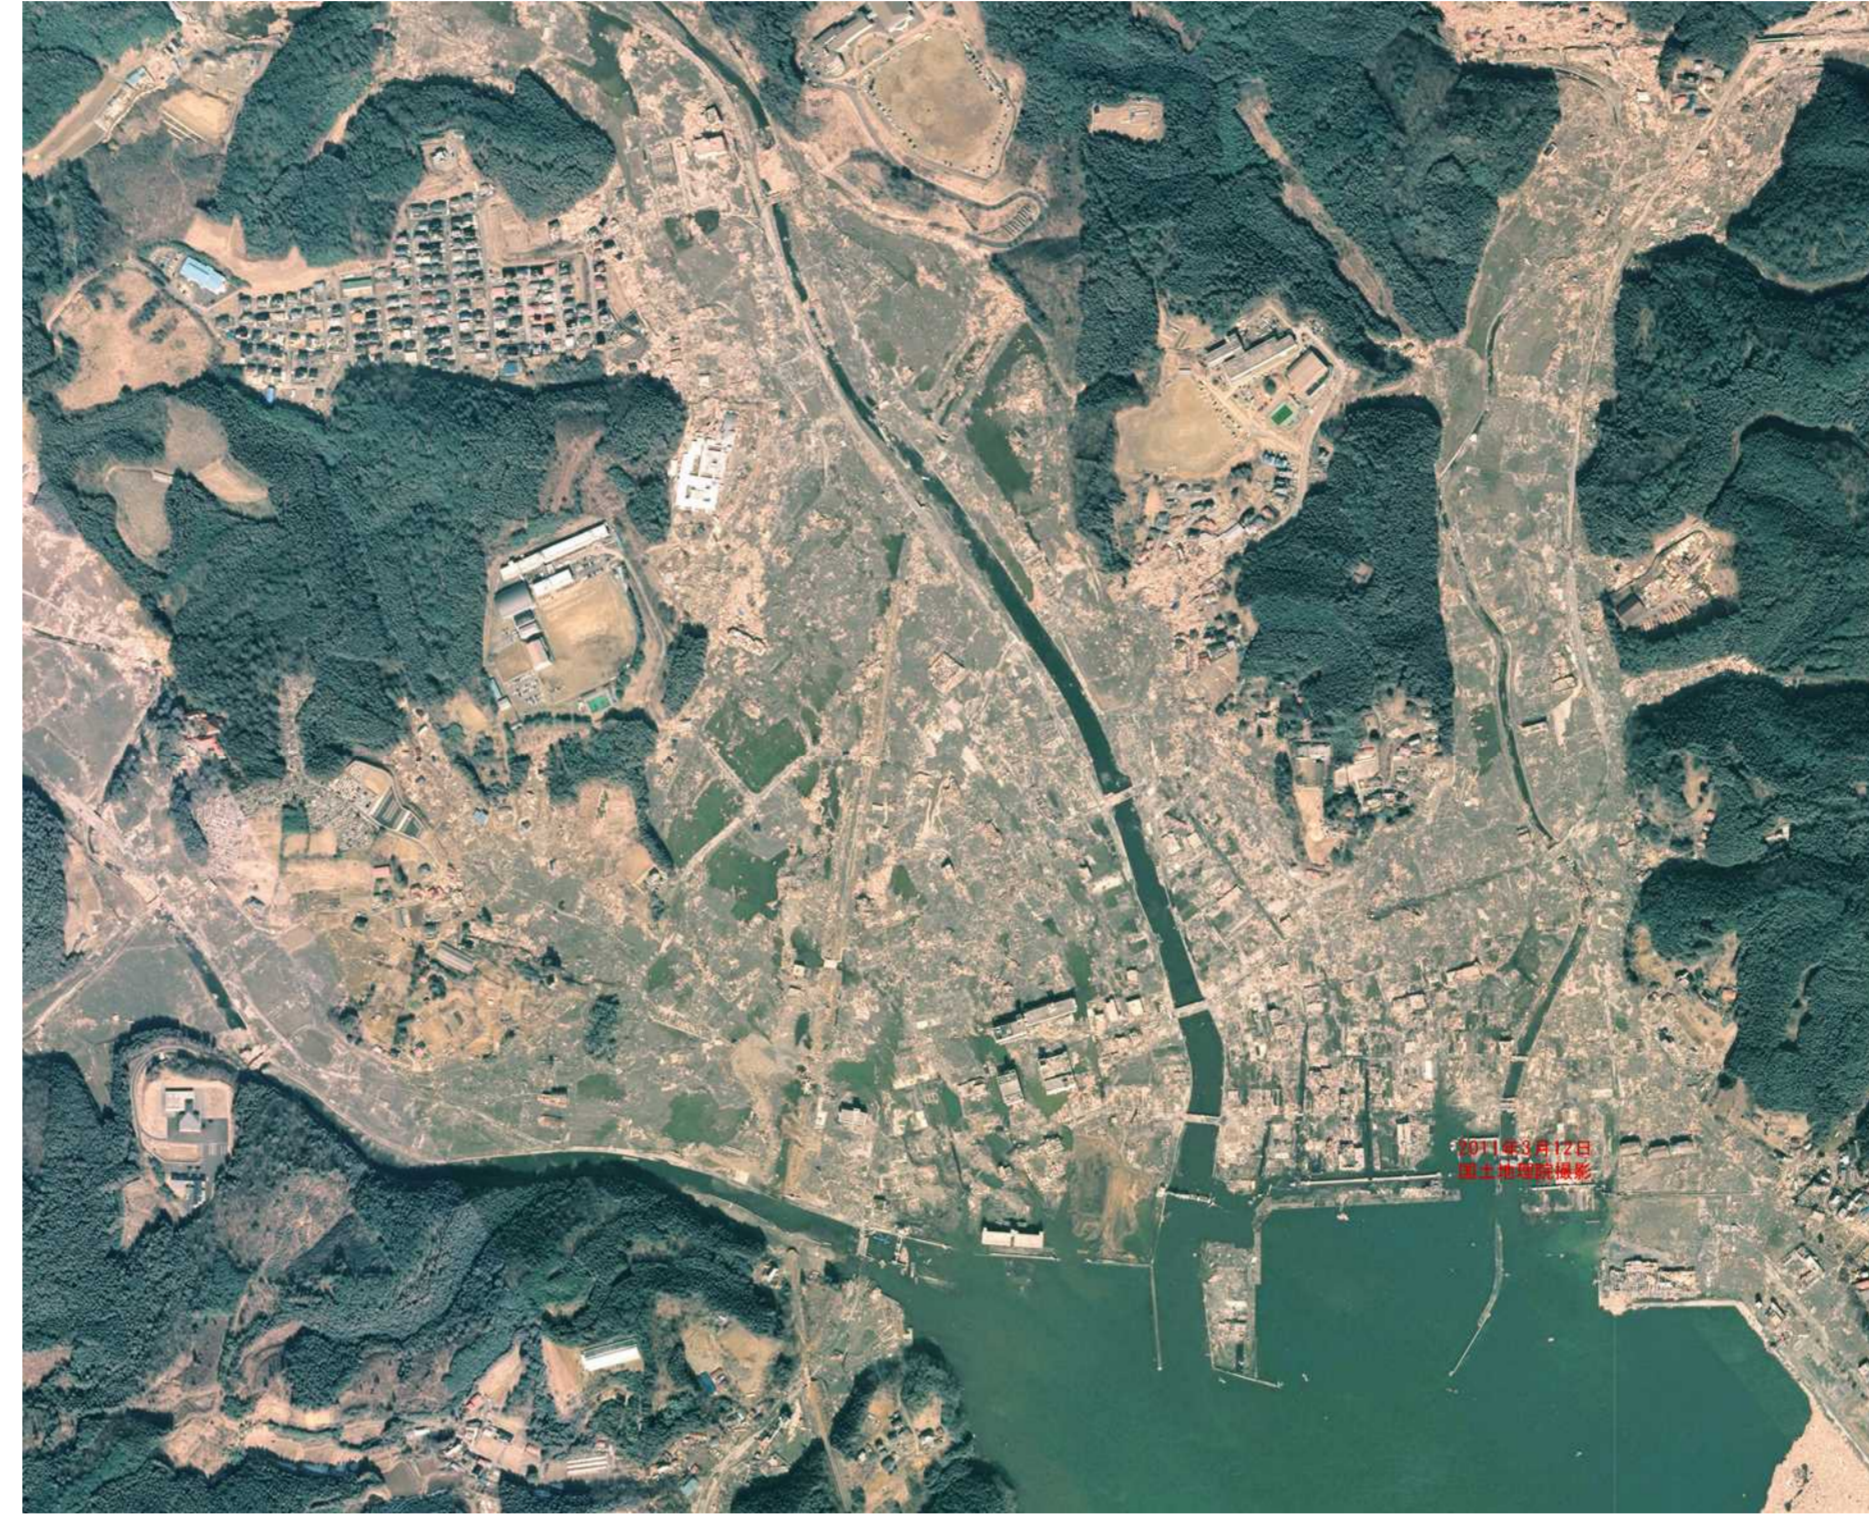
地震前(2008年(平成20年)撮影)

地震後(2011年(平成23年)3月12日撮影)
南三陸町(志津川漁港)

国土地理院は、地震後の2011年(平成23年)3月12日から4月5日にかけて被災地周辺の空中写真撮影を実施しました。撮影した空中写真は、直ちに単写真及びオルソ画像を作成し、関係機関に提供しました。また、浸水域の判読、浸水面積の算出や津波被害の土地利用別の把握など基礎情報として活用しています。

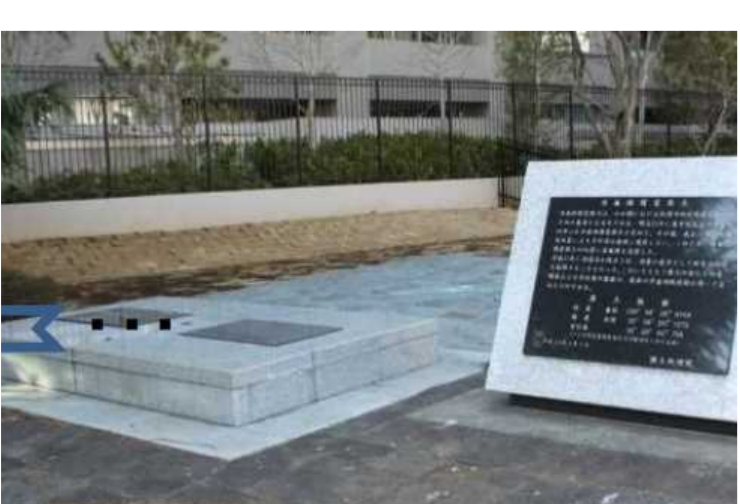
日本経緯度原点の数値も改定 (ほぼ東に約27cm移動)
経度 旧 東経139度44分28秒8759
新 東経139度44分28秒8869
緯度 北緯 35度39分29秒1572 (変更なし)

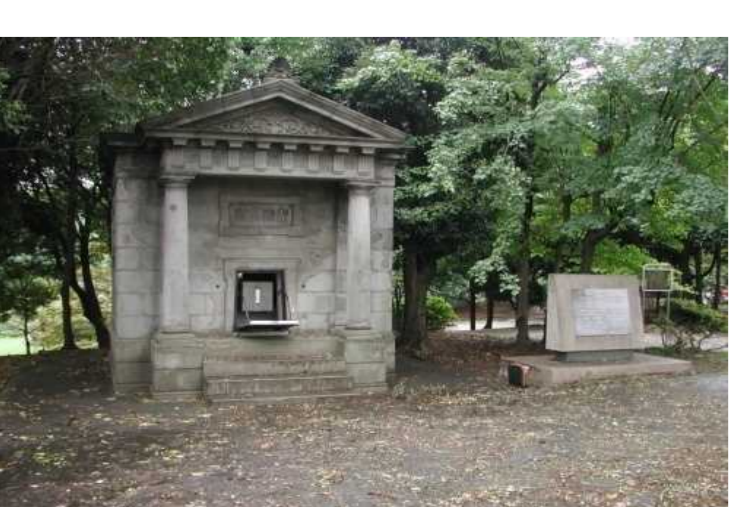
日本水準原点の数値も改定 (2.4cm沈降)
東京湾平均海面上24.500m (設置時)
// 24.414m (1923年(大正12年)関東地震)
// 24.3900m (2011年(平成23年)東北地方太平洋沖地震)

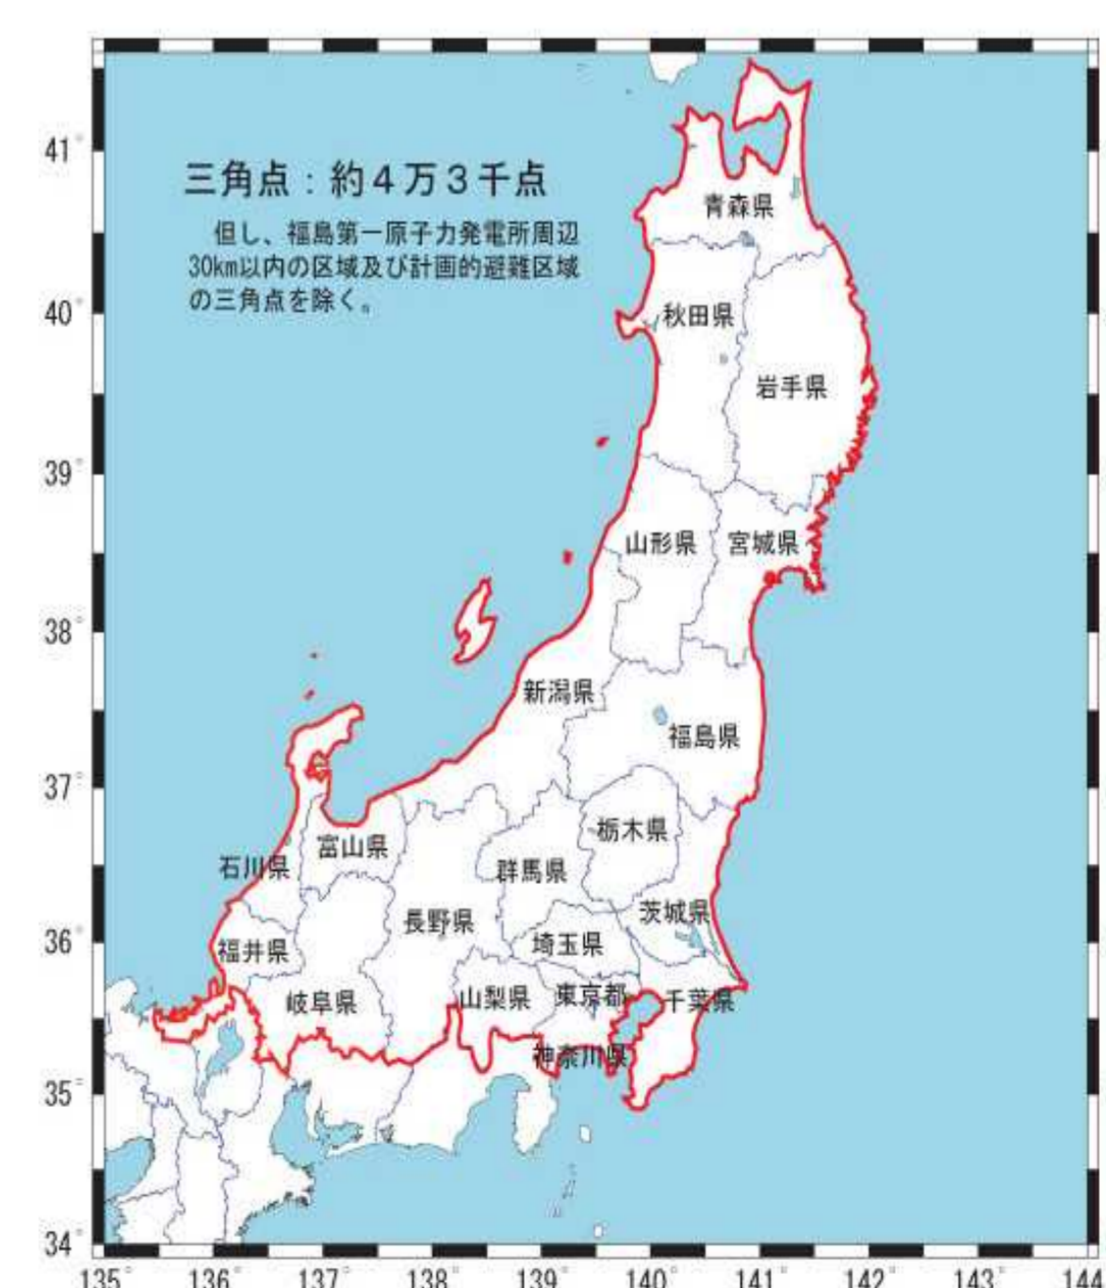
三角点 測量成果改定地域図

基本測量の基準点は、国や地方公共団体の実施する公共測量の基準として使用されており、東日本大震災に伴う公共事業等の復旧・復興には不可欠です。このため、顕著な地殻変動が認められた地域の国家基準点を対象に成果を改定しました。

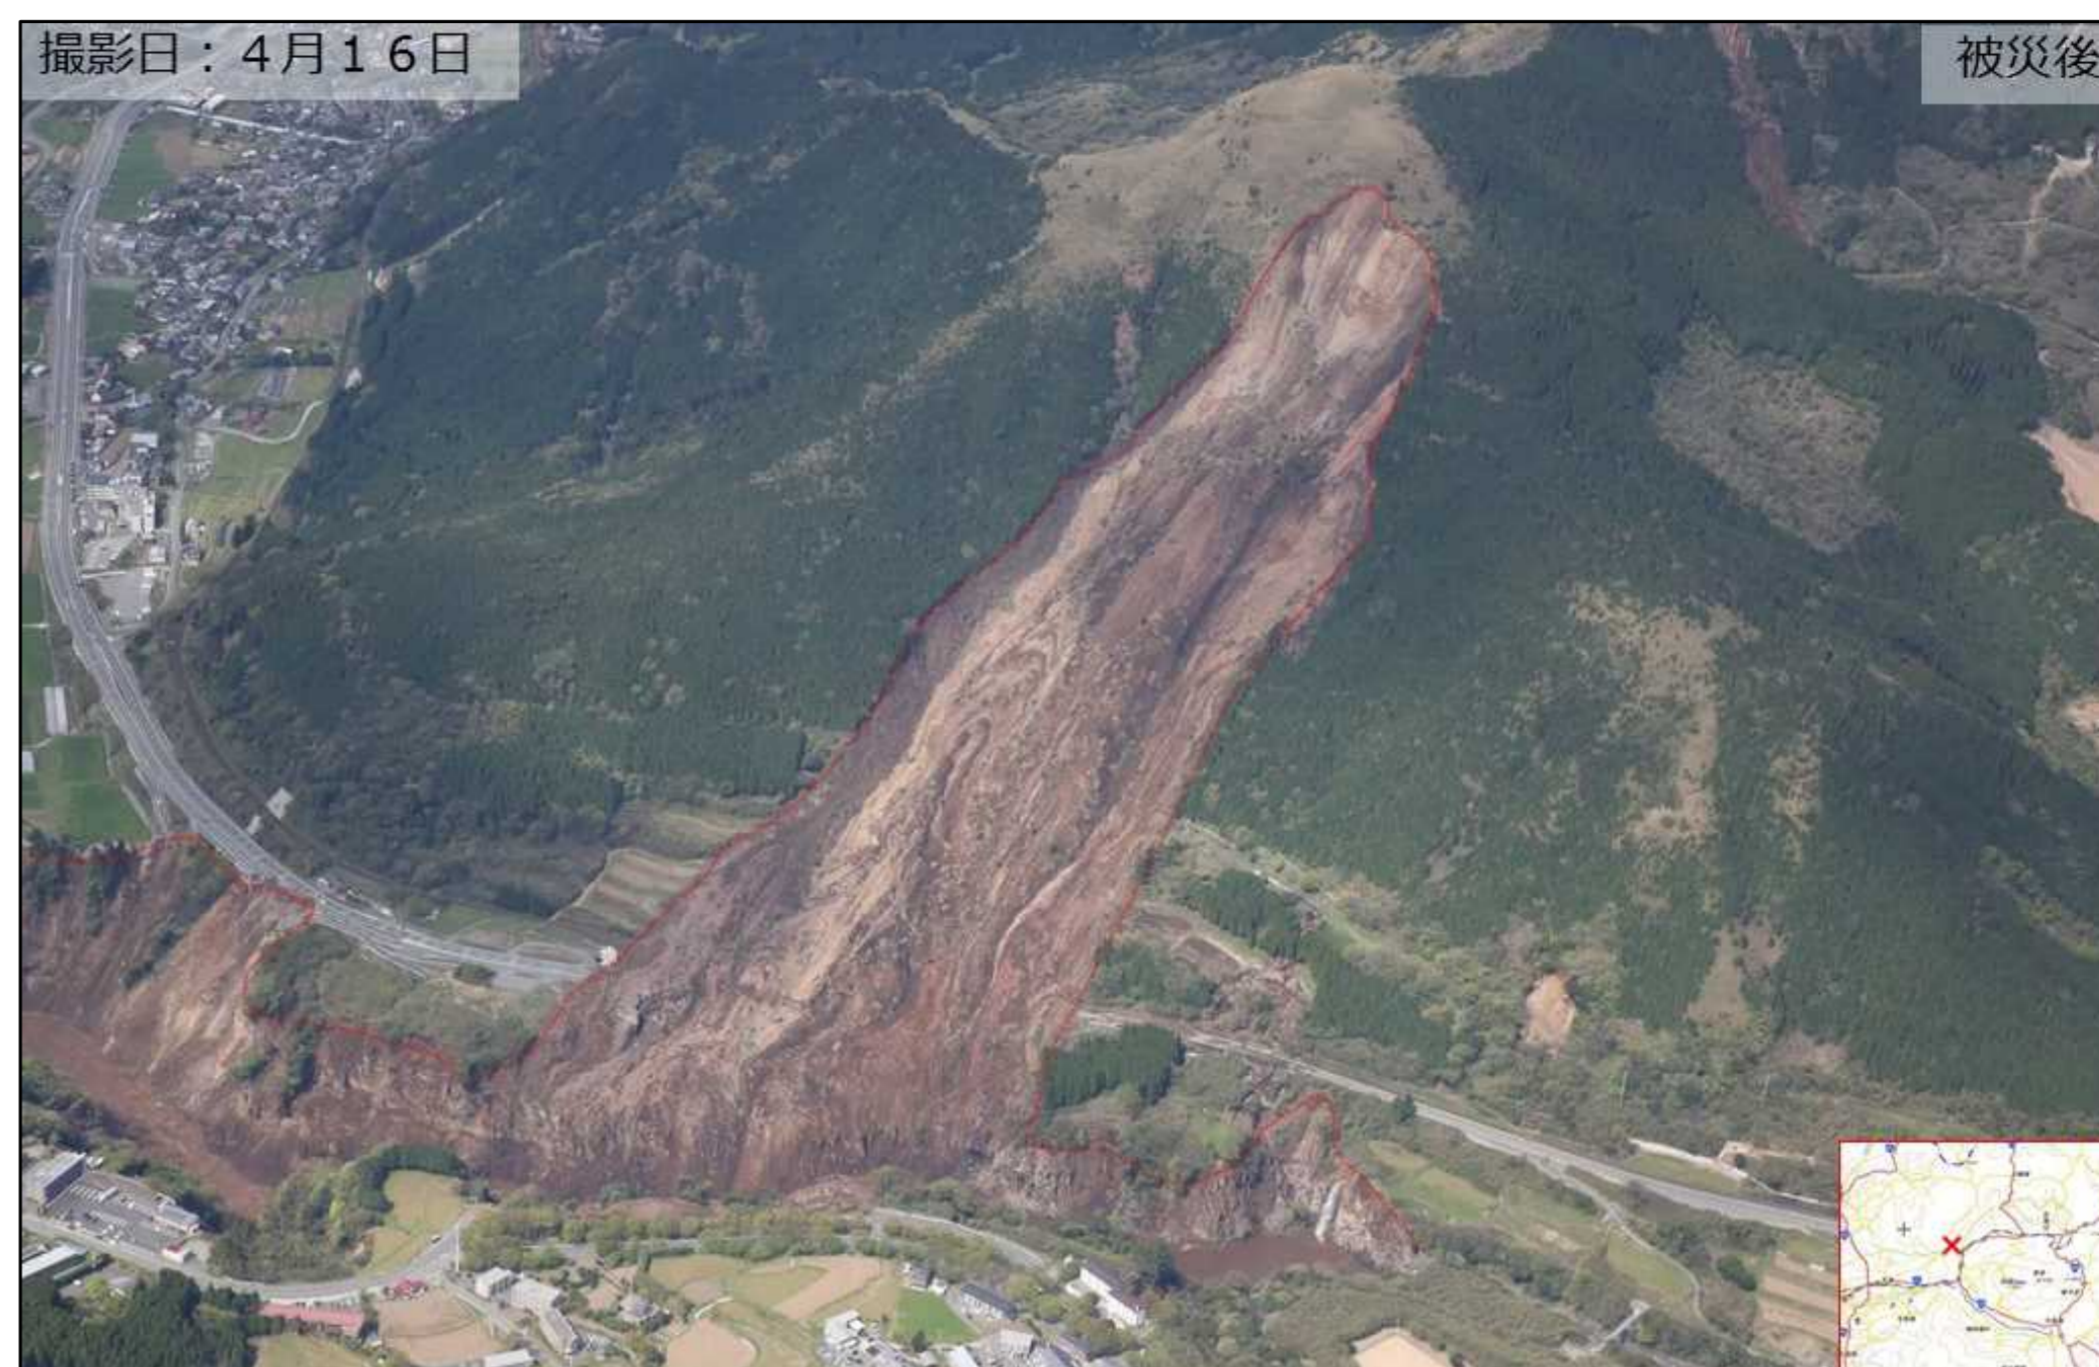
土砂災害（阿蘇大橋周辺）（2016年(平成28年)4月16日撮影）

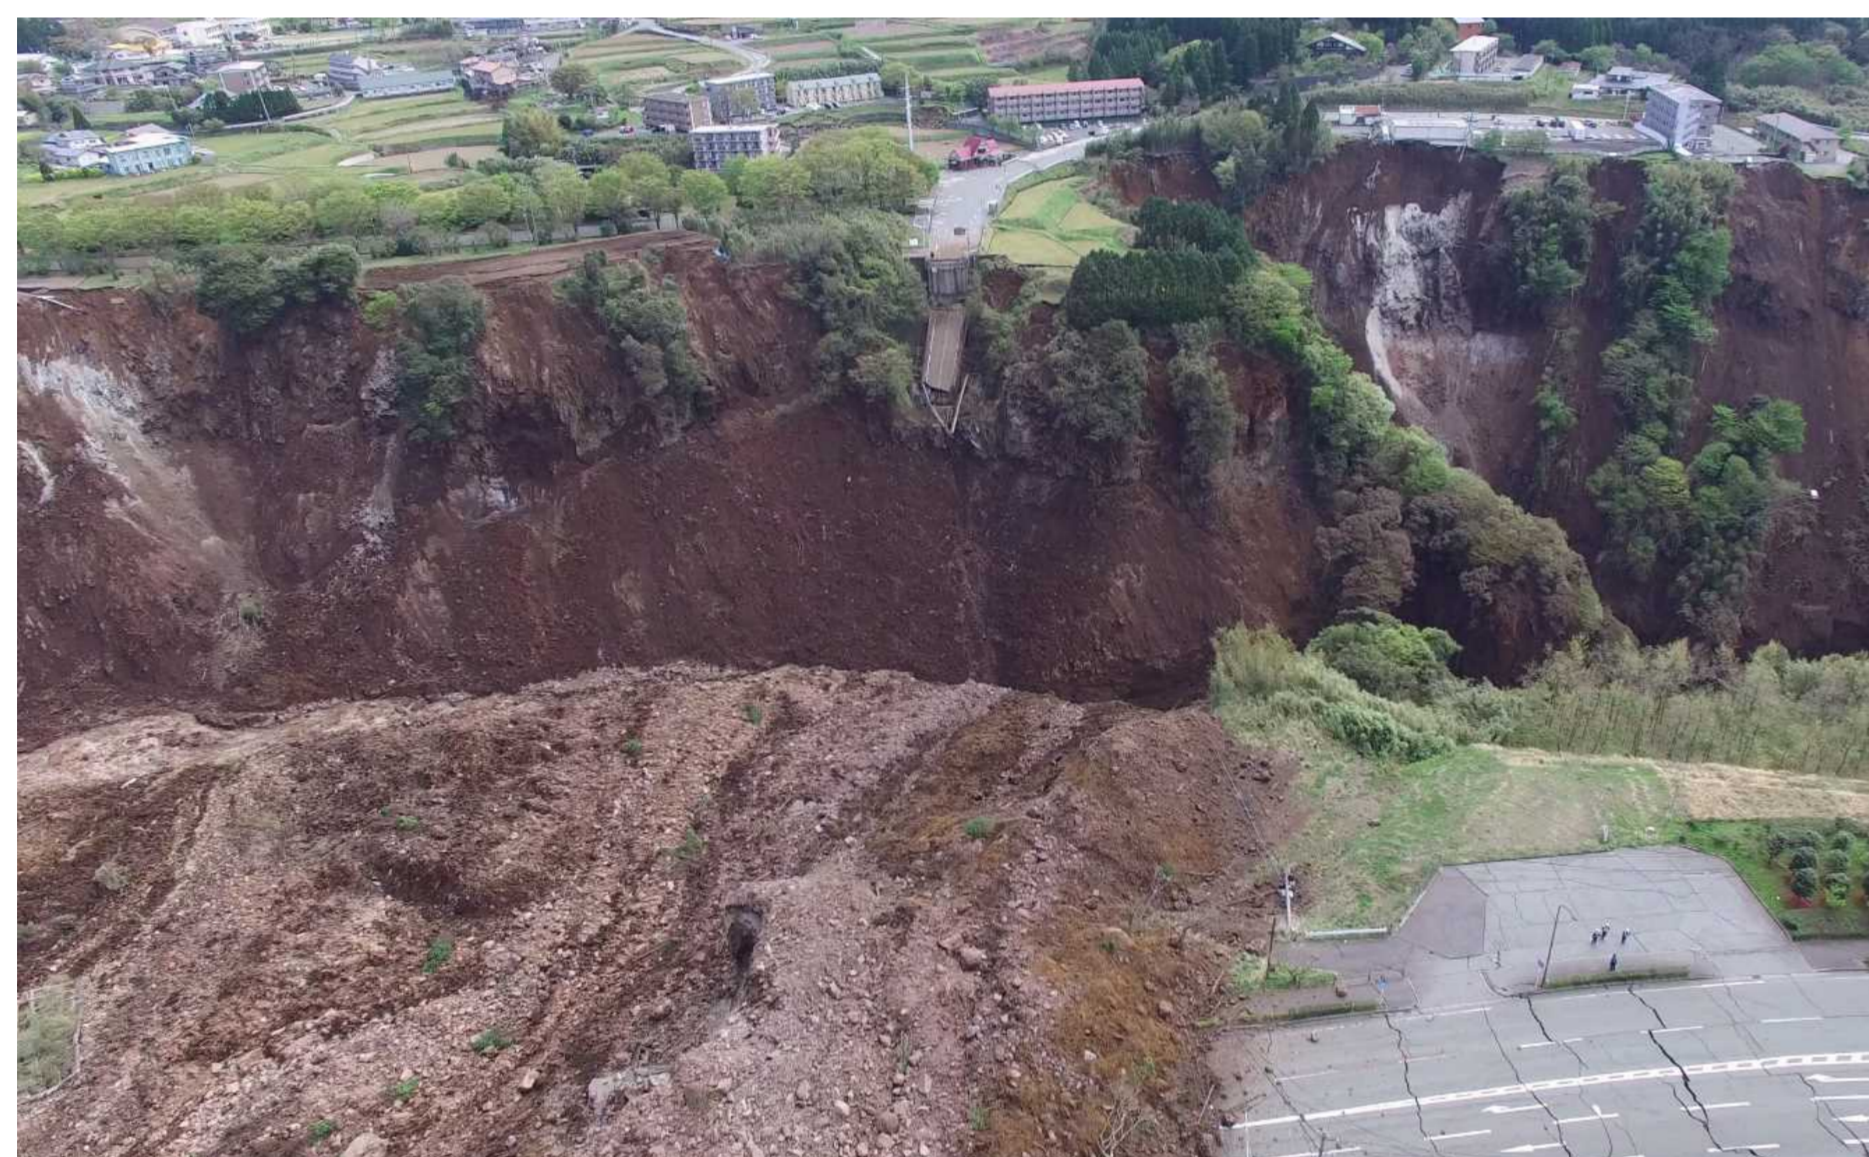
阿蘇大橋周辺の土砂崩れ箇所（2016年(平成28年)4月16日撮影）

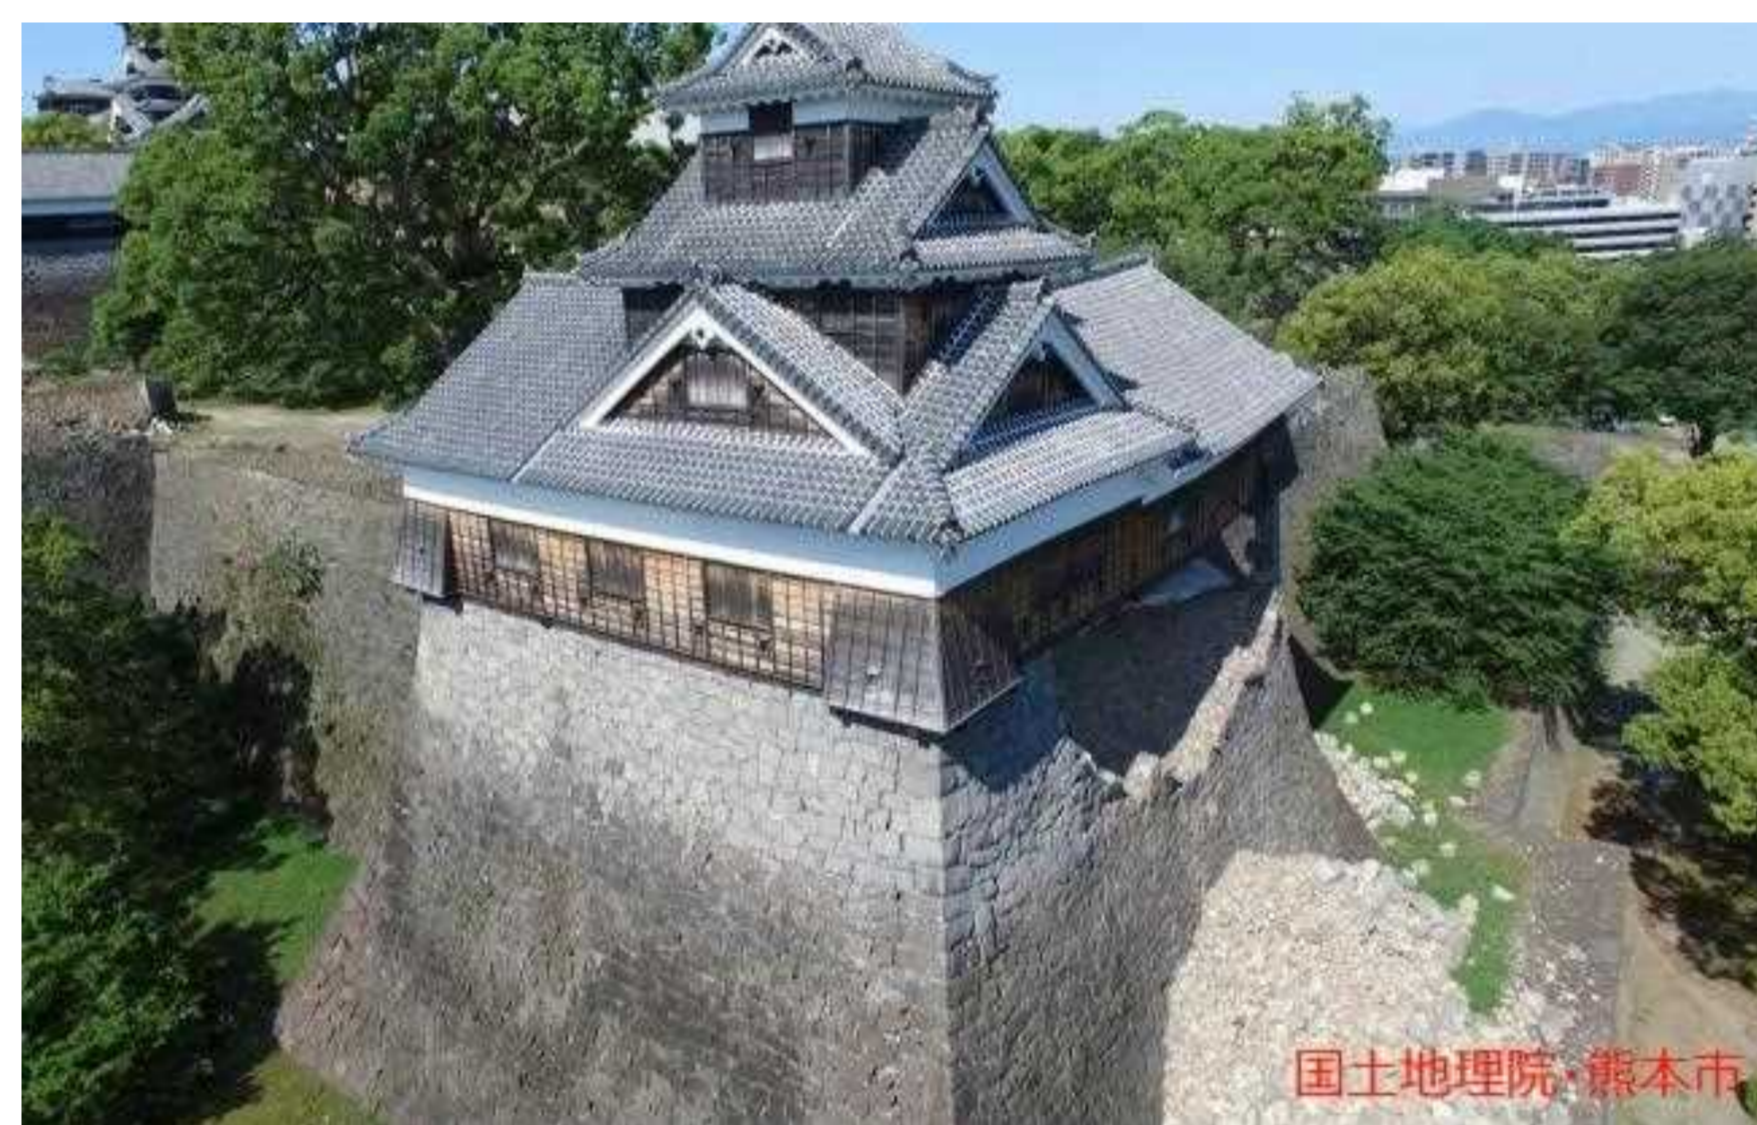
熊本城飯田丸五階櫓（2016年(平成28年)5月12日撮影）

国土地理院は、無人航空機（UAV）を活用し、熊本地震における被災状況の把握を行いました。また、熊本市からの要請に基づきUAVを用いて熊本城の撮影を実施しました。撮影画像は熊本市に提供され、熊本城の復旧のための基礎資料として活用されます。
