# 北海道胆振東部地震の被災状況の把握

## 地震の概要と被害状況

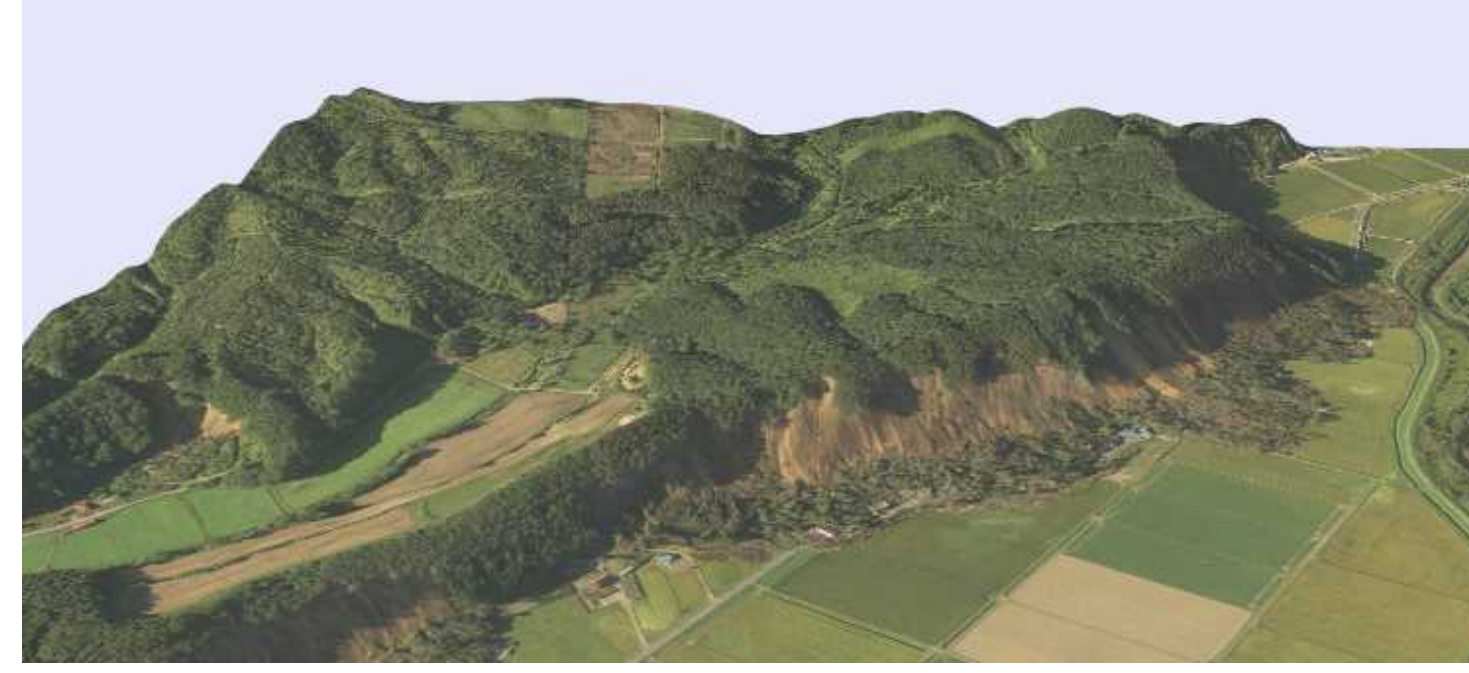
土砂災害227箇所(山地斜面が広範囲で崩壊し、土砂が建物を覆う被害が多発しました。)

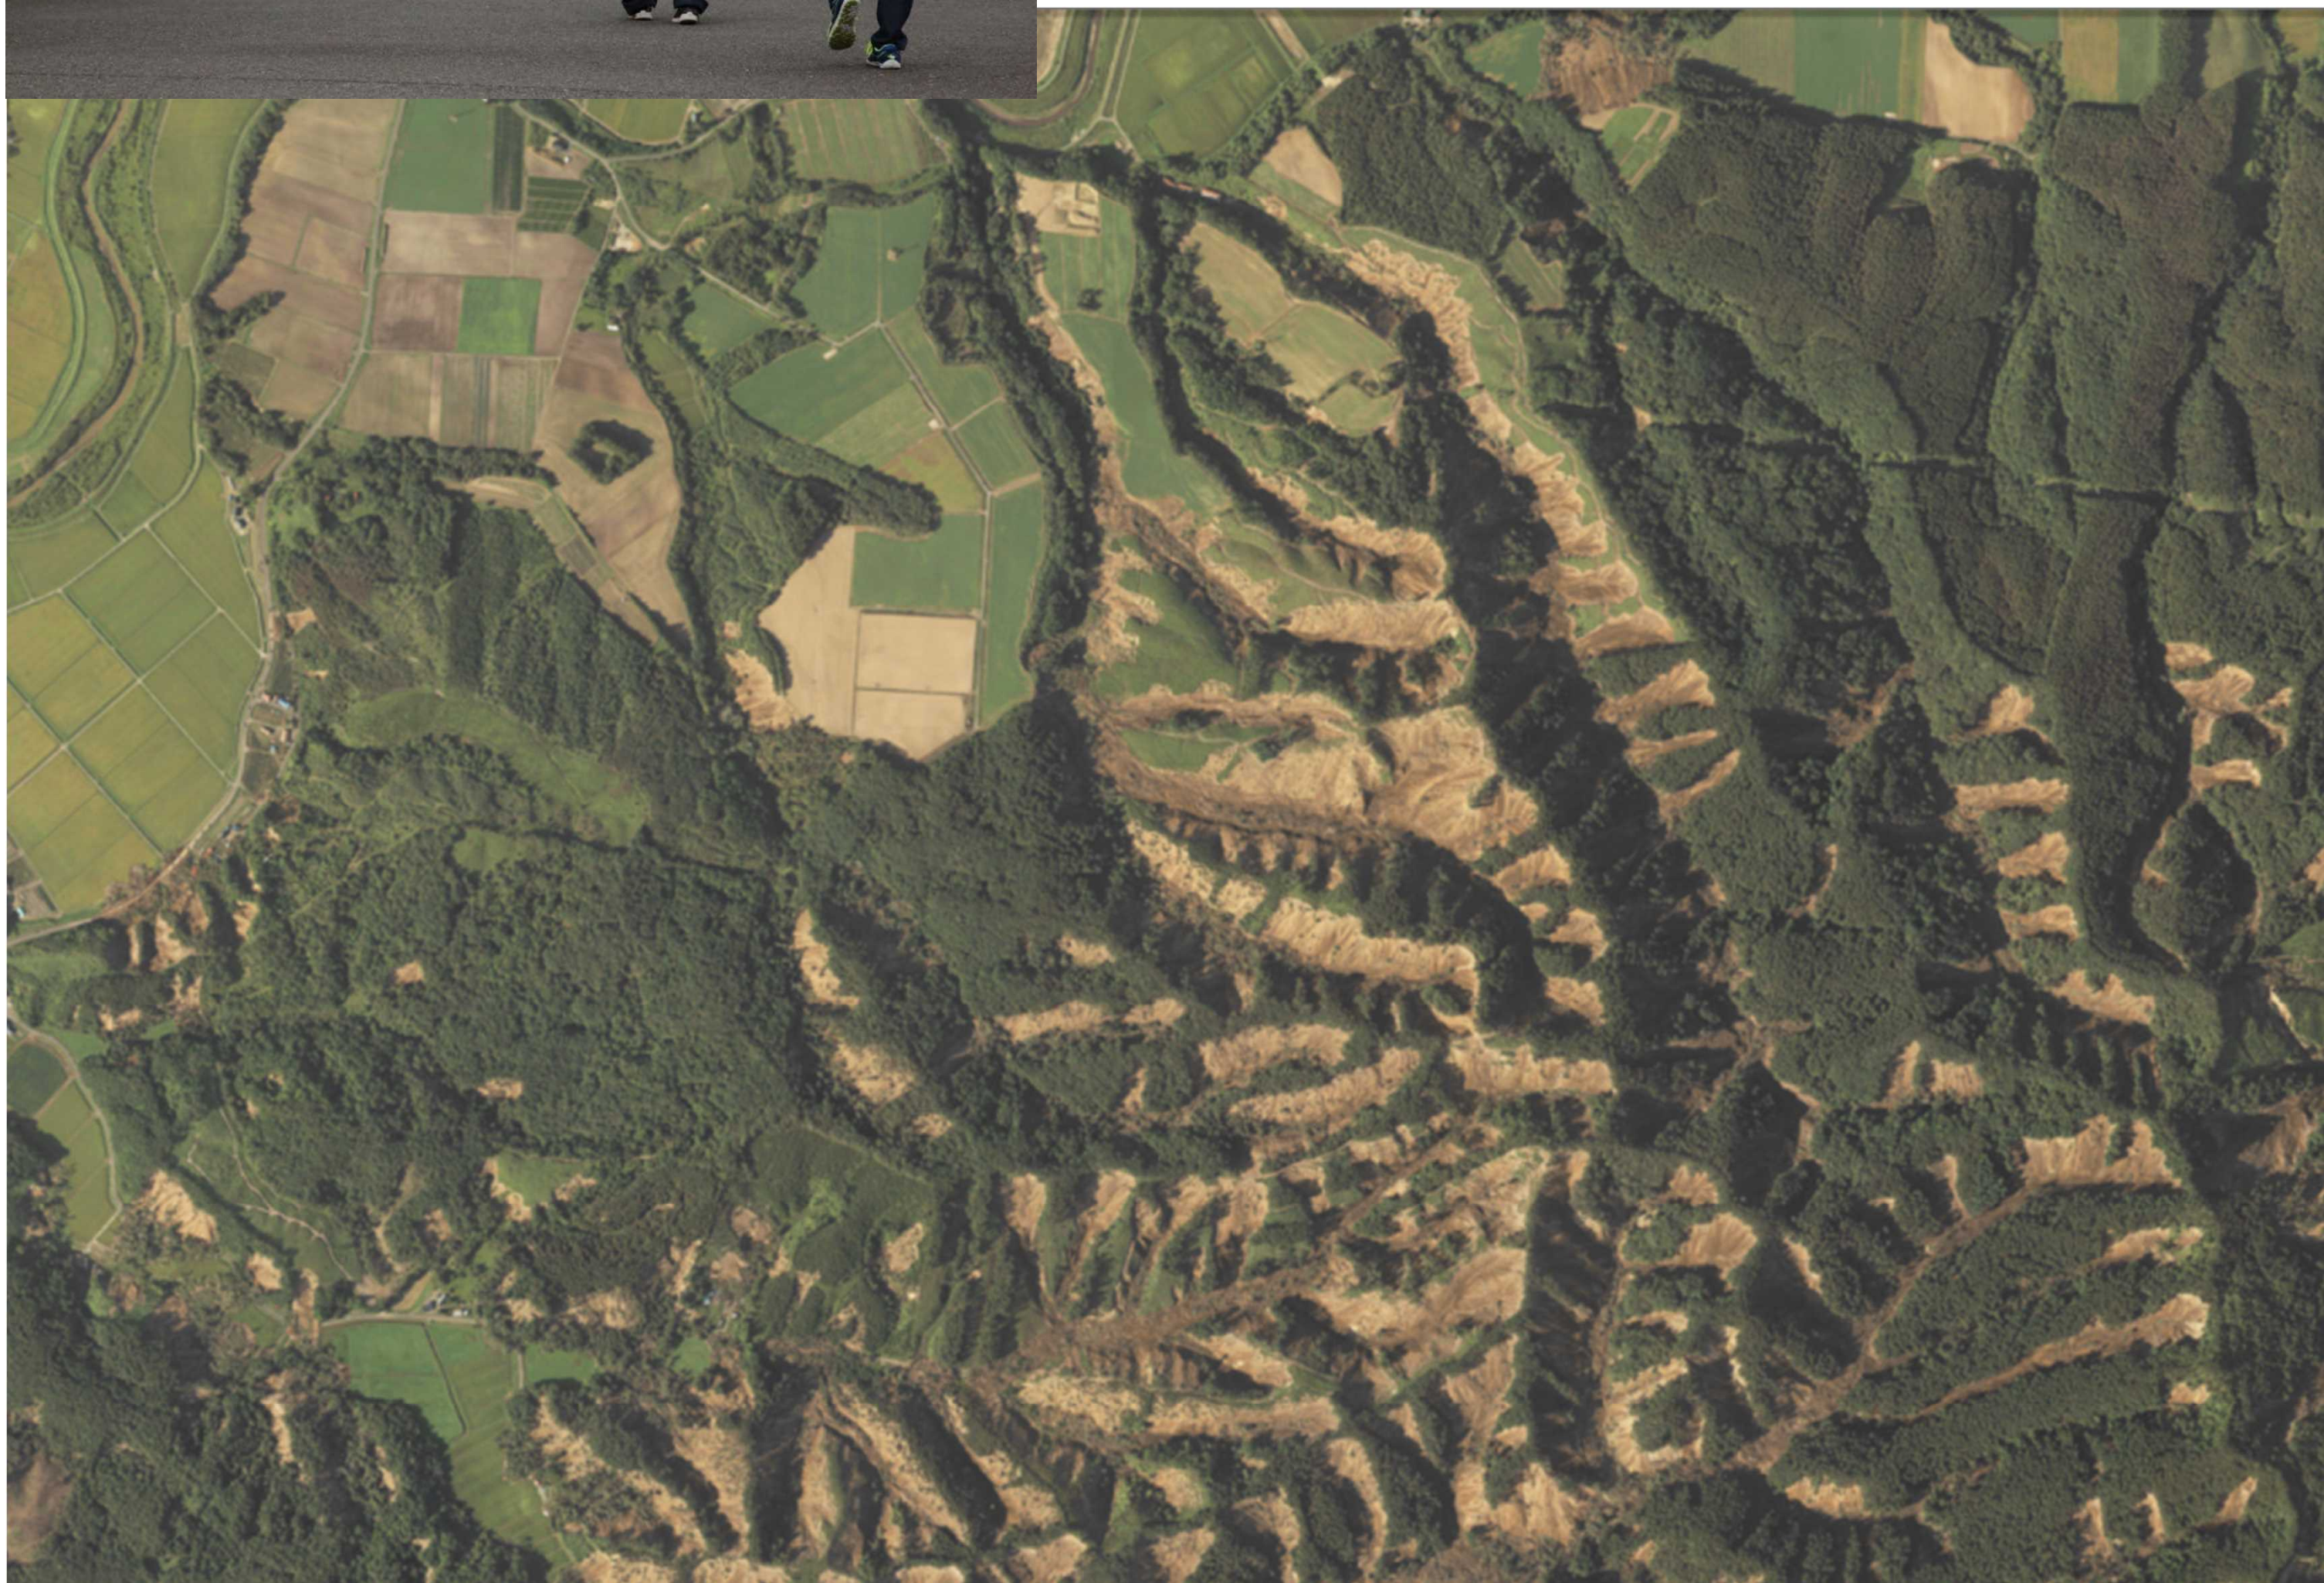
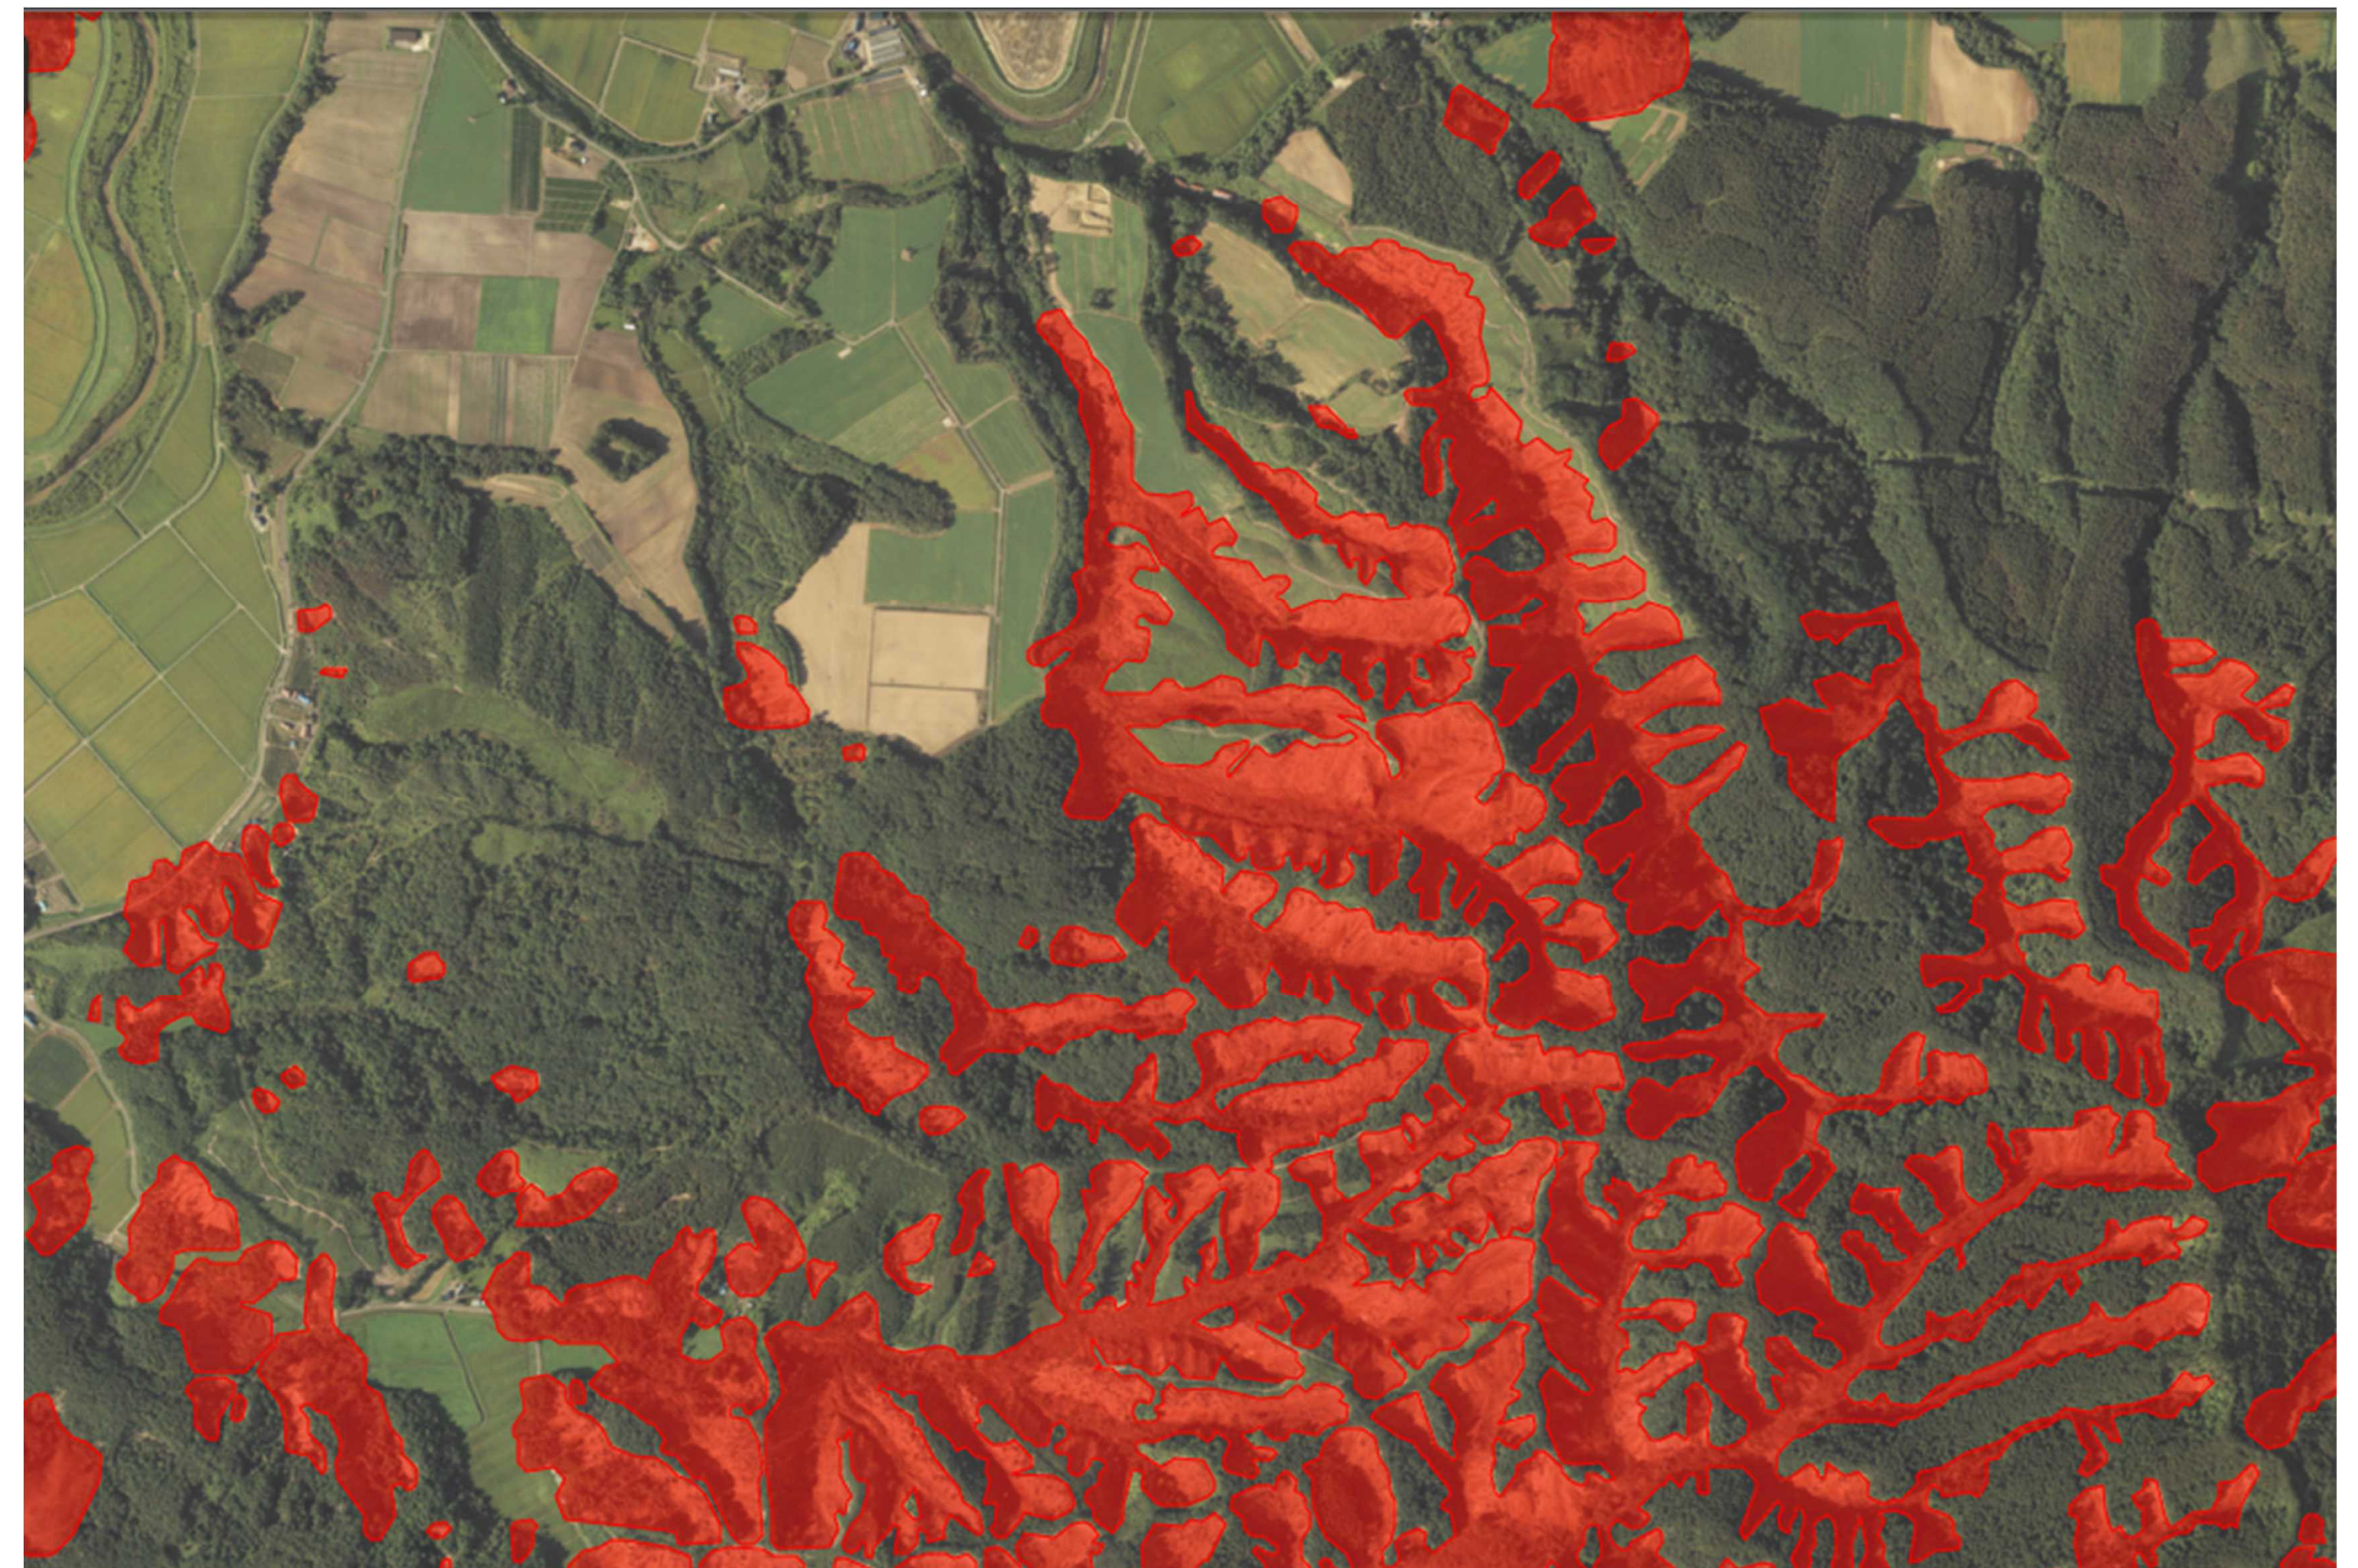
北海道厚真町字東和周辺の空中写真(2018年(平成30年)9月6日撮影)

撮影した空中写真から地震によって生じたと考えられる斜面崩壊・堆積範囲を判読しました。
