2. 2. 2 変動地形調査及び三角点の改測

2. 2. 3 変動地形調査

2. 2. 4 三角点の改測

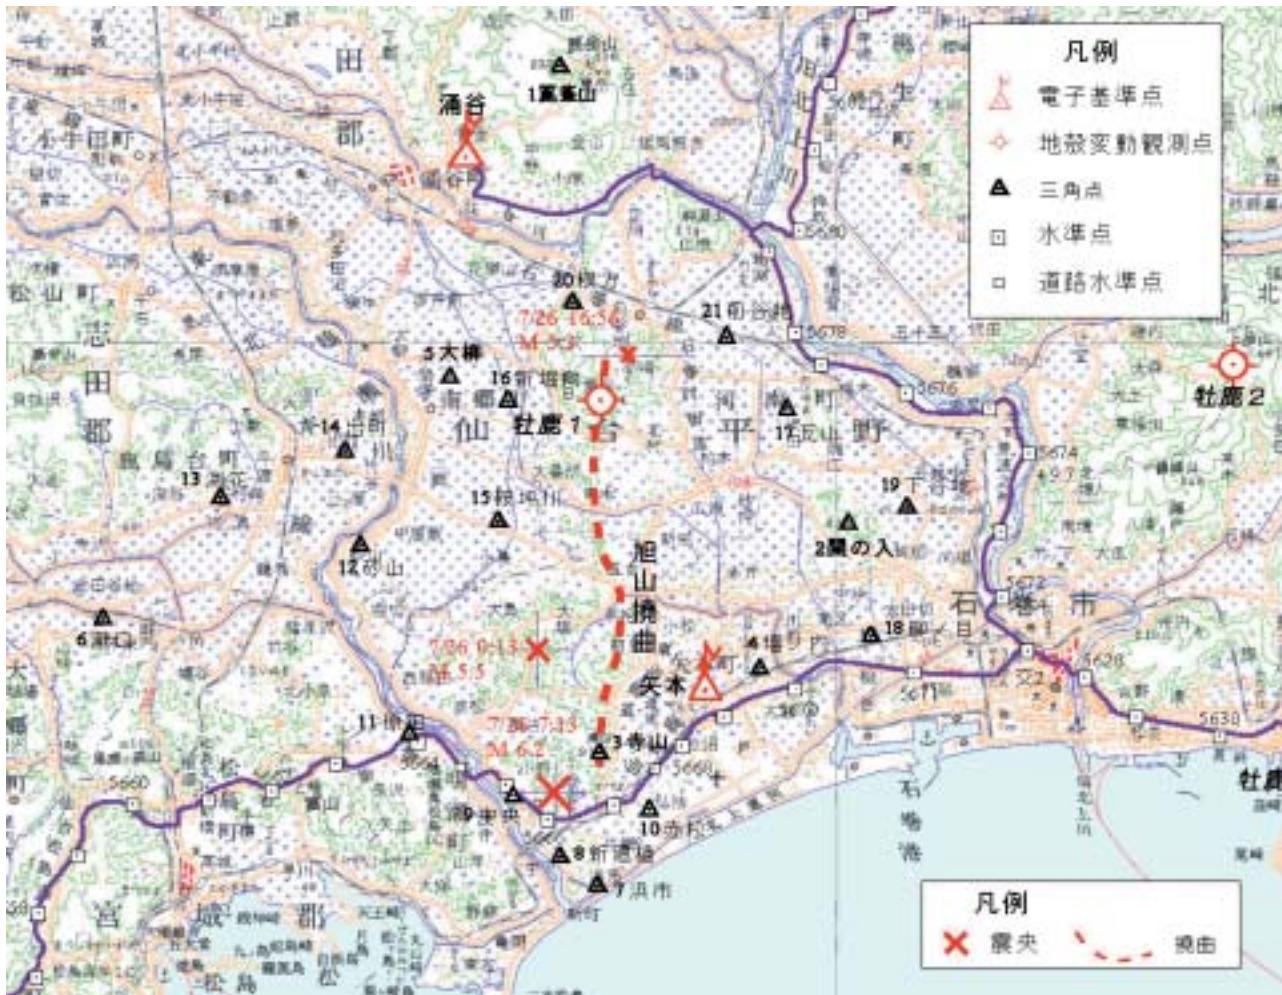
図-10 旭山撓曲と震源位置及び観測点位置図

観測点は、2ヶ月前の宮城県沖地震で緊急測量調査が実施された牡鹿地区の地殻変動観測点6点及び震源周辺の三角点21点である（図-10）。

一等～四等の三角点21点(図-10)は、震災復興等の測量の基準を整備すべき観点から、また、家屋被害や堤防・道路等の亀裂被害が報告されている地区で観測することによって、断層モデルの推定や測量成果更新の範囲を特定することにも情報を与えることができる観点

21点の観測点の内、一等三角点「笠峯山」、二等三角点「関の入」、「寺山」、三等三角点「大柳」(図-10のNo.1, 2, 3, 5)は、断層モデル推定のデータを提供する意味から旭山撓曲を挟んで選点し、観測は6時間以上とした。なお、「笠峯山」、「関の入」は、アンテナタワーを使用し、アンテナ高は、どちらも約9mが必要であった。

図-10のNo.7, 8, 9, 10は、旭山撓曲の南端部あり、家屋被害も多いところである。また、三等三角点「浜市」(No.7)付近では、液状化も確認されていた(写真-5)。このため、この付近は観測点を集中的に配置した。

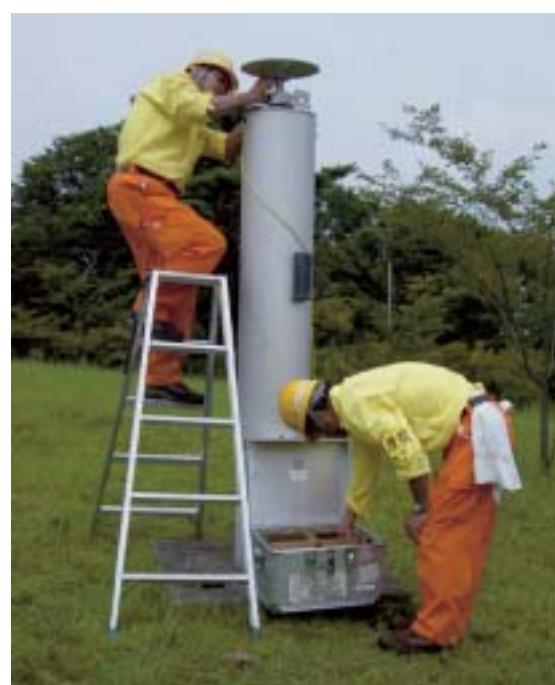
写真-4 地殻変動観測点「牡鹿1」

6点の地殻変動観測点は、高さ約2mのピラー構造であり、GPSアンテナを設置して観測を実施する（写真-4）。

観測点は、6点を1セッションとし、2日間の観測を実施した。これは、1ヶ月前の観測と同様である。

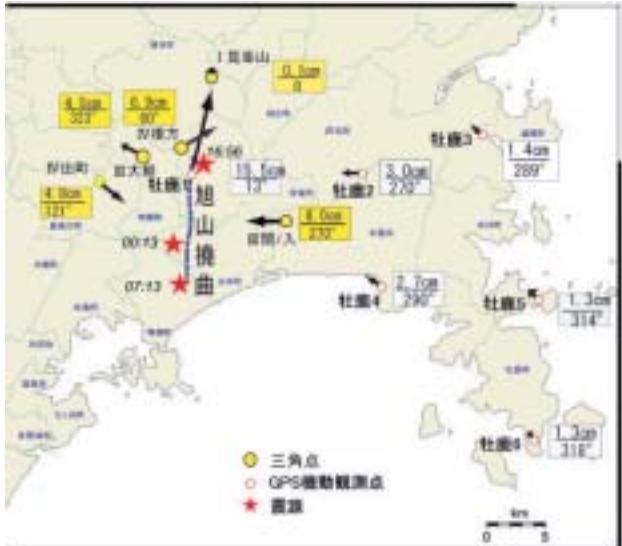
図-11 地殻変動観測点及び三角点の水平変動量

電子基準点の解析結果によると、牡鹿半島全体の大きな変動はなかったので、前回固定点扱いとした電子基準点「女川」を今回も固定点とした。図-11、12からも判るように「牡鹿1」は水平で15.5cm、上下で16.5cmの変動が確認された。これは、電子基準点「矢本」での水平変動16.4cm、上下変動8.6cmと近い数値であるが、旭山撓曲の真上にあることから変動が大きくなつたと推定される。
