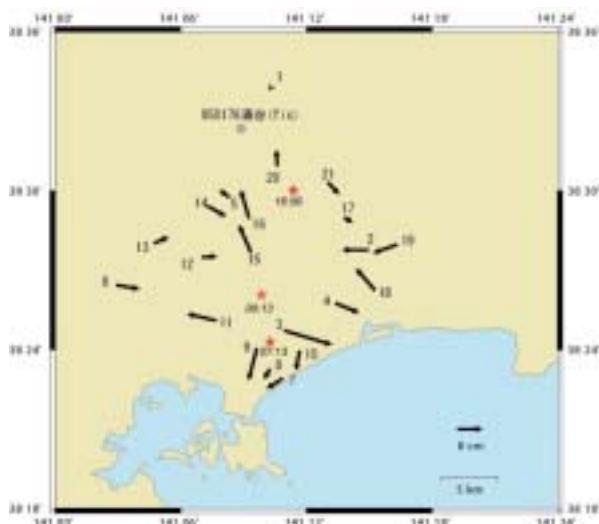
解析は、電子基準点「涌谷」の変動が1cmと小さかったこと及びすべて2周波で測定していることから、「涌谷」との基線解析を行い、得られた各ベクトル量を「涌谷」のITRF94三次元直交座標に加算し、これからGRS80楕円体上の緯度・経度に変換し、「測地成果2000」の緯度・経度と比較した。結果を図-13に示す。

この結果には、地震の影響と三角点の明治からの経年変化を含んでいる。図から判断して、場所によっては今回の地震の影響よりも「測地成果2000」への変換の誤差要因が大きいと考えられる。
