2004年スマトラ島沖地震及びインド洋津波災害におけるスマトラ島・アチェ州被害状況現地調査

The Report of the Field Survey of the 2004 Sumatra Earthquake and Tsunami at Ache, Indonesia

地理調査部 中島秀敏¹
Geographic Department Hidetoshi NAKAJIMA

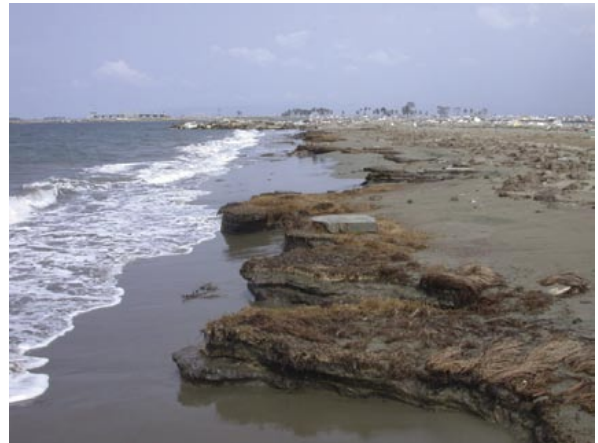
写真-3 ウレ・レー地区 左遠方に見えるのが新港

現地は、「港のモスク」と記念塔を除き、建物は残らず姿を消していた。新港の構造物はかろうじて残っていたが、市街地と新港との間の砂州が切れ、新港地区は島になっていた。砂州も細くなり、外洋側は波浪侵食を受けている (写真-3)。内湾側も被災前の衛星地図では建築物のあった場所が完全に水没していた (一部は以前から水上建築物であったようだが)。砂の一部が津波により消失したことに加えて、砂州全体がやや (1 m未満) 沈下していると推定される。

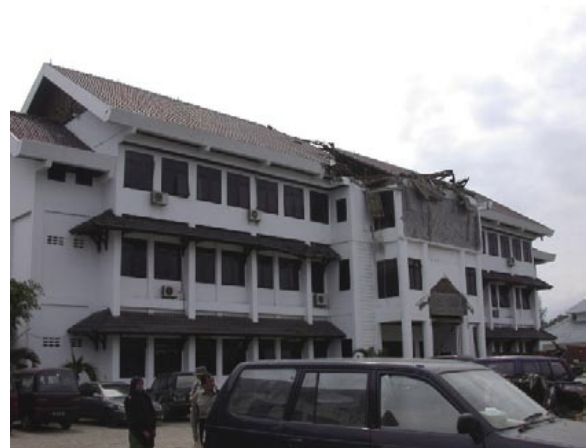
写真-4 バンダアチェ市役所庁舎
地震動により入口部分が崩壊している

市庁舎入口の張り出し屋根部分は地震動で崩落していた (写真-4)。この建築様式は公共建築物に多く、他にも同様な崩壊が見られた。

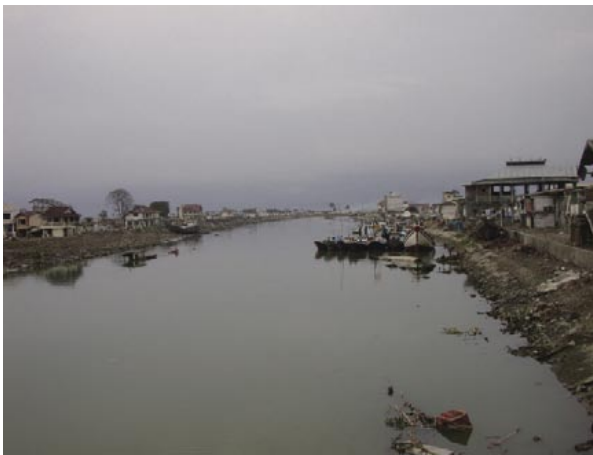
写真-5 市街地北部・スプラトマン通りの橋から北 (アチェ川河口側) を望む

いた。特にメインストリート中央付近から北部にかけては浸水だけではない被災建築物が増え、スプラトマン通り (Jl. Supratman) の橋より北部はほとんどの建築物が被災していた (写真-5)。

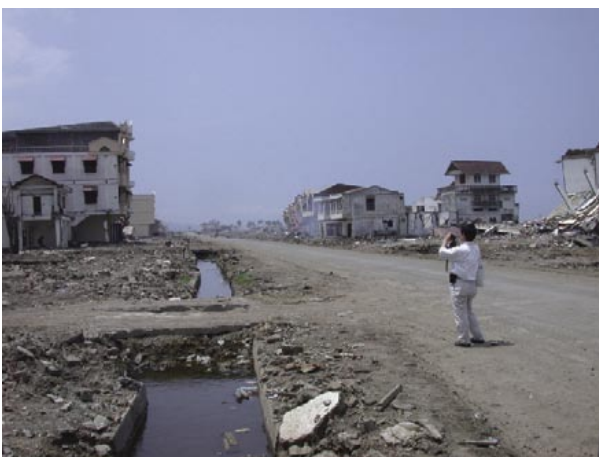
写真-6 市街地西部の被災状況 (西側を望む)

市街地から北西に向かって、前述のウレ・レー地区への道路が2本伸びている。このうち内陸側の道路はイスカンダル・ムダ通り (Jl. Iskandar Muda) と旧国王の名を取って呼ばれており、古くから市街地と港を結ぶ重要な役割を果たしてきた道路である。これに対し海岸側の道路は鉄道跡で、近年、市街地が拡大した地区である。写真-6は後者の道路上、河岸から約200m付近より西側の様子である。ここは三角州上の微高地部分にあたるが、ここから北西側はほとんどの建物が破壊されていた。この位置から海岸までは北西方向に約2,000mの距離があるが、海岸付近の沿岸砂州は幅20～50m (被災前) と狭く、かつ海岸から1,600m付近までは後背低地・氾濫原であるため、他の地点と比べて津波がさらに押し寄せやすい環境にあったと考えられる。

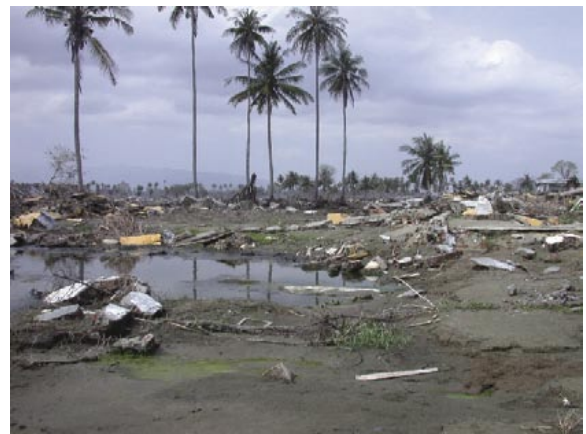
写真-7 砂州と砂州間低地の状況

この地区はかなり内陸の砂州間低地まで水に浸かったままとなっていた。道路は砂州上を海岸線と平行に通っているので大きな被害は受けていない。しかし、すぐ脇は内陸側も池となっており、浸水後の水位低下時に生じたと思われる砂地盤の崩壊も見られた。地盤沈下もしくは地殻変動の影響も考えられるが、干拓地から放水路への排水ポンプが停電で動いていないとの情報もあり、詳細は不明である。

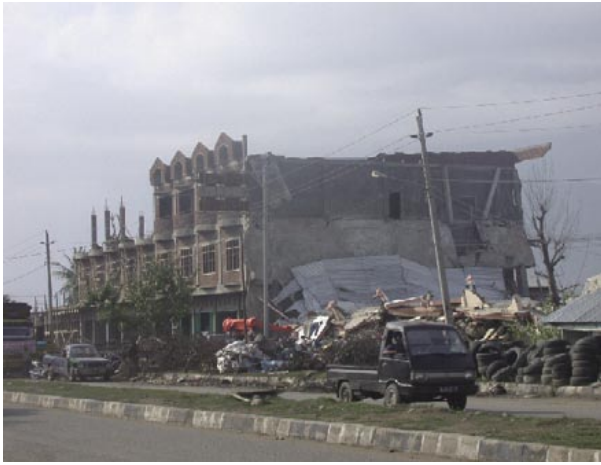
写真-8 地震動による被害(バンダラヤ(Banda Raya) 郡)

しかし、低層建築物がほとんど地震動による被害を受けていないのに対し、中高層建築物では被害が散見された。これは、長周期の地震動が中高層建築物の振動周期と合致しやすかったことと、一般に当地の中層建築物は細い支柱の上に重量のあるコンクリート床をのせ、さらに壁面をレンガで覆う形のも

のが多いため、荷重に耐え切れなくなって崩壊が発生したものと推測される。1階部分のみが崩壊している中層建築物も、いくつか確認できた。

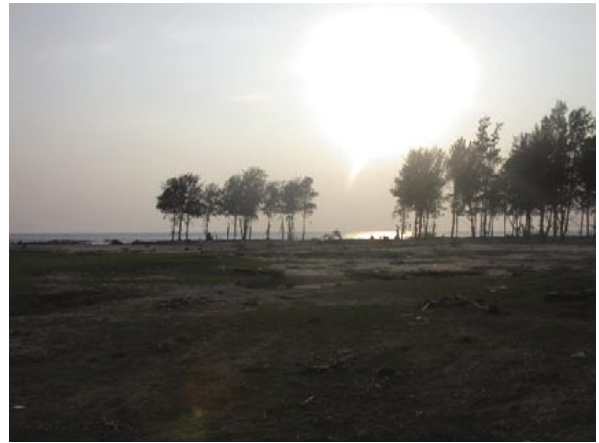
写真-9 ロンガ北部の西海岸
枝の枯れている位置から津波高が推定できる

写真-9はロンガ北部の海岸付近に残った樹木で

ある。樹木の多くは津波により倒壊したが、このように一部は津波に耐えて残っていた。この残った樹木は海水の影響で下部が枯れ始めているが、その高さが揃っているのが確認できる。ポールと写真による簡易計測によると、この場所では地上約8m(標高は5m程度)の津波が押し寄せてきたことが推定できる。

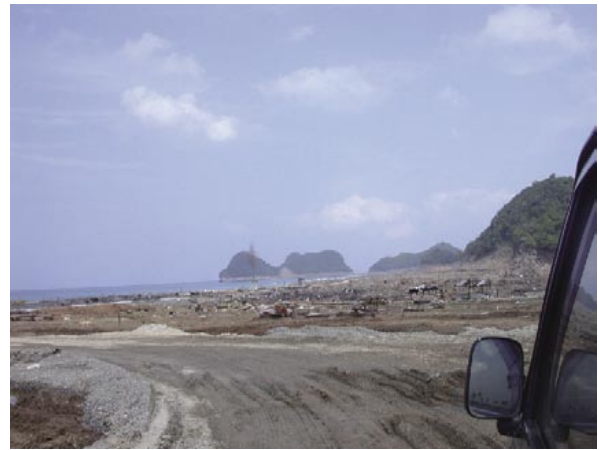
写真-10 完全に壊滅したダエラサル地区
遠方では岬鞍部を津波が越えているのがわかる

この他にも、当地区では陸に打ちあげられた船、被災したセメント工場、岬の鞍部を乗り越えた津波跡、そして完全に壊滅した集落が確認できた。

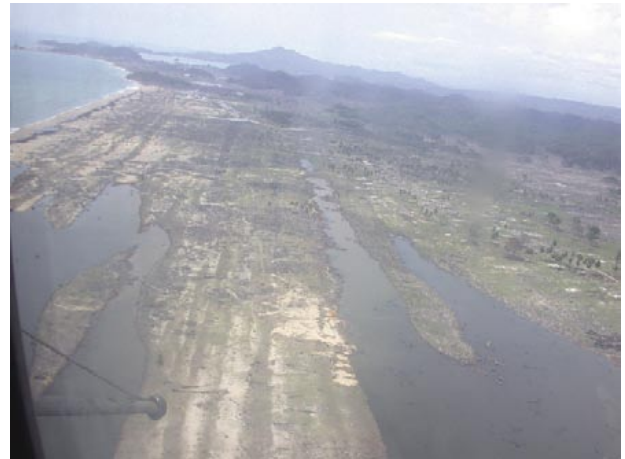
写真－13 アチェジャヤ県 Krueng Sabee 郡上空

途中の集落はほぼ全滅しており、生き残った人々は高台や川沿いで避難生活を送っていた。Terra/ASTER フォールスカラー画像のとおり、海岸沿いの河川には例外なく津波の遡上痕があり、植生を枯らしていた。アチェジャヤ県のチャラン（Calang）とムラボの間は低平地が内陸深くまで広がり、数多くの砂州列（地質構造を反映したものかもしれない）が海岸沿いに分布しているが、多くの砂州間低地は水没していた（写真－13）。海岸部も河口付近を中心に侵食が認められ、全体的な地盤の沈降を示唆している。沈降量は地形から1～2m以下と推定される。

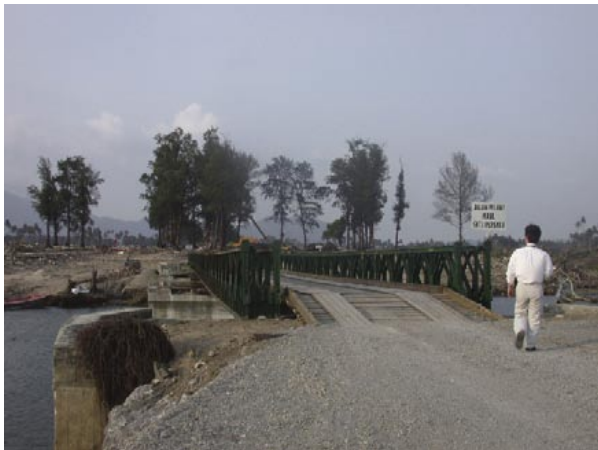
写真－11 仮復旧したロンガ南方の国道橋

今回の津波によって西海岸沿いの国道に架かる橋はその大部分が流出し、ロンガ～ムラボ間の集落は一時完全に孤立した。国道は津波直後からインドネシア国軍による緊急復旧工事が開始されていたが、現地調査当時においては北部の一部が仮復旧したのみで、救援物資の輸送はバンダアチェからのヘリ輸送にほぼ頼らざるを得ない状況であった。

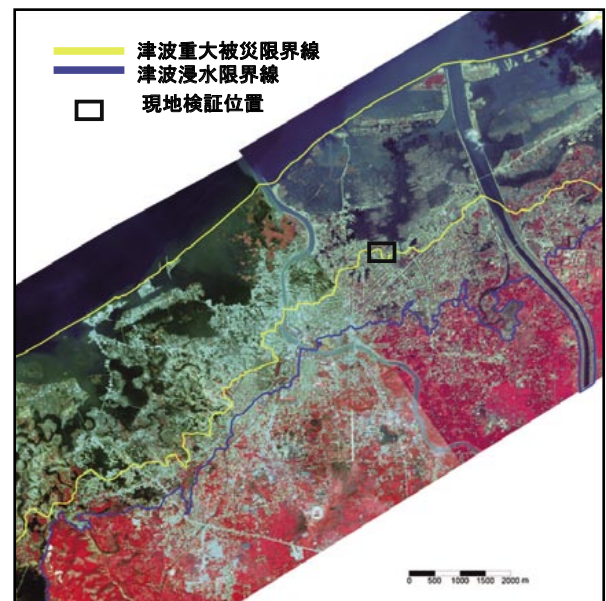
図－5 「津波重大被災限界線」と「津波浸水限界線」

前述の通り、筆者らは衛星データを用いて被害状況を把握するため、自動分類によって土地利用データを作成するとともに津波による被害範囲の抽出を

その結果、この地区においては「津波重大被災限界線」から50m以内（内陸側）において20～60%の建物と40～60%の樹木に被災が見られたが、50m以上離れた地点では重大被災はほとんど見られなかった。また逆に、「津波重大被災限界線」から100m以内（海岸側）においても、20～40%の建物と20%の樹木が重大被災を免れていたが、100m以上海岸よりの地点では一部の堅牢建築物を除き、ほとんど重大被災を被っていた。ただし、建造物がほとんど重大被災を被った場所であっても、すべての調査地点で何らかの樹木は残っていた。

限界線より内陸側の重大被災を見落とした要因の多くは、津波が横方向から破壊を行うのに対し、衛

星は上方向からの観測であるため、建物の壁面が破壊されても屋根が破壊されずに残った場合は容易には確認できないためであると思われる。ただし、屋根が残っていても傾いたり一部損壊している場合も多く、被災前後の判読を丁寧に行うことによって微妙な変化を確認できる可能性がある。

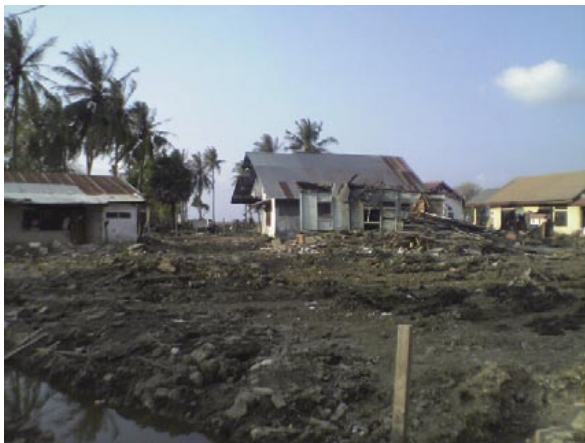
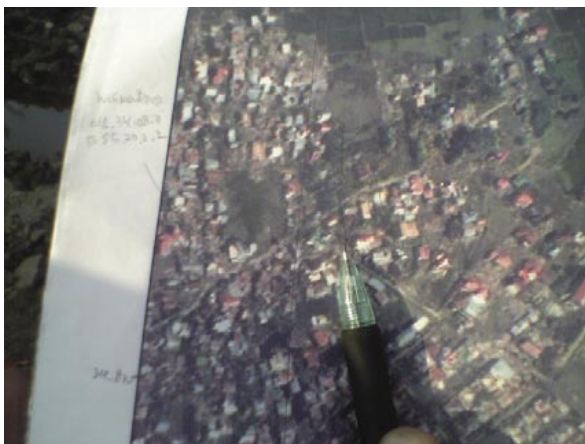
検証方法としては、被災前と被災後の2つの QuickBird パンシャープンを比較判読した「津波重大被災限界線」をまたぐ形で前後200～300m程度の調査範囲を設定し、衛星画像地図（被災後・市街地詳細）で位置を確認しながら、その前後の被災状況、具体的には建造物（この地域ではほとんど住宅）と樹木の被災率を目視で検証するとともに現地写真を撮影し、同時に衛星画像地図の該当箇所も撮影するという手順で実施した（写真－14、15）。被災前の空地および樹木の分布状況については、帰国後に衛星画像地図（被災前）による確認を行った。

写真-14 現地検証写真の例(1)

写真-15 現地検証写真の例(2)

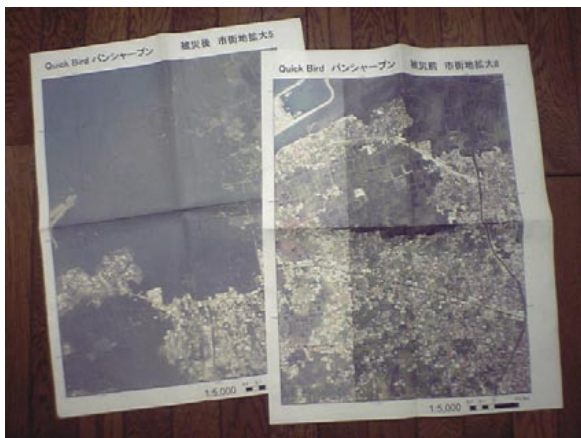
写真-16 「5千分1衛星画像地図」
地図用紙を使用。1万分1とあわせ計44面を作成した

今回は、バンダアチェ市のほぼ全域の1万分1と市街地の5千分1衛星画像地図を計44面作成して調査関係者に配布するとともに、自らも持参して現地調査に臨んだ（写真-16）。現地で入手可能な地図は街路図のほかは20万分1以上の広域図しかなく、衛星画像地図は被害把握に大変威力を発揮した。市など現地機関は地区単位の積み上げ式で被害把握を行っており、情報はOCHAによって適宜地図化され世界に発信されていたが、逆に、全世界からネットに載せられていたりリモートセンシング情報は筆者が見た限りでは現地ではあまり活用されておらず、衛星情報を定量化したものは見あたらなかった。インフォメーションセンターにも海外からの調査団が持参したというDigitalGlobe社のウェブサイトに掲載されている港湾地区の比較画像が貼られていたが、実際には衝撃を生々しく伝える以上の役割はないようだった。

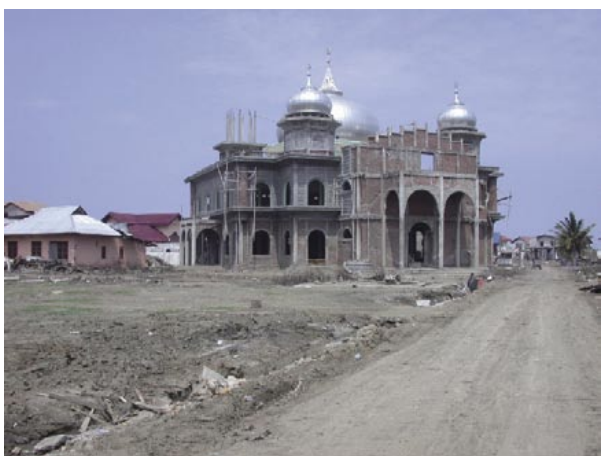
写真-18 モスクはその構造ゆえ被災を免れたものが多く、地域住民の支えとなっていた。
避難・復興拠点整備への鍵となるかも知れない
