スマトラ沖大地震及びインド洋津波被害政府調査団員としての調査 Investigation as a Member of "The Investigation Delegation of the Japanese Government on the Disaster Caused by the Major Earthquake Off the Coast of Sumatra and Tsunami in the Indian Ocean"

地理地殻活動研究センター 熊木洋太

要 旨

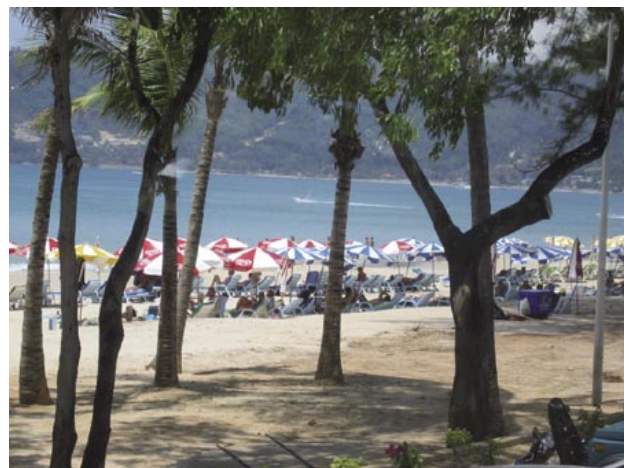
写真-2 復興が進むプーケット島のリゾート

プーケット島の被害については多くの報道がな
されてきたが,調査団が訪問した3月中旬時点では,
市民生活はほぼ平常の状態に戻っており,ビーチで
くつろぐ観光客の姿も見られた(写真-2).プーケッ
ト県知事は,観光客誘致のためドイツへ出張中との
ことであった.

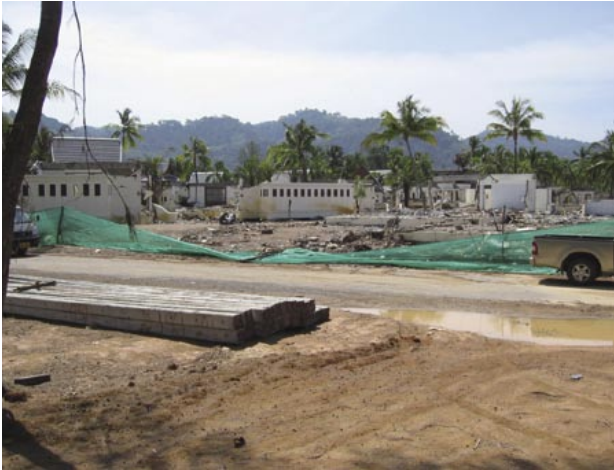
一方,カオラック周辺では,多数のリゾート地が
全くの廃墟となっていた(写真-3,4).その原因
の一つは来襲した津波の強さ(プーケット島では高
さ5~6m程度,カオラック周辺では最大約20m)
の違いであるが,次のような開発状況の違いも大
きいものと思われる.

写真-3 壊滅状態のカオラック付近のリゾートの一つ

付近のリゾート地は、ホテル資本などによる大型・自己完結型のリゾート施設が互いに孤立して立地するタイプの開発がなされたため、リゾート施設が壊滅的な被害を被れば、そこは無人の地とならざるを得ないというわけである。

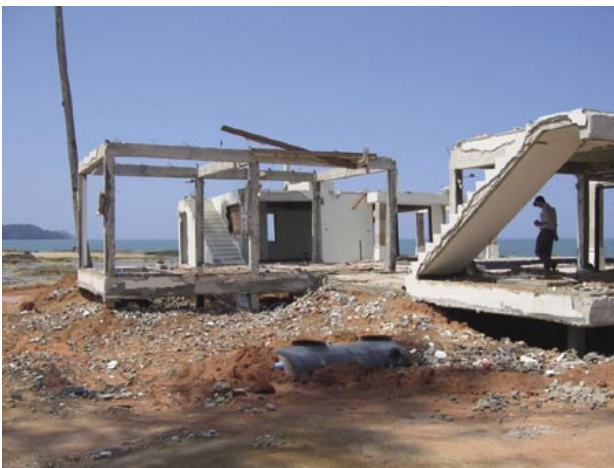
写真-4 海岸沿いのコテージの状況

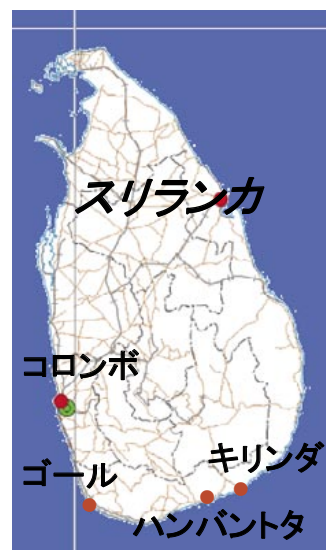
図-2 スリランカの主要訪問地

しかし、海岸砂丘が途切れるところもある。港湾都市の一つハンバントタ（図-2）は、このようなところにあり、それゆえ港湾が立地していたものと考えられる。被害にあった住民からの聞き取り（写真-6）によると、津波は砂丘の途切れた場所から陸地に侵入し、砂丘背後の潟湖に向かって回り込むように高速で遡上した。このため、港と潟湖の間にあった市街地が壊滅的な被害にあった（写真-7）。スリランカ第三の都市であるゴール（図-2）をはじめ、港を持つ都市の市街地で大きな被害が生じたのは、このような地形条件の影響を受けている可能性が大きい。

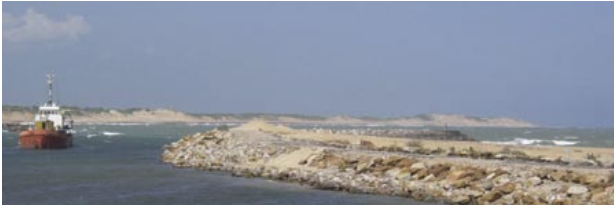
スリランカの海岸沿いは、その外縁に海岸砂丘（写真-5）を持つ海岸平野が発達する。海岸砂丘の高さは2~3m程度から10m以上に達するものまでさまざまである。砂丘の背後に潟湖が存在する場合も少なくない。南部では、潟湖が塩田として利用されている場所もある。

南部の海岸沿いには比較的高い海岸砂丘が発達しており、津波の遡上を防ぐ効果を発揮した。

写真-5 キリンダ(図-2参照)付近の海岸砂丘(遠景)

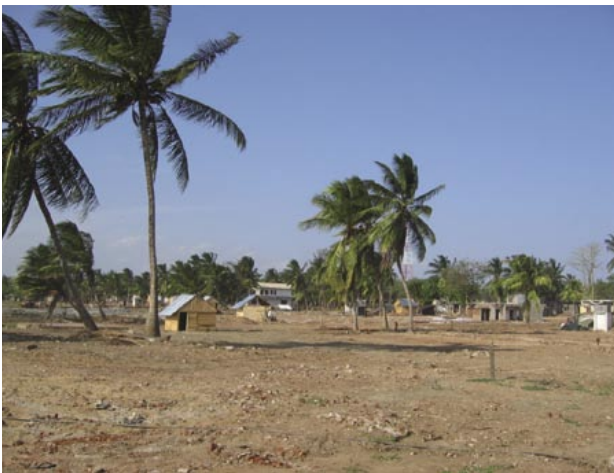
写真-7 ハンバントタ市の被害の著しい地域
ヤシの木の下の建物は仮設住宅

スリランカ南部では、調査団が訪問した3月中旬時点では、家を失った多くの被災者が、外国からの援助で供与されたテントや、木造トタン葺きのごく粗末な仮設住宅で生活している状況であった(写真-7, 8)。しかし伝染病の流行などの二次的な災害は特に発生しておらず、治安の悪化も感じられなかった。

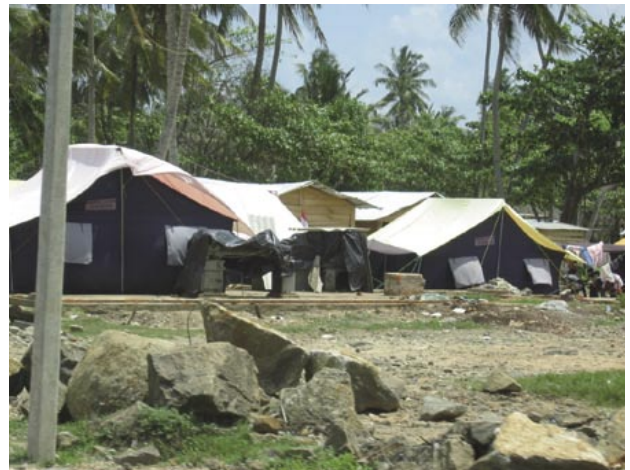
写真-8 テントでの避難生活

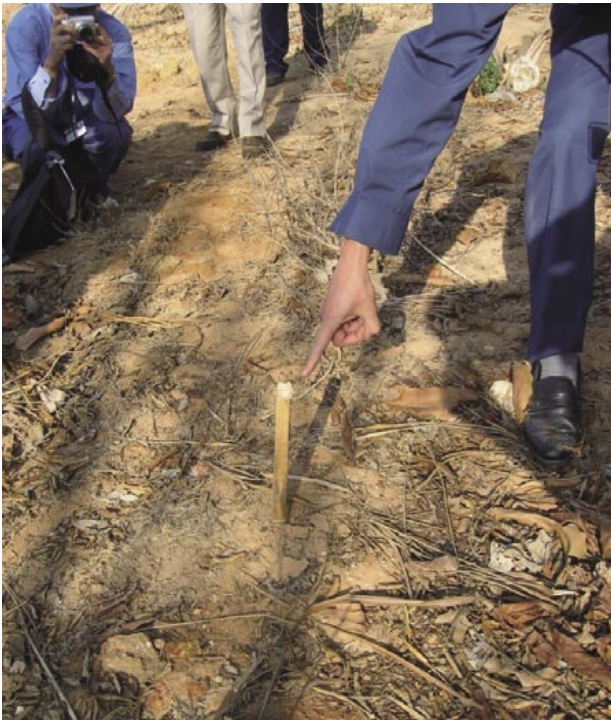
スリランカ政府は、津波災害後「脆弱」な海岸地帯の国土利用計画ガイドラインとプロジェクト提案」(Physical Planning Guidelines and Project Proposals for the “Vulnerable” Coastal Zone of Sri Lanka)を策定し、海岸線から100m(サイクロンの影響を受ける地域では場合により150mまたは200m)までのゾーン、その内陸側で海岸線から300mまでのゾーン、海岸線から300m~1,000mのゾーン、の3ゾーンについて、それぞれ土地利用のガイドラインと、一部地域を対象に取り組むべき開発プロジェクトを示した上、海岸から100mまでの地帯に新たな家屋の建築を禁止する法律を制定した。調査団の現地訪問時にはすでに100mラインの測量が進められていた(写真-9)。

写真-9 海岸線から100 mのラインを示す杭

この結果、海岸線から100m以内のゾーンに住んでいて津波により住居を失った住民は、100mラインより内陸側に移転を余儀なくされることになる。このような住民は、沿岸漁業に従事するため海岸近くに住んでいた漁民や、港湾都市に密集して居住していたイスラム系住民が多い。漁民の場合は漁業活動が不便になるため、イスラム系住民の場合は移転地が分散してイスラム社会のコミュニティが維持で
