平成 17 年（2005 年）福岡県西方沖を震源とする地震に伴う測地測量の取り組み Geodetic Surveys after the West-off Fukuoka Prefecture Earthquake in 2005

測地部 平井英明・横川 薫・齋田宏明

Geodetic Department Hideaki HIRAI, Kaoru YOKOKAWA and Hiroaki SAITA

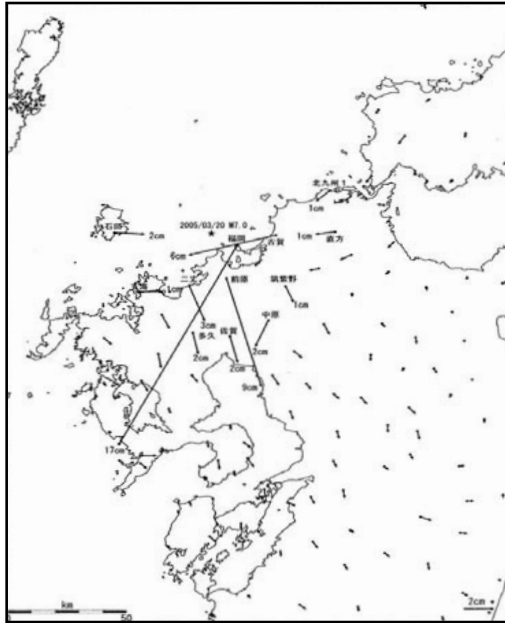
図-2 電子基準点の地殻水平変動ベクトル

電子基準点の緊急解析の結果は図-2 のとおりである。地震発生翌日、九州地方測量部は、地殻水平変動ベクトルが大きく、かつ傾斜計データにも異常のあった電子基準点「福岡」の点検調査を実施した。「福岡」では、ピラー内部に備えられている垂球により傾斜測定を行い、電子基準点（地上高約 5 m）の傾斜量を得た。垂球による傾斜量と設置済傾斜計データの傾斜変化は図-3 のとおりである。「福岡」では、

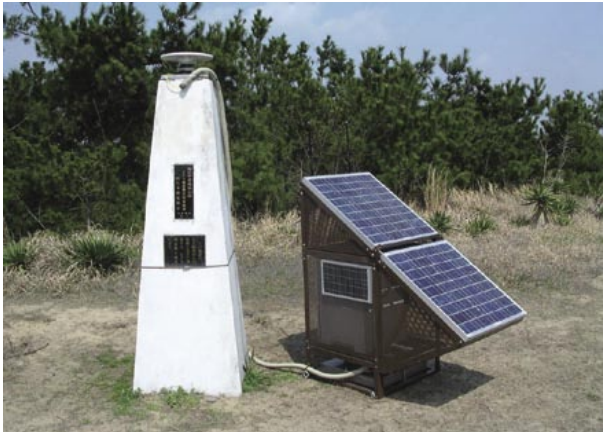
写真-1 設置された「G-COS」

3月28日、測地部は人手を介さずにデータ送信のできる、自立型GPS機動連続観測点(以下、「G-COS」という。)を同観測点に設置した(写真-1,2)。

「G-COS」は、太陽光発電と衛星携帯電話を組み合わせ、GPS観測・データ通信などが可能な装置として平成15年度に開発された。今回設置したものは、通常の携帯電話が利用できる地域であったため、衛星携帯電話の代わりに800MHz帯の携帯電話を利用してデータ通信を行っている。

観測機器を収納する架台は、基線端点の隣に設置し、架台を安定させるため140kgの重しを機器収納箱下部に固定した上で四隅をアンカーで固定した。

GPS受信機は、より消費電力の少ないTrimble 5700を使用し、データの連続性を維持させるため整準台及びアンテナはそのまま継続使用した。データ通信を行う携帯電話は、モデムと共に箱の中に設置するため、通信感度の低下が懸念され、外部アンテナを架台背面上部に取り付けるなどの改良を図った。

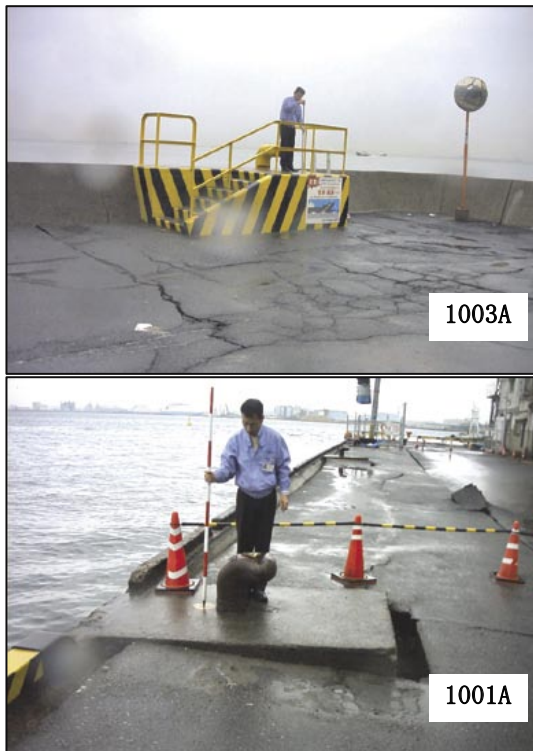
写真-3 街区基準点周辺の被害状況

沿岸部の埋立地に設置したもので、液状化現象などにより街区基準点周辺に亀裂などが見られた(写真-3)。これらの街区基準点15点についても、改測を行い地震前の測量成果と地震後の観測結果から変動量を求めた(図-12, 表-2)。
