航空レーザ測量の標高データを利用した三条～長岡地区の
「平成 16 年 7 月新潟・福島豪雨、信濃川下流災害情報図」の作成
Compilation of a Disaster Information Map of Lower Stream of Shinano River Damaged by
Niigata and Fukushima Heavy Rain in July 2004, Using Airborne Laser Survey

地理調査部 安藤久満・阿久津 修¹
Geographic Department Hisamitsu ANDO and Osamu AKUTSU

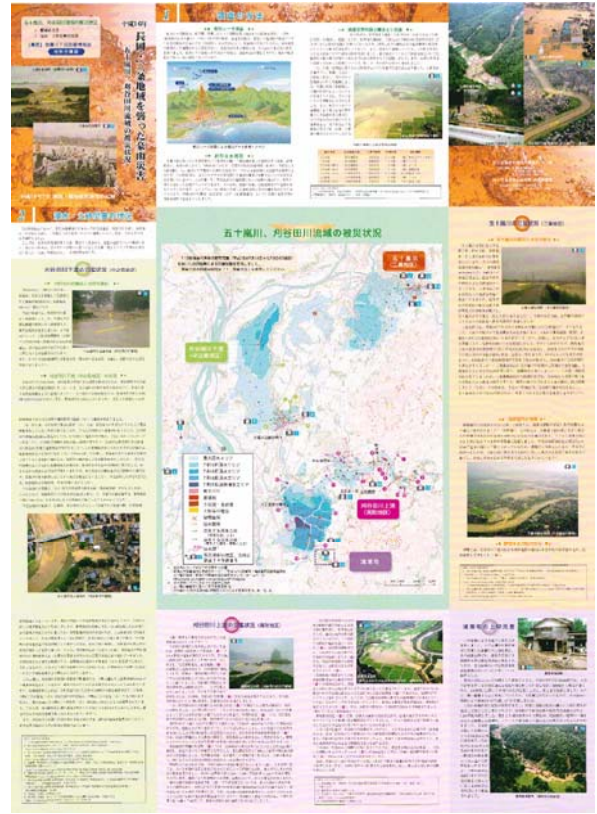
B 図解説面：(五十嵐川、刈谷田川流域の被災状況)

なお、A図の解説面には信濃川支流における「平成16年7月新潟・福島豪雨」の災害概要を示し、B図の裏面には表図の図郭内の主な被災地について同豪雨災害の経緯及び状況を記した。

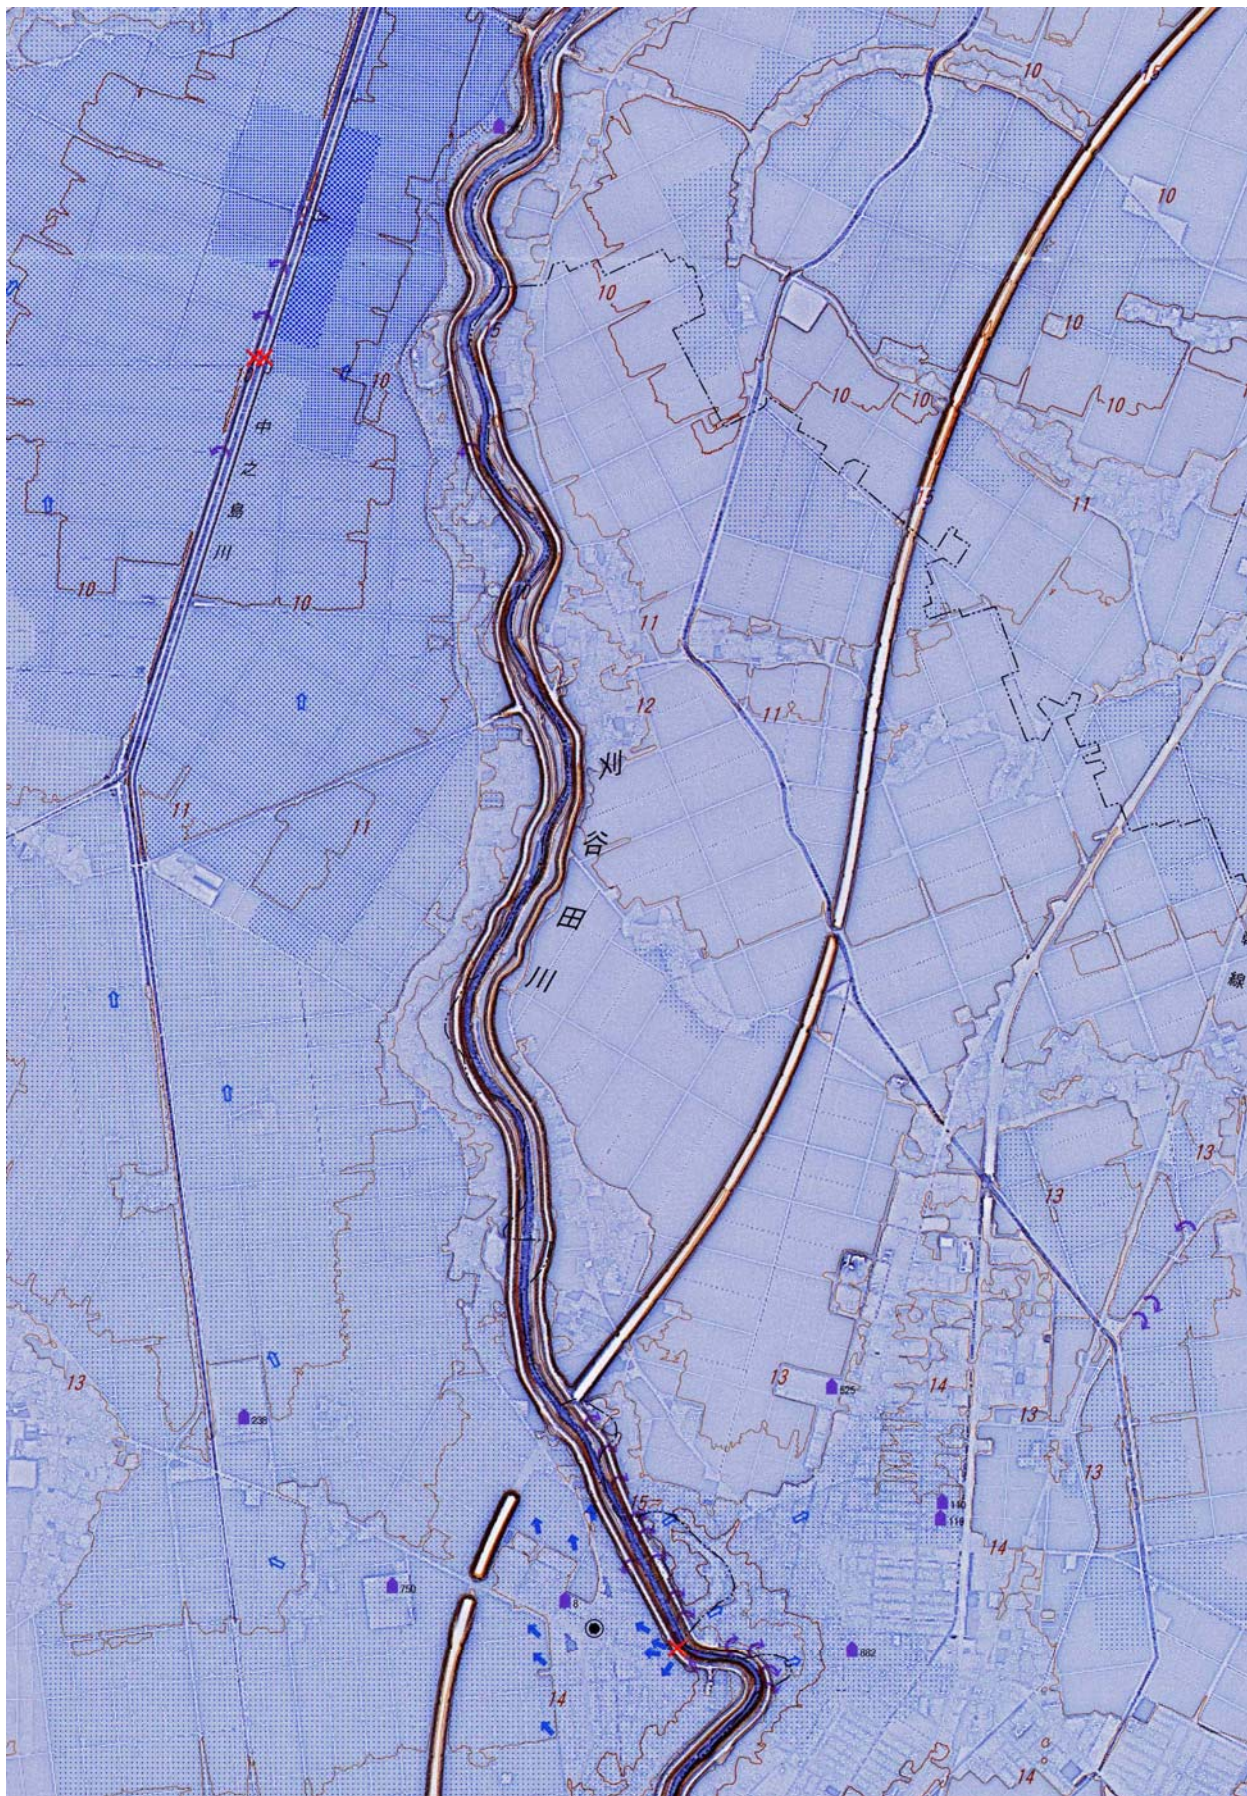
図-5 1:25,000 信濃川下流災害情報図（航空レーザ測量による陰影図）部分
