平成 20 年（2008 年）岩手・宮城内陸地震 1:25,000 詳細活断層図
（活断層・地形分類及び地形の変状）について
1:25,000-scale Active fault map on the Iwate-Miyagi Nairiku Earthquake in 2008

平成 20 年（2008 年）岩手・宮城内陸地震は、岩手県内陸南部を震源とする地震（M7.2）で、地すべり及び斜面の崩壊が多数発生した。国土地理院では、地震による被災地の復旧・復興に寄与するため、地表に現れた地震断層及び崩壊・地すべり・土石流等の分布を空中写真判読によって調査し、「平成 20 年（2008 年）岩手・宮城内陸地震 1:25,000 詳細活断層図（活断層・地形分類及び地形の変状）」を作成した。また、詳細な航空レーザ計測を行い、地震前後の DEM による地形差分図の作成、地形変状の解析を行った。

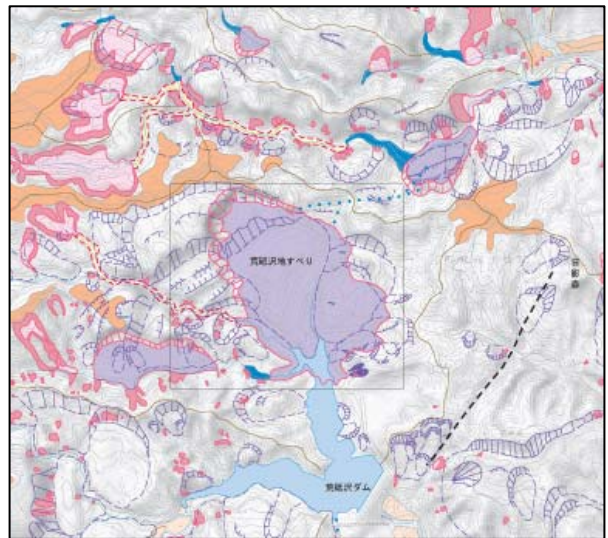
栗原市二迫川流域、荒砥沢ダム北の山麓斜面が、幅900m、奥行き1,300mにわたって地すべりが発生した（図-8, 写真-1）。この地すべりは荒砥沢地すべりと呼ばれ、移動土塊量は7,000万 m^3 に及び近年我が国で発生した地すべりとしては最大である。冠頂部の滑落崖の比高は約148mで、鮮新-更新統の軽石質凝灰岩とその上位の溶結凝灰岩から構成される（八木ほか, 2008a）。比高の大きな滑落崖と、その前面に平行する数列の直線的リッジ及び、その両側の陥没帯が形成され、さらに下流側には、部分的に

図-8 荒砥沢地すべり（詳細活断層図）
（紫のケバと地震前の地すべり、赤のケバ及び紫の色が地震後の地すべり。赤とピンク色が地震後の崩壊、黄色が土石流流送部）

この地すべりの土砂の一部は荒砥沢ダムに流入して西方へ延びる沢を埋め、天然ダム（図－8 の荒砥沢地すべり南の青色）を形成した。

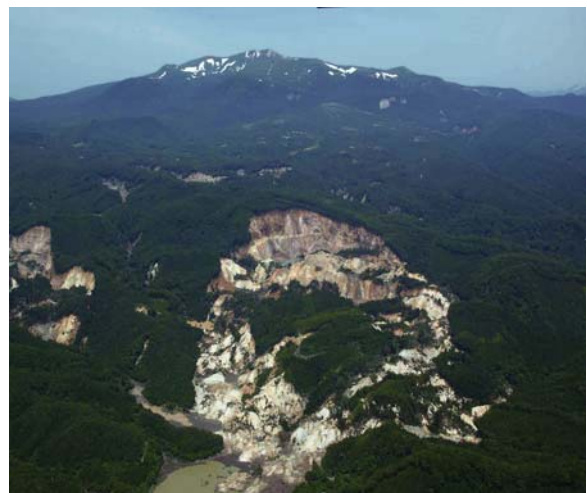
写真-1 荒砥沢ダム北方の大規模地すべり。左下は荒砥沢ダムの水部、背後に栗駒山を望む。（2008年6月 八木浩司撮影）

元の地表が残された変形の少ない移動ブロックが認められる（写真－1）。このような地すべりの形態から、荒砥沢地すべりは、数十メートルの厚みを持つ移動ブロックが並進すべりとして移動したものである（八木ほか，2008a）。

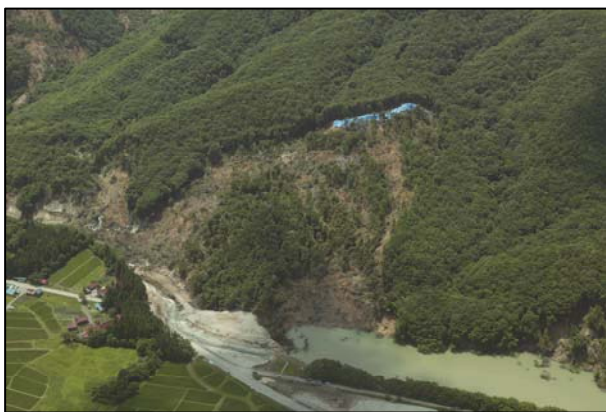
写真－2 市野々原における磐井川の堰止湖（2008年7月15日，八木浩司撮影）

8, 写真-1）と、一関市市野々原の市野々原地すべり（図-9, 写真-2）である。

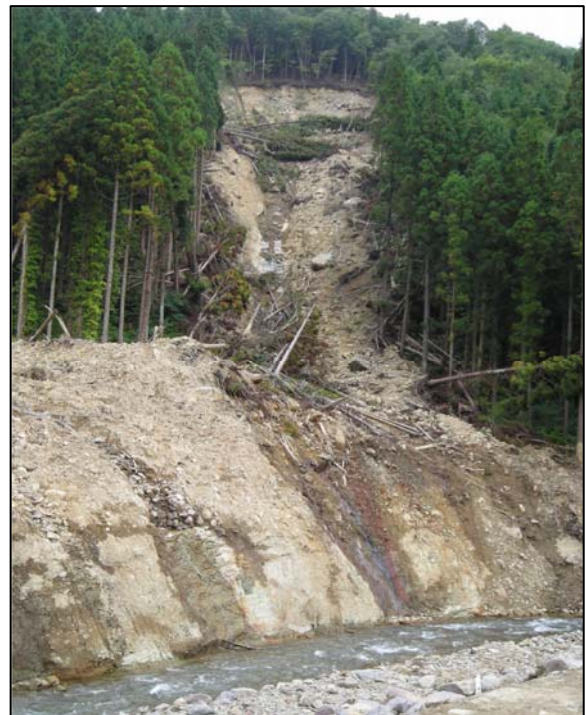
写真－3 は二迫川左岸の行者滝付近（図－10 右下の天然ダム付近）の崩壊で、旧地形の谷に沿って、比較的浅い崩壊である（岩橋 2008）。

写真－3 二迫川の行者滝付近の崩壊（2008年9月，岩橋純子撮影）

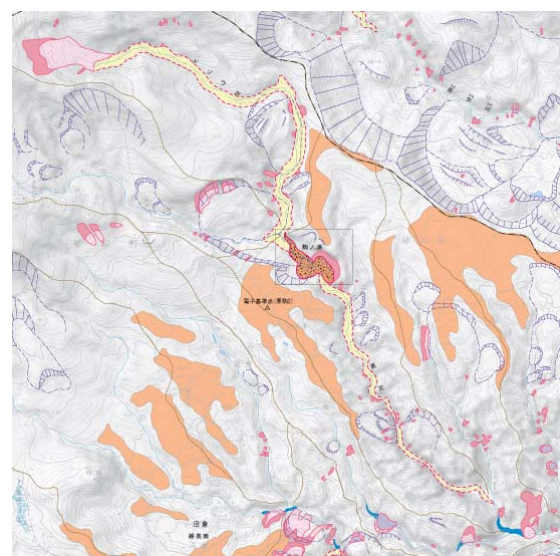
土石流は、本図内では5カ所分布する。土石流発生の原因としては、崩壊によるものが4カ所、地すべりが1カ所である。特に規模の大きな土石流としては、三迫川上流、ドゾウ沢の谷頭斜面の崩壊による土石流である（図－10）。他には、荒砥沢北の冷沢

図－10 ドゾウ沢の土石流（詳細活断層図）
黄色が土石流による土砂の流送部

ドゾウ沢最上流の谷頭部の崩壊（図-10の左上）は，ドゾウ沢を土石流となって流下し，駒ノ湯から裏沢を下り，二迫川の合流手前（図-10の右下）まで達した。土石流の流下距離は約7kmであった（図-10，写真-4）。この土石流により駒ノ湯の建物が破壊された

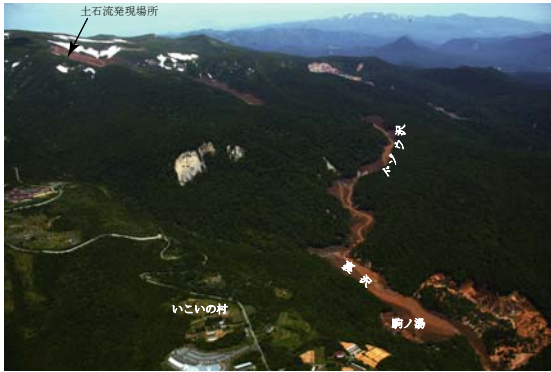
写真-4 ドゾウ沢の土石流（写真左上が崩壊箇所、右下が駒ノ湯のあった場所、八木浩司撮影）

土石流は，裏沢左岸（駒ノ湯の対岸）の崩壊した土砂により堰き止められ，河床から30m以上高い位置にある裏沢右岸の平坦面上までオーバーフローした土石流が，逆流して駒ノ湯を襲った（写真-4，八木ほか2008b）。

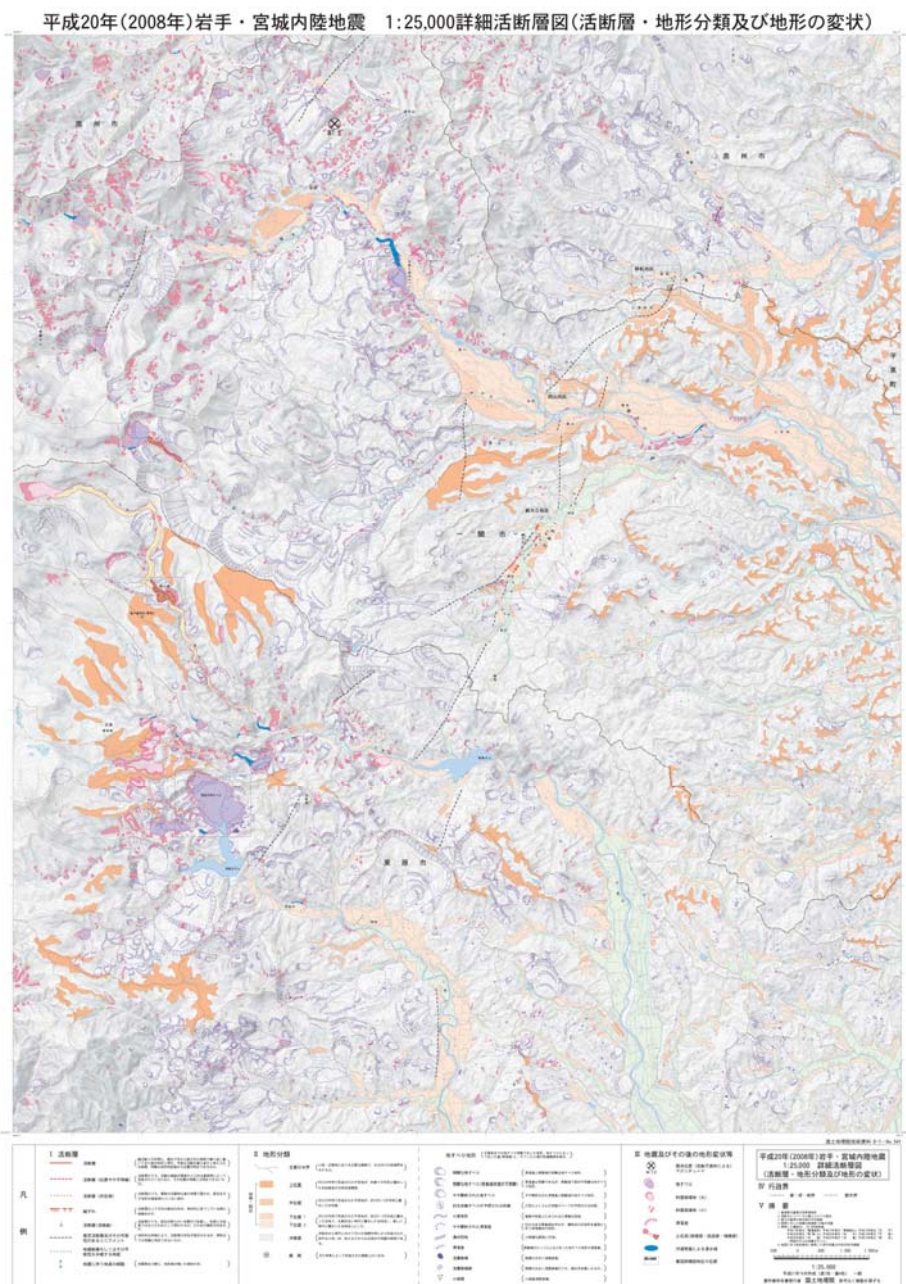
詳細活断層図「平成20年（2008年）岩手・宮城内陸地震1:25,000詳細活断層図（活断層・地形分類及び地形の変状）」（図-11）の作成範囲は，図-1の黒線の範囲で，東西約19km，南北約23km，を四六

図-11 詳細活断層図

判 (788mm×1,091mm) の紙に印刷した。印刷の色数は、表図 7 色、裏図を 4 色とした。地図の背景には、地形図 (縮尺 1:25,000) 上に陰影図を重ね、その上に活断層や地形変状等を表示した。
