中部地方の古地理に関する調査 Paleogeography of Chubu District since Jomon Period, Holocene

地理調査部 橋本政幸¹・山本洋一²

Geographic Department
Masayuki HASHIMOTO, Yoichi YAMAMOTO

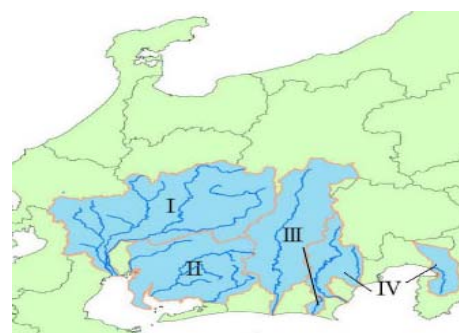
図-2 調査範囲

中部地方における一級河川流域を中心に、地形・地質、災害の歴史、治水・利水の歴史、土地の変遷などについて把握するため次のとおり調査範囲(図-2)、調査項目(表-1)を設定した。本報告の中では木曾川・長良川・揖斐川の調査地域を中部(I)、豊川・矢作川・庄内川の調査地域を中部(II)、天竜川・菊川の調査地域を中部(III)、狩野川・安倍川・大井川の調査地域を中部(IV)とした(図-2)。

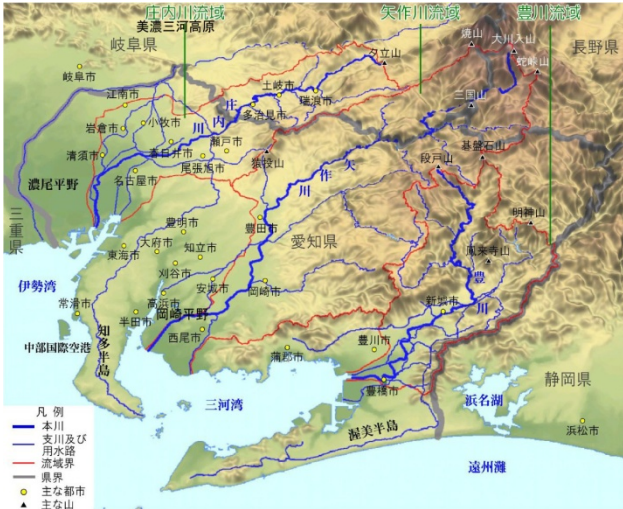
図－5 豊川・矢作川・庄内川鳥瞰図
(数値地図 50mメッシュより作成)

豊川は愛知県内で完結し、矢作川は長野県、庄内川は岐阜県が水源で愛知県に河口を持つ。いずれの河川もあまり急峻でない三河美濃高原を縫うように流下し、下流部に沖積平野を形成しているが、流路延長は比較的短く流域面積もさほど大きくない中規模河川である(図-5)。

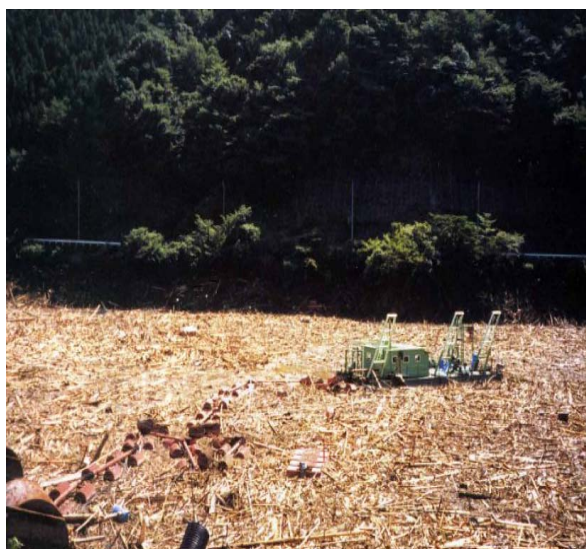
流域の都市化や気候変動など、昨今新たに生じてきた課題もあり解決は容易ではないが、上流部での森林の荒廃に伴う山林の保水力の低下が、増水時の流量をより増加させる要因となっており、流量の平準化に向けた総合的な治水対策が重要になっている(写真-2)。

写真-2 平成12年の東海豪雨で流木に埋まった矢作ダム湖(豊田市 矢作川研究所)

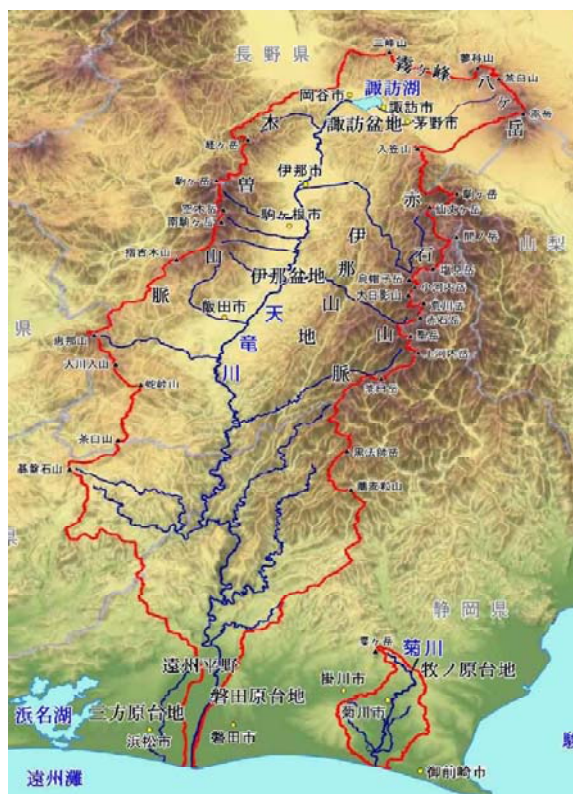
図-6 天竜川・菊川流域図

菊川は、掛川北方の丘陵を水源に牧ノ原台地を貫流し、遠州灘に注いでいる。近隣河川に比べ勾配が緩く静岡県で完結している流路延長の短い河川であるが、中下流で激しく蛇行し水害を頻繁に発生させていた(図-6)。

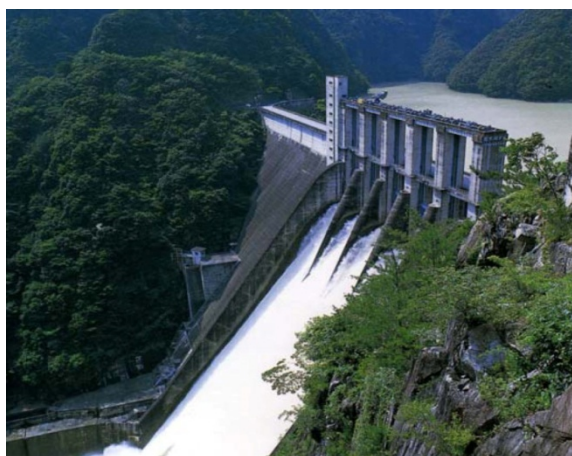
河川の土砂運搬堆積作用がダムによって遮断され、海岸浸食をもたらした弊害は、以降のダム建設において堆砂対策を行わせることにつながった。さらに、竣工から長期間の年月が経過したダムについて、耐用年数が問題視される契機となった（写真－3）。

写真－3 佐久間ダム（浜松河川国道事務所）

この他多くのダムを抱える天竜川では、上流から供給される土砂によりダム湖が埋積される問題が顕在化した。堆砂が進むと洪水調節機能が低下するほか、下流への土砂供給が低下し、河口周辺の海岸浸食を引き起こすことになった。この問題は天竜川に限ったことではないが、特に遠州灘海岸において被害が深刻であることから、近年になって佐久間ダムや泰阜ダムなどで、堆砂対策施設の整備が進められた。

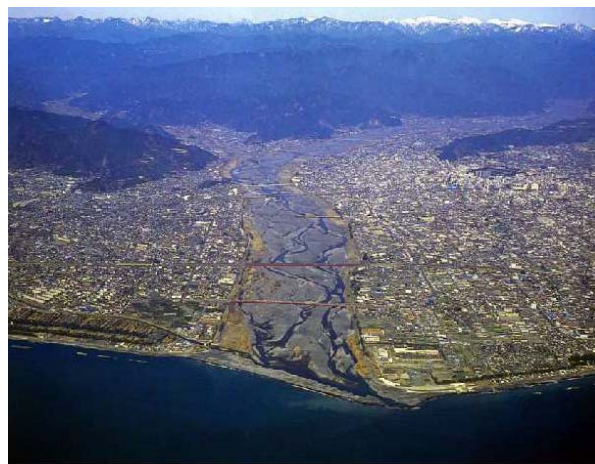
地から南流しており、河床勾配が大きく、平水時と増水時の流量の変化が激しいことから、上流で生産された大量の土砂が下流に流下して蓄積するという特徴を持っている。河口付近は沖積平野に代わり海岸線に扇状地を形成している。さらに駿河湾の水深が深いことから、運搬された土砂が沿岸流に流されることに起因して、氾濫平野の発達も顕著ではない（写真－4）（図－7）。

写真－4 安倍川河口（静岡河川事務所）
