風蓮湖周辺及び温根沼地区湖沼湿原調査
The Report of Lake and Wetland Survey of “Lake Furen and Onneto” Area,
Hokkaido, Japan

Geographic Department
Koichi KIMURA, Koji UCHIKAWA, Takahiro NOGUCHI, Mai MITANI,
Masaaki SHINNISHI and Shinsuke HATAKEYAMA

本報告は、2008（平成 20）～2009（平成 21）年にかけて北海道根室市から別海町・浜中町にわたる風蓮湖周辺及び温根沼地区で行った湖沼湿原調査の概要と調査結果についてまとめたものである（図－1）。

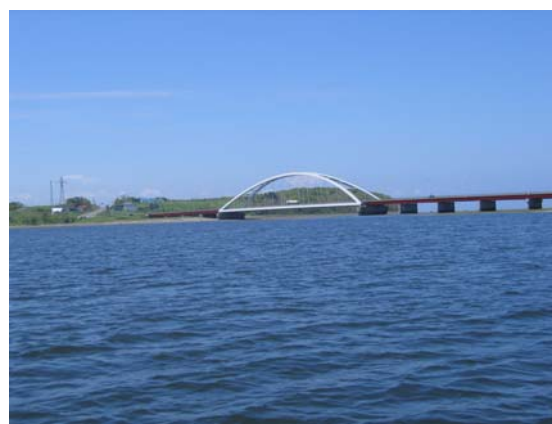
写真－1 温根沼

「温根沼」は、北海道根室市に位置し、面積は 5.68km²の海跡湖で、温根沼大橋を境に根室湾へ繋がる汽水湖である（写真－1）。

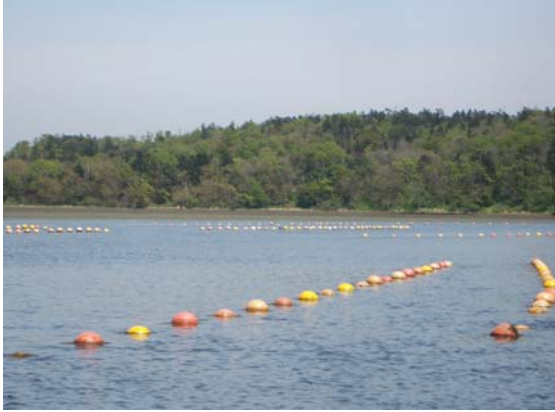
写真-2 カキの養殖

干潮時には沖合まで干潟が広がるなど、濘筋（川や海の中で船の通れる水路となっている深み）以外では全体的に浅く、水深 1～2 m の範囲ではアマモが大規模な藻場を形成しており、アサリ、カキ、北海シマエビなど海産物の漁場及び養殖場となっている（写真－2）。

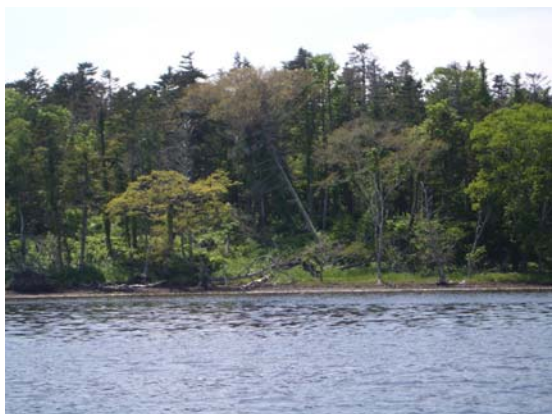
写真-4 湖岸の倒木

含まれている。また、2001（平成13）年には、環境省が定める「日本の重要湿地 500」に選定されている。しかし、地盤沈下やそれに伴う海水の浸入の影響により、湖岸では木の立ち枯れや倒木が目につく（写真-4）。

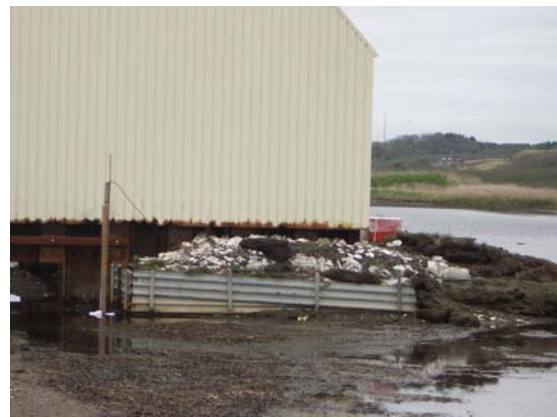
写真-5 水位観測所「堀割」

(1) 水位観測所の設置とベンチマーク高の測量
国土地理院の水位観測所は幌茂尻（温根沼地区）漁港の国道の対岸で温根沼へ続く堀割（以下、「堀割」という）と、幌茂尻（温根沼地区）漁港（以下、「漁港」という）の2カ所に設置した。水位の基準となるベンチマーク（基準点）高は、最寄りの一等水準点（点名：7614）を利用して水準測量により求め、「堀割」標高0.50m、「漁港」標高1.12mとした（写真-5、6、図-2）。

通常、水位観測所は調査湖沼の水面が干上がることのない場所に設置するが、温根沼にはそのような好適地がなかったため、やむを得ず干潮時の水位の正確な観測はできないが、通常時の観測ができる「堀割」と、温根沼が直接海と繋がっていることから「漁港」に設置した。

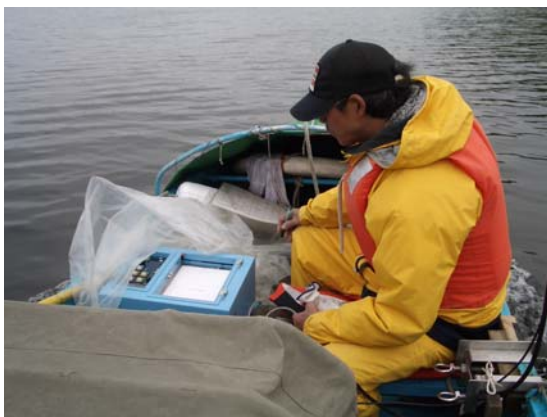
写真-7 測深調査の様子

測深調査には、音響測深機(PDR-1200)を使用した(写真-7)。測深した地点の位置はDGPS(ディファレンシャルGPS)により求めた。測深データの収集や解析には測深データ解析ソフトウェアHYPACK(ハイパック:Coastal Oceanographics社製)を使用した。水位補正には、温根沼と同一水面にある「堀割」の水位データを使用し、「堀割」の水位データが使用できない干潮時の場合のみ「漁港」の水位データを使用した。

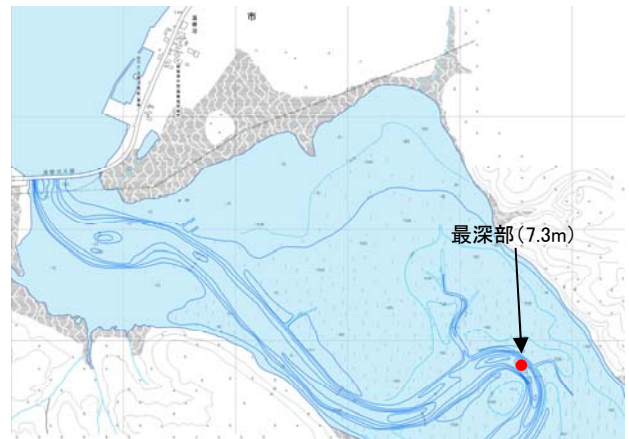
図-3 温根沼(北側)

測深調査により、温根沼の湖底地形について、次の結果を得た(図-3, 4)。

- 1) 温根沼の湖底地形は滞筋とそれ以外の浅い部分に分けられる。
- 2) 最大流入河川のオネベツ川からはじまる滞筋は、蛇行を繰り返したのち、最後には直線的に

なり、温根沼大橋の下を経て根室湾へと注いでいる。ほかにも小さな滞筋がいくつかあることが確認できた。これらの滞筋は空中写真からも判読できる。

- 3) オネベツ川からの滞筋には、大きく蛇行する湾曲部が数カ所あり、そのなかで一番海側の大きく蛇行する湾曲部の頂点付近に最深部7.3mがある。
- 4) 滞筋の蛇行部分凸部の外側には、滞筋の流れによって運ばれた土砂が堆積し、自然堤防のような高まりが確認できた。
- 5) 滞筋以外の部分では平坦な地形であり、深い部分でも1.8m程度であった。
- 6) 湖岸が湿地と接している部分では、沖合に向かってゆるやかに深くなっていた。

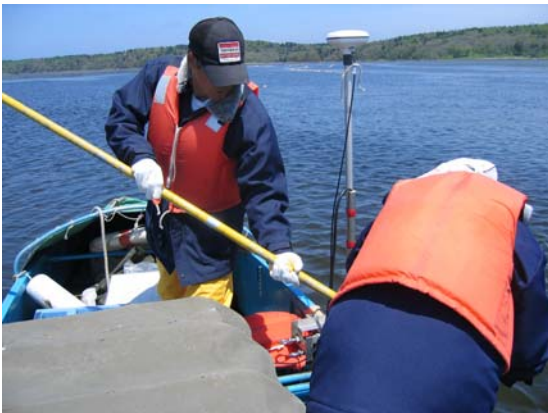
写真-8 底質調査

底質調査では槍式採泥器とドレッジャーを使用し、122点の底質サンプルを1点につき200g程度採取した(写真-8, 9)。サンプル採取地点の位置は、測深調査と同様にDGPSにより求めた。

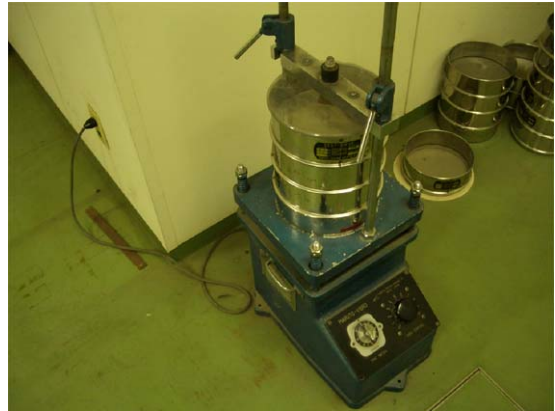
写真-10 ふるい機

採取サンプルの70%にあたる86点のサンプルについて、ふるい機(写真-10)にかけ粒度分析を行い、残りの30%は指触により底質を判定した。

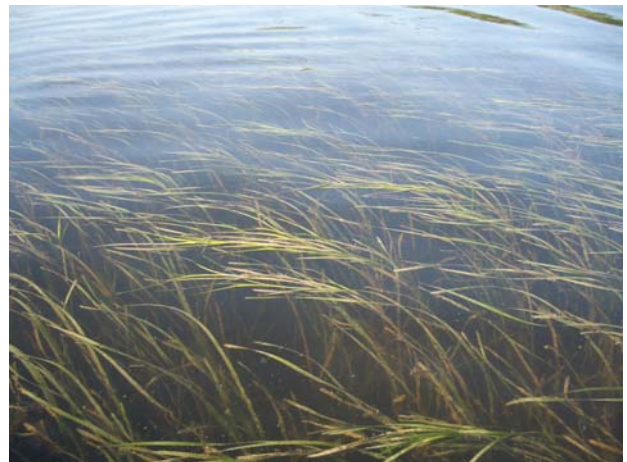
写真-11 アマモ

温根沼では、滞筋と北部の浅い部分を除くほとんどの部分にアマモやコアモが藻場を形成していた(写真-11)。

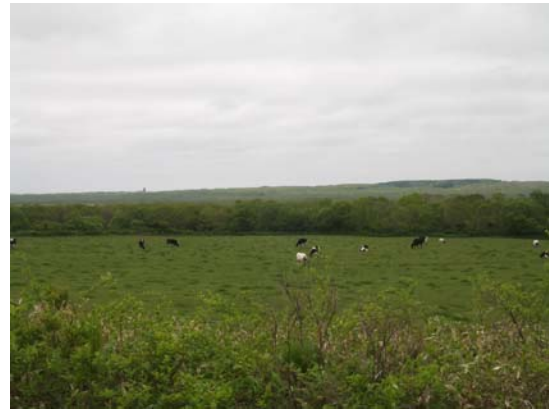
写真-12 別海台地

別海台地は、風蓮湖の北～西側に分布し、風蓮湖に注ぐ各河川により開析されている台地で、調査地の標高は、約10～20mで東に高度を下げている。本調査地区内の台地はポンヤウシュベツ川等が東流し開析されているため南北に分断されている。

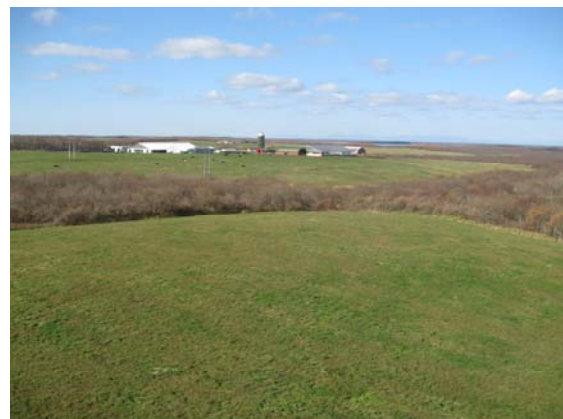
写真-13 浜中台地

浜中台地は、根釧原野の一部で、根室市厚床市外から根室市落石や温根沼付近まで広がる台地である。最高標高約80mでJR根室本線（花咲線）付近を境に南北で開析状況が若干違う。JR根室本線より北側では、別当賀川とその支川により開析されているが、平坦な面とソリフラクション（ソリフラクション：高緯度地方で水に飽和された斜面堆積物のゆっくりした流動（新版地学事典より））によると見られるやや傾きを持った平坦面が広がっている。JR根室本線より南側では、小河川による開析が進み、北側に比較して平坦面が少なくなっている。

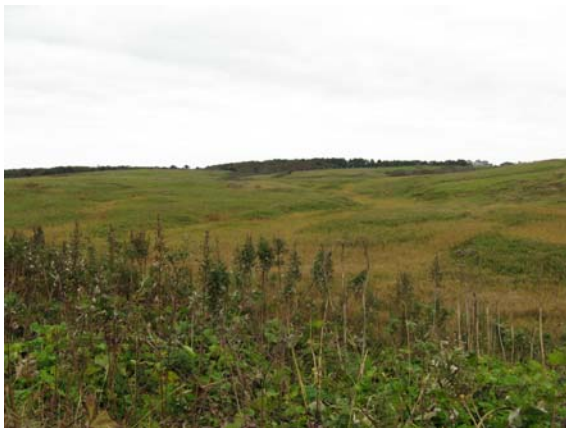
写真-14 根室台地

根室台地は、根室市落石から北へ温根沼を結んだ線より北東側に位置し、根室市街付近までの根室半島に広がる台地で、根室半島を覆う準平原化した標高約40～50mの更新世段丘となっている。調査地の北端に根室市街が立地している。台地の中央部の標高約45m付近をJR根室本線(花咲線)が南北に通過している。本台地の南部の太平洋側に長節湖(ちようぼしこ)、長節小沼が沼の出口を砂州・砂堆で塞がれた海跡湖として残っている。

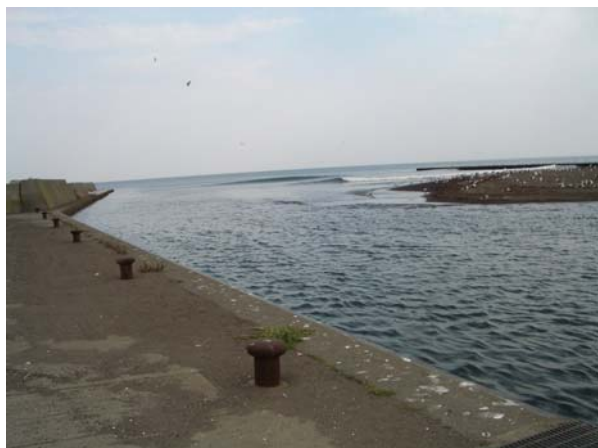
写真-15 西別川河口

本調査地の最北を流れる西別川は、源を西別岳の南東麓に発し、別海台地を開析しながら東流し蛇行を繰り返しながら別海町本別海で根室湾に注いでいる(図-10、写真-15)。

河川沿いは、礫や砂、粘土を主とする低地で、標高約5～7m以下の地盤となっており、ヤナギやヨシ等の生える地域になっている。また、河川から離れた箇所は后背低地となっており、埋め残りの小湖沼が存在している。

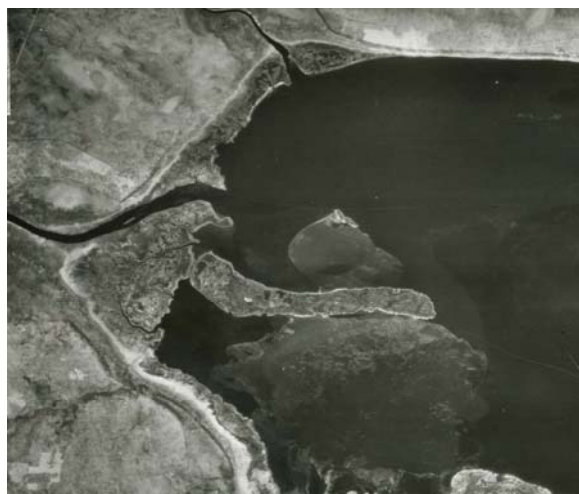
写真-16 ヤウシュベツ川河口
(1947年撮影 M672-37)

ヤウシュベツ川、ポンヤウシュベツ川及び厚床川等の各河川の河口付近に広がる標高約5m以下の低地は、ヨシ等の生える低湿な地盤となっている(図-10)。ヤウシュベツ川及びポンヤウシュベツ川は、別海台地を開析しながら東流し風蓮湖の北西部に注ぎ、また、厚床川は浜中台地を開析し風蓮湖へ注いでいる。ヤウシュベツ川河口部の三角州は、地震時等の地盤の沈下により周辺部を残し水没し、また過去にはこの三角州の沖合に張り出すようにヨシ等に覆われた三角州状の島が存在したが、完全に水没している(写真-16, 17)。

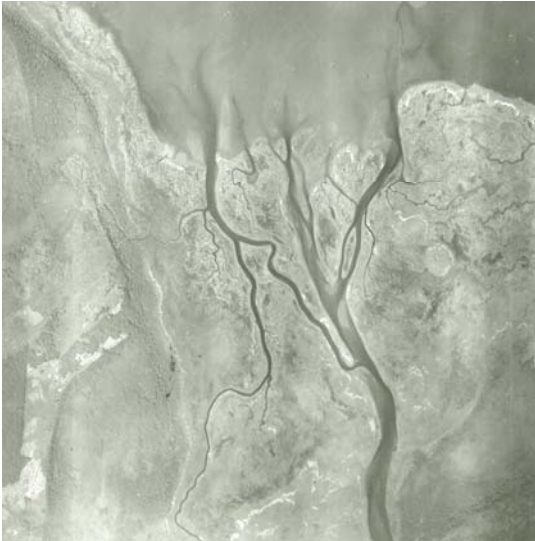
写真-18 風蓮川河口
(1947年撮影 M374-57)

風蓮川は、源を別海町西春別付近に発し、別海台地内を東流し、調査地域に入ると北東から北へ流路を変え風蓮湖へ注いでいる。河口から約12km上流までの区間が今回の調査地域である。低地は、別海台地と浜中台地の中の風蓮川沿いに谷底平野として広がり、国道243号線を横切る付近では、幅約2kmあり、これより下流部はさらに幅が広がっている。また、風蓮湖へ注ぐ河口付近には三角州が形成されている。本低地は、標高約5m以下で全面ヨシ等の低層湿原となっている。本低地の風蓮川河口部の三角州は、地震時等の地盤の沈下等により三角州の周辺部を一部残して水没している(写真-18, 19)。

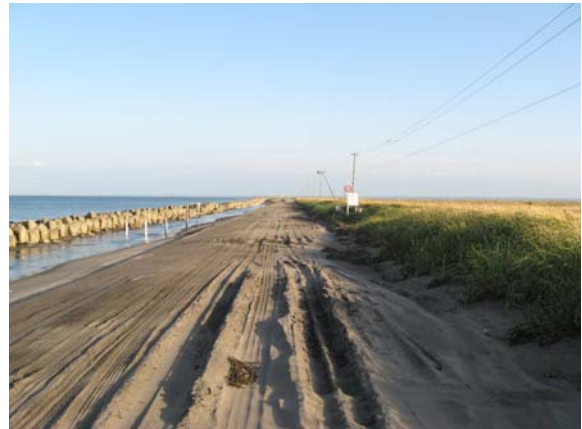
写真-20 走古丹南側の砂堆

この砂州・砂堆も北海道東部の地殻変動や地盤沈下により、道路と海面の比高が小さくなり、道路へ海面が接近し、道路上に砂が打ち上げられている(写真-20)。

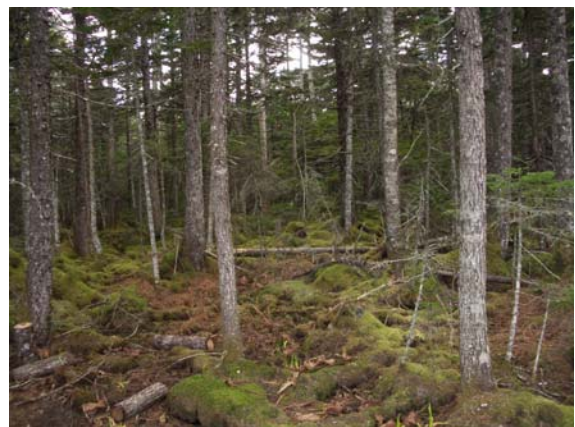
写真-21 春国岱の針葉樹林

一方の春国岱は、長さ約8km、幅約1.3kmで形成時期の違う3列の砂州・砂堆で形成され、北西部の走古丹との間と南東部に風蓮湖の潮流口がある。

最も古い2,500~3,000年前にできたといわれる内側の砂州・砂堆には、世界的にも珍しいアカエゾマツの純林がある。しかし、春国岱も地殻変動や地盤沈下等の影響を受け、地下水位の上昇等で貴重なアカエゾマツ等の立ち枯れが目立つようになっている(写真-21, 22)。

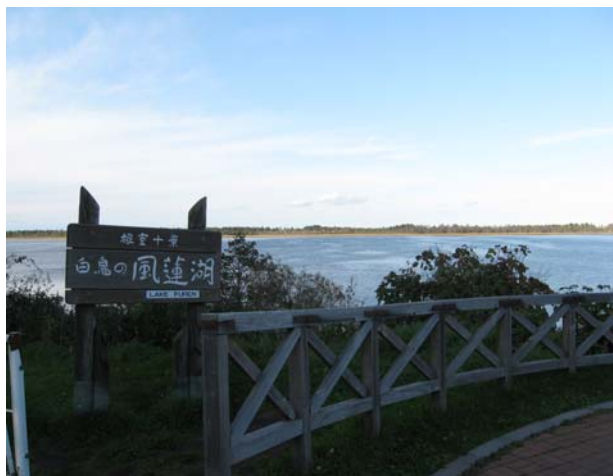
写真-23 風蓮湖

風蓮湖は、別海町本別海から南東に延びる走古丹の砂州・砂堆と根室市の春国岱の砂州・砂堆で根室湾と区別され、根室湾とは春国岱の北西と南東部の2箇所繋ぎ合っている汽水湖で、面積は57.5 km²、最大水深は13.0mある(写真-23)。

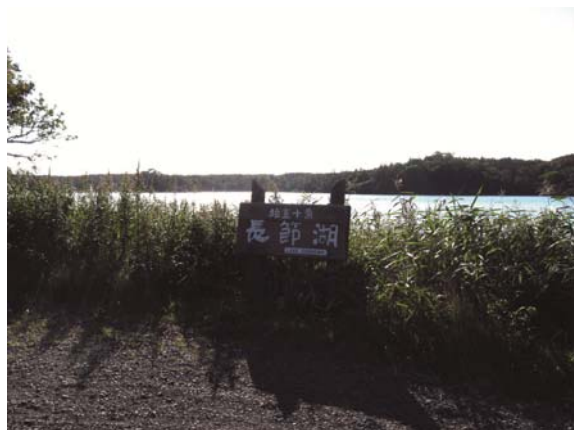
写真-24 長節湖

長節湖(ちょうぼしこ)は、根室市長節にある海跡湖で面積は0.41 km²、最大水深は7.1mある淡水湖で、周りを根室台地に囲まれ、湖の出口を砂州・砂堆で塞がれてできた湖で、「野付風蓮道立自然公園」に指定されている(写真-24)。冬にはマガモやスズガモなどが飛来する(環境庁 1993)。湖岸沿いに遊歩道が整備されている。

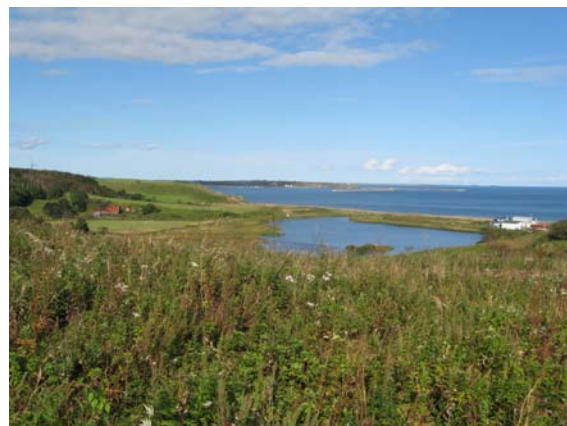
写真-25 長節小沼

また、長節小沼が長節湖の北に海跡湖として同じように形成されている(写真-25)。
