## 御前崎 電子基準点の上下変動

### 水準測量と GPS 観測の比較

## 森～掛川～御前崎 間の上下変動

## 水準点2595（御前崎市）の経年変化

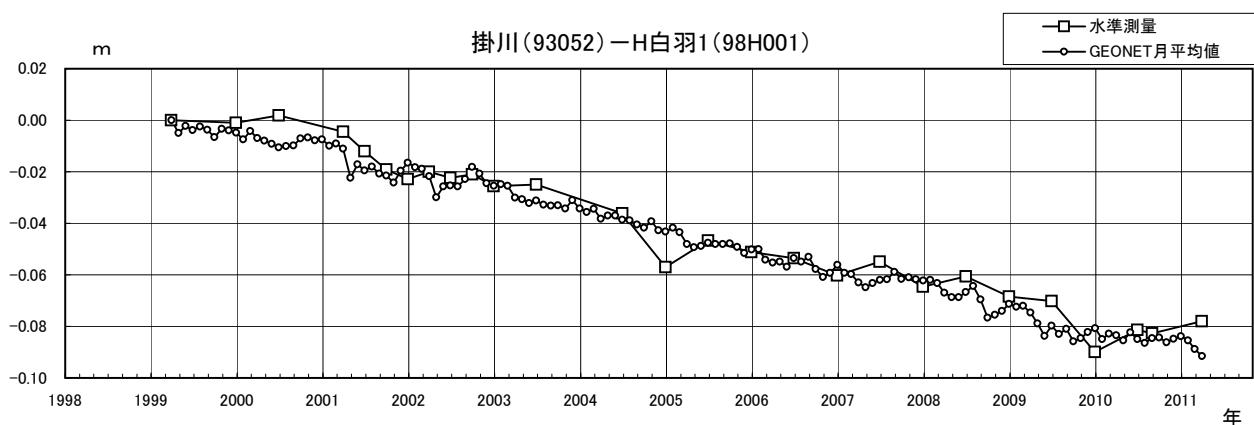
水準測量結果は隆起の傾向が見られるが、GPS観測の結果では従来の傾向に変化は見られない。

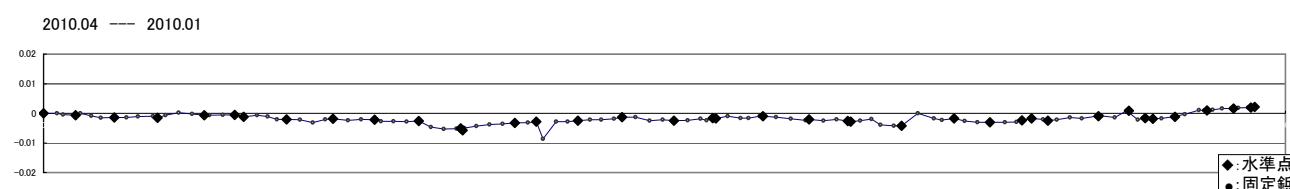
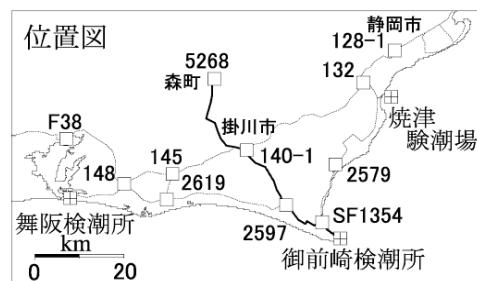
御前崎先端に向かい隆起の傾向が見られる。

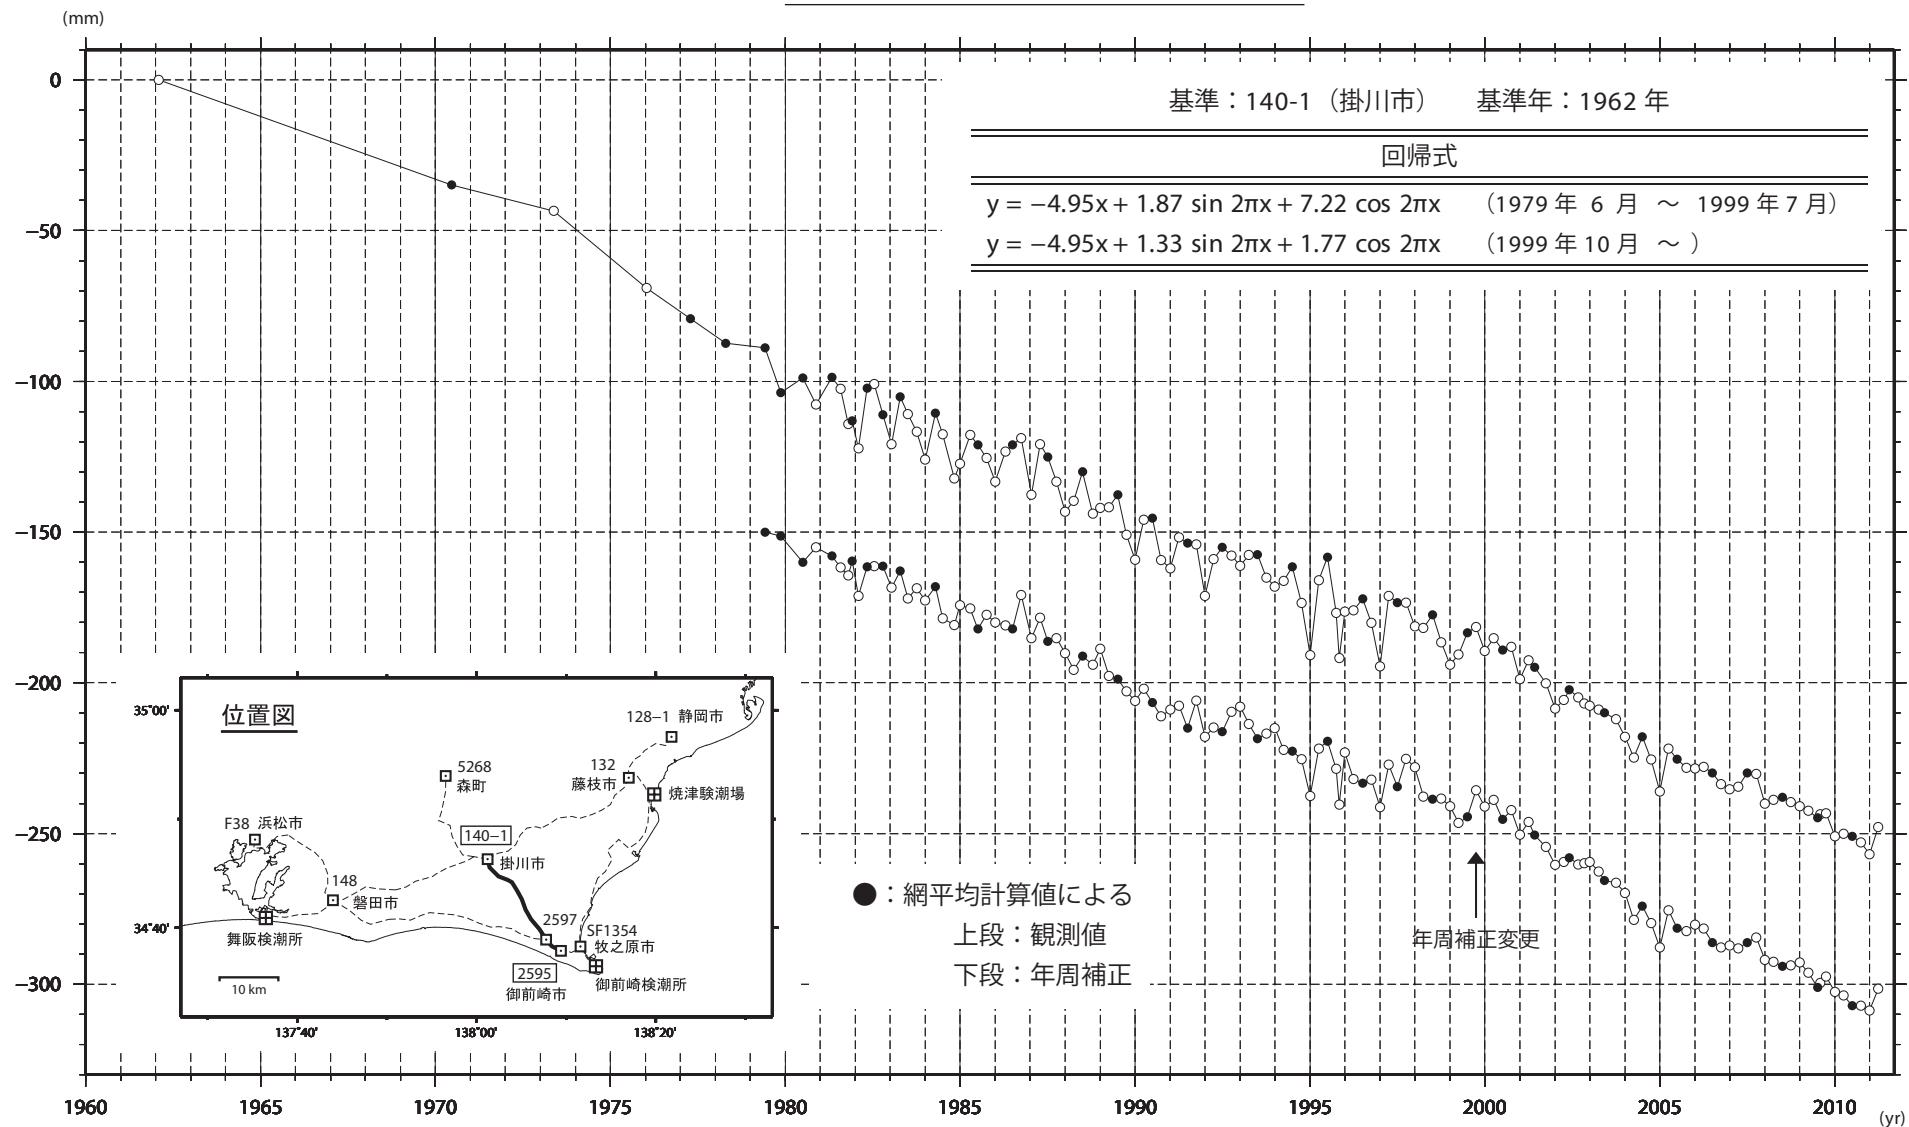
御前崎先端に向かい隆起の傾向が見られる。

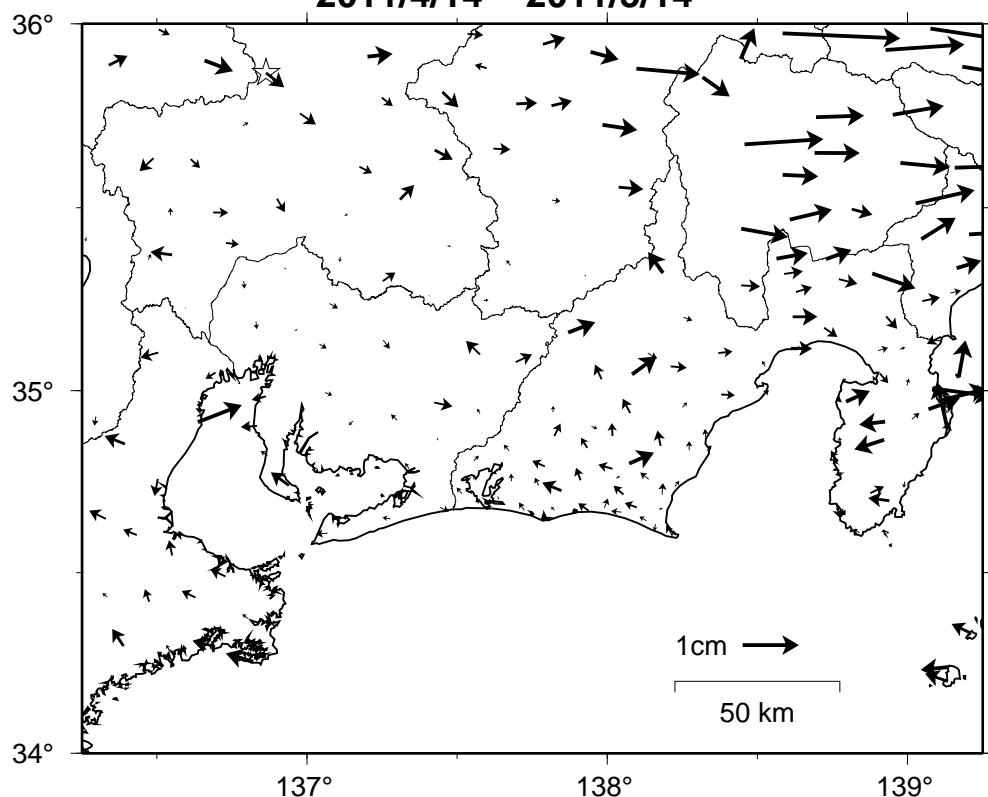
## 東海地方の水平地殻変動【三隅固定】速報解

2011/4/14 – 2011/5/14

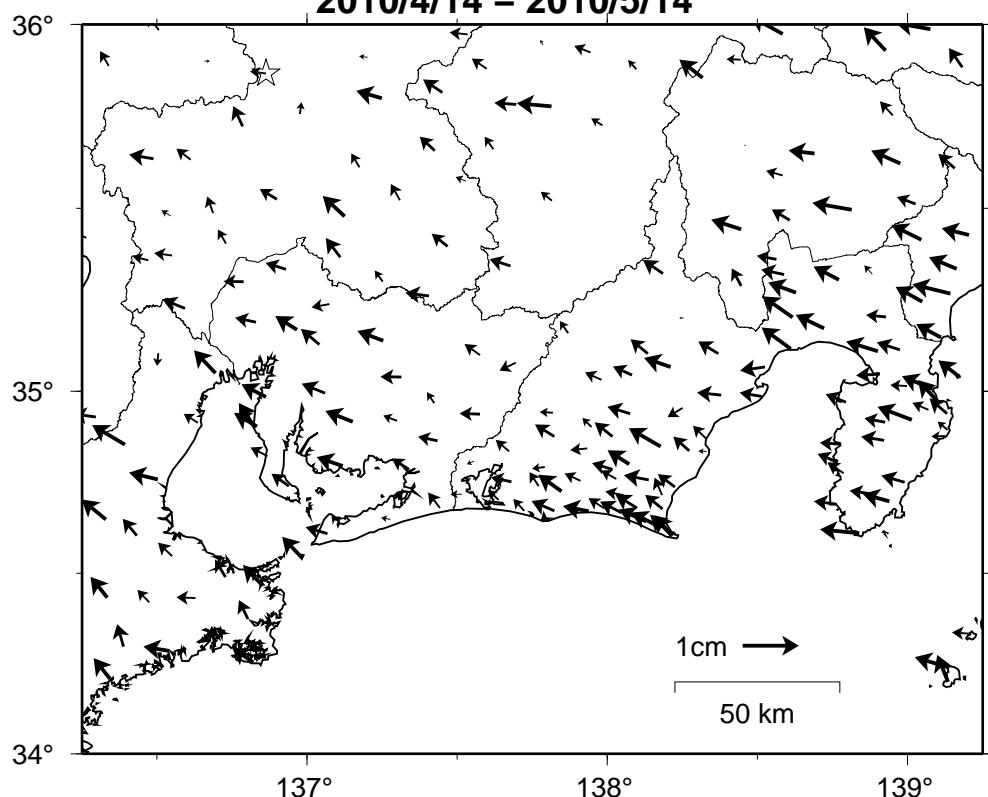
1年前の同期間  
2010/4/14 – 2010/5/14
