## 1997年5月八幡平澄川地すべり災害（第2報） —地すべり・岩屑なだれ・土石流の挙動と地形の特徴—

The Landslide Disaster in Hachimantai  
-Sumikawa in May, 1997 (Second Report)  
—Movement of the Landslide, the Debris Avalanche and  
the Mudflow, and Topographic Feature—

地理調査部 星野 実・小野塚良三・浅井健一・稻澤保行  
Geographic Department  
Minoru HOSHINO, Ryozo ONOZUKA, Ken-ichi ASAII, Yasuyuki INAZAWA

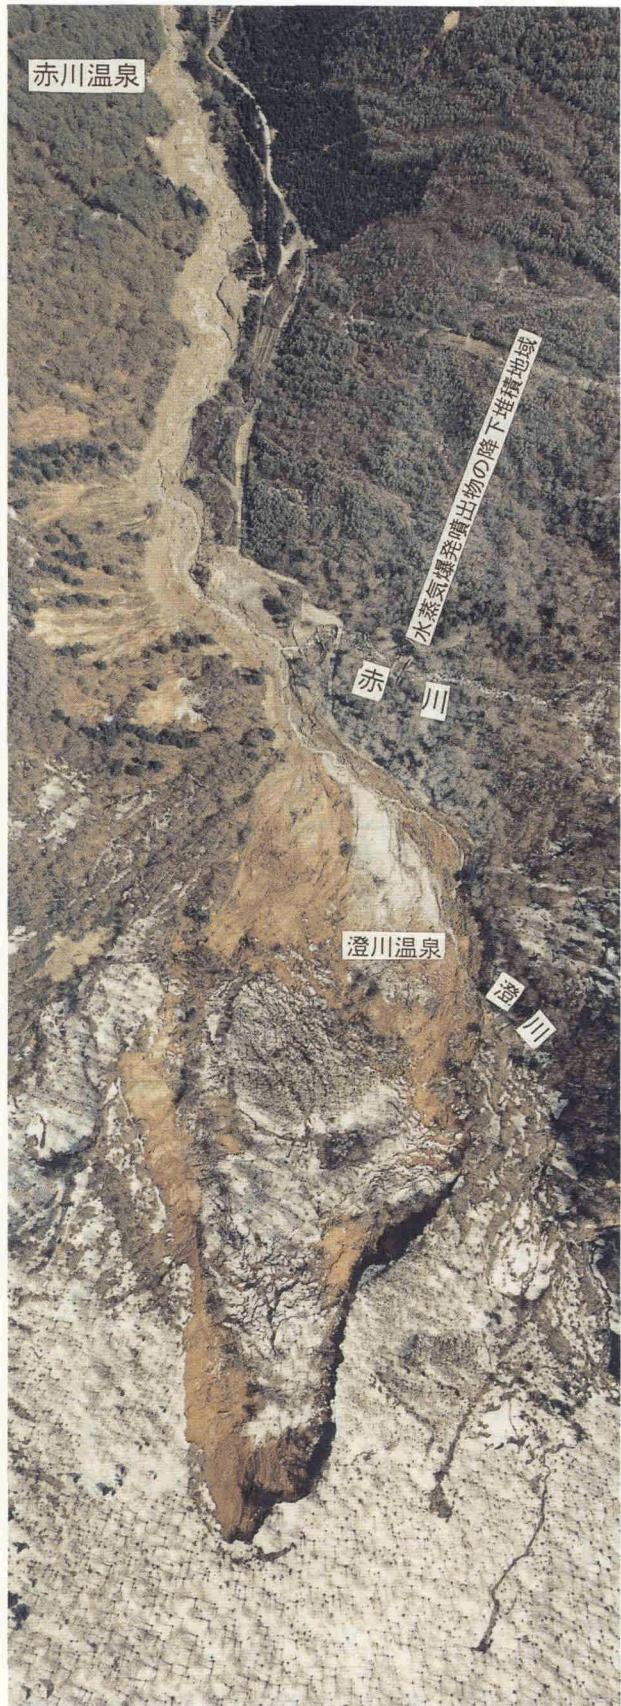
写真－1 八幡平澄川地すべり災害垂直空中写真（その1）  
（1997年5月12日朝日航洋株撮影）

地すべり地～赤川温泉付近までを示す。

1997年5月11日8時頃、秋田県鹿角市澄川温泉で大規模な地すべりが発生した(図-1、図-2、写真-1)。この地すべりは、上端の標高が975m~800m付近で、地すべりの上端から下端までの標高差は約175m、平面の長さ約800m、最大幅約380mの地すべりである。この地すべりによる澄川温泉の立地していた地盤は、澄川温泉の建物を伴って、下流へ押し出された。澄川から赤川を経て流出した土砂及び樹木は、澄川温泉の1km下流左岸に立地していた赤川温泉の建物を破壊し、1.3km下流の国道341号線の赤川橋を埋め、2.5km下流の熊沢川へ赤川が合流する地点まで流下して堆積した(写真-1、

川と熊沢川との合流点まで流下堆積した（図-2, 写真-1, 写真-2）。また、流下土砂は一度に流出したのではなく、最初の地すべりに伴う大規模な流出に続き二次的な地すべりによる流出が発生したことが地形の形態から明らかとなった。流下した堆積物は比較的水分が少なく流下時において攪乱の少ない岩屑なだれと、礫が多くマトリックスが少なく、建物の一部や樹木の切れ端等が含まれる土石流とに分けられる。

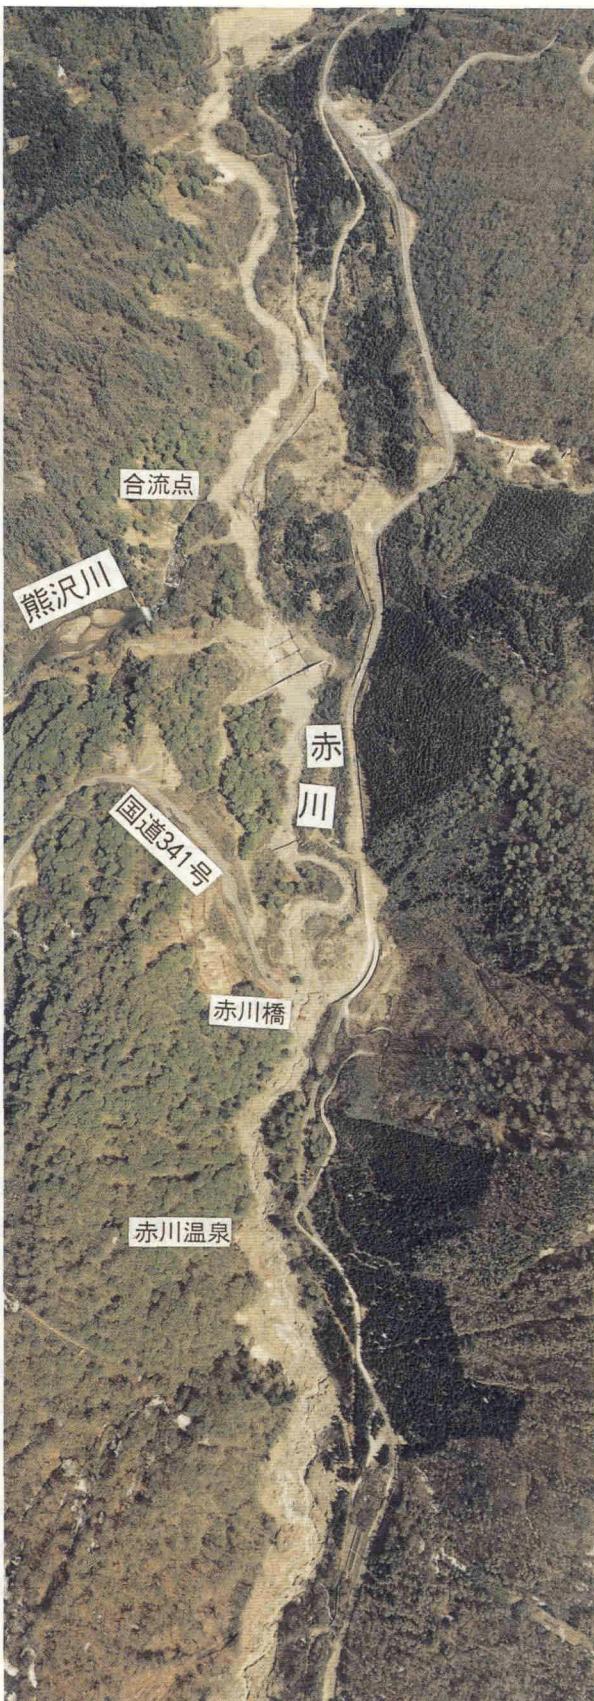
写真－2 八幡平澄川地すべり災害垂直空中写真（その2）  
（1997年5月12日朝日航洋株撮影）

写真－1 の下流（一部は写真－1と重複）～熊沢川  
・赤川合流点付近までを示す。

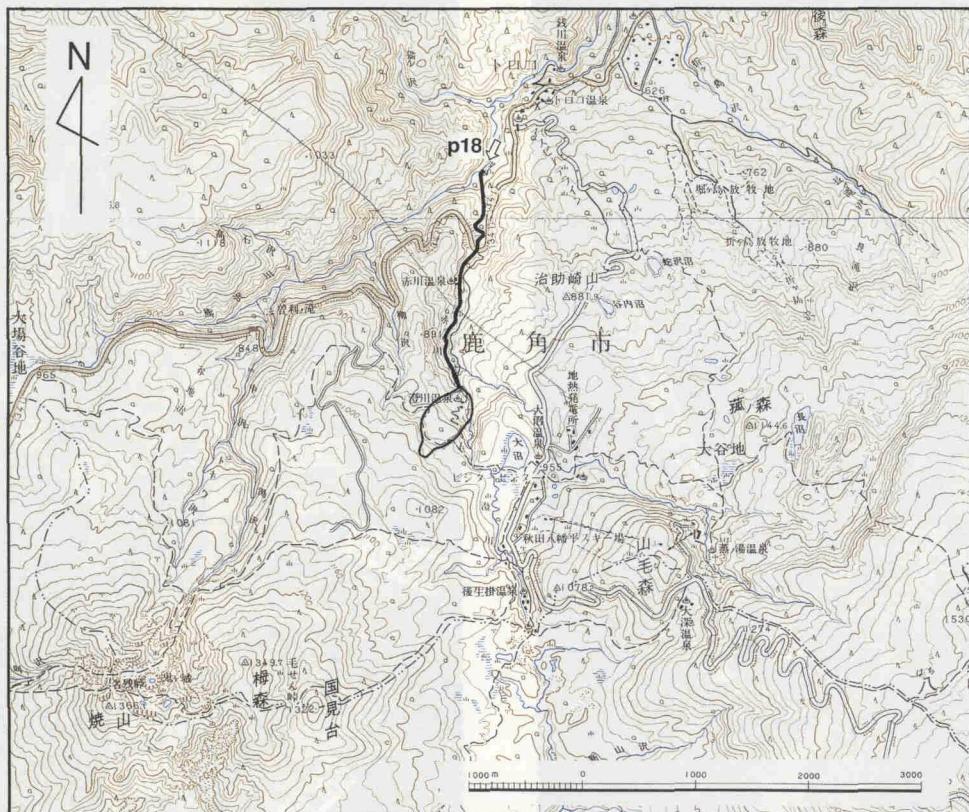
図-2 八幡平澄川地すべり周辺の地形図（国土地理院発行 1 : 50,000 地形図「田山」・「八幡平」図葉）  
図中の矢印及び番号は、写真的撮影方向及び写真番号

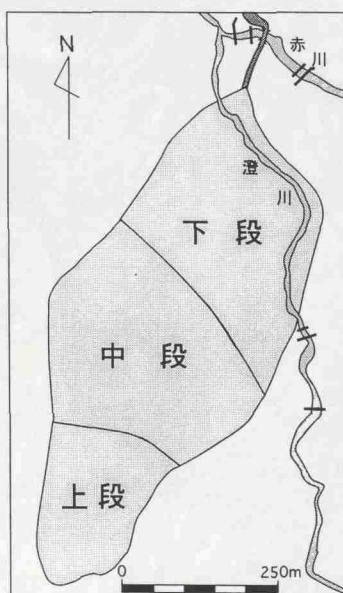
図-3 八幡平澄川地すべり地形の地域区分図  
災害前の古い地すべり地形を基に3つの地域に区分した。

前回の報告で示されている空中写真（星野・浅井、1997の写真-1）からもわかるように、地すべり上段と中段（図-3）ですべりの方向や形状が違うことは定性

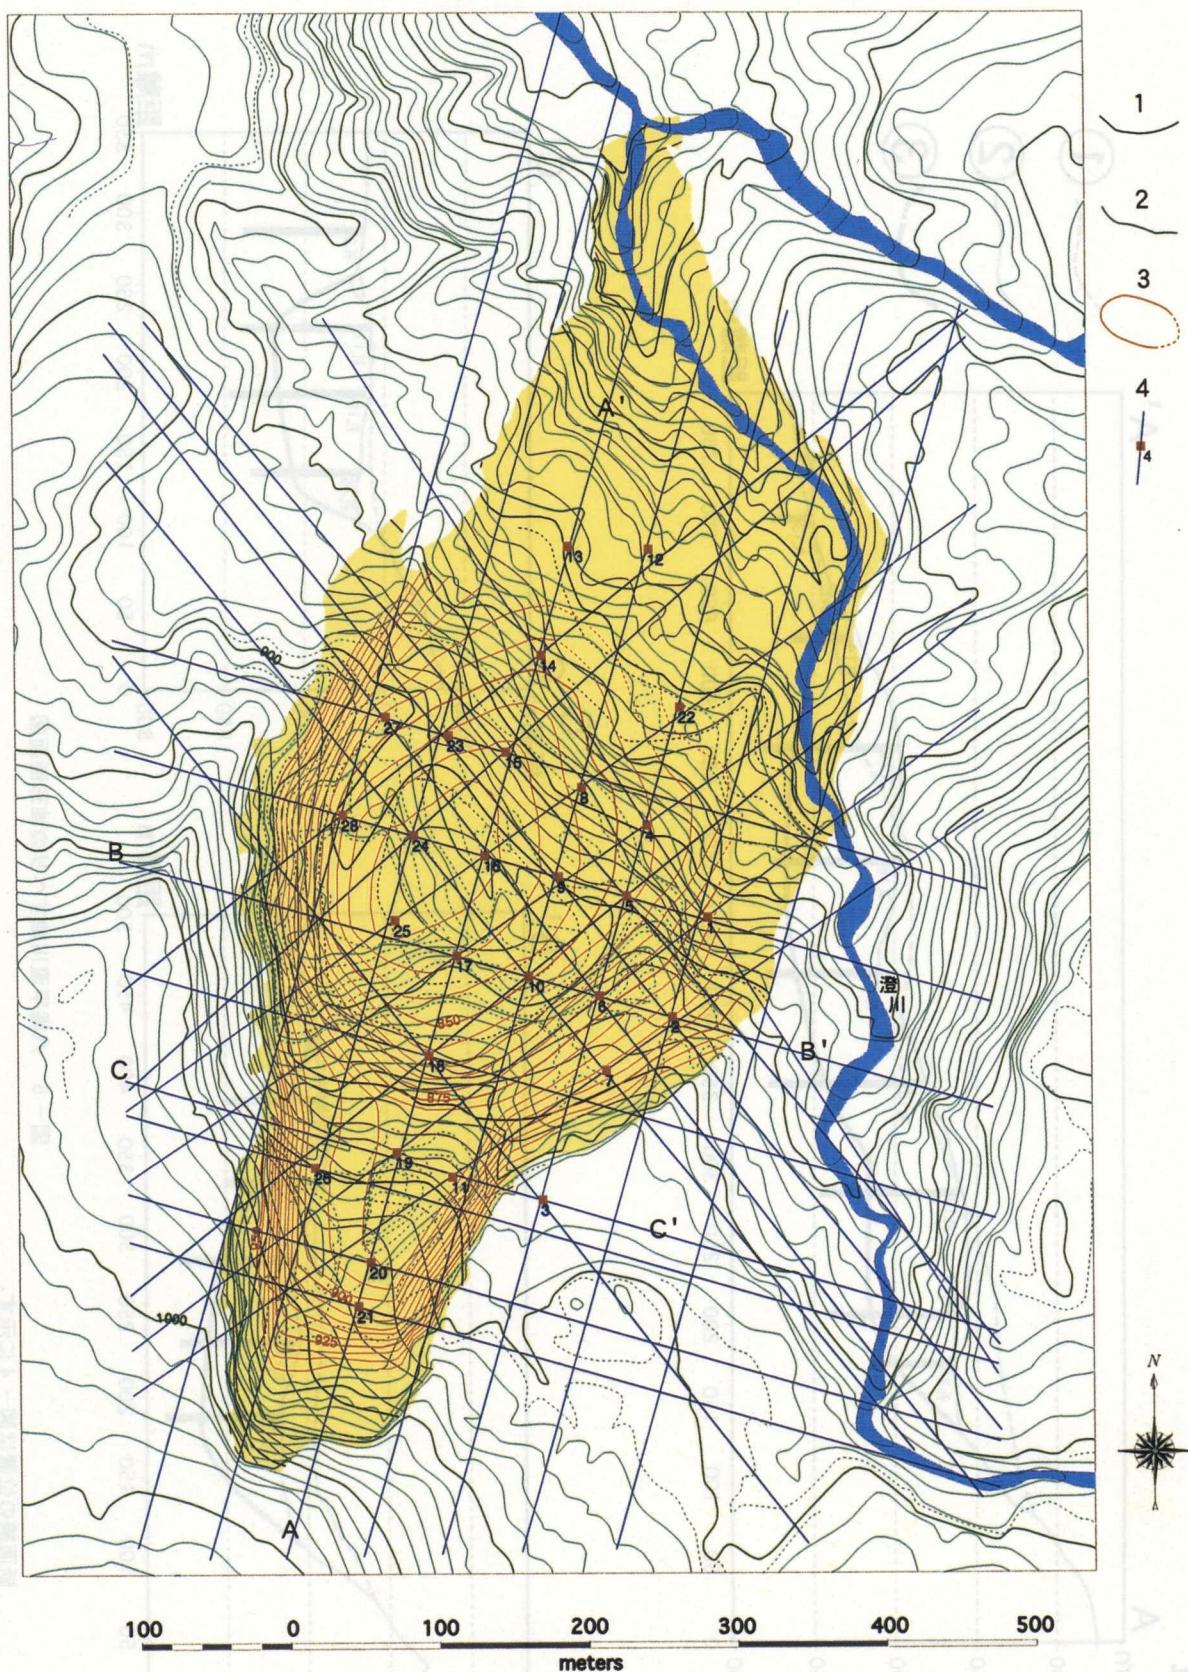
図-4 八幡平澄川地すべりの推定すべり面等高線図

①：災害前の地形等高線、②：災害後の地形等高線、③：推定すべり面等高線（点線部は地すべり中段の推定すべり面を災害後の地表まで延長した仮想の面であり、この部分から下流側は災害前の地形面が地すべり土塊の底面である。）④：ボーリング位置及び測線 ①②③とも主曲線間隔は 5 m。

推定すべり面の3次元形状をすべり面等高線図として図-4に示す。本図は次の手順で作成した。

地すべり中段については、ボーリング孔配置がしばしば測線からずれた位置にあること及び縦断測線の方向が土塊の推定移動方向とずれていることを考慮し、碁盤目状の測線に加えて斜め方向の測線も数多く設け、各測線の断面図上でボーリングデータ及び滑落崖の位置を考慮して推定すべり面を作図した。このとき、他の測線との交点では互いに推定すべり面位置の補完を行った。次に、各断面で作図した推定すべり面の標高を読みとて平面図にプロットし、推定すべり面等高線を作図した。

地すべり上段については、縦断測線の方向が土塊の推定移動方向に近いことから、斜め方向の測線は設けなかった。横断方向のすべり面形状の情報が得られるのはボーリングの位置から考えて測線C-C'付近のみであり、その推定形状は中段と異なり箱形に近い。横断方向

のすべり面形状の情報のないボーリング孔20及び21での横断面においては、滑落崖の形状も考慮し、横断測線C-C'の推定すべり面形状を参考に作図した。次に、地すべり中段の場合と同様に各断面で作図した推定すべり面の標高を読みとて平面図にプロットし、推定すべり面等高線を作図した。

地すべり上段と中段の境界付近については、ボーリング孔配置が間引かれているためすべり面形状についての情報が不足している。ここでは、まず中段側の推定すべり面等高線を上段がないものとしてなめらかな形に作図し、それに対して上段側の推定すべり面等高線を延長して接続した。したがって、地すべり上段と中段で明確に形状が変化する推定すべり面等高線となったが、他にも移行的な形状を推定するなど複数の考え方があり得る部分であることをお断りしておく。

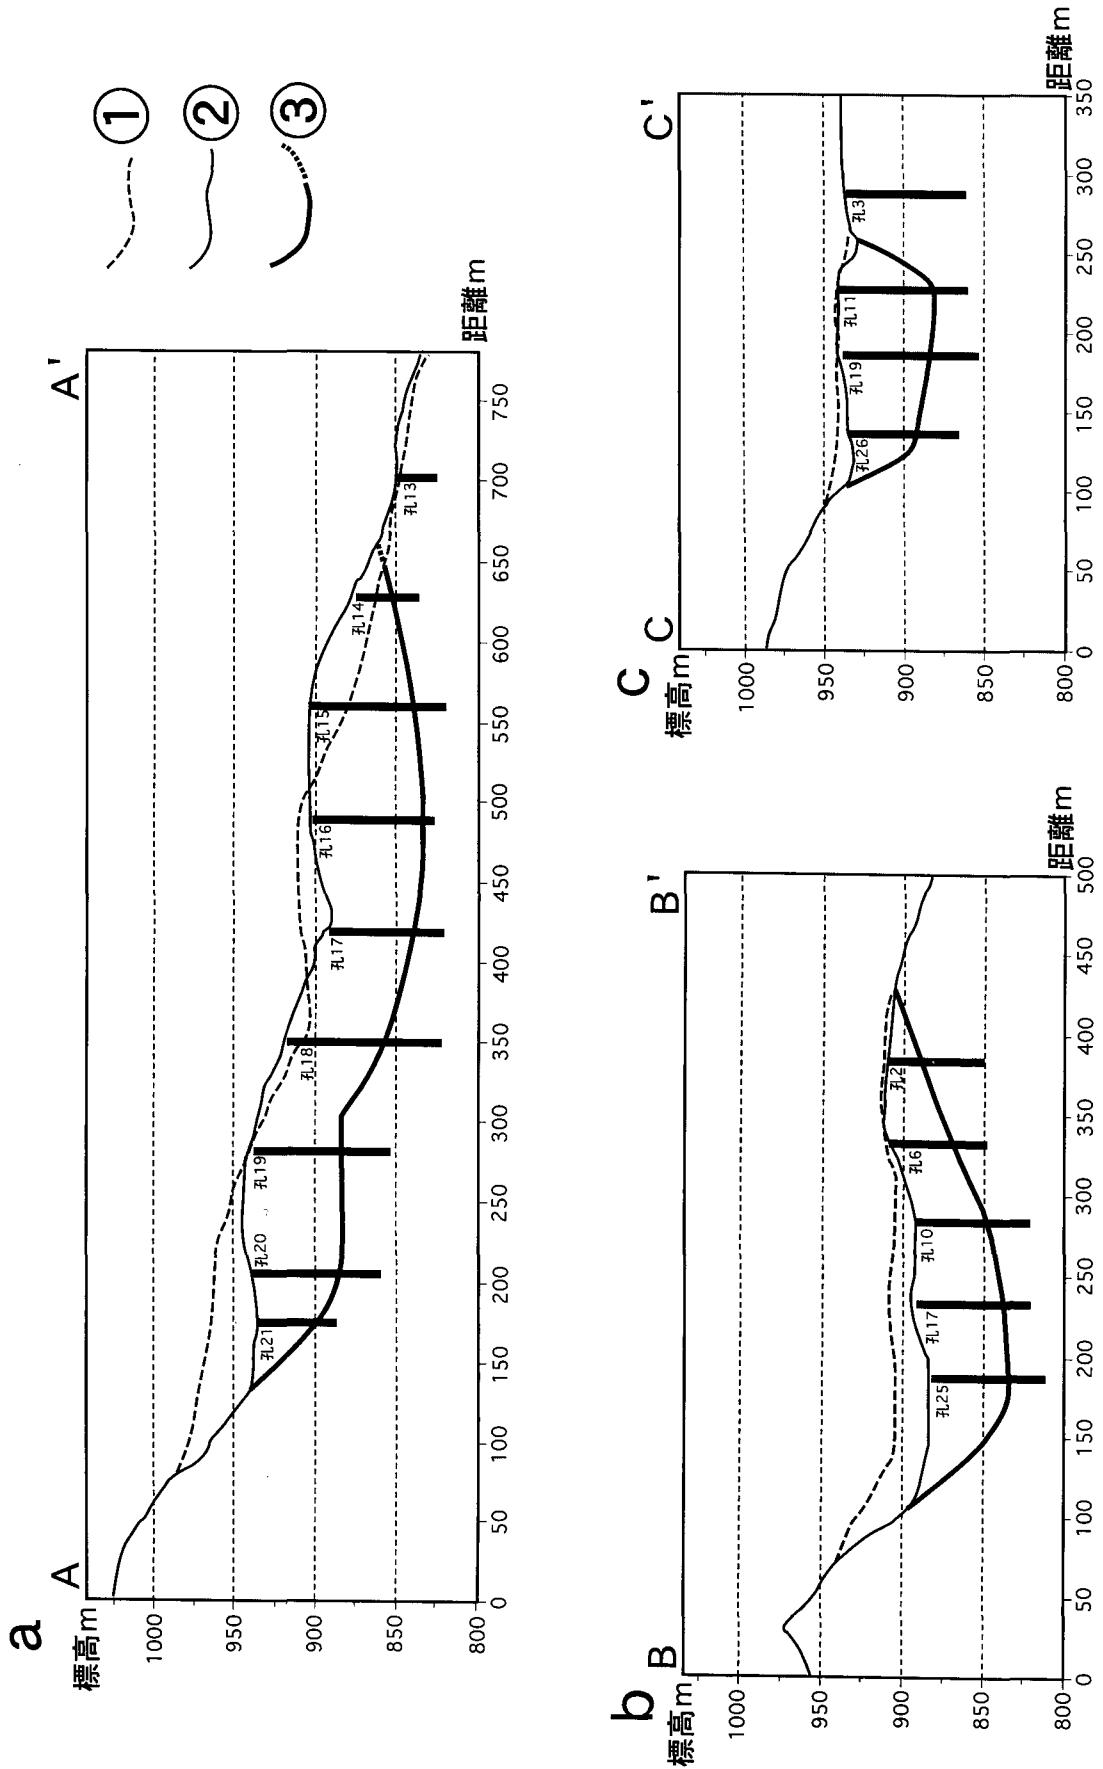
図-5 八幡平澄川地すべりの地形断面図  
 断面線の位置は図-4に示す。  
 ①: 災害前の地形断面, ②: 災害後の地形断面, ③: 推定すべり面（点線部は地すべり中段の推定すべり面を災害後の地表まで延長した仮想の面であり、この部分から下流側は災害前の地形面が地すべり土塊の底面である。）

地すべりの中央部を通る縦断測線A-A'の断面図を図-5aに、中段の横断測線B-B'の断面図を図-5bに、上段の横断測線C-C'の断面図を図-5cに示す。地すべり中段では、ボーリング孔の底部に「一様に変質」「亀裂少ない」などと記載されている硬い凝灰岩が分布している。この凝灰岩とその上位との境界付近は軟弱であり、そのうちいくつかのボーリング孔では「鏡肌」「擦痕（あるいは条痕）」という記載がある。それより上位はボーリング孔によって層相が様々であって、表層以外には連続する層が見いだせないようである。したがって、地すべり中段のすべり面は底部の凝灰岩とその上位の境界の軟弱な部分と推定される。この推定すべり面は比較的なめらかな曲線でつなぐことができ、また最も低い部分が中心より西側に寄っている。地すべり上段の横断測線C-C'の位置では、「鏡肌」「条痕」の見られる深さが底部の硬い凝灰岩から離れる。両者の間にも軟弱な部分の記載があるが、番号19のボーリングの「攪乱された痕跡はない」などの記載から、「鏡肌」「条痕」の位置をすべり面と推定した。その上のボーリング番号20及び21では、「鏡肌」「条痕」の記載がないため、複数ある軟弱な部分から確実にすべり面を特定し難い。したがって、ここでは林野庁が推定した位置を参考にすべり面を作図したが、これ以外の推定もあり得る。A-A'断面全体を通してみると、地すべり上段と中段ではすべり面もそれぞれに対応した2段構造であってその境界はボーリング孔18と19の間にいると推定できる。なお、地すべり下段については中段の地すべり土塊の先端の崩壊流下であるので災害前の地表面が土塊の底面である。ただしボーリングデータから推定される下段の地すべり土塊の底面と災害前の地表面ではしばしば3m程度以内の標高差があり、これについては地表が削剝されたのか図化による誤差であるのか判断できない。

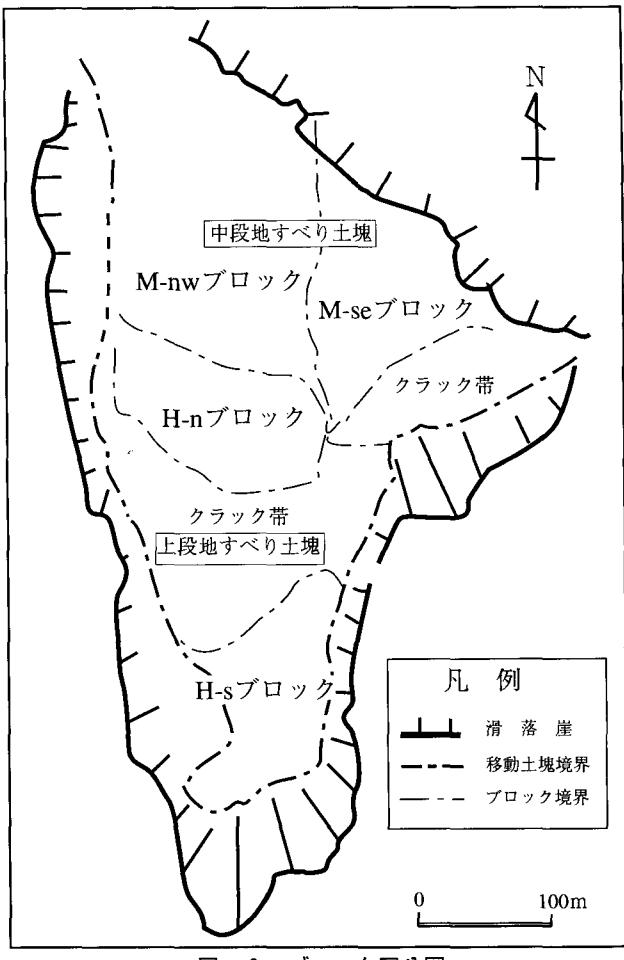
図-6 ブロック区分図

写真判読によるクラックの分布状況と移動土塊の輪郭線およびすべり面の下端部位置から判断して、中段地すべり地をM-nwブロック、M-seブロック、上段地すべり地をH-nブロック、H-sブロックの4ブロックに区分した(図-6)。地すべり直後のクラックの分布状況は、クラックの土色と積雪による雪の白色との色調の違いが空中写真上で明瞭であり、容易に把握できた。また、移動土塊の輪郭線およびすべり面の下端部位置の決定については、現地調査結果も考慮した。

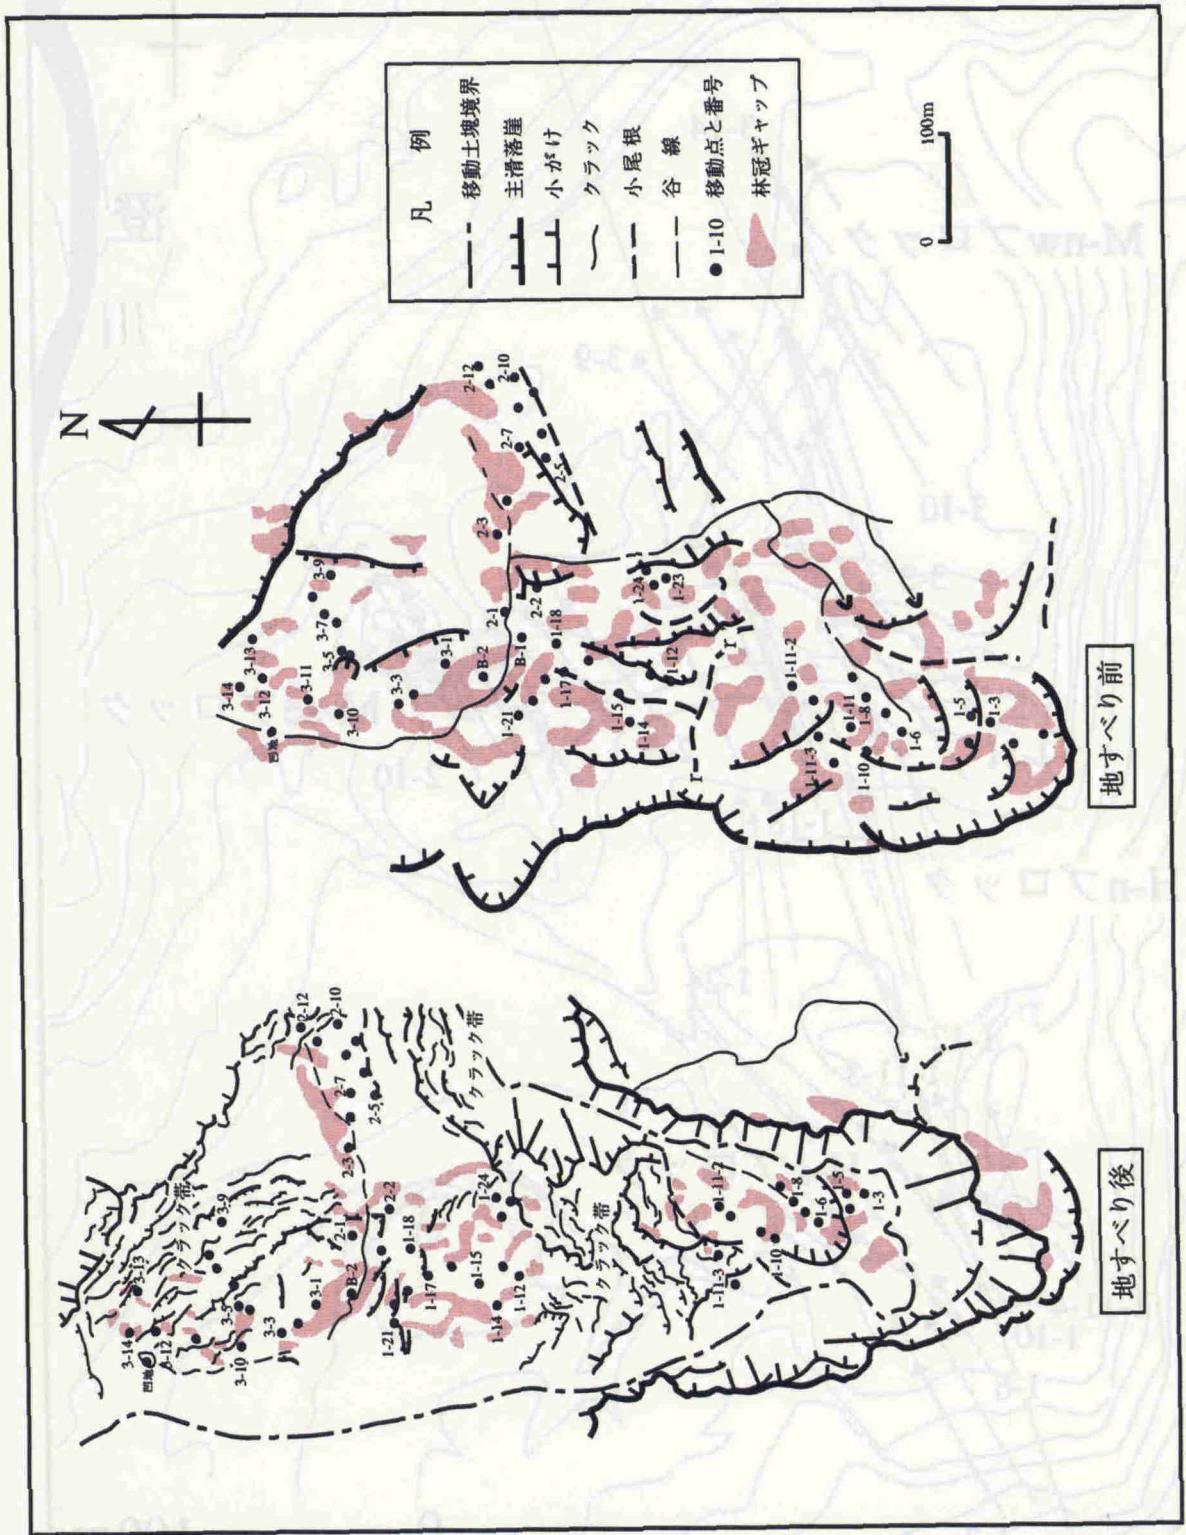
図-7 地すべり前の地形と林冠ギャップの分布

まず、写真判読により地すべり前後の林冠ギャップ分布図を作成し、2時期の林冠ギャップの形状および位置関係を比較することで、ギャップに隣接する高木を変位追跡点として同定する(図-7)。

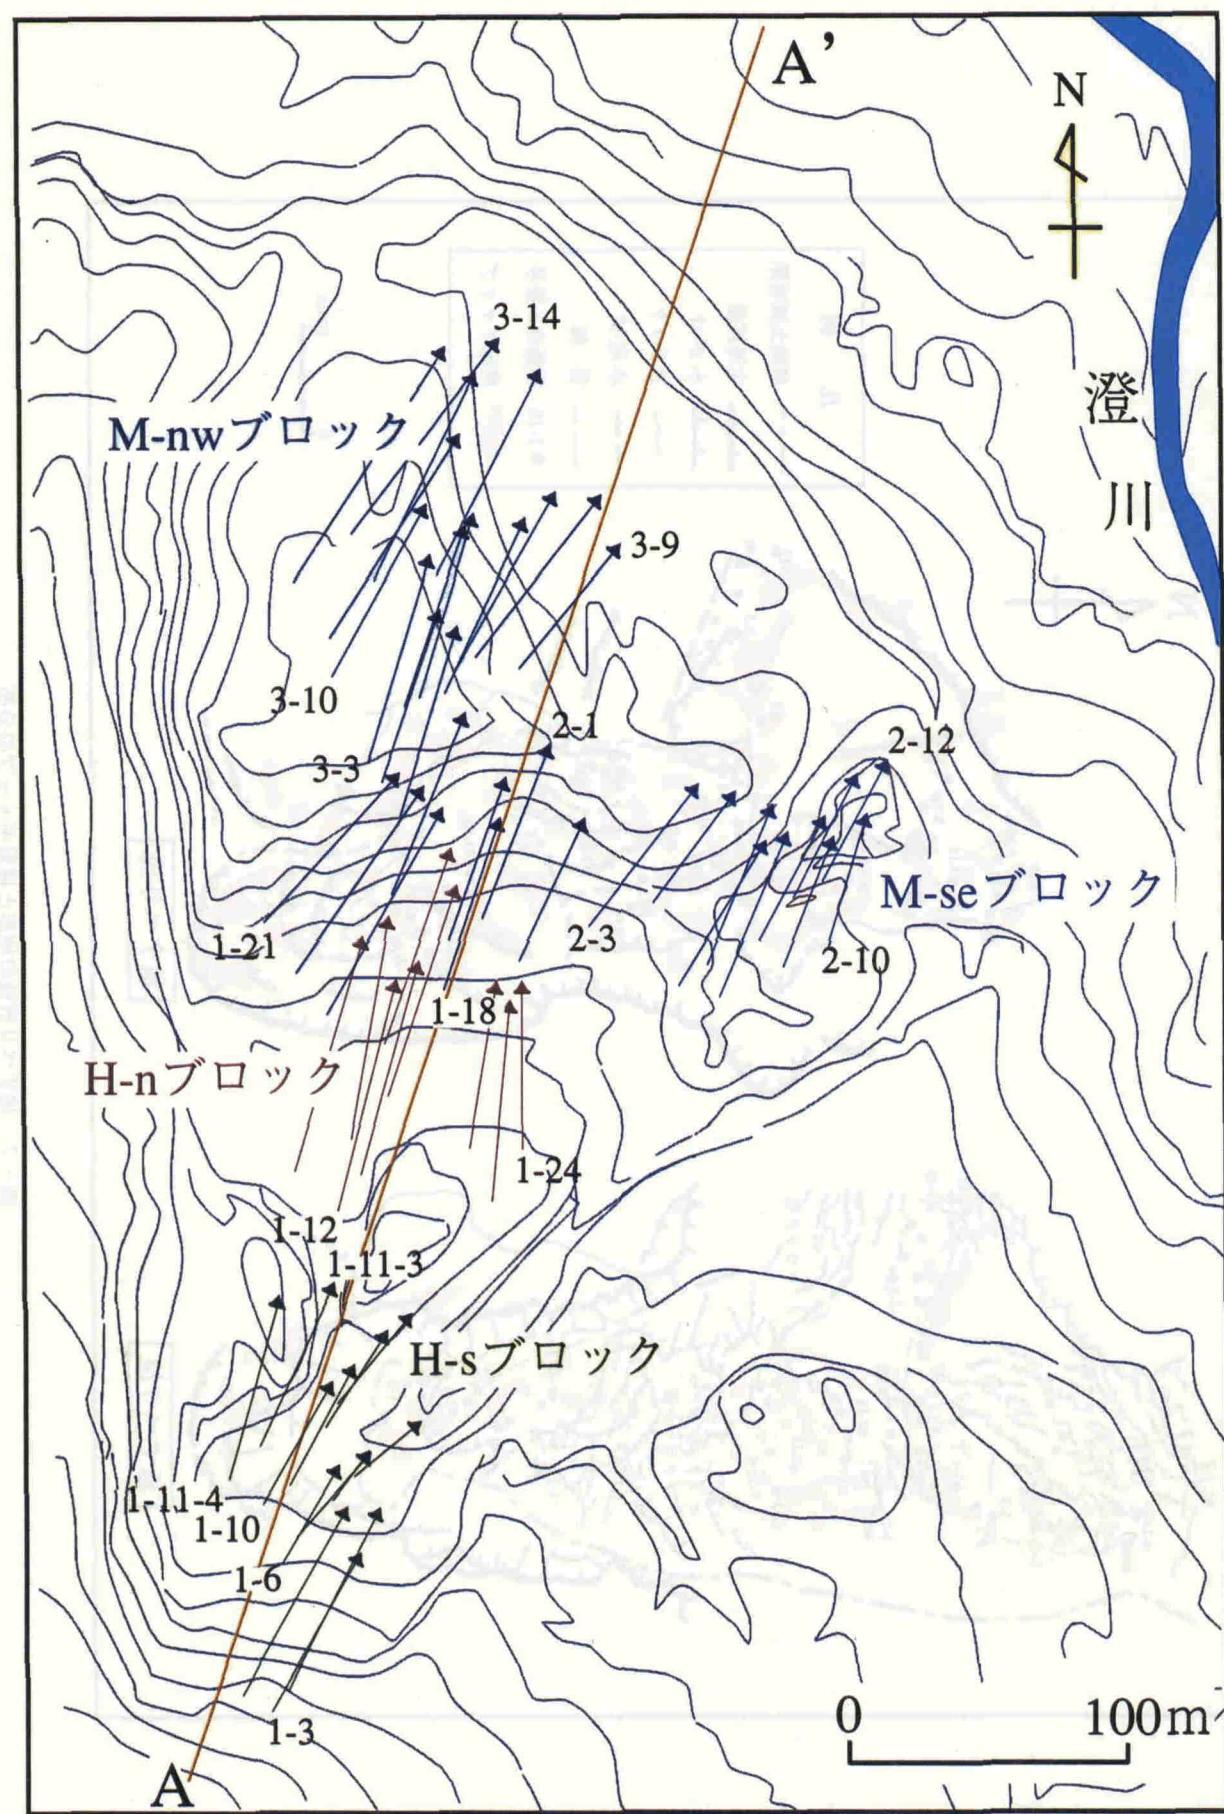
図-8 変位ベクトル分布図（等高線は地すべり災害後のもの）

変位ベクトルの計測結果を表-1、図-8に示す。

- ・主水平移動方向は、約N27° E方向である。
- ・変位ベクトルの全移動量は、東南部から北西部に向かって大きくなる。
- ・旧滑落崖下部を含む、円弧状の地すべりと見ることができる。
- ・土塊の移動にともなって、東南端付近を中心に時計方向の回転をおこした。

地すべり中段では下流方向へ約50~70m土塊が移動した（図-8）。上段の地すべり地形と比較して中段の地すべり地形の幅が広く（図-14）、中段の東、西両端への土砂の供給が少ないと、土塊が地すべり時に後方回転したことにより東及び西端に凹地地形が形成されたと推定できる（図-15）。

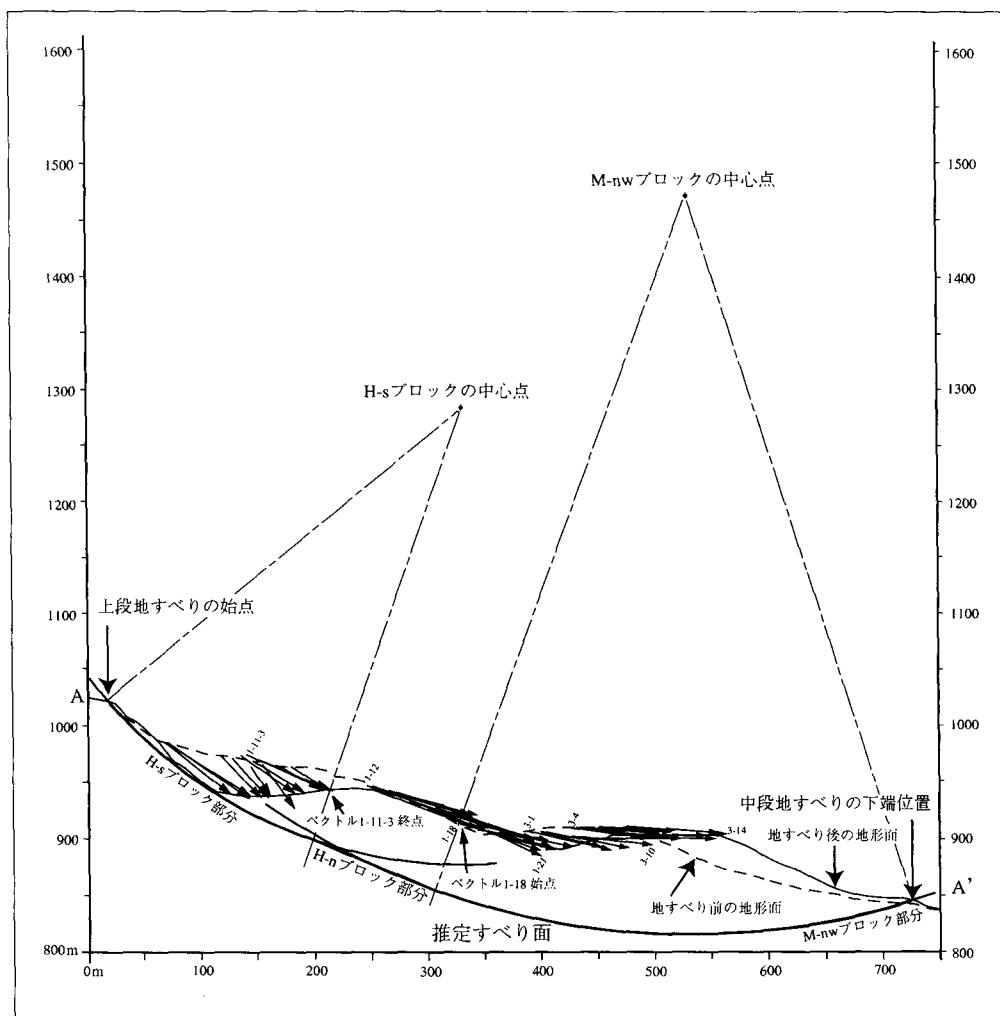
図-9 変位ベクトルからの八幡平澄川地すべりの推定すべり面

各ブロックの移動状況から、推定すべり面の検討を行った。中段の地すべりと上段のH-sブロックのすべり面は、ほぼ円弧であると仮定した。また、この2つのすべり面は直線的なすべり面(H-nブロック)によって連結される形状を持つとみなした(図-9)。

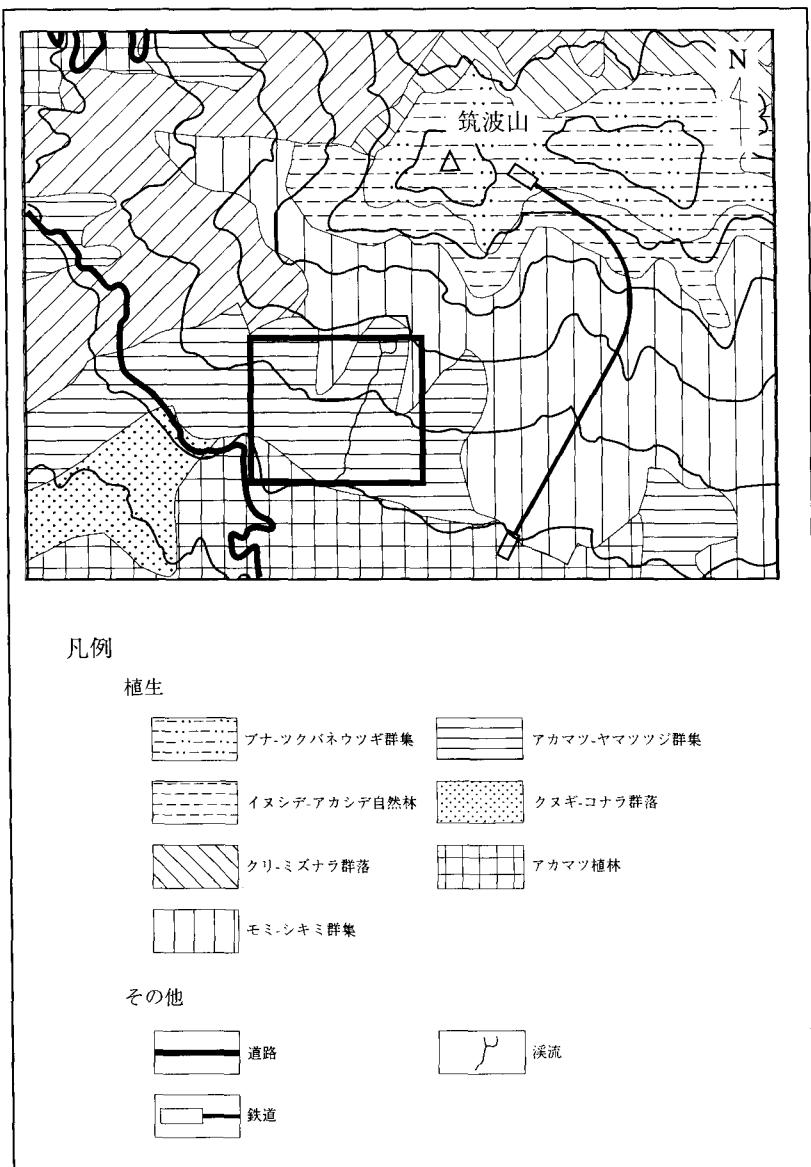
図-10 筑波山南斜面の林冠ギャップ分布図作成位置と周辺の植生

ここでは、筑波山南斜面の一部(図-10)で、国土地理院撮影・所有の空中写真(表-3)を使用して、3時期にわたっての林冠ギャップの形成・閉鎖の状況を確認する。

観察した地区の植生は、アカマツ-ヤマツソジ群集(自然度7:二次林)であり、南西端にアカマツ植林(自然度6), 北東端にモミシキミ群集(自然度9:天然林)が分布する(図-10)(環境庁, 1981)。ほとんどが人工の二次林であるが、極相林と同様に林冠ギャップ分布の比較は可能であった。

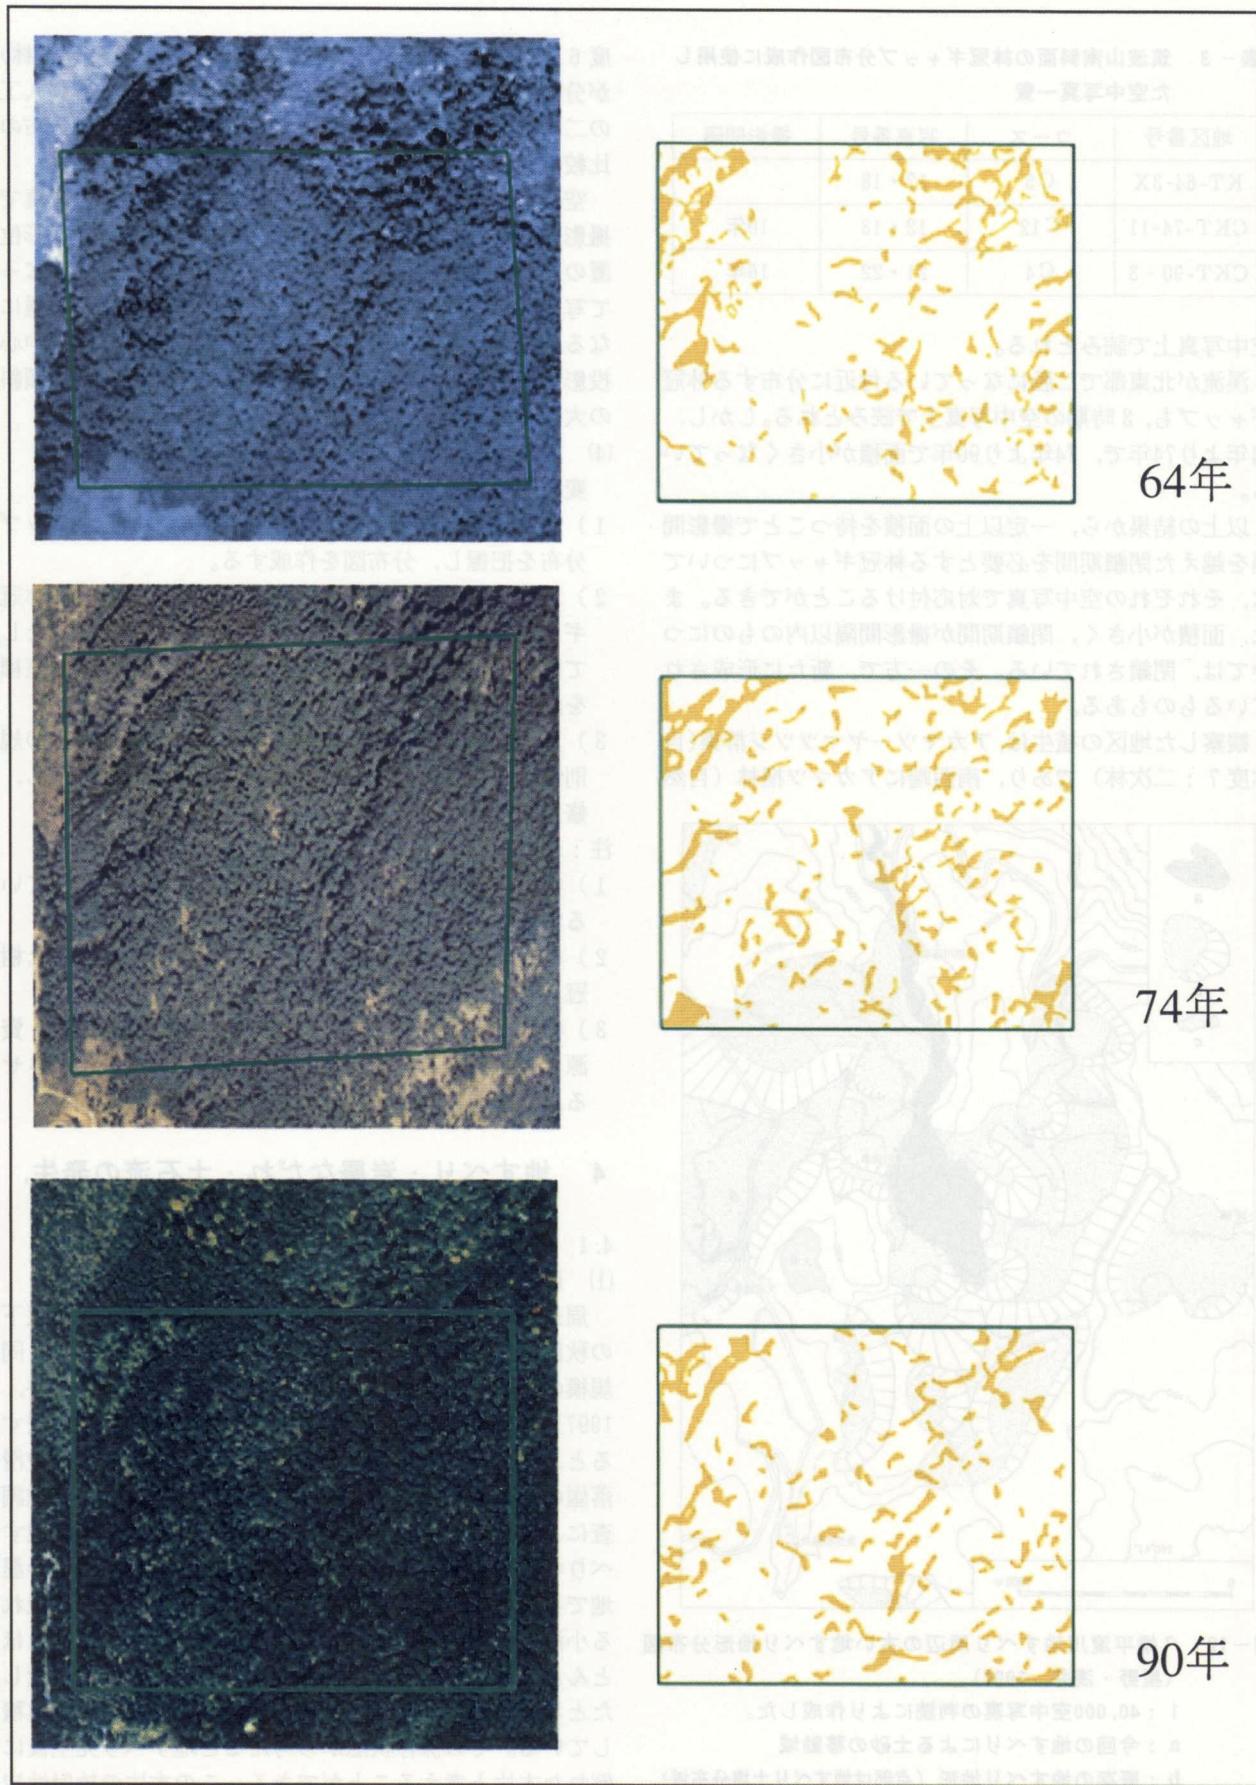
図-11 64年、70年、90年の空中写真と林冠ギャップ分布図

64年、74年、90年のそれぞれの空中写真から、林冠ギャップ分布図を作成した(図-11)。

観察地区の北西端にみられる規模の大きい崩壊跡地は、どの写真でも確認できる。この崩壊跡地は、明瞭な林冠ギャップを形成している。樹木の成長によって林冠ギャップに多少の変化が見られるものの、26年間にわたって存続している。

溪流が北東部で二股になっている付近に分布する林冠ギャップも、3時期の空中写真上で読みとれる。しかし、64年より74年で、74年より90年で面積が小さくなっている。

以上の結果から、一定以上の面積を持つことで撮影間隔を越えた閉鎖期間を必要とする林冠ギャップについては、それぞれの空中写真で対応付けることができる。また、面積が小さく、閉鎖期間が撮影間隔以内のものについては、閉鎖されている。その一方で、新たに形成されているものもある。

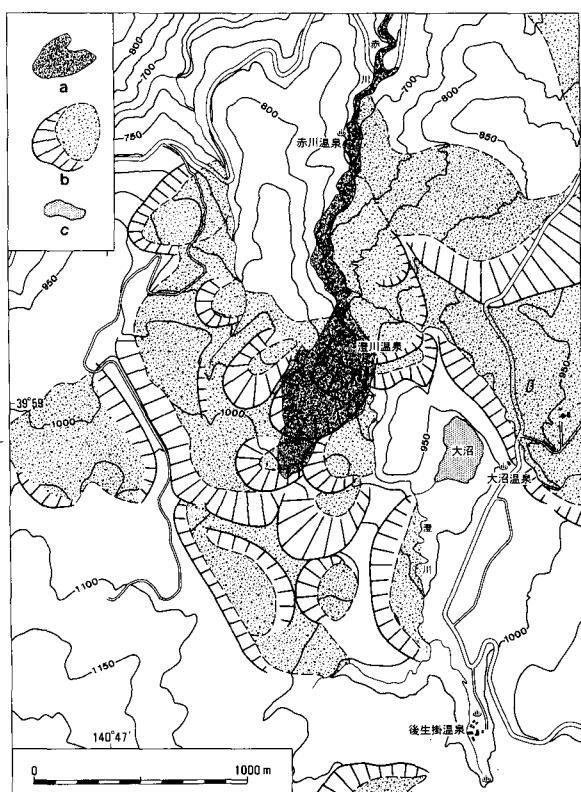
図-12 八幡平澄川地すべり周辺の古い地すべり地形分布図  
(星野・浅井, 1997)

1 : 40,000空中写真の判読により作成した。

a : 今回の地すべりによる土砂の移動域

b : 既存の地すべり地形(点部は地すべり土塊分布域)

周辺地域の地すべり地形の分布は標高約1,080m以下の秋田焼山火山の東斜面に、今回発生した地すべりと同規模の地すべりが多数分布する(図-12, 星野・浅井, 1997)。この地すべりの微地形を空中写真により比較すると、滑落崖や土塊の地形開析状況(谷の入り具合や滑落崖の地形の明瞭さ)に大きな差は見られない。現地調査により木片を採取した位置は(図-13), 今回の地すべり中段の西側、写真判読から古い地すべり土塊上の湿地で災害前の地形図では滑落崖に沿って澄川温泉に流れる小河川の横に位置する。また、土塊と木片の間にはほとんど堆積物がなく、木片の上には水により二次堆積したと考えられる砂礫及び湿地性の腐葉土が数10cm堆積している。その保存状態から考えると地すべり発生後に倒れた木片と考えることができる。この木片の放射性炭素年代測定値を表-4に示す。この結果からおよそ5000

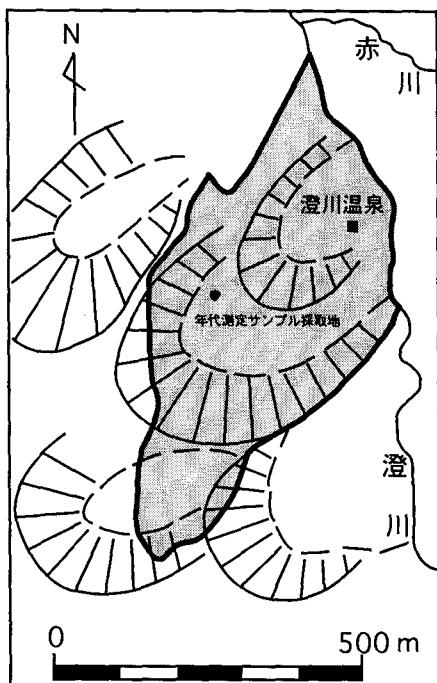
図-13 八幡平澄川地すべりと古い地すべりの関係及び年代測定サンプル採取位置図

試料は、A,B2カ所で採取した（図-13）。Aは1つの樹木のうちの内側と外側に分けて行った。B=1,2は1つの樹木のうちの内側と外側に分けて行った。B=3は腐葉土（直径1.5cmの樹木を含む）

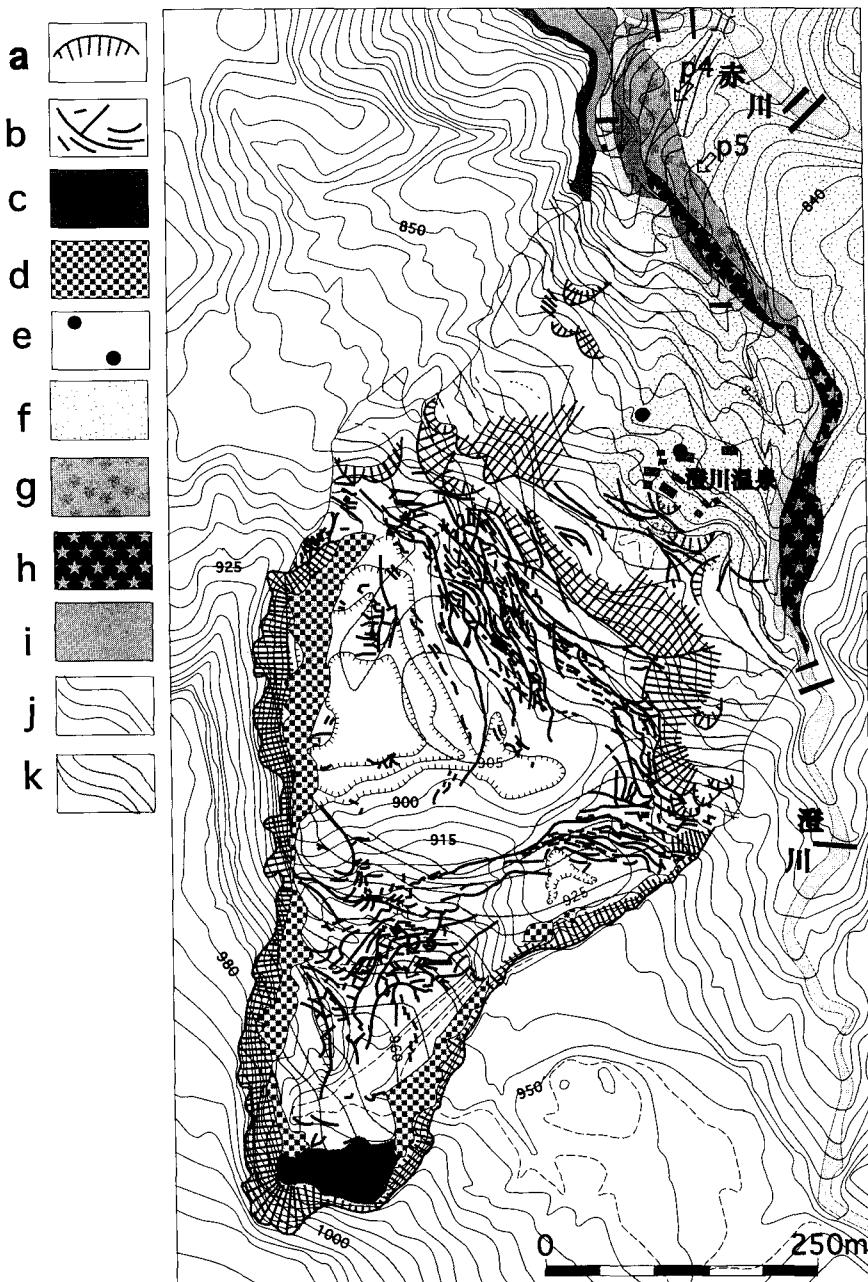
図-14 八幡平澄川地すべりの微地形分布図

(原図：国土地理院技術資料D・1, No. 353 1:2,000 「1997年八幡平澄川地すべり災害地形分類図」を編集した。)

図中の矢印及び番号は、写真の撮影方向及び写真番号

地すべり地内の地形的特徴は、地すべり上段では、滑落崖下に傾斜約40度のすべり面が露出し、この上部に地下水が湧出している（星野・浅井, 1997）。また、亀裂（クラック）の分布（図-14）の特徴として上段中央部では、南西から北東方向の亀裂が主であるが、西側の地域では、土塊の表面が滑落崖側方方向へ傾斜し、滑落崖に沿って谷地形が形成された。また、亀裂の段差の大きい箇所は崖を伴っており（写真-3）地表部は黒色土などの堆積は一般に極薄いため、雨水の浸透は容易である。

亀裂の分布は（図-14）、東の凹地北側では上段から続く南西から北東方向、また、西の凹地地形の北側では、滑落崖の上部に小さな亀裂が多数集中している。この部分の尾根が残っているためと、土塊に押されているためと考えられる。また、中央部の古い地すべり土塊部分の北側（下流側）では、南東から北東方向の比較的長い亀裂が多数分布する。これは土塊移動計測3.2(1)1の時計方向の回転を起こしたためにできたと考えられる。土塊南の古い地すべり地形の滑落崖とその下部では亀裂がほとんど見られない。中段の古い地すべりの滑落崖とその下部は一体で活動したと考えられる。

下段の古い地すべり地形は、全体が下流方向へ流出した。地すべり下段の上部には比較的比高差のある滑落崖が分布するが亀裂はあまり見られない。東及び西側の上部には小規模の滑落崖がみられる（図-14）。写真-4は西側の滑落崖下の土砂が澄川へ流入する箇所を下流から撮影したもので、茶色の堆積地形は、二次地すべり発生後堆積した地形である。その理由は、1つは、灰色の堆積地形は水蒸気爆発により噴出された降下堆積物が載っている地形で、この地形に乗り上げていること、また、2つ目は、灰色の堆積地形を浸食して堆積していることから、少なくとも灰色の堆積地形が堆積後に形成された地形であることである。

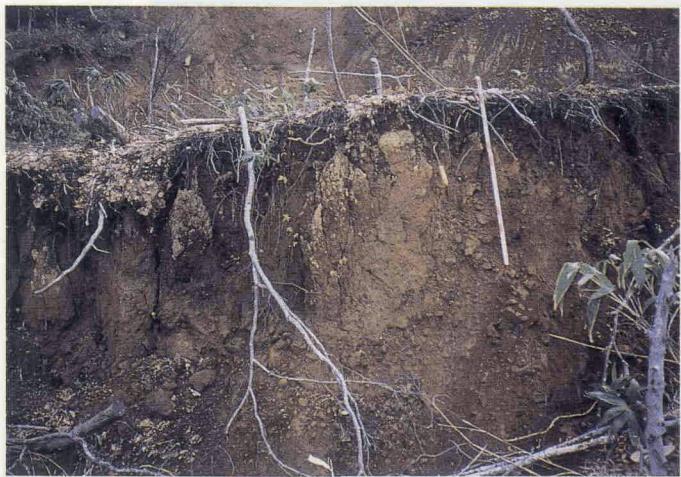
写真-7 岩屑なだれ堆積地形と河床の様子（赤川上流→下流）  
左崖の岩屑なだれは、側方浸食を受けて崖が生じた。

### ④赤川上流から下流方向を撮影（写真-7）

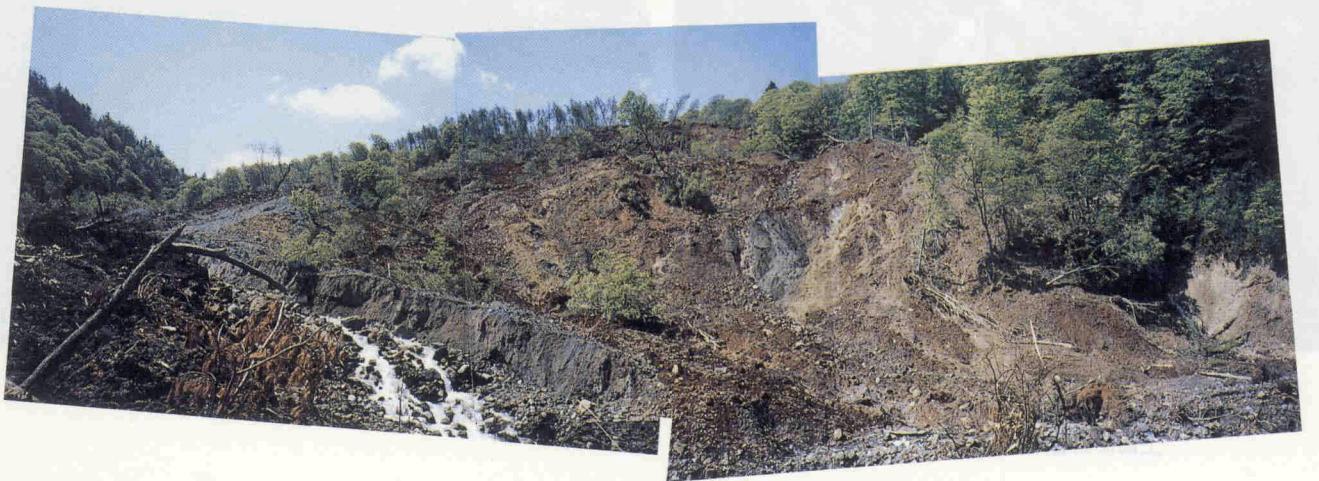
写真-14 赤川温泉（左奥）付近の全景（赤川上流→下流）  
左岸には岩屑なだれが堆積する。右岸は、写真-12・13に示す岩屑なだれが堆積する。

⑧赤川温泉付近を上流から下流を望む（写真-14、左岸には赤川温泉が立地していた。）

⑨写真は赤川温泉付近右岸（写真-15、上流から下流方向を望む）、赤川温泉は、国道341号線から赤川右岸沿いにアスファルトの道路が建設されていたが、写真-14の箇所を残してほとんど破壊された。

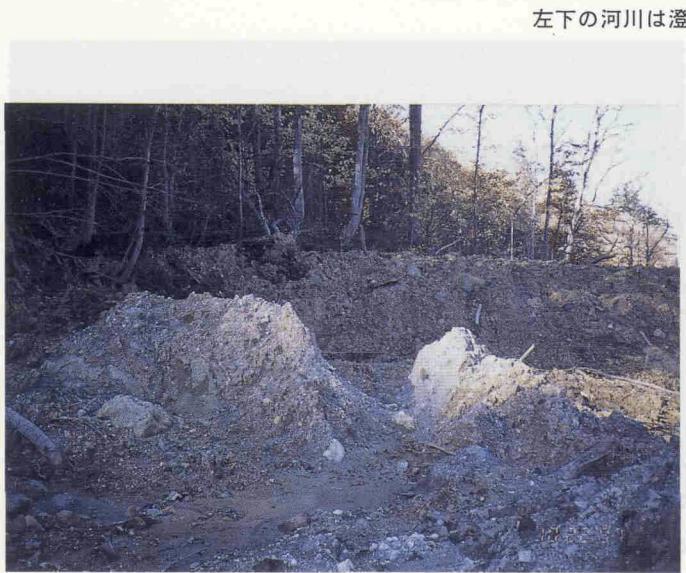
写真-12 赤川温泉付近の右岸の様子（赤川上流→下流、写真-14の拡大）  
下部の風化した岩屑なだれ堆積物上に別の岩屑なだれ  
堆積物が載っている。

⑦赤川温泉付近の赤川右岸の露頭では、下部に灰色の粘土化した堆積層が2～3m堆積している（写真-12、写真-13）。この堆積物は風化の進んだ堆積物で樹木等の混入物が見られないため、岩屑なだれ堆積物である。その上部には、マトリックスが砂～シルトの砂礫層が堆積して

いる。樹木等の混入がなく、堆積面上は平坦で倒木が載っていることから岩屑なだれと考えられる。また、赤川をはさんで左岸には、水分の比較的少ない堆積物である岩屑なだれが堆積し、この岩屑なだれの堆積面は、谷の端の方向へ傾斜している。これは、谷の中心部で岩屑なだれの流れが強いために多く堆積し、周辺部では少ないためと考えられる。

岩屑なだれの一つは、下部に風化あるいは粘土化した灰色の堆積層が赤川温泉の少し上流から赤川橋付近にかけて分布しており（写真-9, 写真-12, 写真-13, 図-14, 図-16, 図-17），この堆積物は澄川温泉付近の地

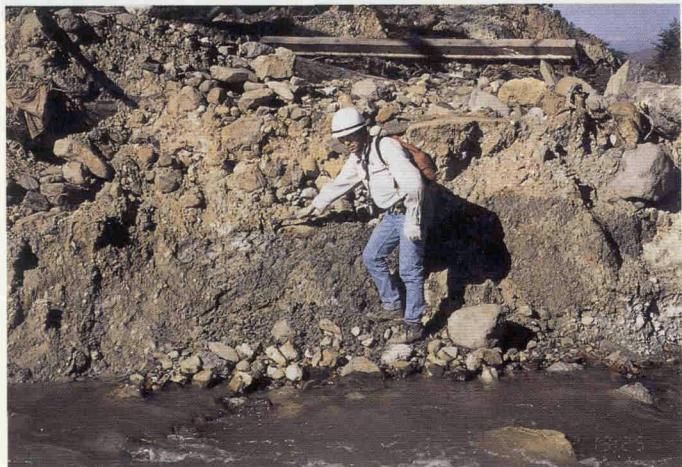
写真-9 写真-8の拡大（赤川右岸→左岸）  
下部に風化の進んだ岩屑なだれが堆積する。  
上部は土石流堆積面

左岸の奥に岩屑なだれが堆積する。その手前（赤川側）に一段低い平坦な地形が赤川沿いに続く。この地形上には、大きな礫や家屋の柱、樹木等が載っている。この地形は、大小の礫とマトリックスは砂（シルトが少ない）、で構成されており、奥の岩屑なだれの側方を土石流が浸食して形成された段丘であると考えられる。この段丘の下部には、灰色の堆積物が赤川の水面下まで堆積（50～60cm）している（写真-9）。この堆積物は、礫が少なく、粘土化しており、熱性変質を受けた澄川温泉付近の土塊が岩屑なだれとして流下堆積したものと推定できる。

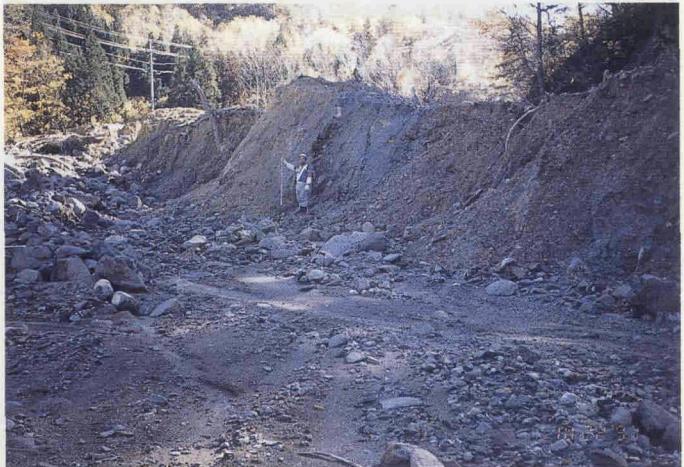
写真-10 岩屑なだれが側方浸食を受けた地形（赤川下流→上流）  
崖の高さはおよそ4～5m

⑥赤川温泉の少し上流左岸には、側方浸食を受けた岩屑なだれ堆積地形が分布する（写真-10）。側方浸食面にはメガブロックがみられ（写真-11）、岩屑なだれの特徴である岩部に多数の割れ目がありパッチ状の模様がみられる。この割れ目は山体の一部が運ばれてくる間の振動等により形成されるものと考えられる。

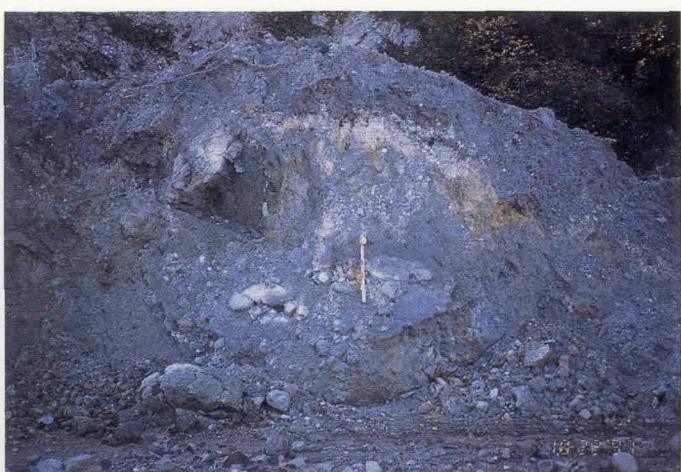
写真-11 写真-10の拡大（赤川右岸→左岸）  
岩屑なだれ堆積物の断面には、メガブロックがある。  
メガブロック中心部の岩質部は、パッチ状の割れ目が  
入っている。

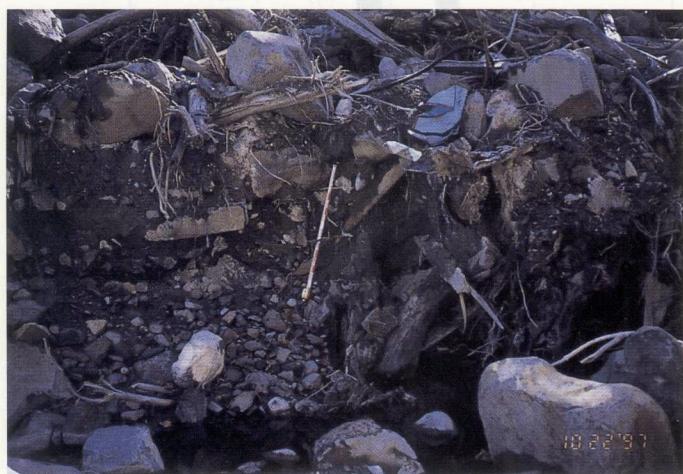
写真-18 赤川・熊沢川合流点付近（下流→上流）  
土石流と樹木・家屋の破片が堆積する。

⑬赤川が熊沢側に合流した地点を下流より上流を撮影（写真-18）。岩石、家屋の破片及び樹木が堆積しており、土石流は少なくともこの地点まで到達した。

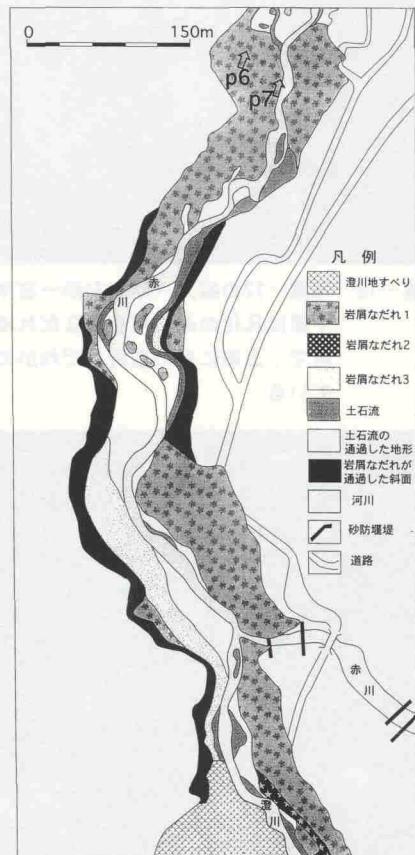
図-16 下流部の岩屑なだれ・土石流分布図 (その1)

図-14の下流に続く部分。空中写真判読等により作成した。

最初の岩屑なだれは直進し、小さな尾根を乗り越え谷が曲がる地点では攻撃斜面側の谷壁へ乗り上げながら一気に流下した地形が各所に見られる（写真-1, 写真-2, 図-16, 図-17）。
