## 1997年5月八幡平澄川地すべり災害（第2報） —地すべり・岩屑なだれ・土石流の挙動と地形の特徴—

The Landslide Disaster in Hachimantai  
-Sumikawa in May, 1997 (Second Report)  
—Movement of the Landslide, the Debris Avalanche and  
the Mudflow, and Topographic Feature—

地理調査部 星野 実・小野塚良三・浅井健一・稻澤保行  
Geographic Department  
Minoru HOSHINO, Ryozo ONOZUKA, Ken-ichi ASAII, Yasuyuki INAZAWA

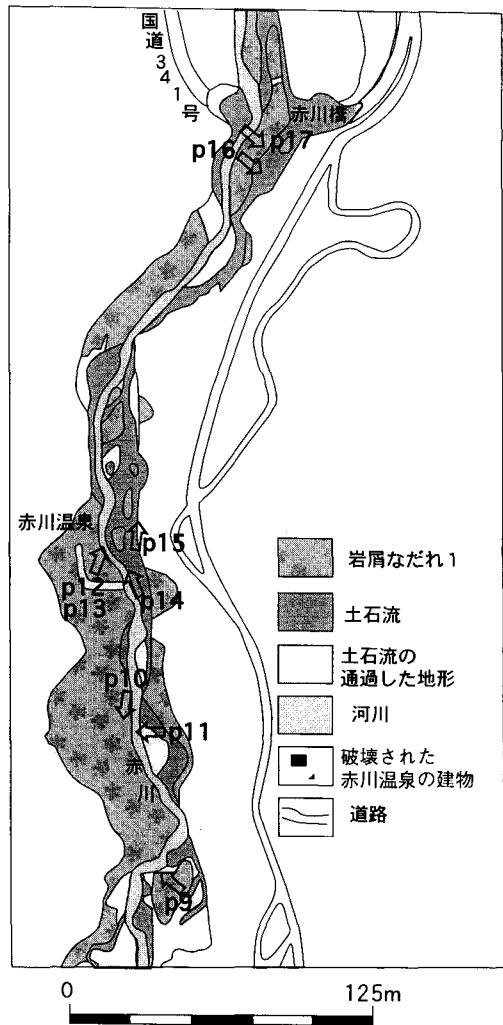
図-17 下流部の岩屑なだれ・土石流分布図（その2）  
図-16の下流に続く部分。空中写真判読等によ  
り作成した。

盤が最初の土砂流出により、岩屑なだれの先端を流下して谷の下部に堆積したものと考えられる。また、後続の岩屑なだれや、その後の土石流により削られた地形、あるいは、その上部に岩屑なだれや土石流堆積物を載せている地形が谷沿いに分布している。また、赤川温泉付近の赤川左岸では、上部に岩屑なだれや土石流堆積物を載せない堆積地形が分布し、上述した粘土化した岩屑なだれと同時期に流下堆積した岩屑なだれと考えられる。なお、この岩屑なだれが赤川温泉の建物を破壊したことが赤川温泉付近の地形の分布状況から考えられる（図-17）。

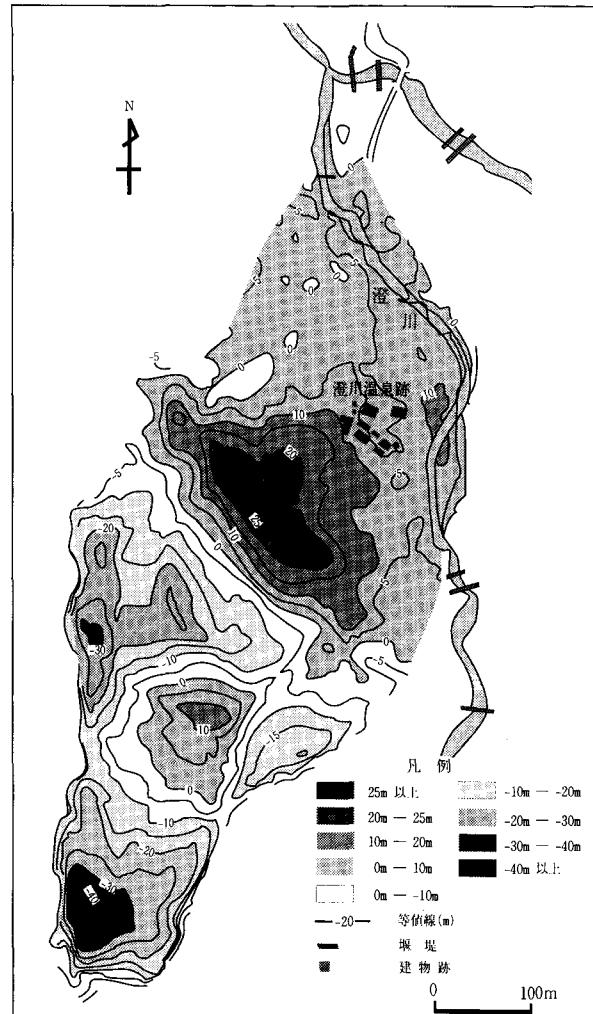
図-18 八幡平澄川地すべり災害前・後の高度差分量等値線図  
災害前・後のDEMにより算出した。

また、地すべりによる高度差分量等高線図を図-18に示す。変化量は災害以前のDEMから災害後のDEMの標高を差し引いた値の等高線を引き、段彩図を作成した。災害前と後の高度差を見ると、上段の-40mは尾根の部分が滑落したため高度差がマイナスである。中段中央部の+10mは、古い地すべり土塊部分に、上部から土塊が約

60m移動してきたため高度差がプラスとなった。中段の東及び西にできた-15m、-30mの凹地は、土塊が50~70m下流方向へ移動したが、上部から土砂の供給が中央部に限られ、不足したため形成されたと考えられる。中段北部の+25mは、土塊の後方回転による隆起と、古い地すべり土塊の下段への押し出しによる高度差と考えられる。
