## 東日本大震災に対する応用地理部の取り組み Measure of the Geocartographic Department of GSI to the Great East Japan Earthquake

応用地理部 渡辺信之・中島秀敏・吉岡 貢・長谷川 学  
Geocartographic Department  
Nobuyuki WATANABE, Hidetosi NAKAJIMA, Mistugu YOSHIOKA  
and Manabu HASEGAWA

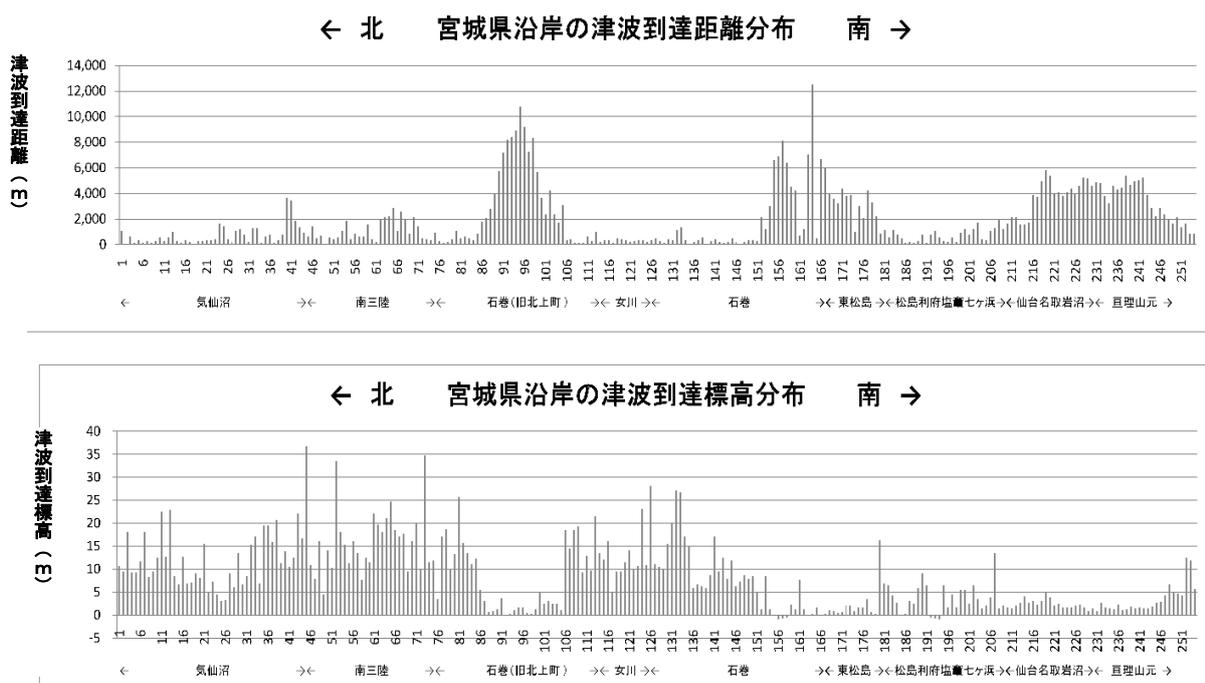
図-3 津波到達距離と到達標高

図-3は宮城県沿岸の海岸からの津波到達距離と到達標高（浸水範囲概況図で浸水範囲の境界線が引かれている地点の標高）を浸水範囲概況図と震災直後に航空レーザ測量で計測したデータを基に作成した高精度標高データ DEM を用いて GIS 上で計測しグラフ化したものである。これによると、石巻市の北上川及び旧北上川沿いで海岸から 8～10km 以上の内陸まで到達している。しかし同地域の到達標高は 0～2m ときわめて低い。一方、リアス式海岸では標高 20m 以上まで到達している地点が多数見られる。

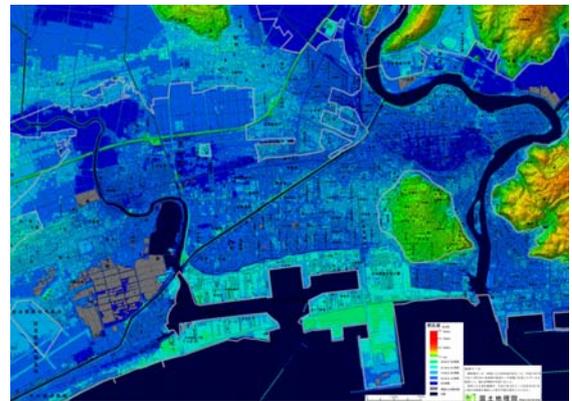
図-4 デジタル標高地形図（石巻付近）

4月18日の概況図全域公開以降、緊急作業チームは逐次再判読を実施してきた。また、4月末には震災後の航空レーザ測量（9. を参照）による宮城県沿岸部の高精度標高データ DEM が概成したため、これによる点検を行うことができるようになった。このため、一定の精度向上がなされたとして、宮城県内について、前述の高精度標高データから作成した「2万5千分1デジタル標高地形図 (PDF 版)」(図-4) の公開の際に浸水範囲をあわせて記入し、5

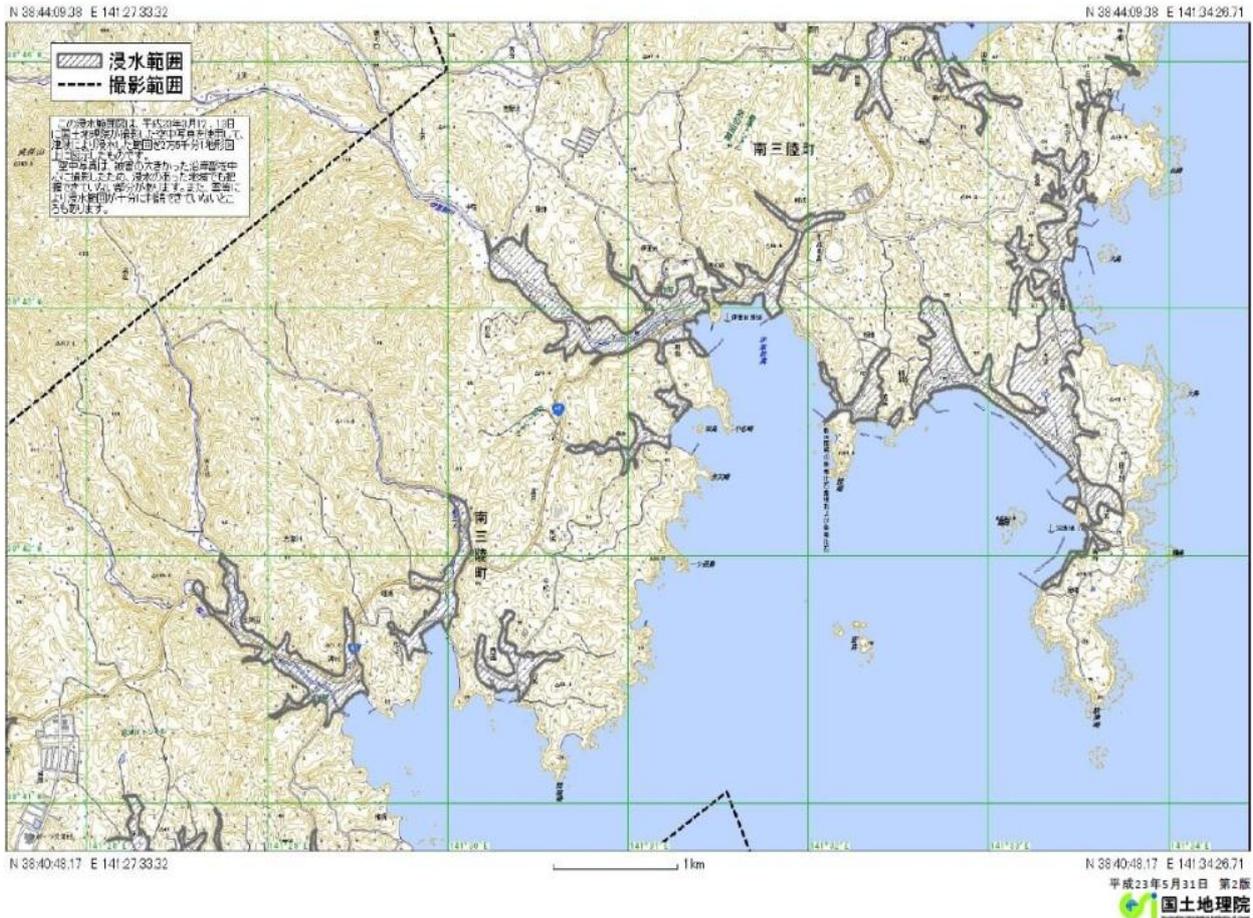
図－5 2万5千分1 浸水範囲概況図（南三陸町歌津付近）

月 31 日から公開を開始した。また、浸水範囲概況図についても、電子国土基本図を基図とした「2万5千分1 浸水範囲概況図」を全域について公開した(図－5)。

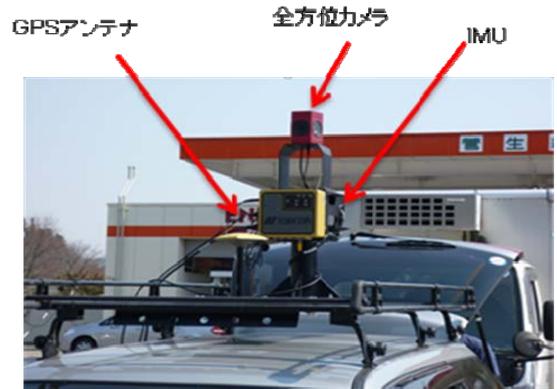
写真－6 車載型画像計測システム (MMS)

地の詳細な情報を自治体や国の復興関係機関で共有できる。GPS 等により撮影地点の正確な位置がわかり、画像上の対象物の位置や高さ等の3次元計測もできるシステムである。

本システムは、360度の全方位画像データが取得可能な装置であり、津波による個々の建物や道路の被災状況、瓦礫撤去の進捗等の復旧状況を、住民の目線の高さでデジタル映像情報として記録することが可能であり、記録をすることにより、地域に密着した復興計画にとって不可欠な、被災

建物被害状況及び浸水深調査を行うため、車載型画像計測システム(写真－6)を用いて岩手県久慈市～宮城県岩沼市にかけて現地調査を行うとともに、空中写真判読により作成した浸水範囲概況図の浸水到達状況の確認を実施した。

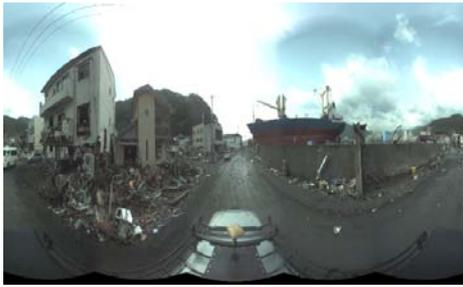
写真－7 撮影した 360° 画像データの映像の再生  
(釜石市)

総延長約 700km (被災地以外の移動距離も一部含む) の走行道路周辺の 360 度全方位画像データの取得を行った。写真－7はその画像の一部である。

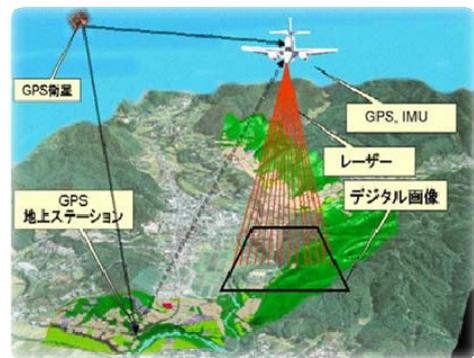
図－8 航空レーザ測量

についてはDEMの作成及びデジタル標高地形図の作成を順次行い、8月下旬より関係機関への提供を開始した。航空機によるレーザ測量のイメージを図-8に示し、整備範囲を図-9に示すとともに図-10、11に震災前後のデジタル標高地形図を示す。
