ここに展示した図は南海地震（1946年）後に実施された復旧測量の成果から得られた地震前後の変動を示したもので、1960年6月の測地部技術報告に掲載されています。

南海震災（1946年）

東北地方太平洋沖地震 復旧測量

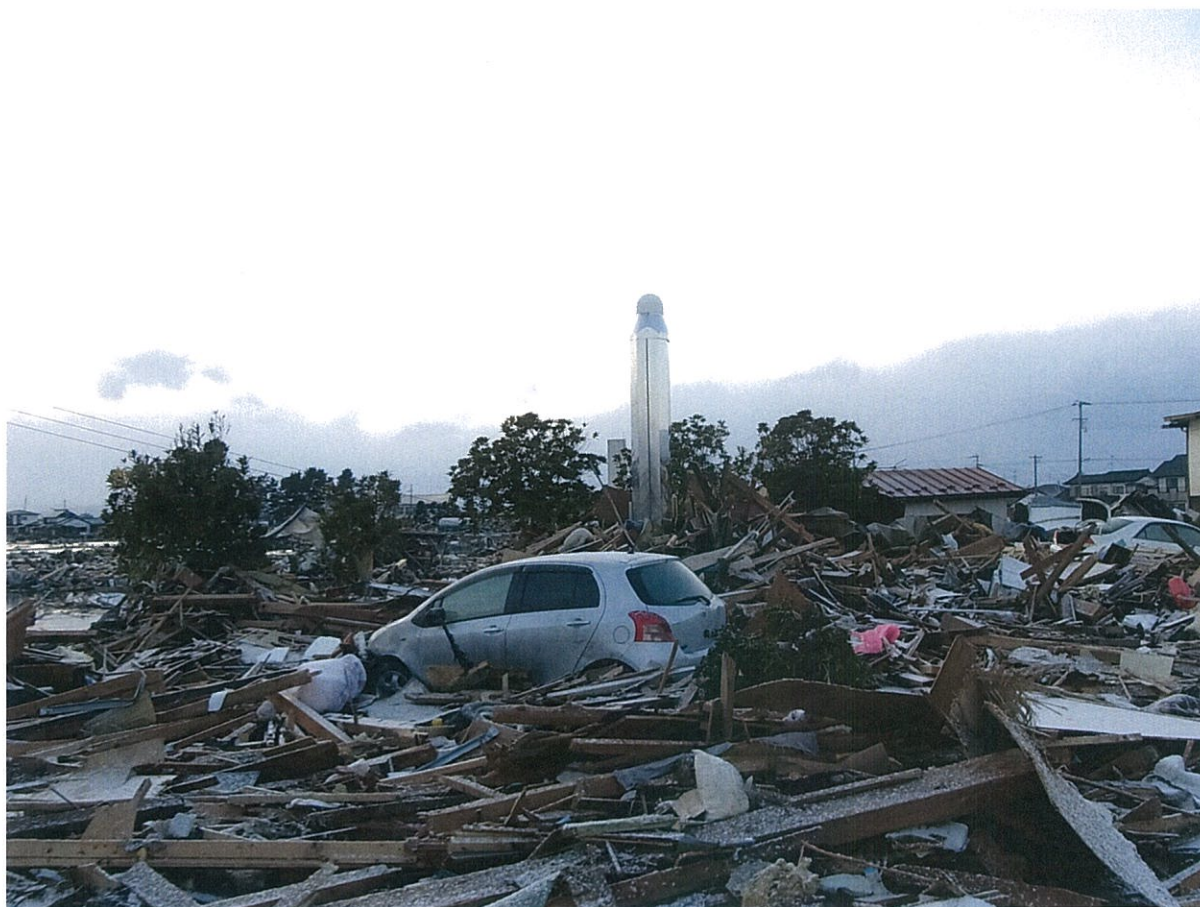
電子基準点「名取」(宮城県名取市)は津波に浸かった 3月16日

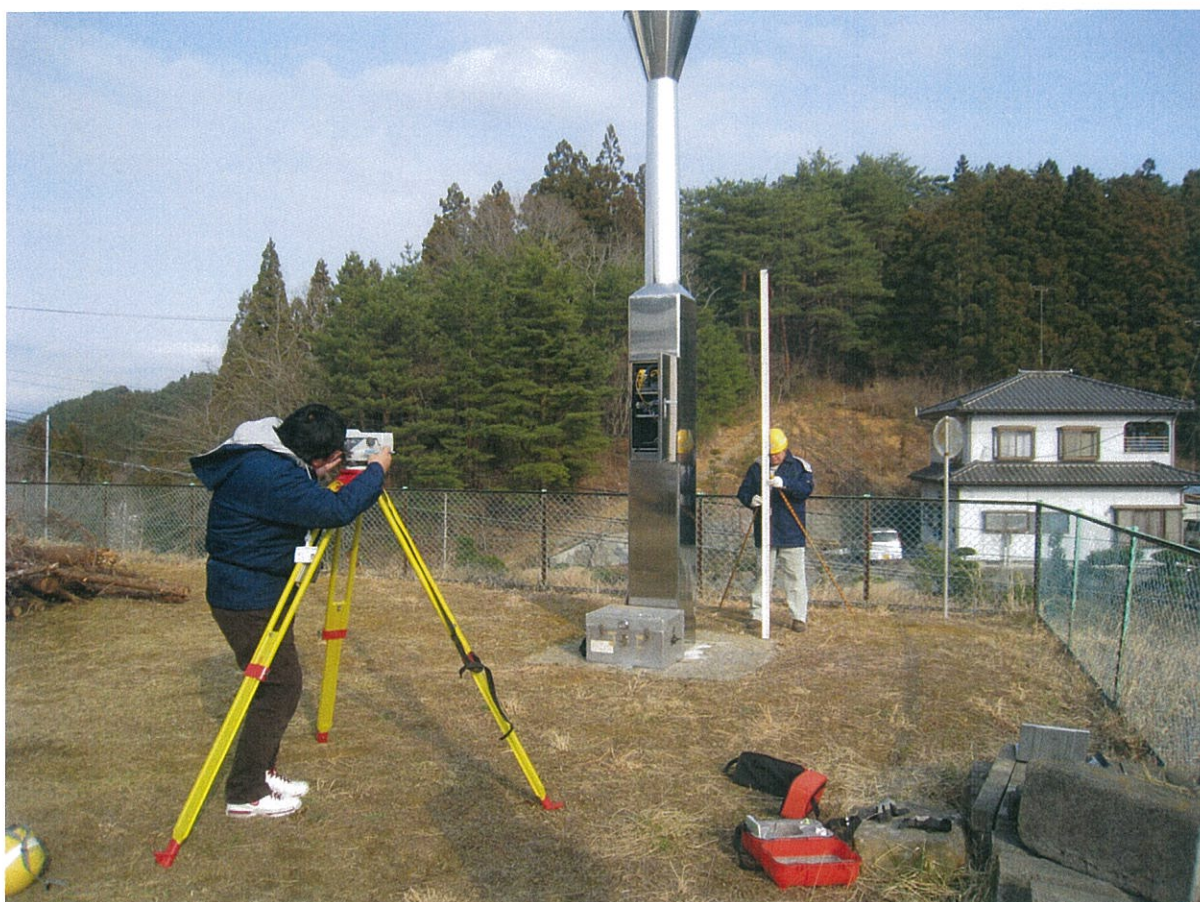
電子基準点「志津川」(宮城県南三陸町)の傾斜測定 3月30日

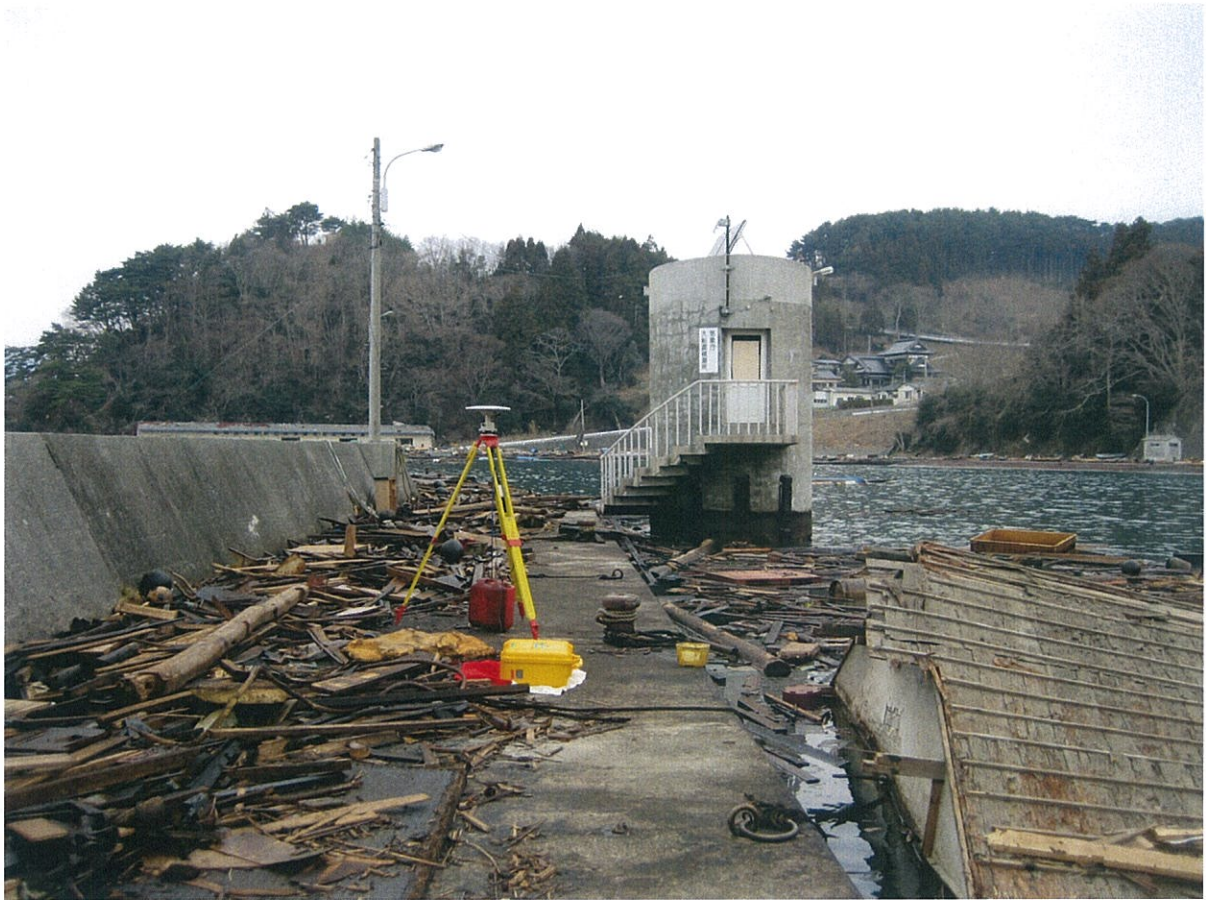
大船渡検潮所(岩手県大船渡市)のGPS測量 3月30日

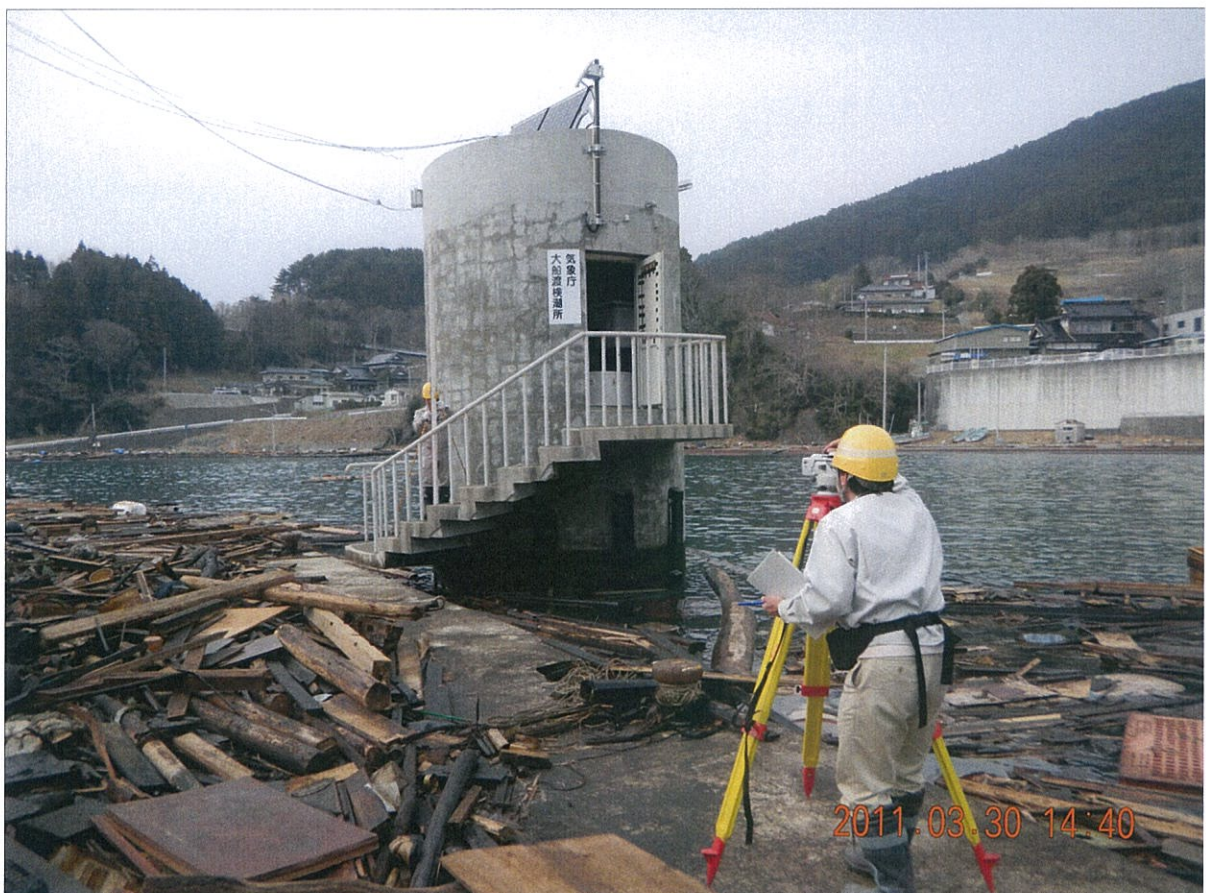
大船渡検潮所(岩手県大船渡市)の水準測量 3月30日

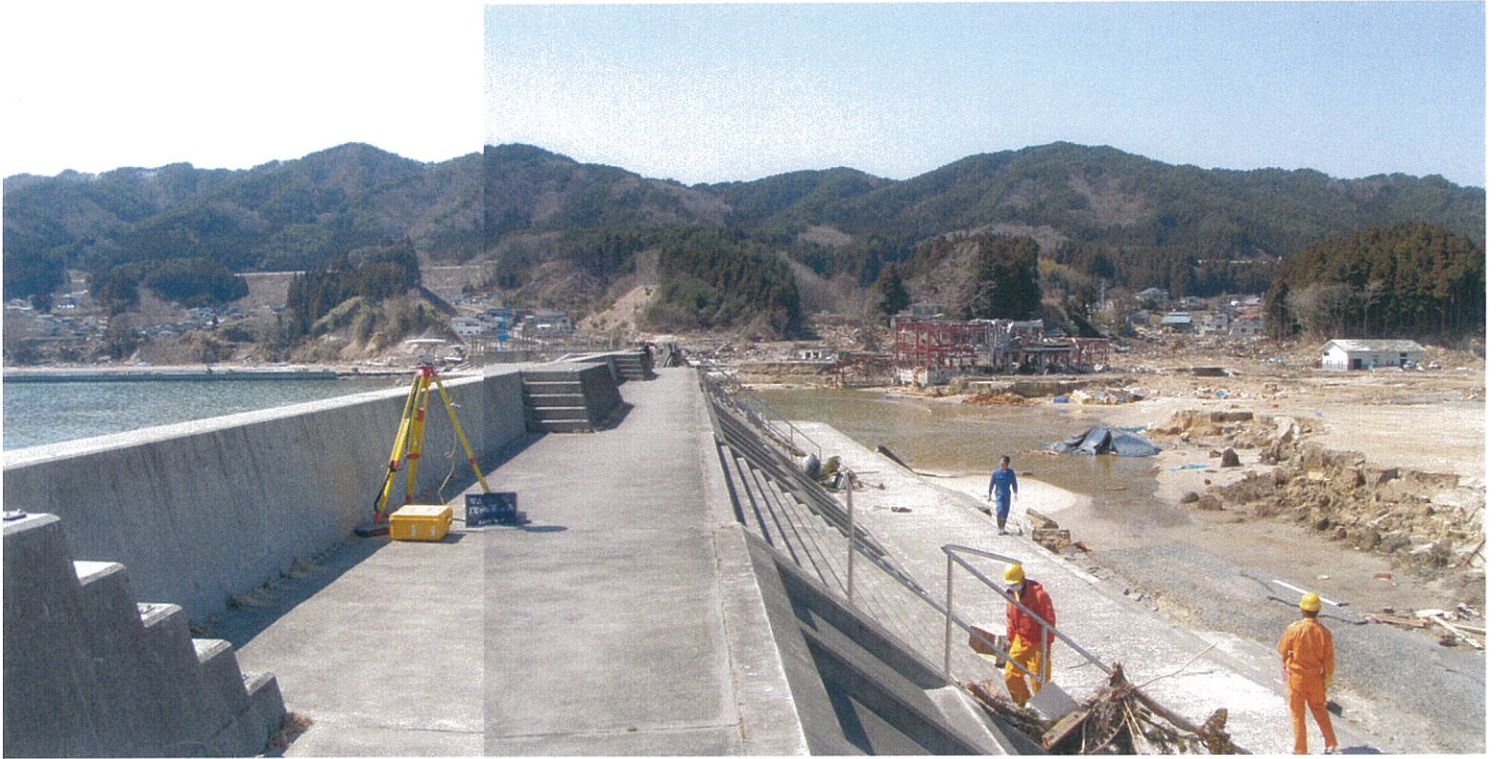
写真: 四等三角点「浦の浜」(岩手県下閉伊郡山田町)でのGPS測量 4月5日
観測の結果53cmの沈下が認められた

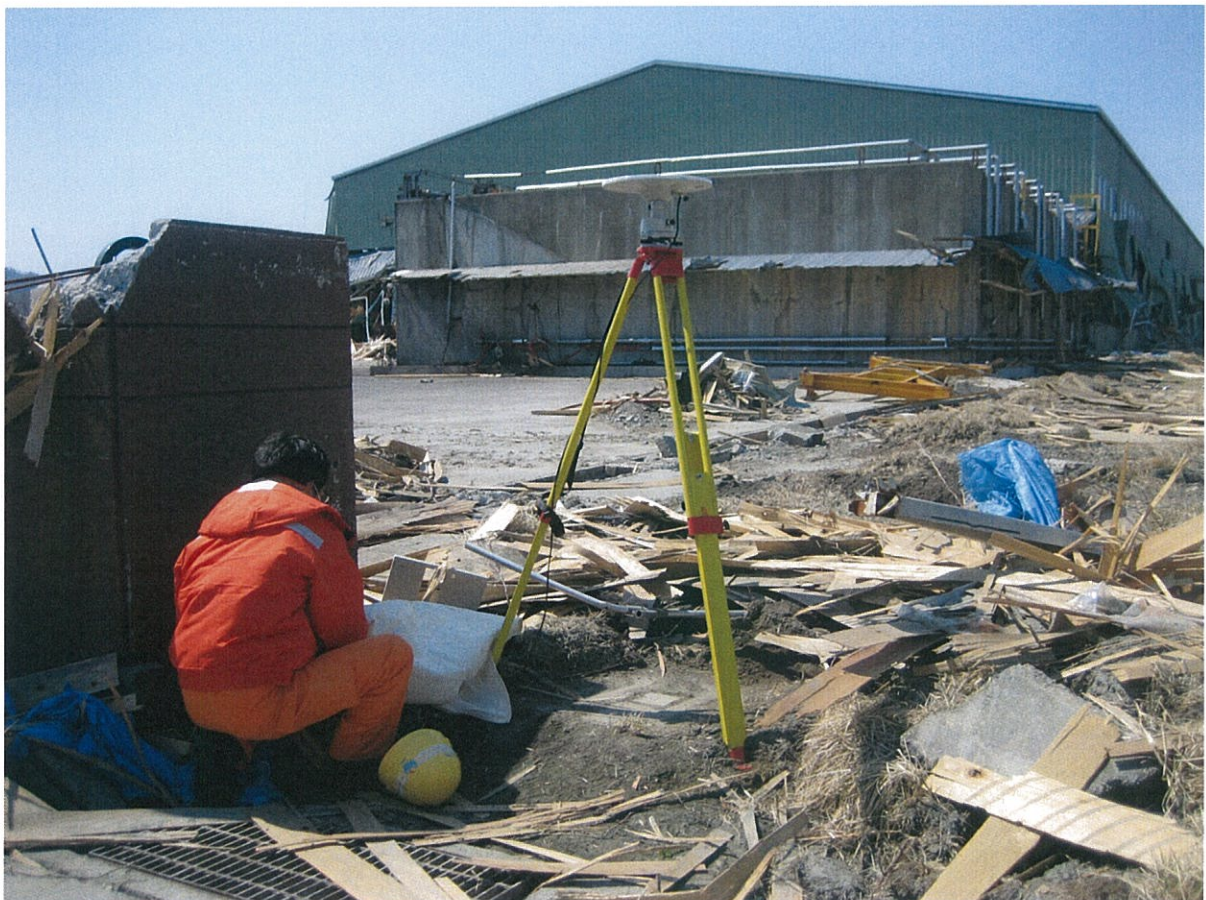
四等三角点「藤原埠頭」(岩手県宮古市)でのGPS測量 4月5日
観測の結果50cmの沈下が認められた

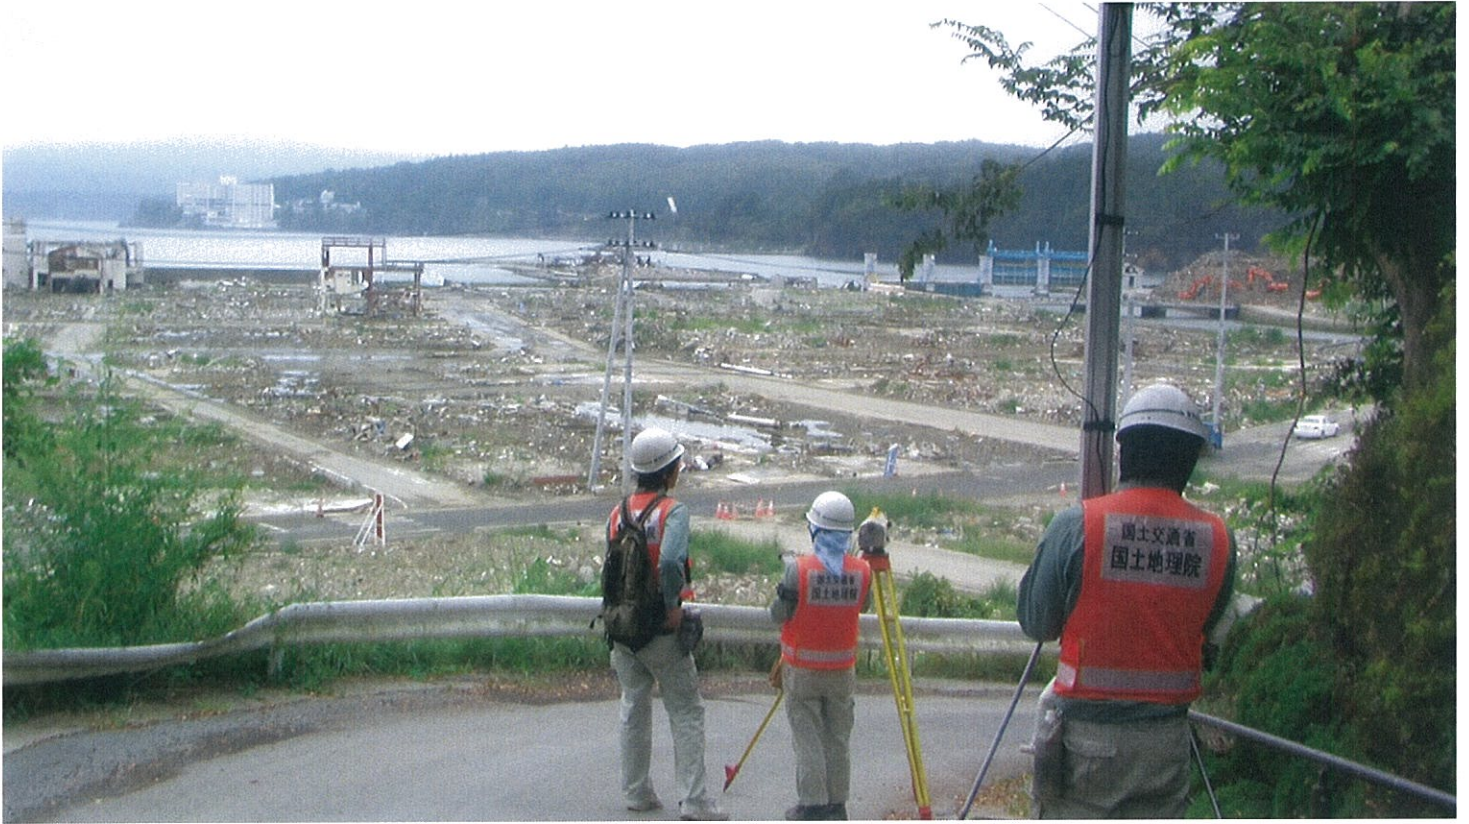
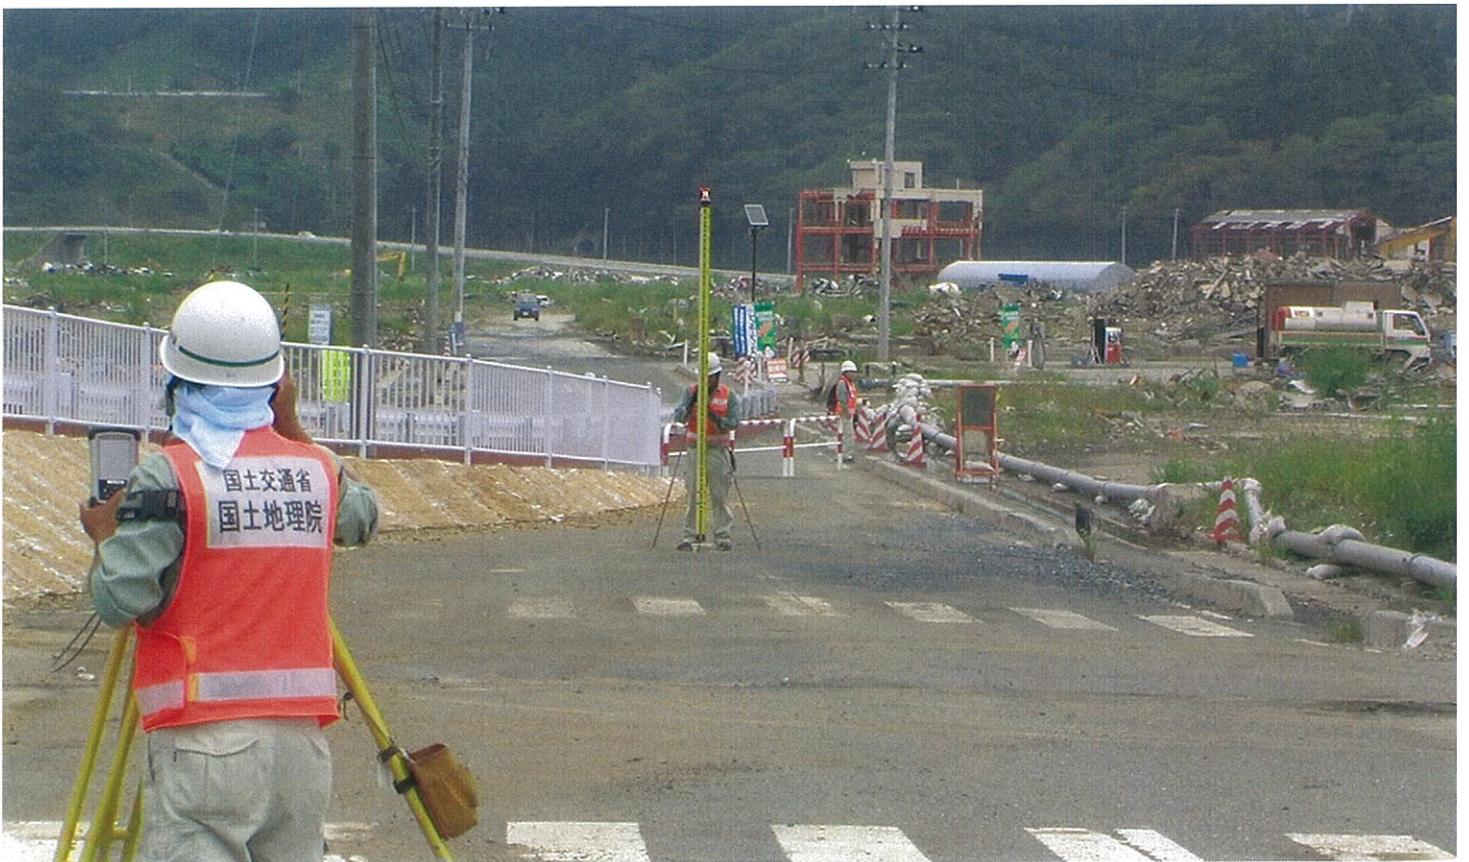
写真2枚とも水準測量作業(岩手県大船渡市) 8月31日
