地形改変の分析～土地利用変化別に分類

地形改変の分析～地形変化形状別に分類

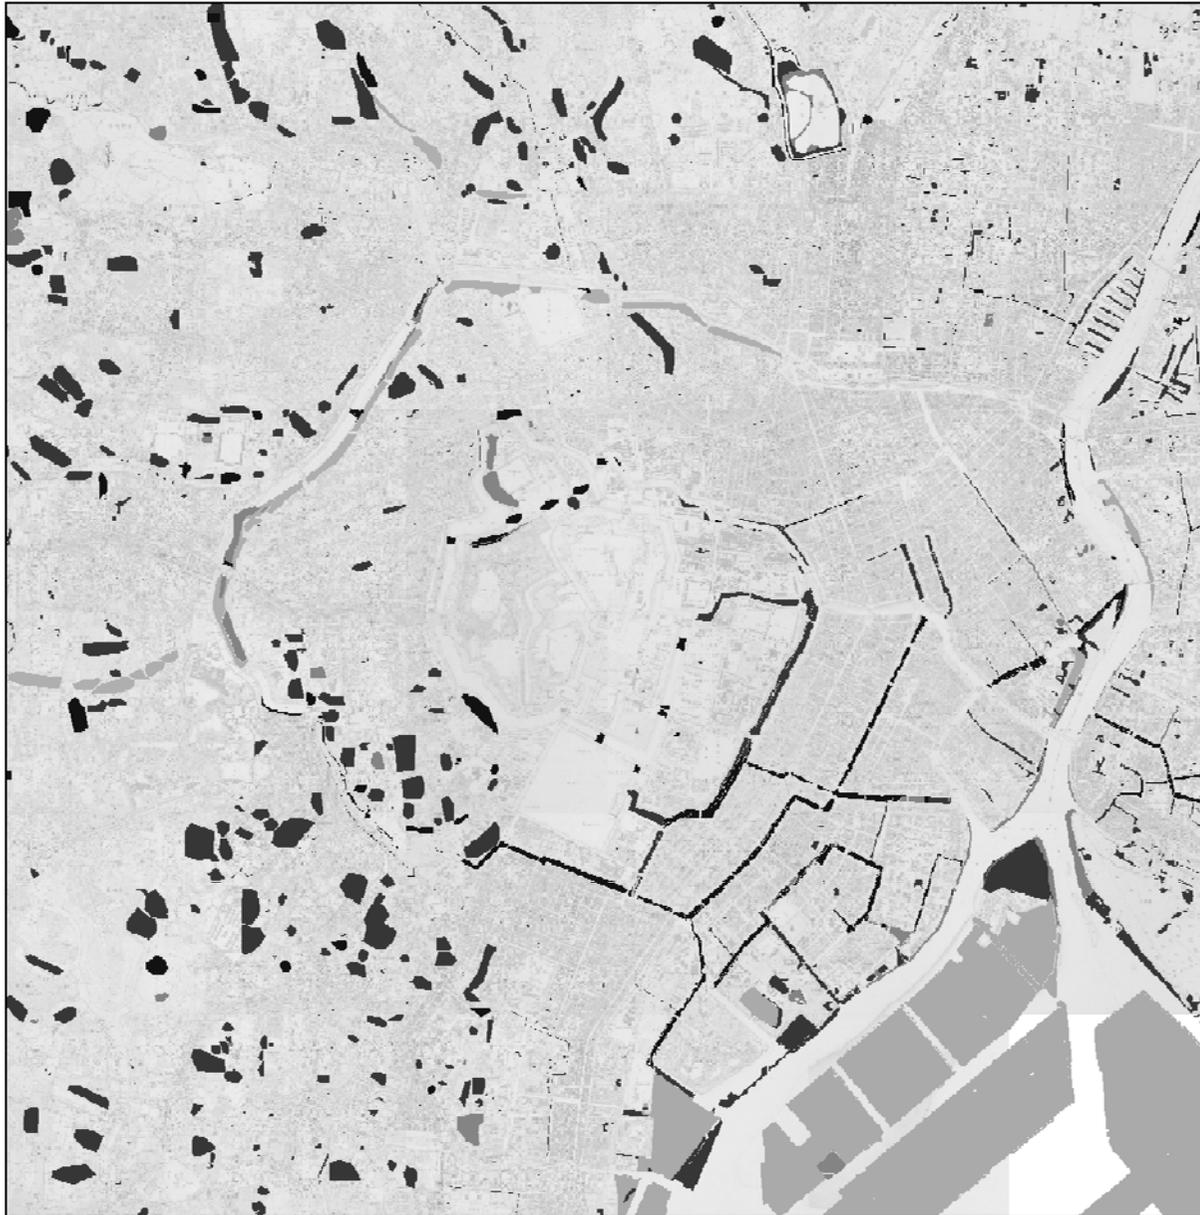
土地利用変化

- 鉄道建設
- 道路建設
- 宅地造成
- 公園等整備
- 複合型

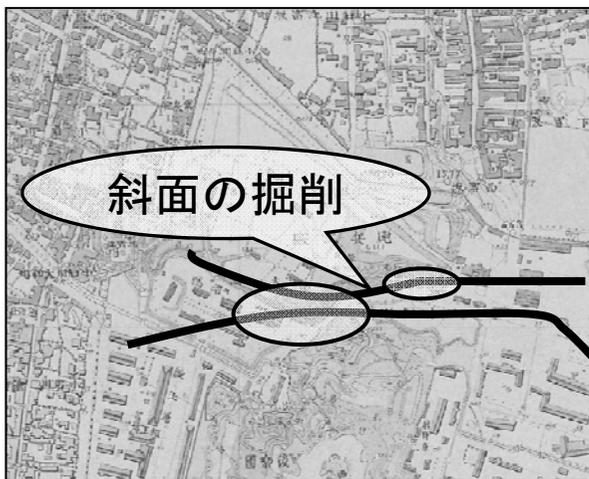
改変前 : 1887年

- 後樂園周辺 [1937~1956, 鉄道建設・道路建設, 崖の切土]
 - 丸ノ内線や道路建設のため, 斜面掘削
 - 後樂園工区 (延長569.50m) での切取土砂は, 20,507m³(『東京地下鉄丸ノ内線建設史』より)

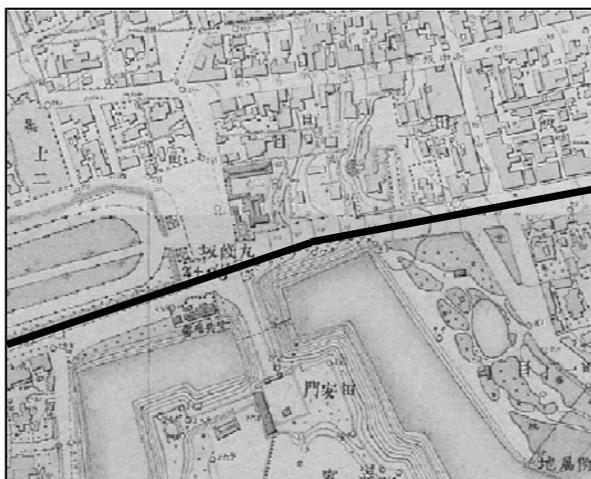
改変前：1887年

- 九段坂 [1925~1930, 道路建設, 切土]
 - 路面電車開通のために坂の勾配を緩和

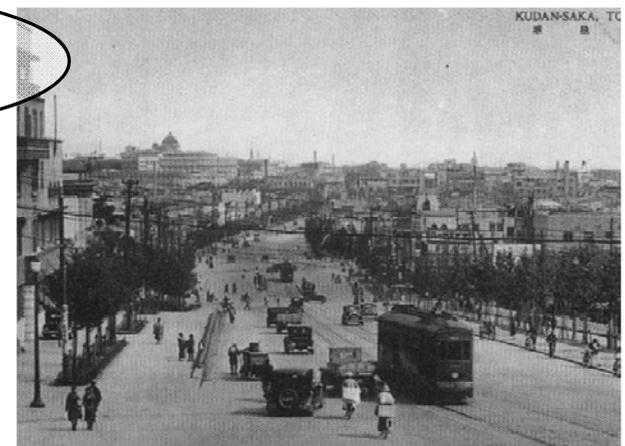
勾配緩和後の様子
