北海道産学官連携懇談会情報共有会合

防災・災害時における写真測量の役割

日本写真測量学会北海道支部事務局
齋藤 健一

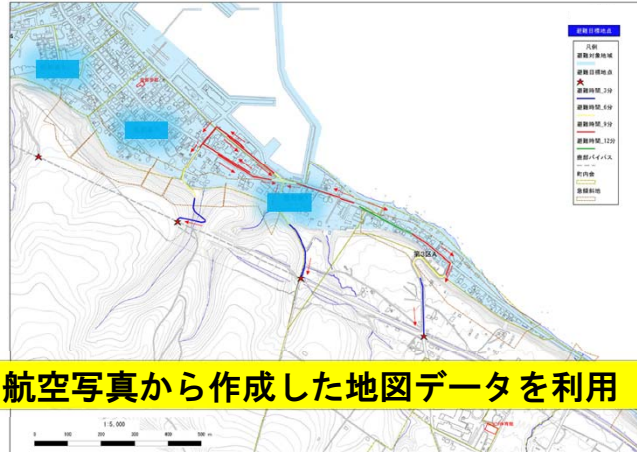
避難時間マップの作成

航空写真から作成した地図データを利用

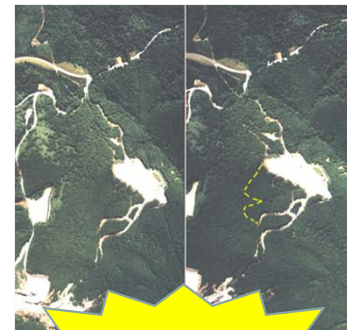
地震(南西沖地震後の斜面の亀裂)

秋口の落葉期に現れた亀裂

既存の崩壊地形に沿った亀裂

詳細な写真判読による
2次災害の防止

予兆の判断(小泊地すべり) 二次災害の危険性把握(南西沖地震斜面)

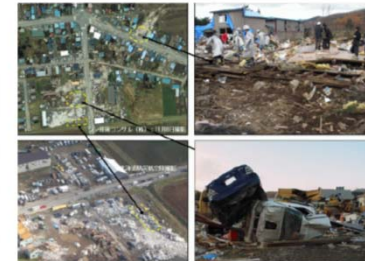
図2 最も激しい被害のあったエリア(左上)、黄色点線で囲まれた地点の被害状況。全壊家屋(右上)、工事事務所付近(左下)、移動し積み重なった車両(右下)。左上の航空写真は翌8日撮影(株)シン技術コンサル。

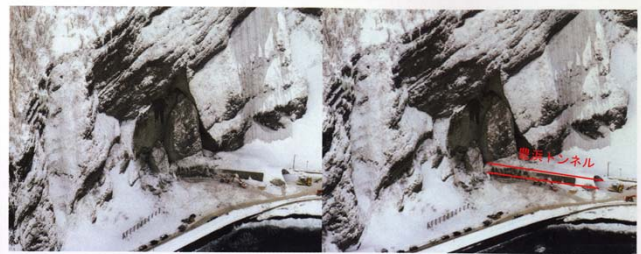
図III-111 1996年2月10日豊浜トンネル岩盤崩落現場。崩落岩体頂部左側付近からつらが垂れ下がっている (1996年2月11日、シン技術コンサル撮影)

- ・1996年(平成8年)2月10日午前8時10分崩落(国道229号)
- ・バス1台乗用車1台が下敷きになり20名が死亡
- ・岩盤の高さ63.5m、崩落幅54.2m、最大厚さ12.9m
- ・崩落土砂量11000m³

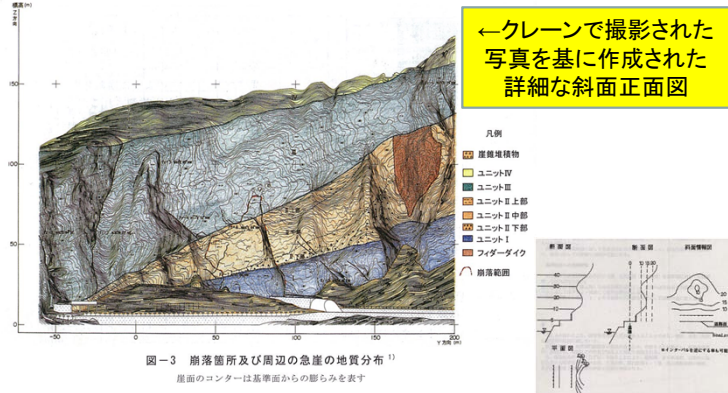
図-3 崩落箇所及び周辺の急崖の地質分布¹⁾
崖面のコンターは基準面からの膨らみを表す
