# 地理空間情報ライブラリーとその利用

## 「台風第26号による大雨」に係わる被災情報を配信・共有 情報を自在に重ねて表示可能

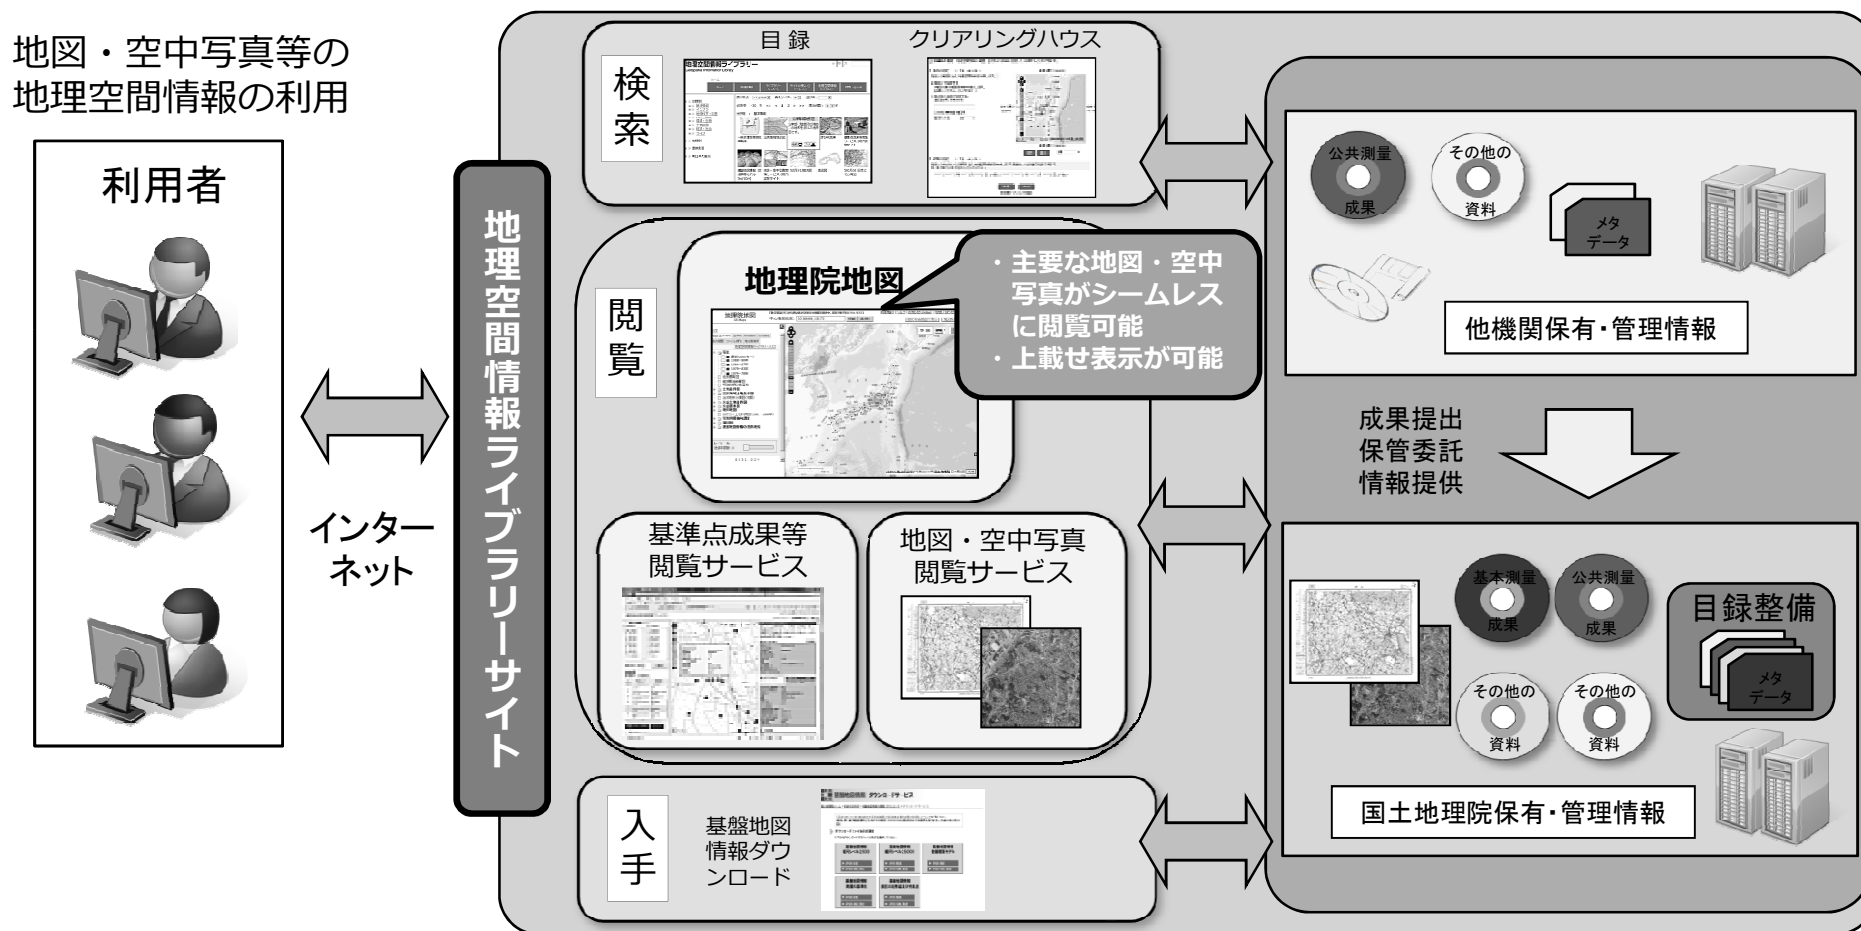
地理空間情報ライブラリーは、インターネットを利用して地理空間情報を利用者に提供する「仮想的な図書館」です。地理空間情報ライブラリーには、国土地理院の地図・空中写真及び国・地方公共団体が整備した図面等が登録されており、このサイトより検索・閲覧・入手が行えます。

・火山土地条件図  
・火山基本図 など  
主題情報も閲覧可能

緊急撮影した空中写真

正射画像において被災前後の把握  
被災前 | 被災後

被災箇所(斜め写真)

重ね合わせ情報を  
スライダーで透過さ  
せ表示も可能

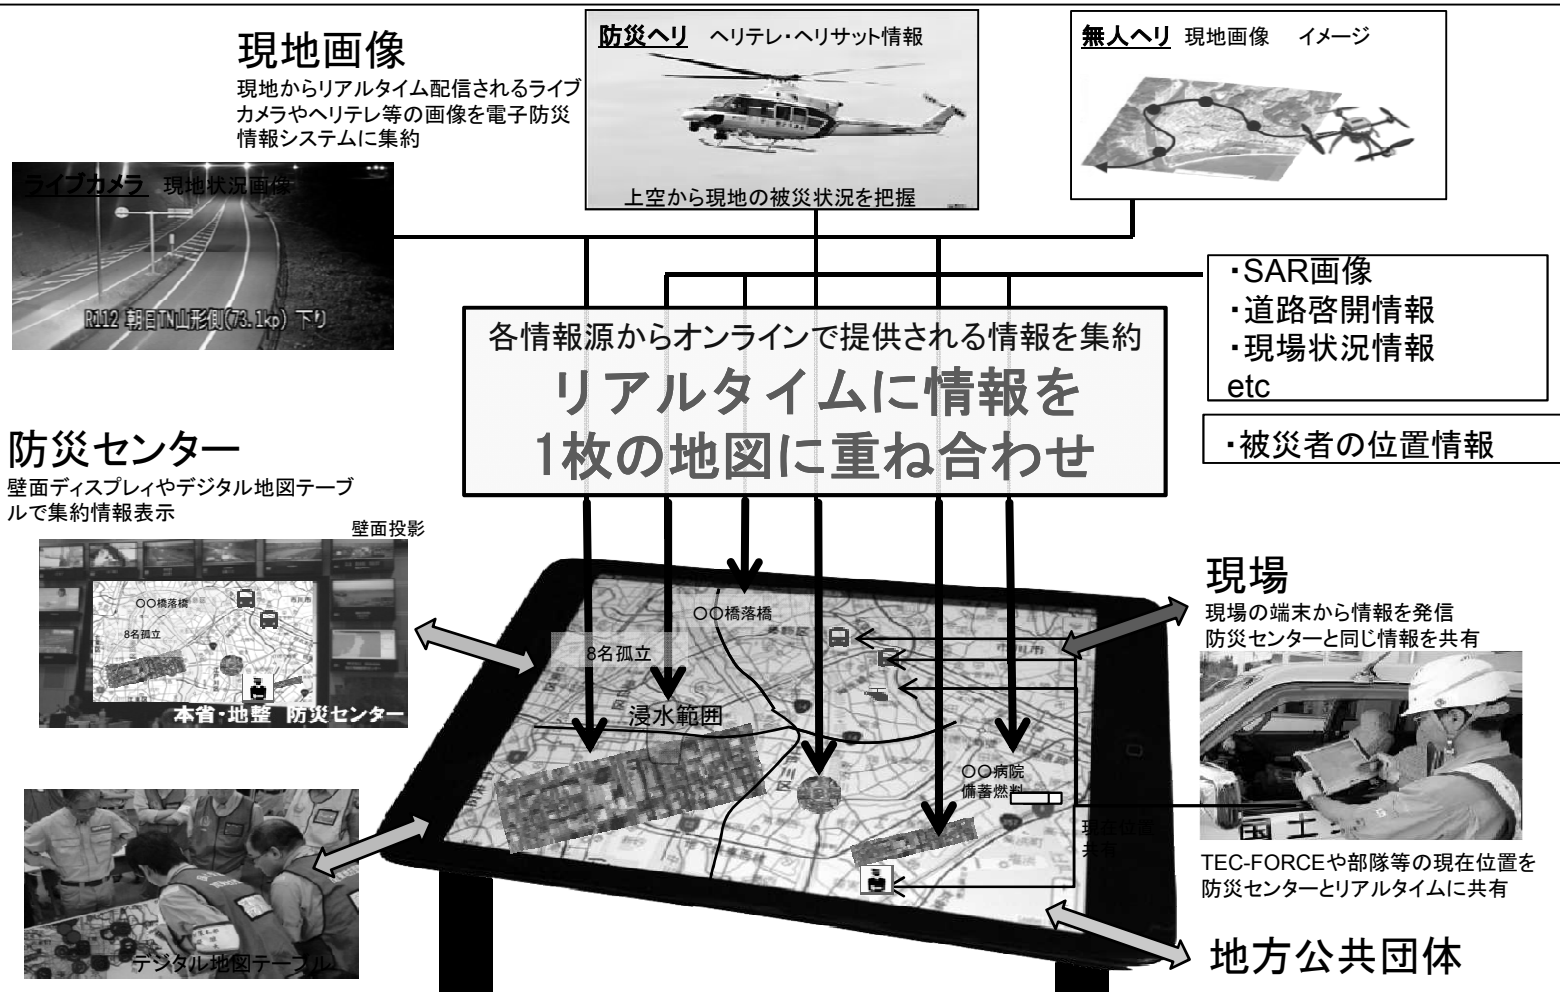
災害発生直後から、各情報源よりオンラインで提供される各種情報(現場情報や被災者情報、各種支援活動情報)を集約し、リアルタイムに電子地図上に統合表示して共有し、迅速に把握することができるフレームワークとして、電子防災情報システムを構築する。

➤ 災害発生時に各情報源からの膨大な情報がリアルタイムに集約され、1枚の地図上で共有することにより、防災センターや地方整備局等の現場での迅速な状況把握及び的確な対応がこれに基づき可能となる。

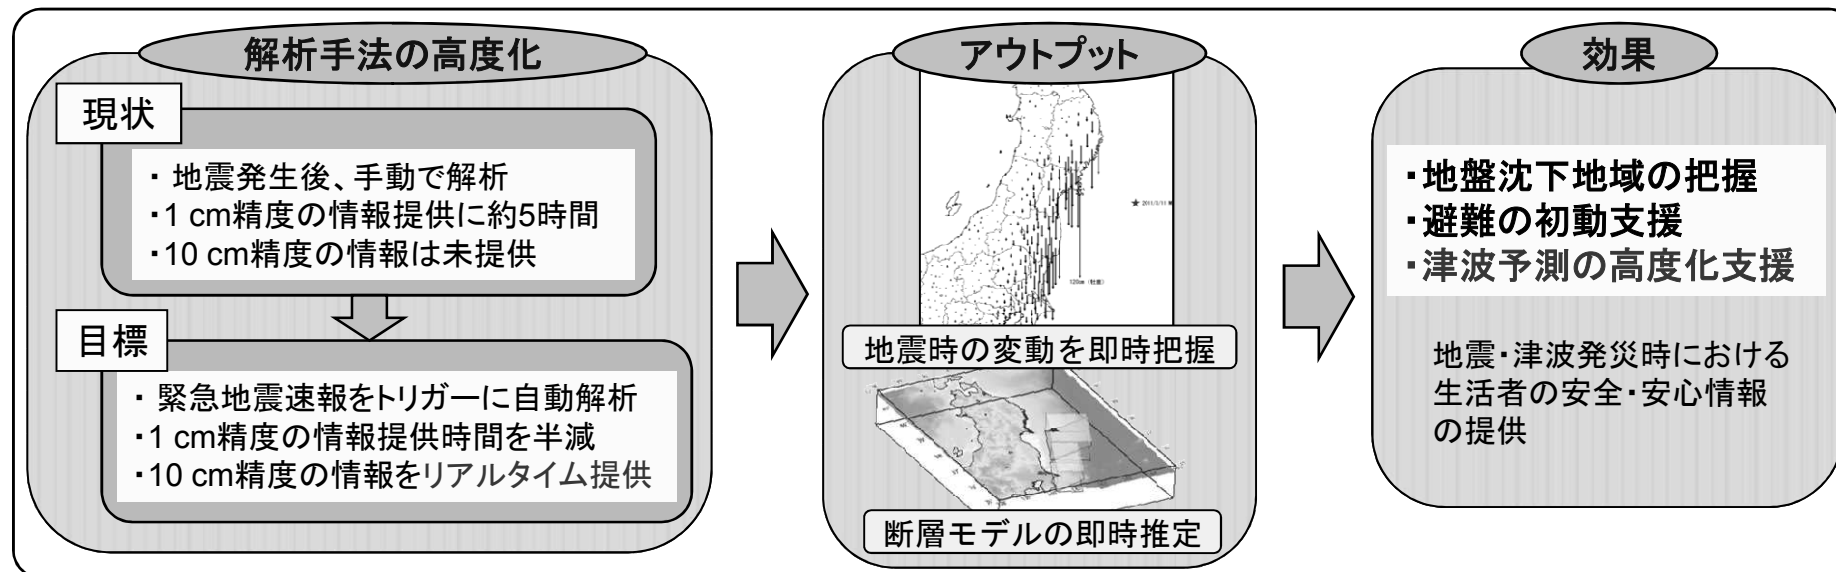
## <情報提供に関する今後の取り組み>

地殻変動解析手法の高度化や、GPS以外の衛星測位システムも活用することにより、地震による地殻変動をより迅速に把握し、地盤沈下地域の把握、避難の初動支援、津波予測の高度化等に貢献。
