南海震災地区高低変動図 付図 14

カスリーン台風洪水調査報告書付図（複製）

焼け跡からの復興

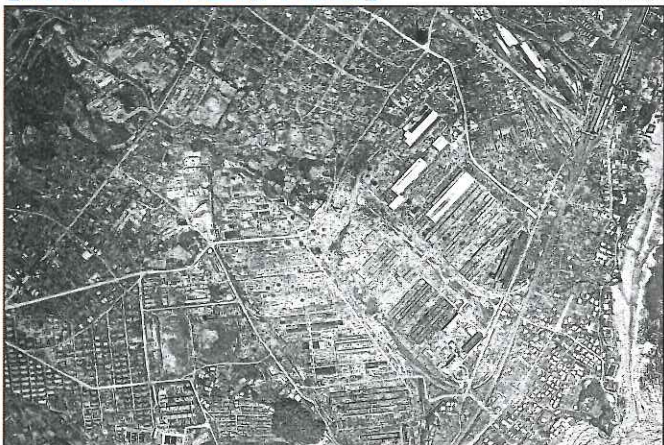
【終戦直後の日立市中心部】

日立製作所の主要工場があった日立市とその周辺には、昭和 20 年 6 月 10 日と 7 月 19 日の 2 回の空襲と、7 月 17 日から 18 日にかけての大規模な艦砲射撃が行われました。都市人口に対する罹災人口は 80% を超え、全国でも最も激しい攻撃を受けた都市のひとつに挙げられます。戦後間もなく撮影された市の中心部の写真を見ると建物は壊滅的な被害を受け、地面のいたる所に着弾による丸い穴があいていることが見てとれます。

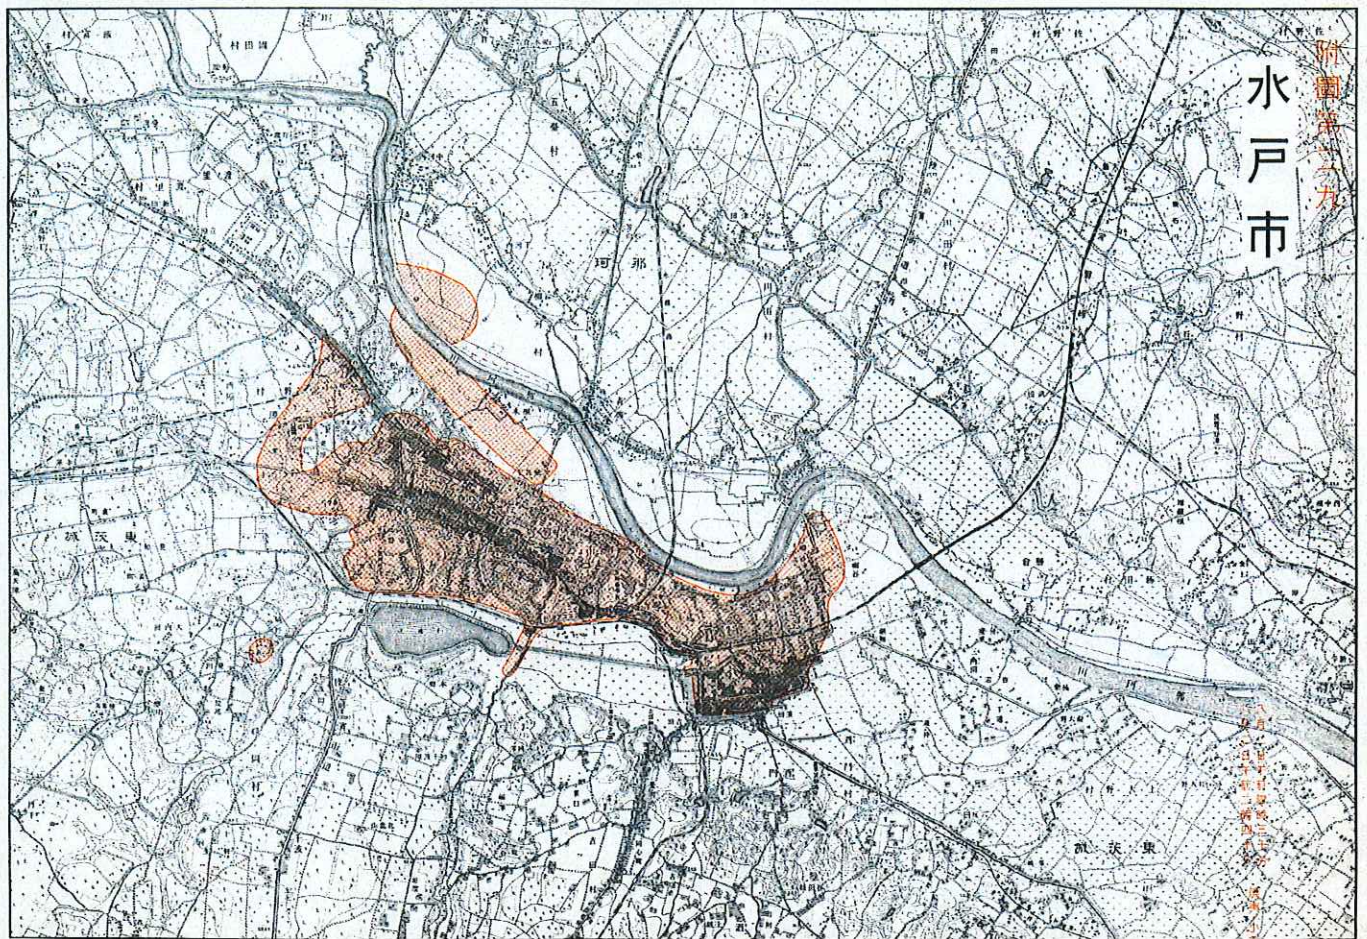
全国主要都市戦災概況図

この図は、附図第 29 号「水戸市」です。終戦間際の昭和 20 年 8 月 2 日深夜の空襲による被災区域が表示されています。
