災害時緊急撮影データの 活用について

地理空間情報に関する北海道地区産学官懇談会

第3回情報共有会合

株式会社 シン技術コンサル

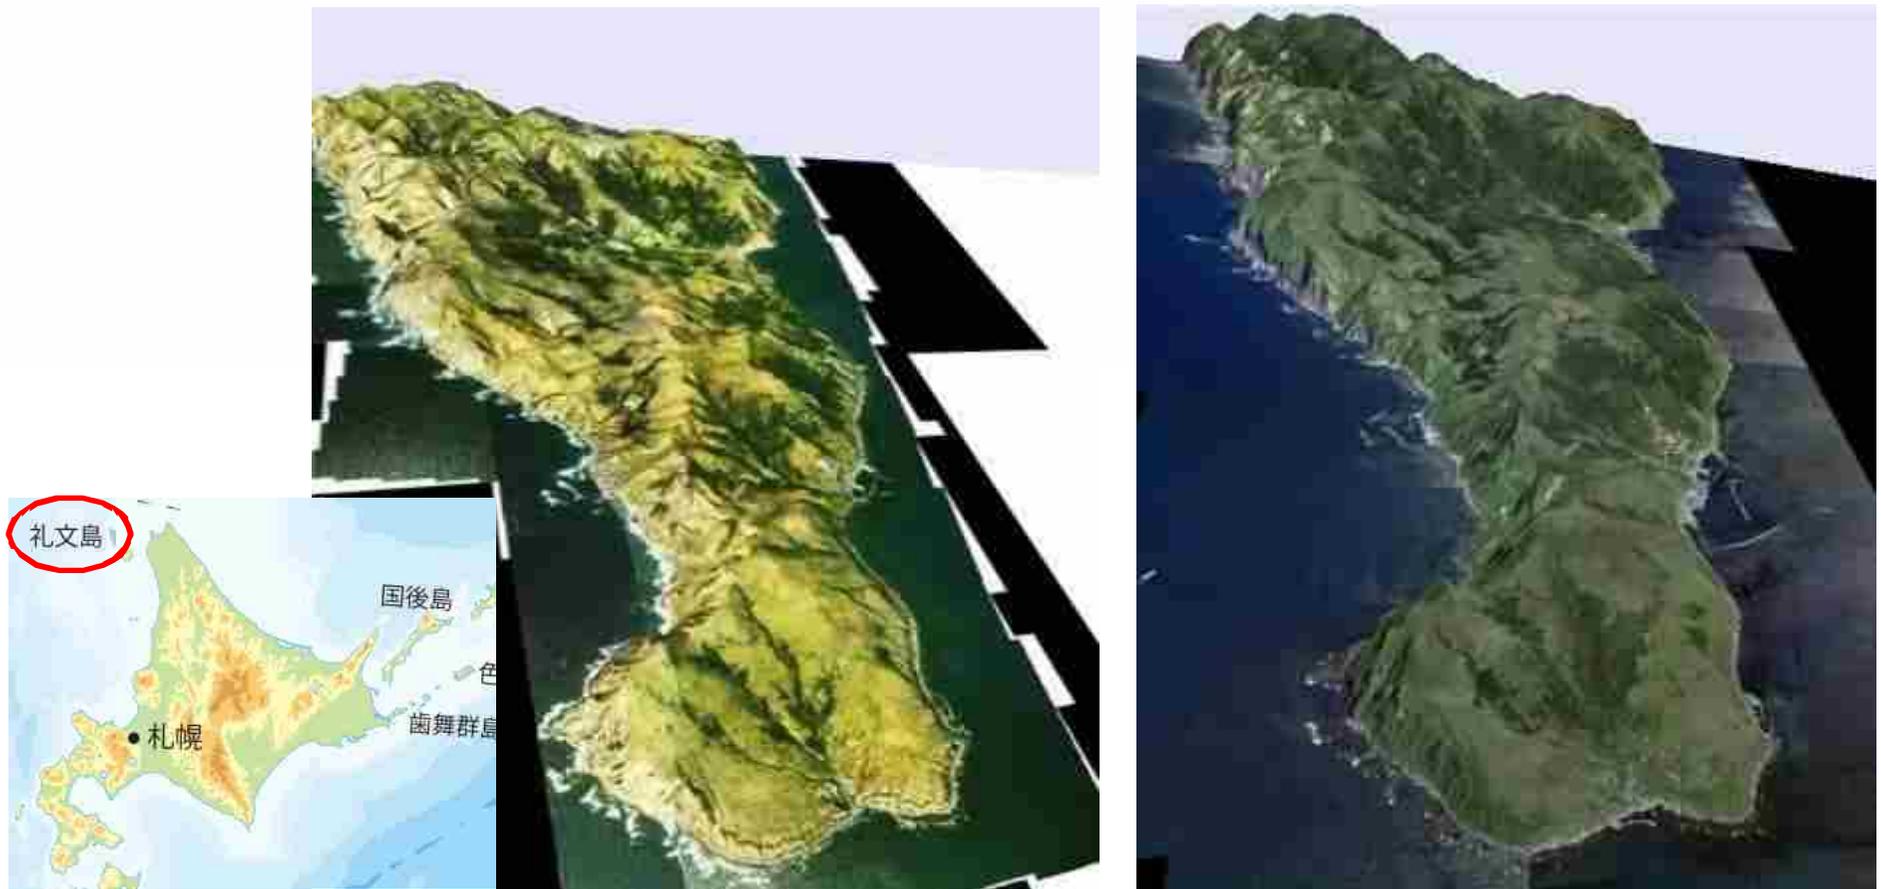
地理院地図3Dによる礼文島

礼文島は東西非対称の島。西側が急崖多く、東側は緩斜面。

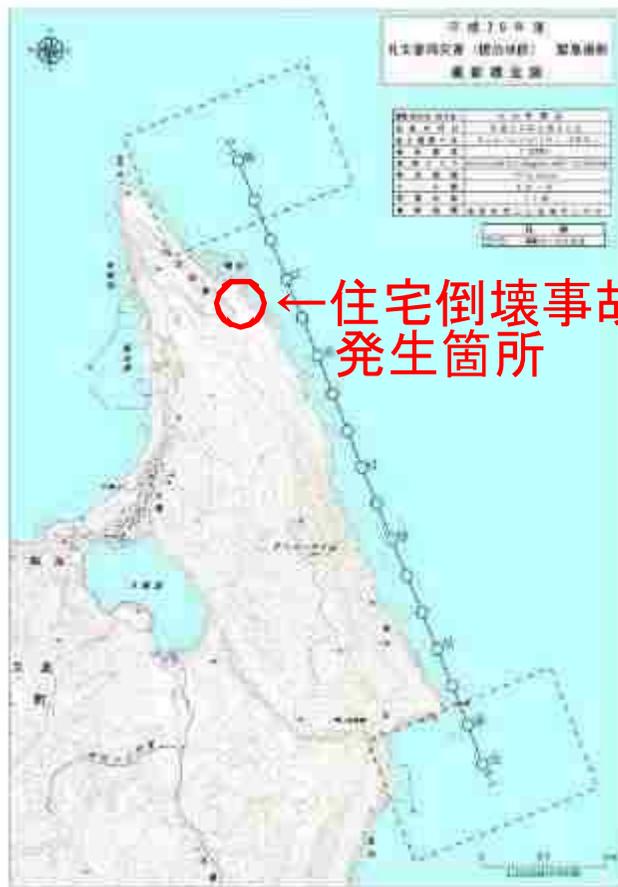
垂直撮影標定図

幌泊地区 8月26日撮影

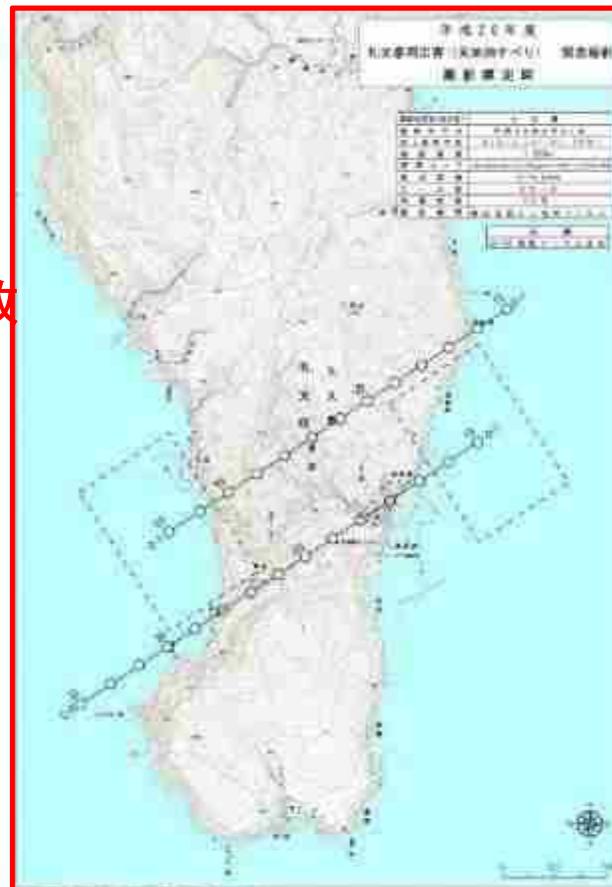
元地地区 8月27日撮影

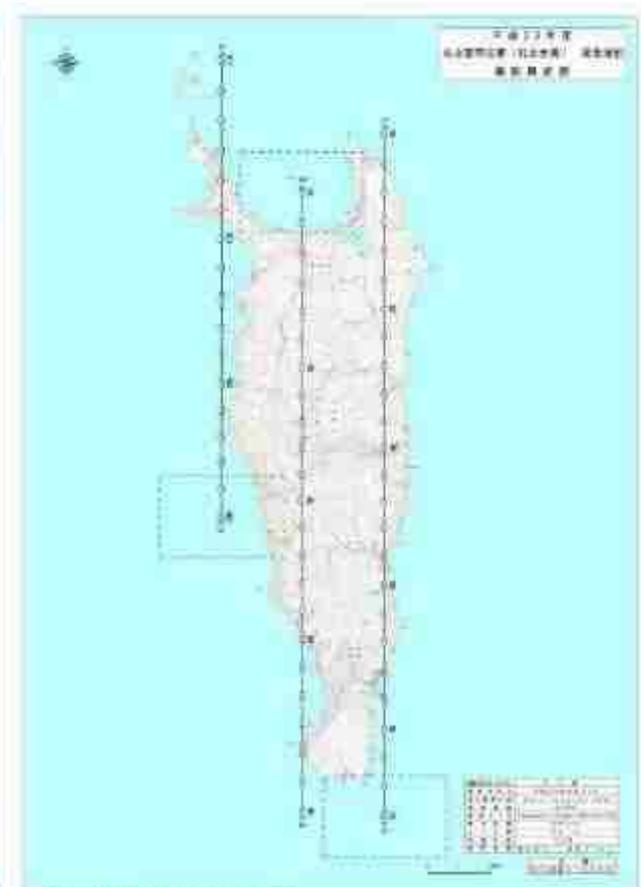
礼文全島 8月27日撮影

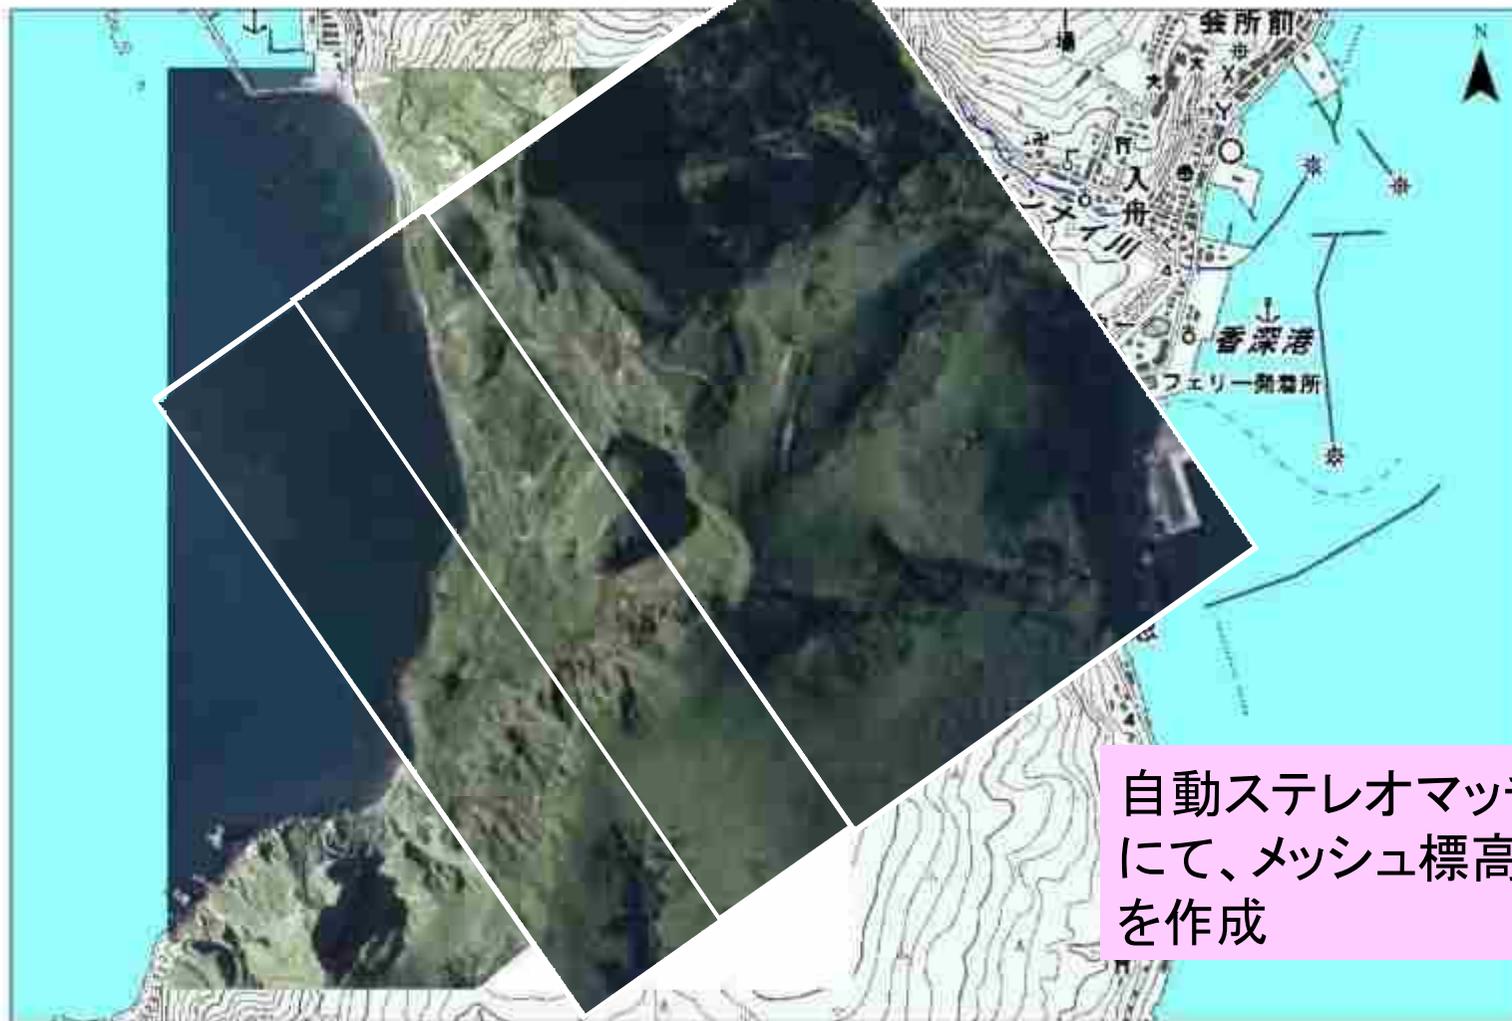
元地地区(桃岩トンネル付近) 画像

自動ステレオマッチング
にて、メッシュ標高データ
を作成

8月27日撮影垂直写真からのオルソモザイク

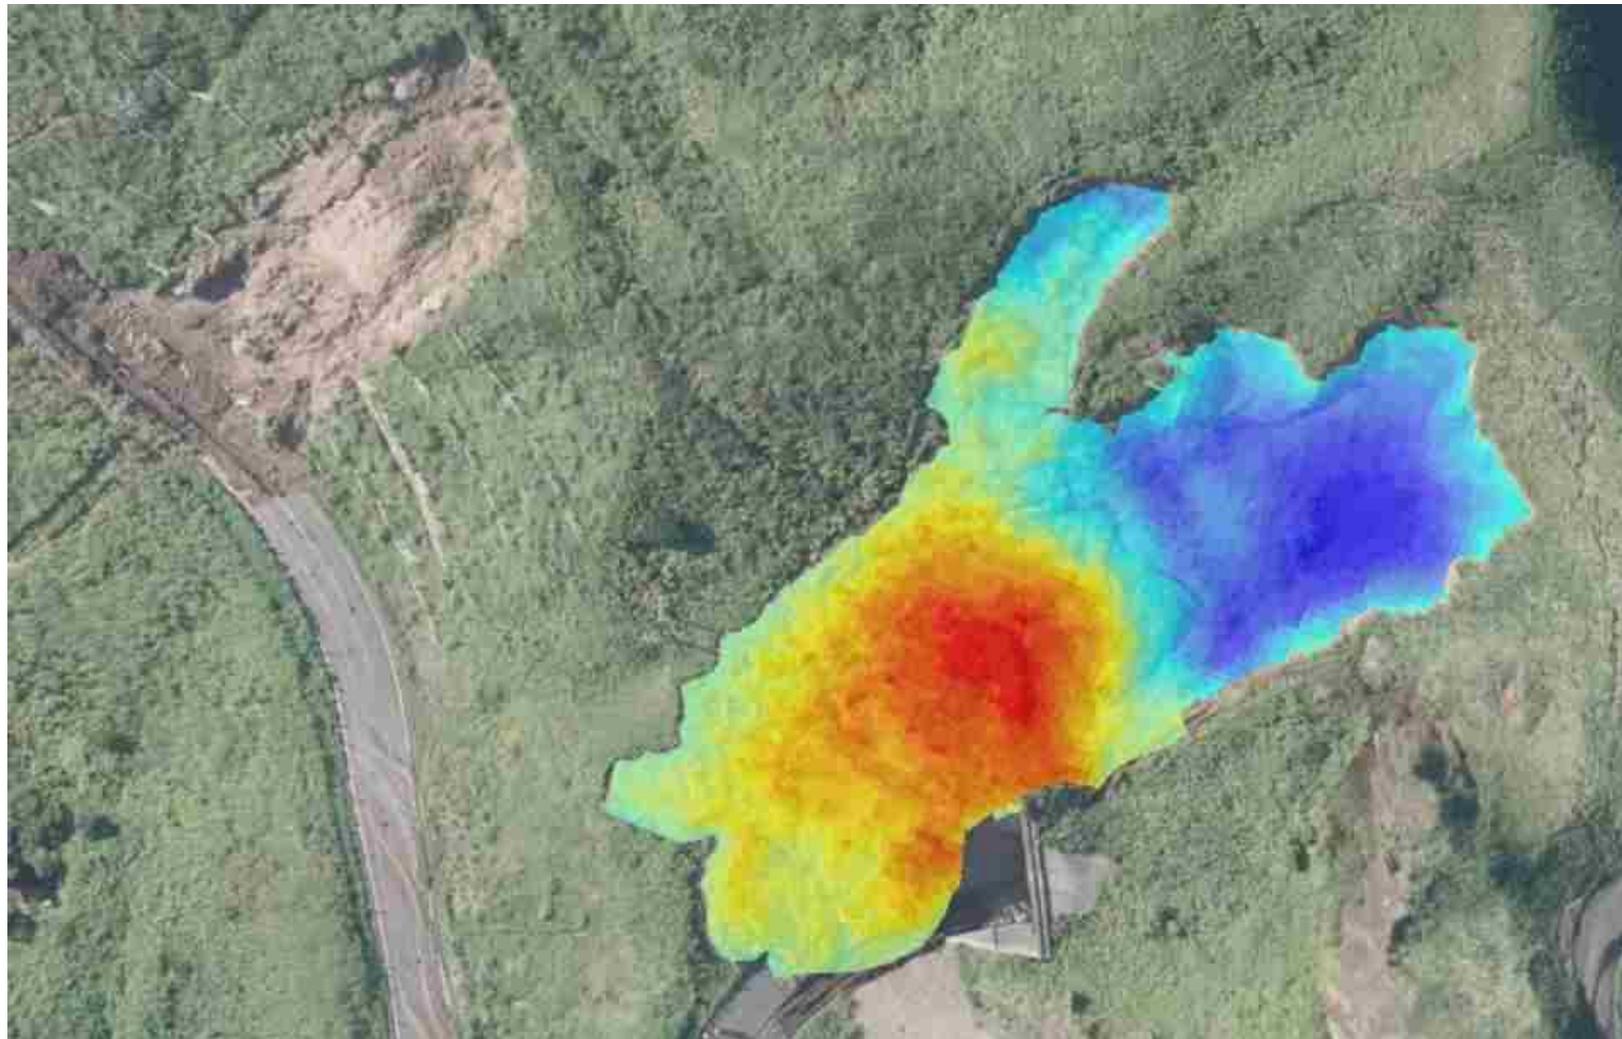
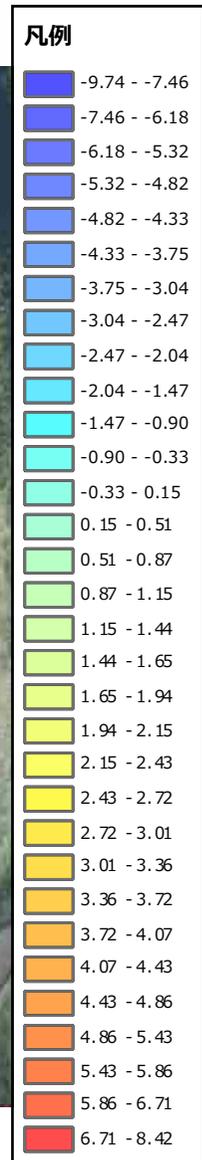
H26垂直写真からの標高データとH20航空レーザからの標高データの比較

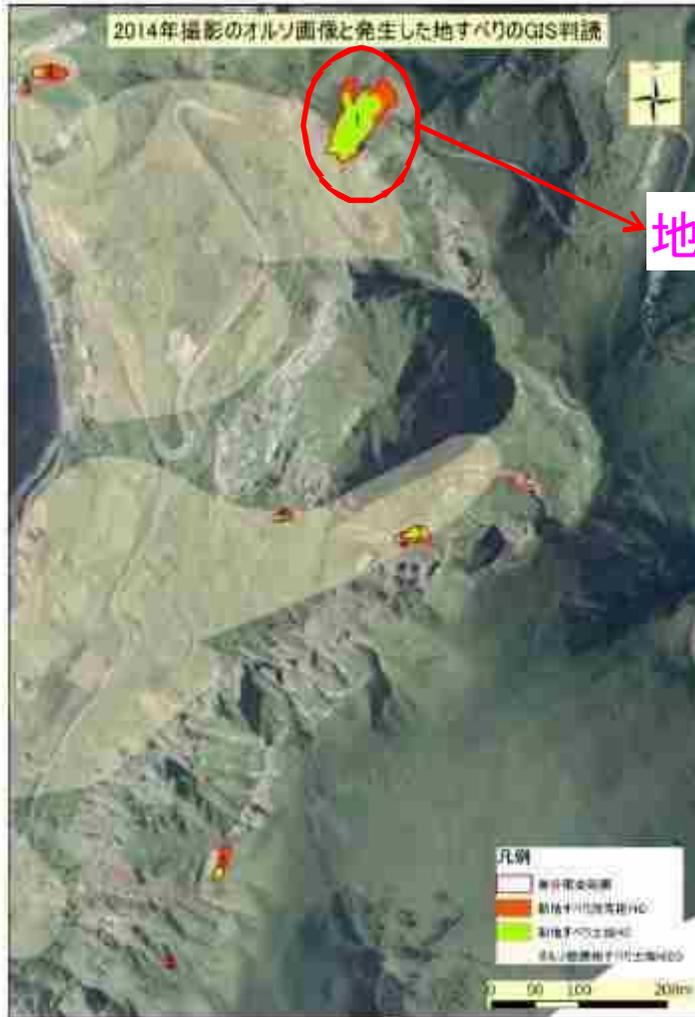
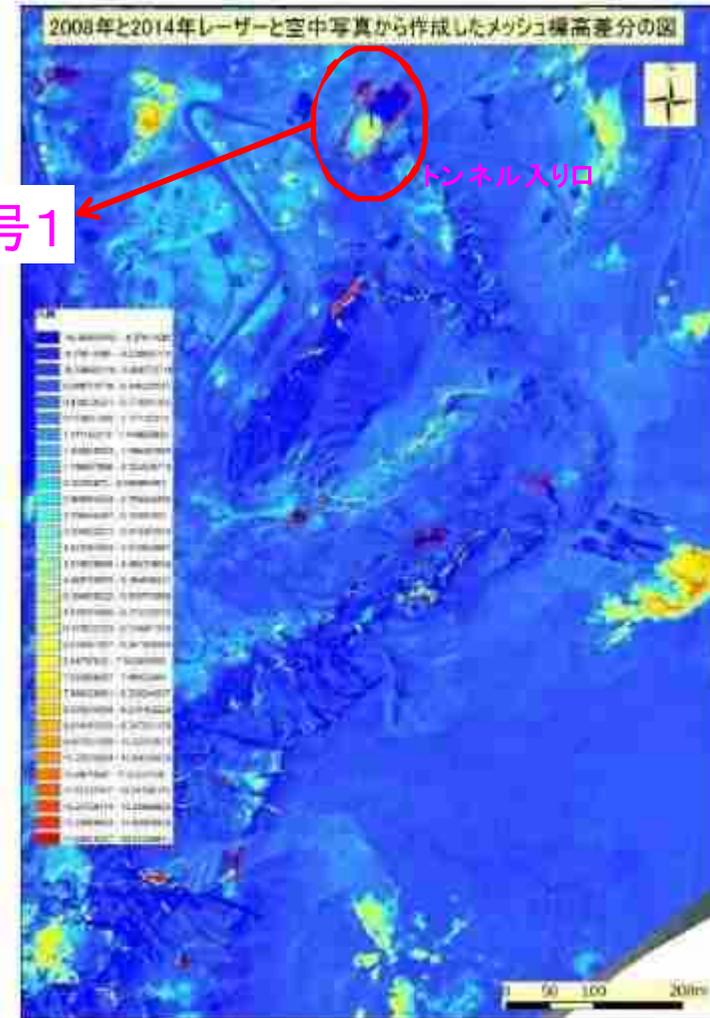
H20のLPデータとH26のオルソ画像の比較による発生した地すべりの体積計算

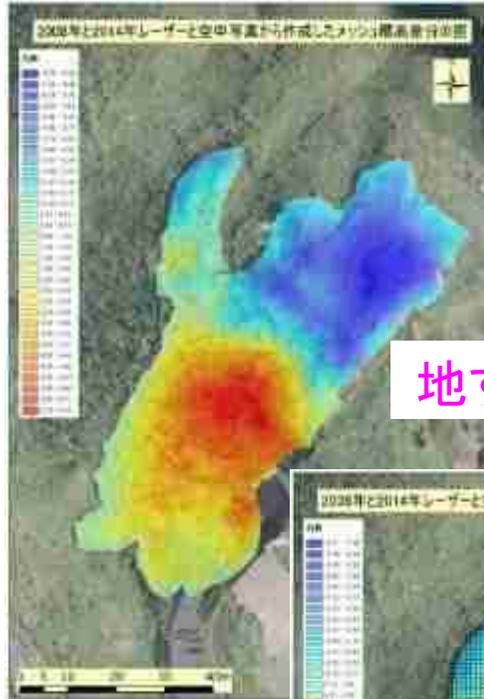
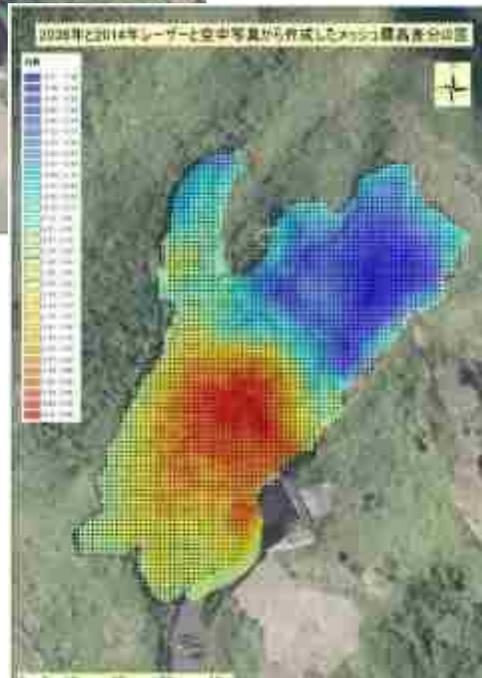
地すべり番号1

2008年のLPデータと2014年のオルソ画像の 差分と点群による体積計算

地すべり番号1は浸食量全体(滑落崖)が $5 \times 10^3 \text{m}^3$ 、堆積量全体(土塊)が $6 \times 10^3 \text{m}^3$ で
妥当な値。点群で比較すると一番削れた部分
では8m程度、平均的には3.7m程度の削れ。

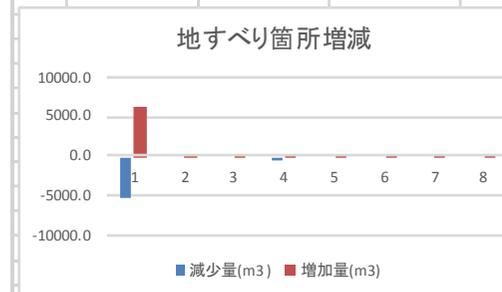
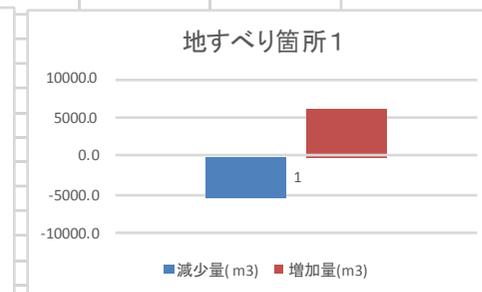
地すべり箇所 3次元計測集計結果

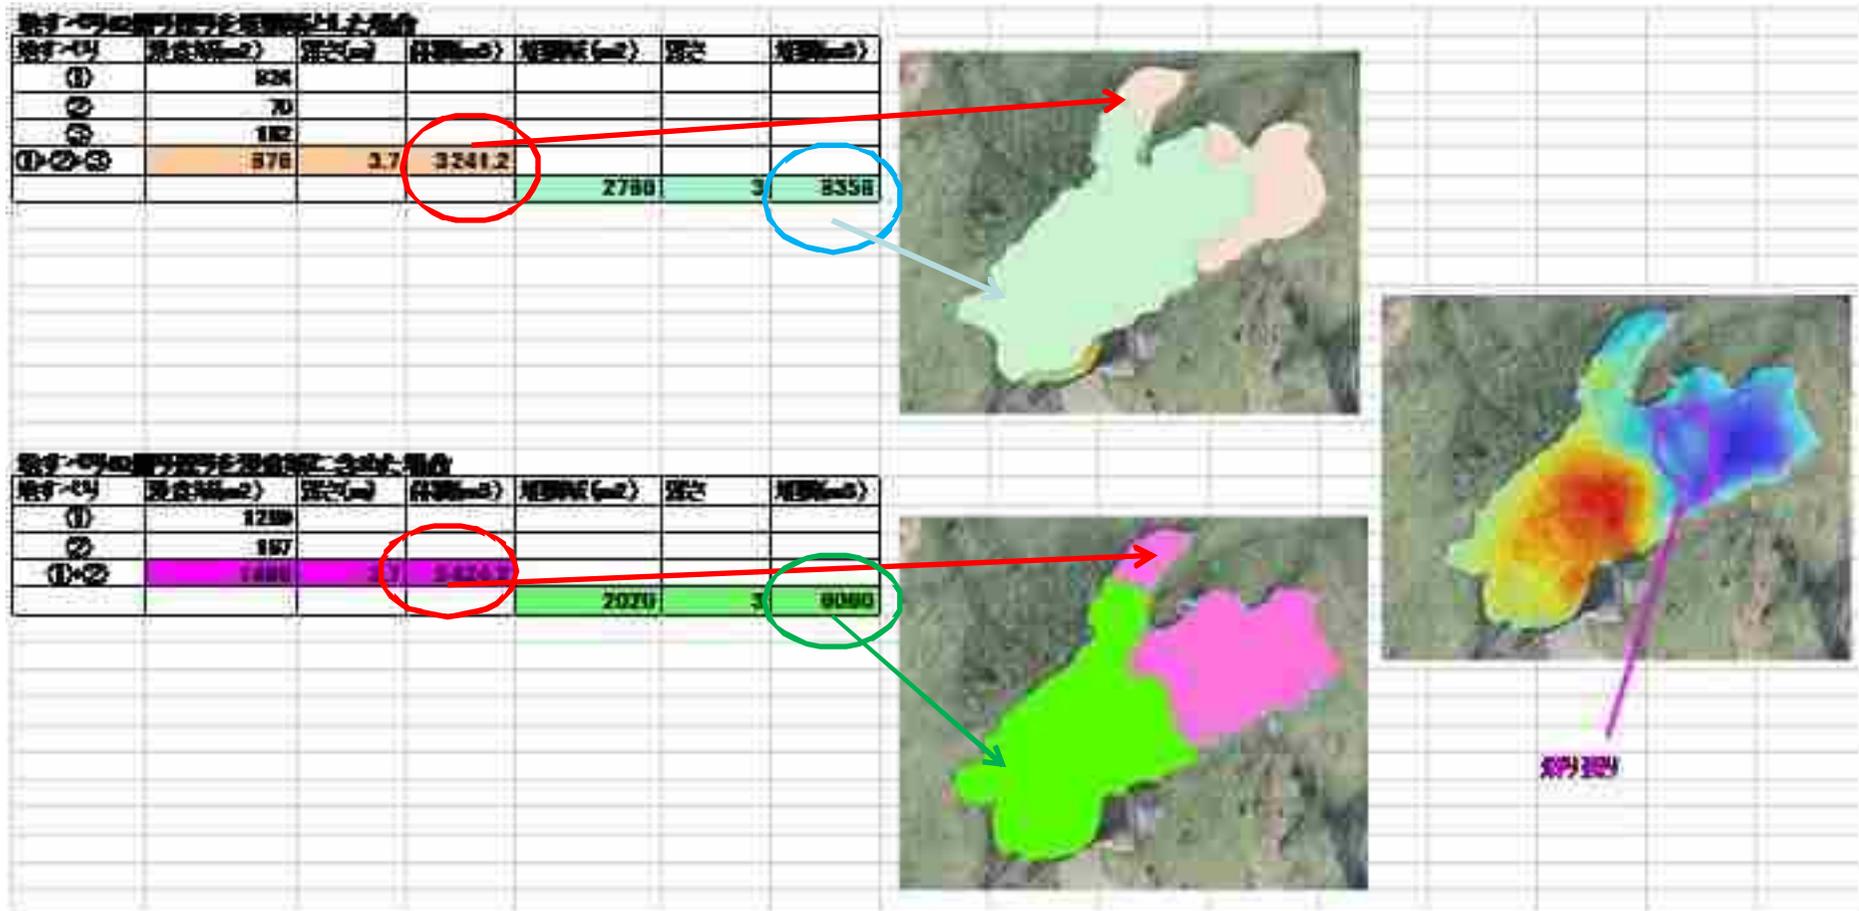
3次元解析による体積計算では、 地すべりの滑り残り部分の取り扱いが課題

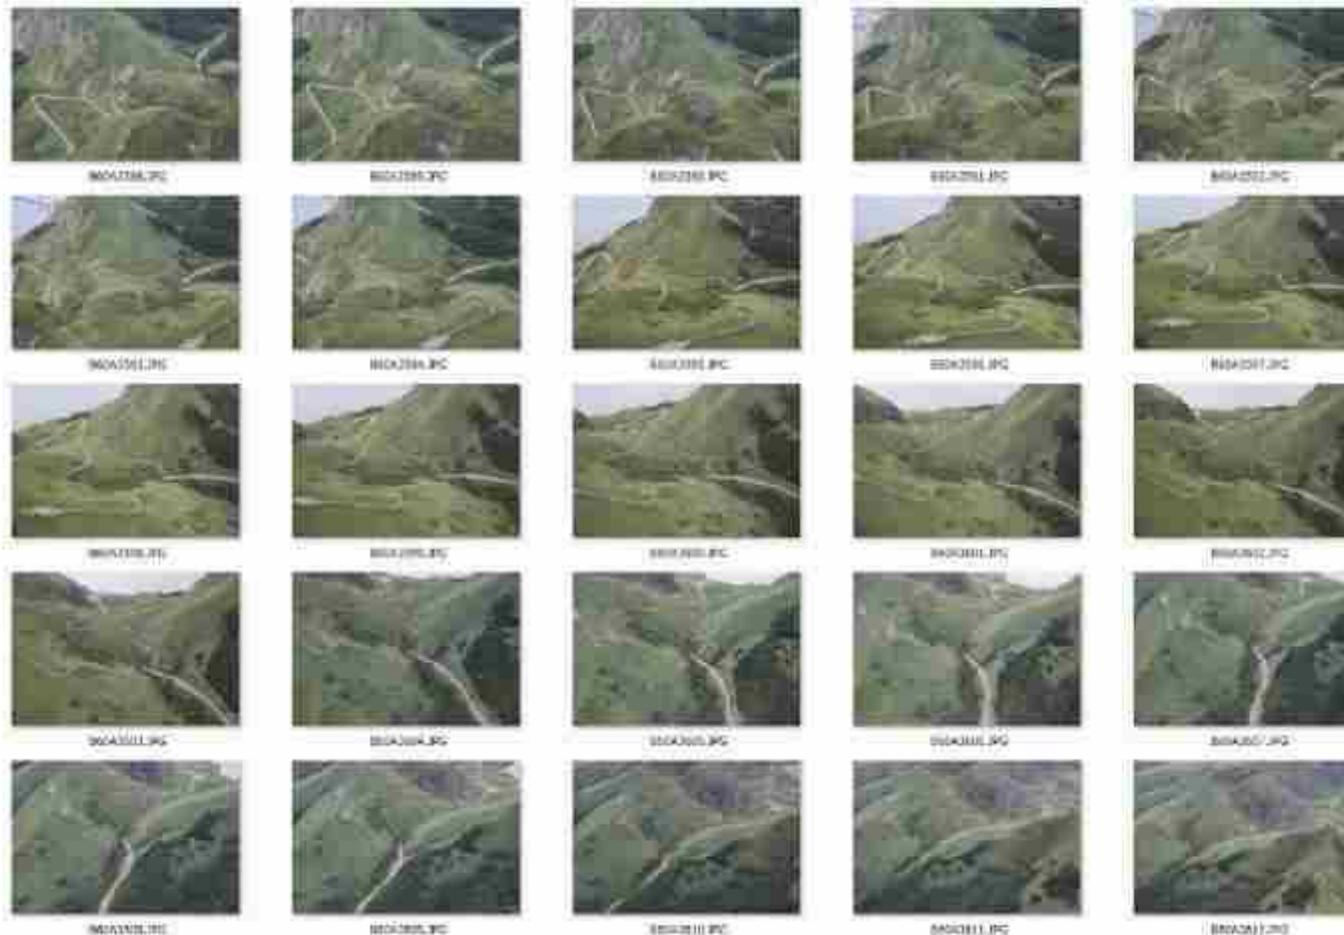
斜め撮影標定図(一部のみ表示)

桃岩トンネル地区

8月26日撮影

撮影枚数: 125枚

撮影高度:

約350m、約1200m

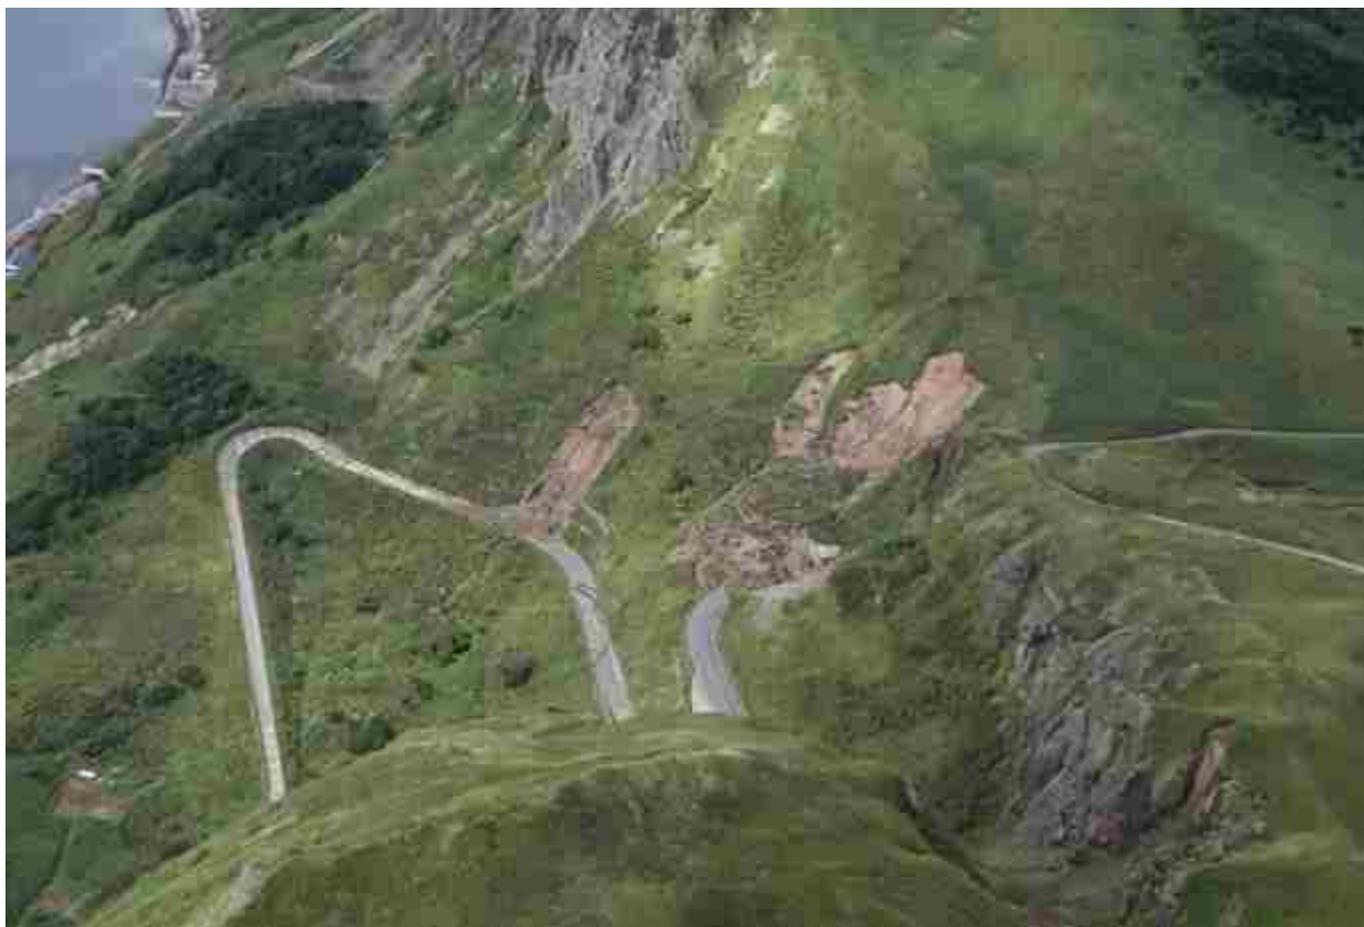
斜め撮影標定図(一部のみ表示)

桃岩トンネル地区
(西側)

8月26日撮影

撮影枚数:125枚

約350m、約1200m

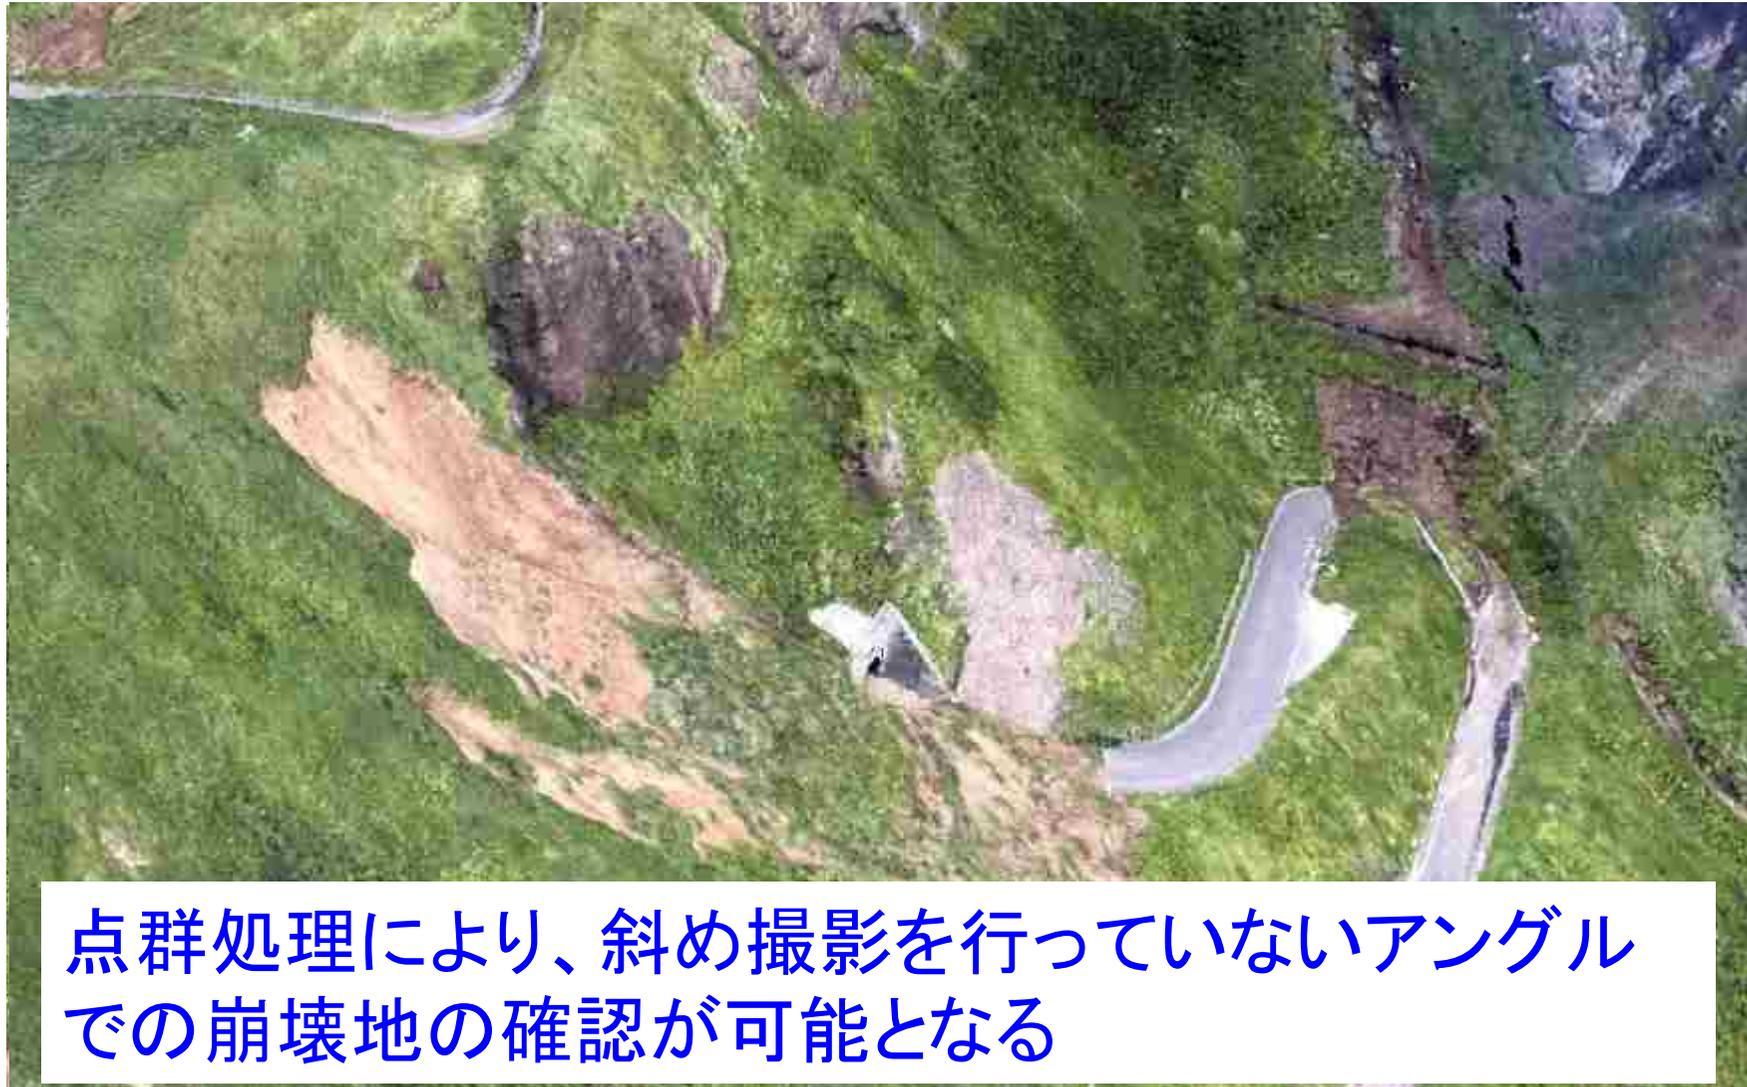
斜め撮影写真からの点群発生処理①

桃岩トンネル地区(西側) カラー点群画像

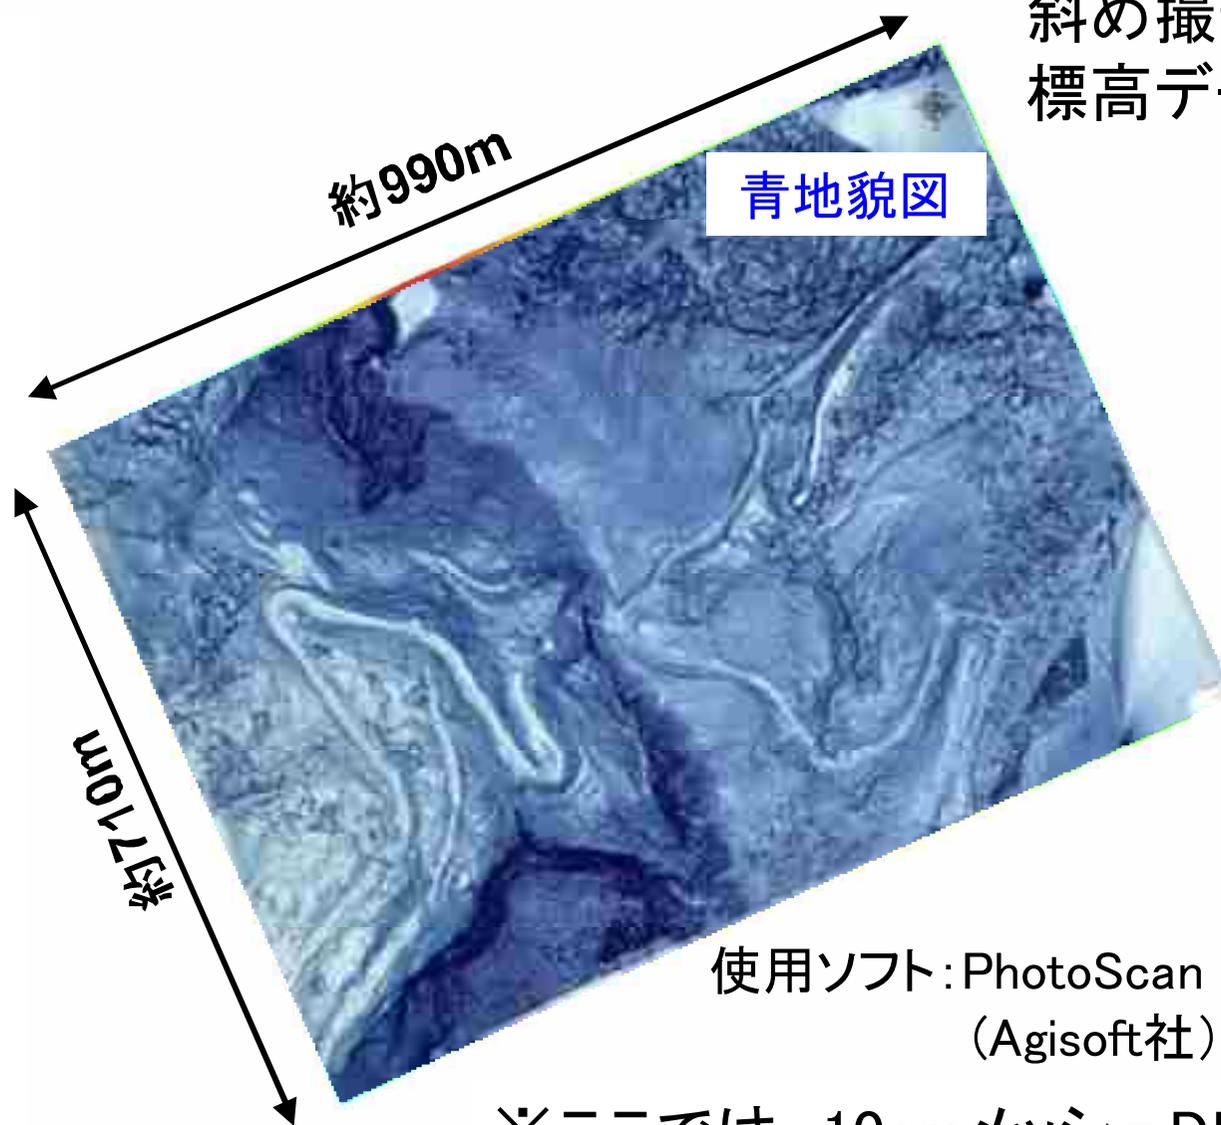
2. 礼文島土砂災害での緊急斜め撮影 とその斜め写真測量(災害対応)

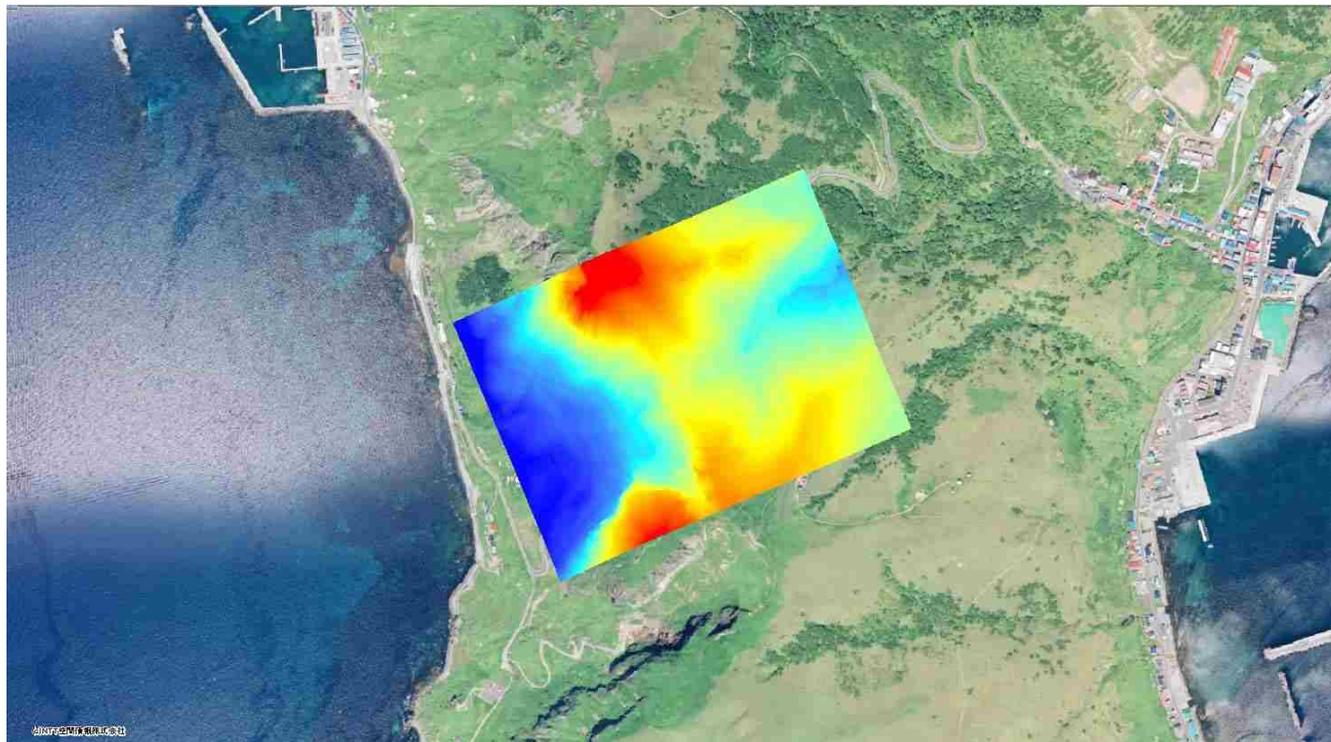
斜め撮影写真からの簡易DEM作成③ (基準点なしの場合)

GCPロガーのタイムラグによって、DEMが回転状態で生成

既存航空写真にて簡易幾何補正

GPSロガーのログ間隔は1秒おきで、その1秒間にセスナは50m以上移動してしまう。

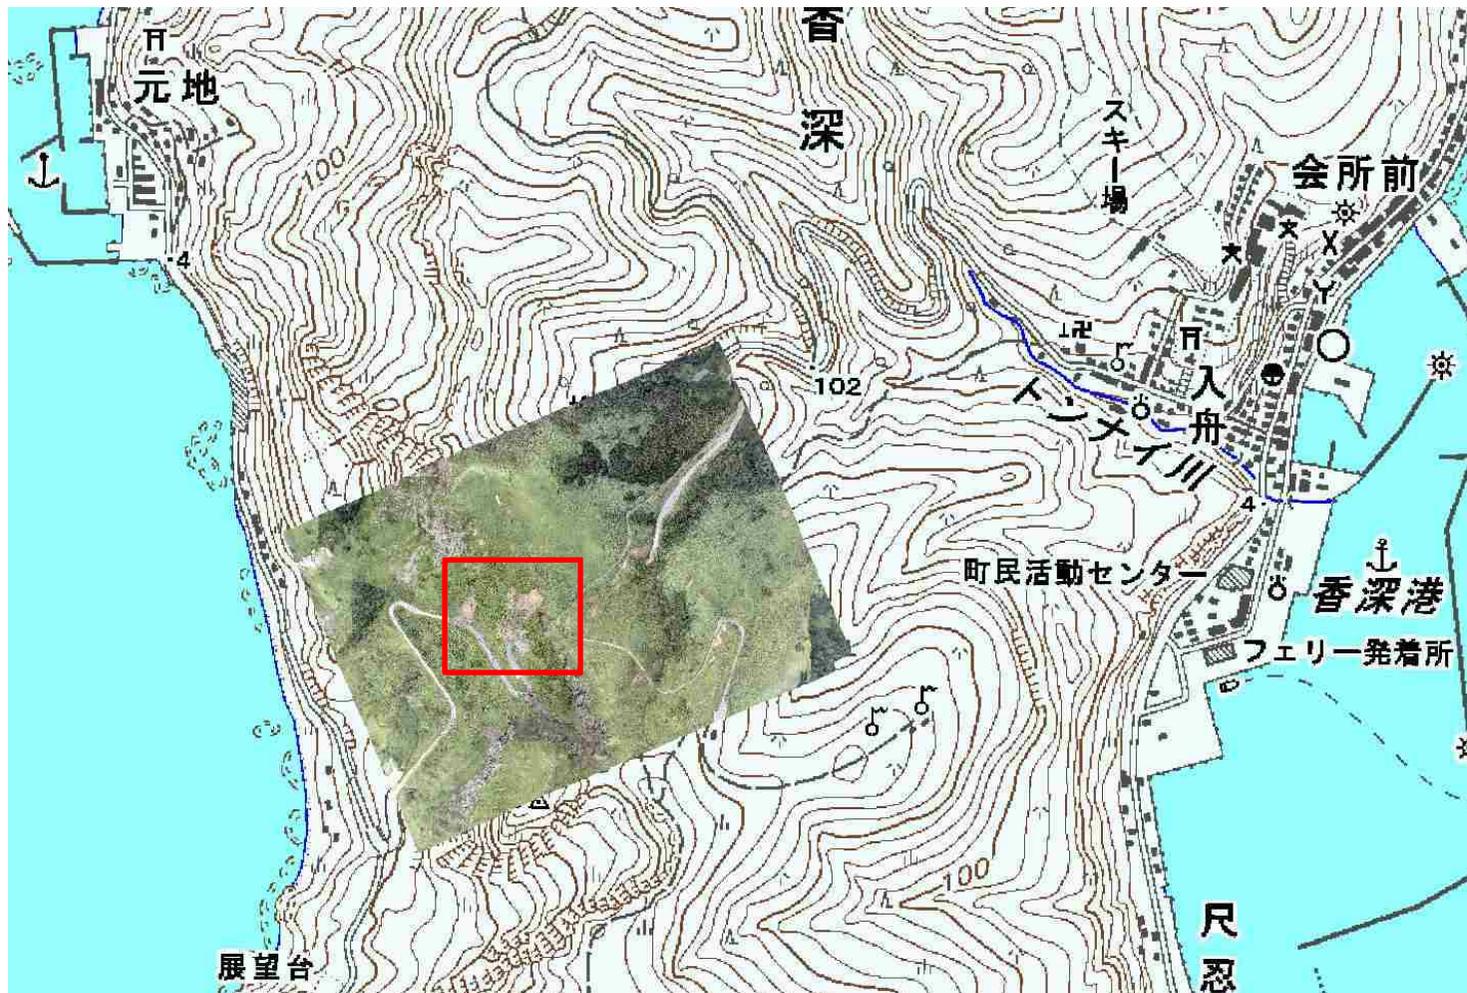
斜め撮影写真からの簡易オルソモザイク作成

桃岩トンネル地区 カラー点群画像(垂直方向からの全景)

翌日同地区を撮影した垂直写真オルソモザイクと比較可能となる

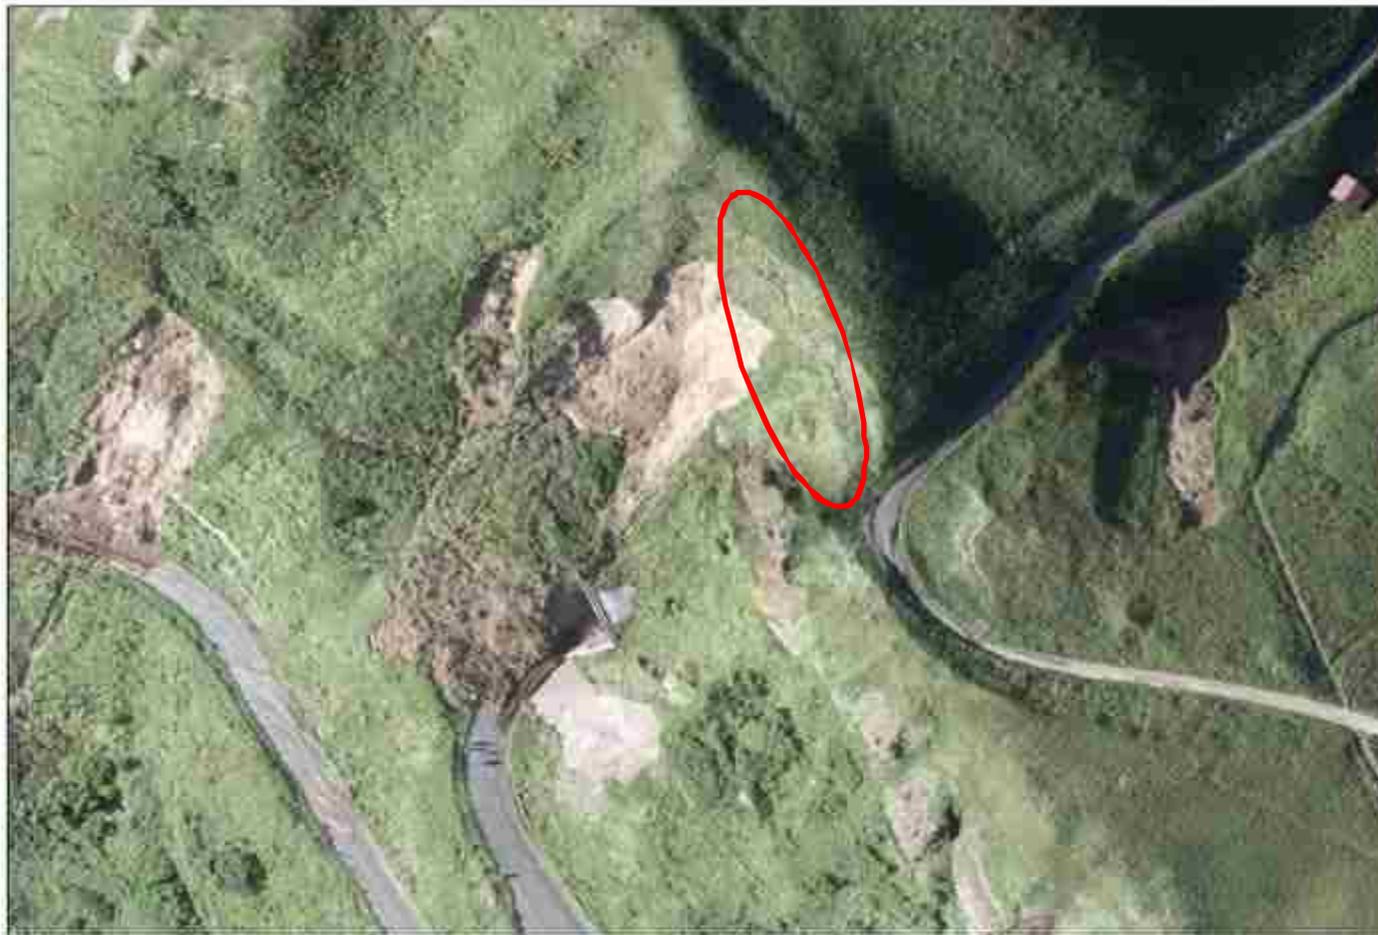
斜め撮影写真からの簡易オルソモザイク作成

8月27日撮影垂直写真からのオルソモザイク

8月26日～8月27日にかけてのクラックの進行が考えられた

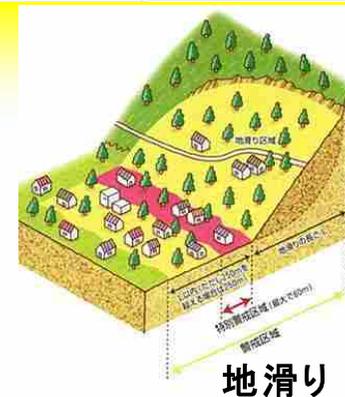
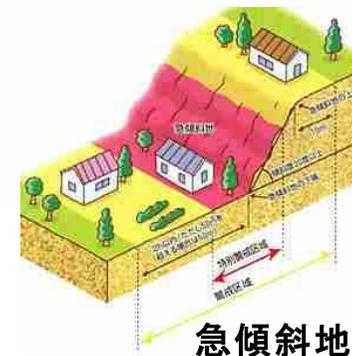
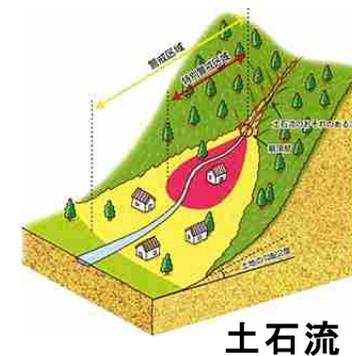
土砂災害警戒区域の指定に必要な基図作成では、
「地滑り」、「急傾斜地」、「土石流」の危険性があるゾーン
の指定を行うが、そのゾーンの策定に本解析結果も活用する予定
